5. 災害発生メカニズムの推定

5-2 発生メカニズムの推定、検証

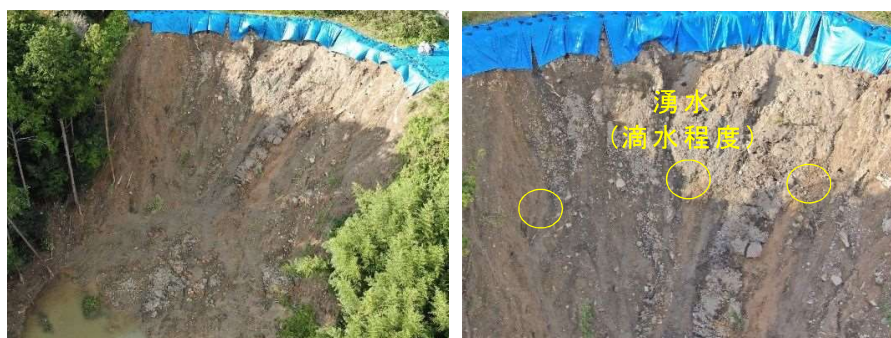
写真-4.1.2 2022/9/25(崩落翌日)の斜面状況

なお、崩落斜面では、滴水(染み出し)程度の湧水が崩落翌日から3日間程度(9/25~9/27)にわたって3箇所を確認された(図-4.1.1参照)。その後は、中央部の1箇所からのみ湧水が確認され、湧水量は徐々に減少し、収束した(9/25~10/2の8日間程度)。

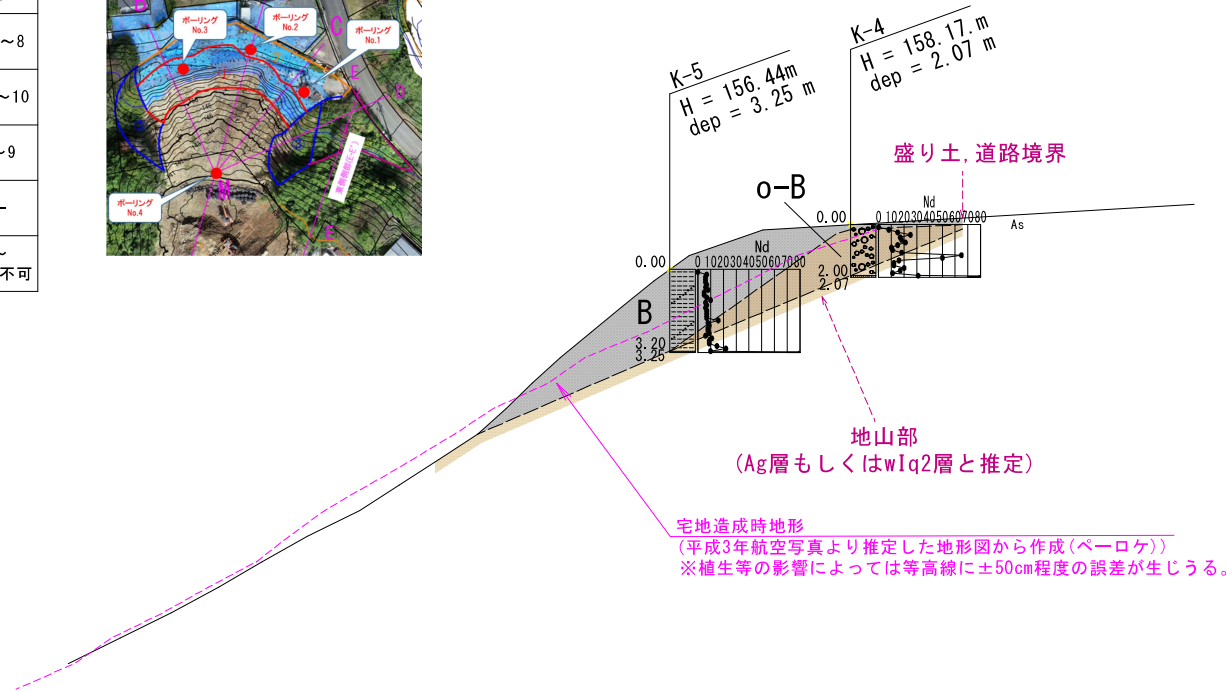
図-4.1.14 東側側部(E-E')の地層推定断面図(S=1:250)

崩落斜面の東側側部(E-E')は耕作地として使用するため過去に盛り土がされており、現状、斜面の上部は40°程度の急勾配をなし、崩落の危険性がある。したがって、崩落斜面と同様に、盛り土(B)の層厚確認を目的として、斜面上部の平地部と法肩部の2箇所で簡易動的コーン貫入試験を実施した。調査の結果、法肩部には、部分的に層厚3m程度の緩い盛り土層が堆積しているものと考えられる。また、調査の結果と現地の地形状況から、盛り土(B)下部にはAg層もしくはwIq2層が分布していると推定した。

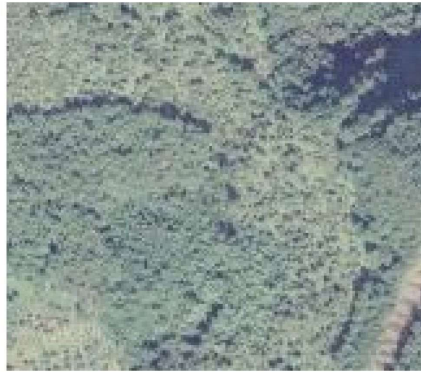
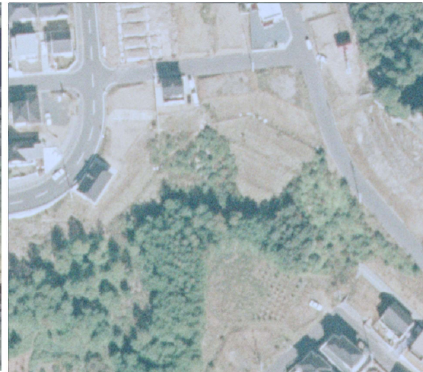
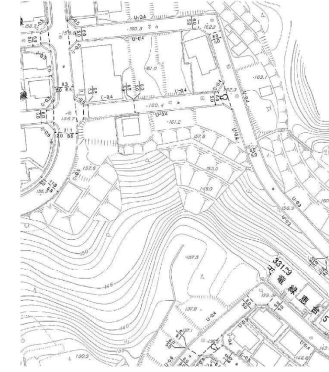
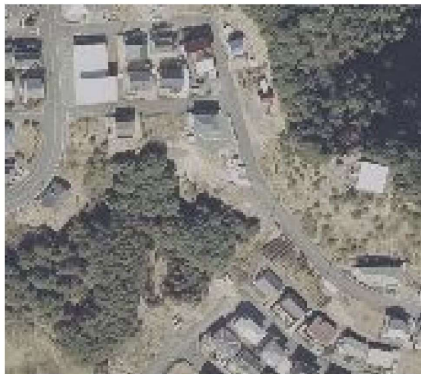
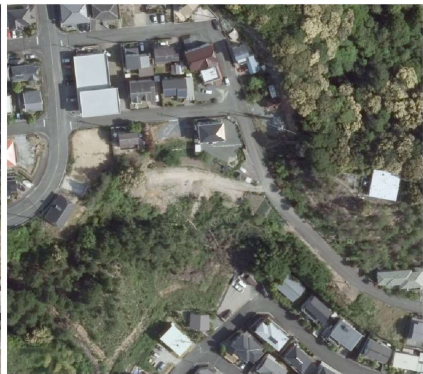
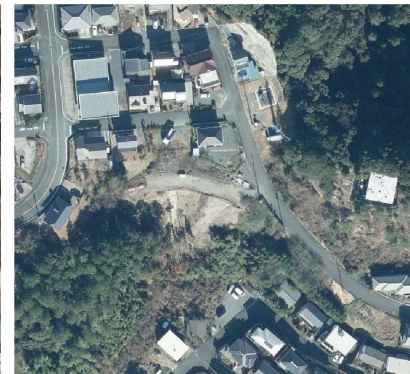
写真-5.1.1 崩落斜面周辺の地形の変遷

空中写真によると、平成 2 年頃住宅地が造成され平成 17 年頃まで顕著な地形の変化は確認されない。しかし、平成 27 年や令和 2 年の空中写真では、崩落地頭部に進入路らしきものが構築され、斜面には裸地が広がっていることから、斜面上に盛り土されていたと考えられる。

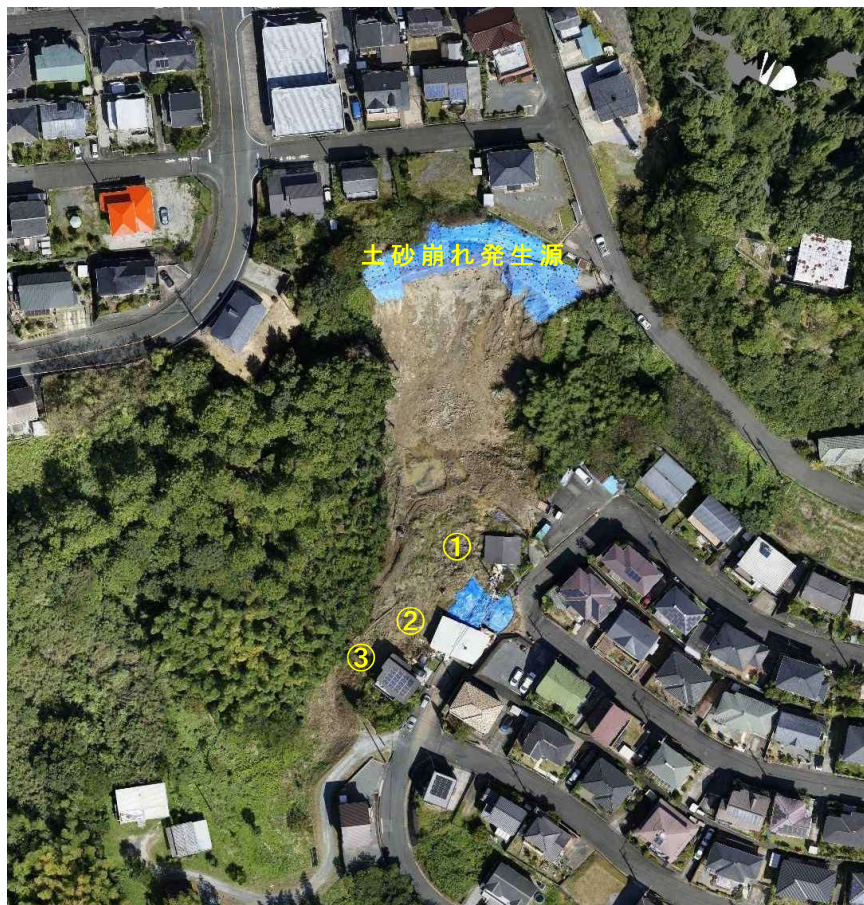
写真-5.1.2 崩落後の被害状況

この降雨後となる 24 日未明に土砂崩れが発生し、斜面下方の住宅 3 軒が被害を受けた(写真-5.1.2 参照)。

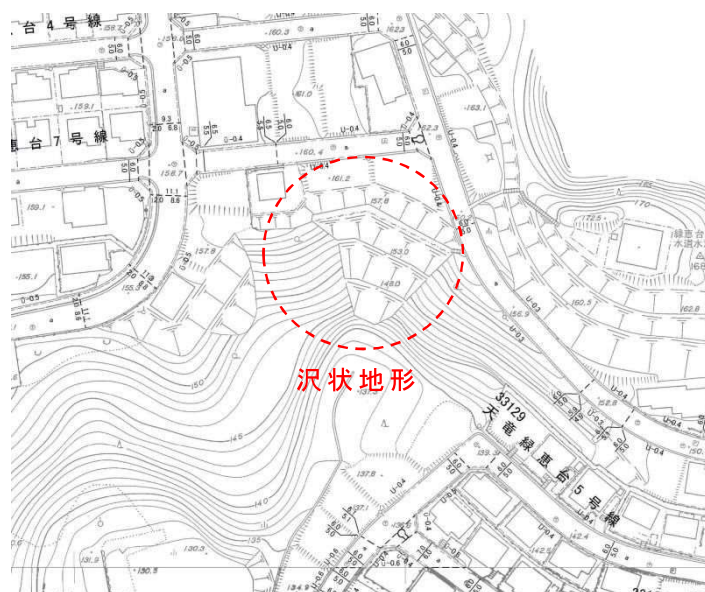
図-5.2.1 道路台帳図

道路台帳(H2年頃(造成直後)の地形と推定)によると、土砂崩落発生場所は沢状地形を呈しており、雨水が集水しやすい地形であった(図-5.2.1参照)。

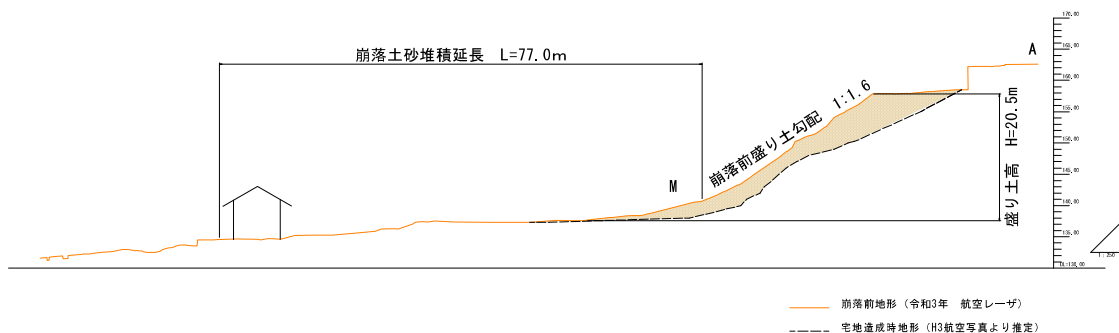
図-5.2.2 崩落前断面図

平成3年撮影の航空写真から推定した宅地造成時地形と令和3年の航空レーザで取得した崩落前地形を比較すると、高さ $H=20.5\text{m}$ 、勾配 $1:1.6$ で、宅地造成斜面に腹付けするような形で盛り土されている(図-5.2.2参照)。推定盛り土量は約 $8,100\text{m}^3$ 。

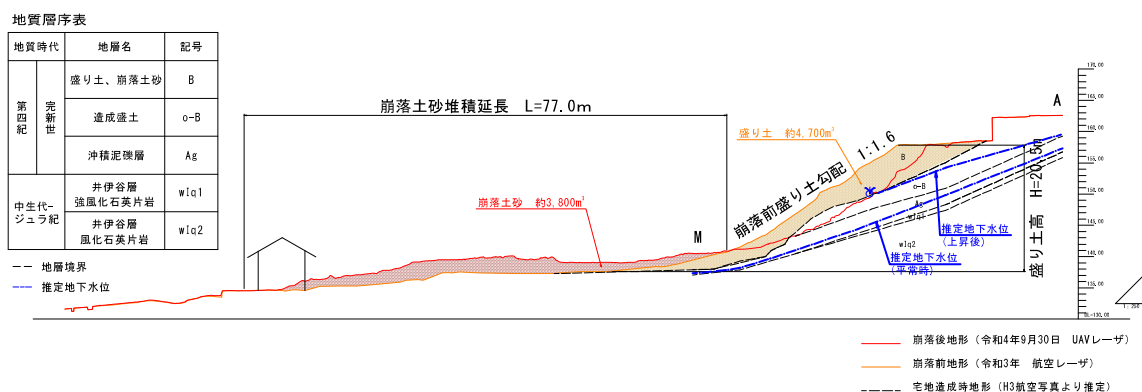
図-5.2.3 崩落後断面図

- 1) 降雨は地中に浸透する。
- 2) 地形上、降った雨の大半は盛り土に集まる。
- 3) ダンプトラックや重機が往復し盛り土上端部は締め固められた可能性はあるが、斜面上の盛り土は盛りこぼされて緩い状態にあったと推定される。
- 4) 盛り土には排水施設がないものと推定され、集水した水は緩い盛り土内にたまりやすい。
- 5) 令和3年の航空レーザ測量による崩落前地形と令和4年9月30日のUAVレーザ測量による崩落後の地形を比較すると、崩落部分のほとんどが盛り土である。なお、崩落後に実施したボーリング調査結果からも、崩落部のほとんどが盛り土であることが裏付けられた(図-5.2.3参照)。

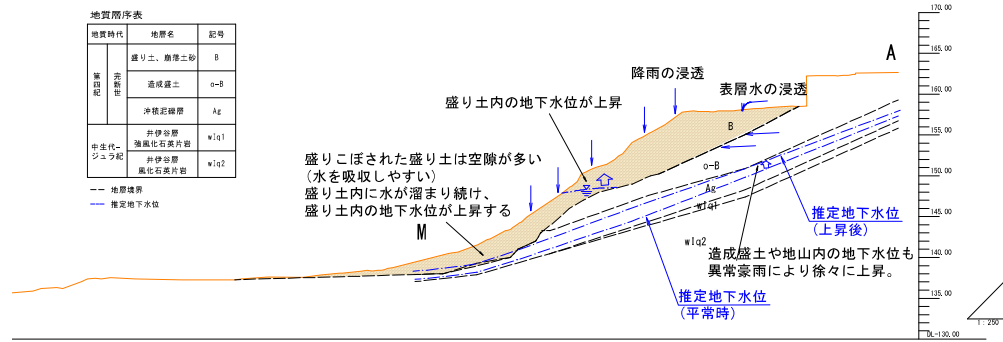
図-5.2.4 崩落前推定断面図

- ・盛り土は空隙が多く、水を吸収・貯留しやすい状態であり、排水施設もなかったものと推定される。
- ・台風15号の大雨により盛り土内の地下水位が上昇、盛り土土塊重量の増加が生じた。
- ・短時間での豪雨により、間隙水圧が上昇し、盛り土のせん断抵抗力が低下し、不安定な状態になる。
- ・飽和状態になり、せん断抵抗力を失った盛り土が崩落、流動性が高い状態であったため、

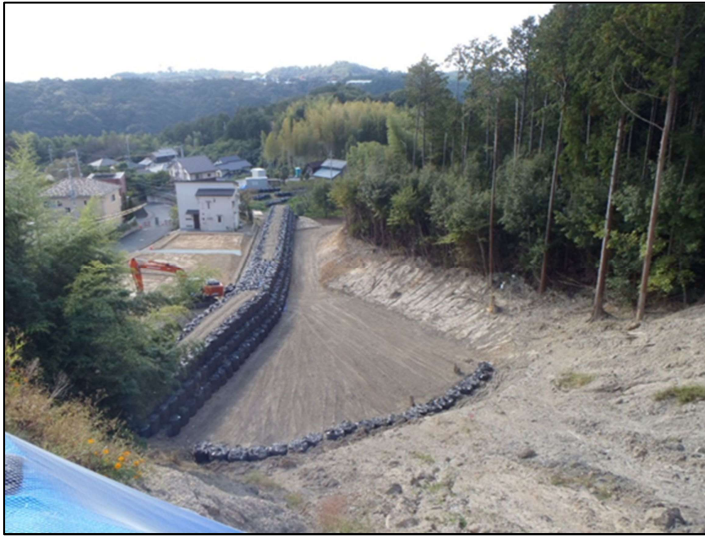
写真-6.1.2

①大型土のう築堤工（上流部）

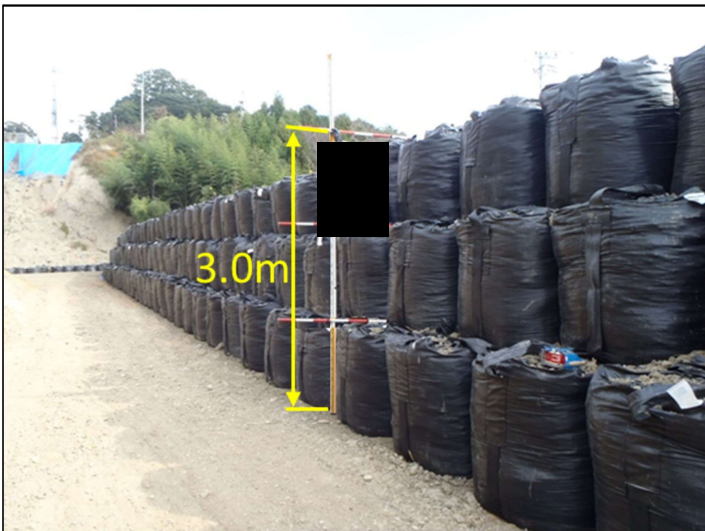
写真-6.1.3

②大型土のう築堤工（中流部）

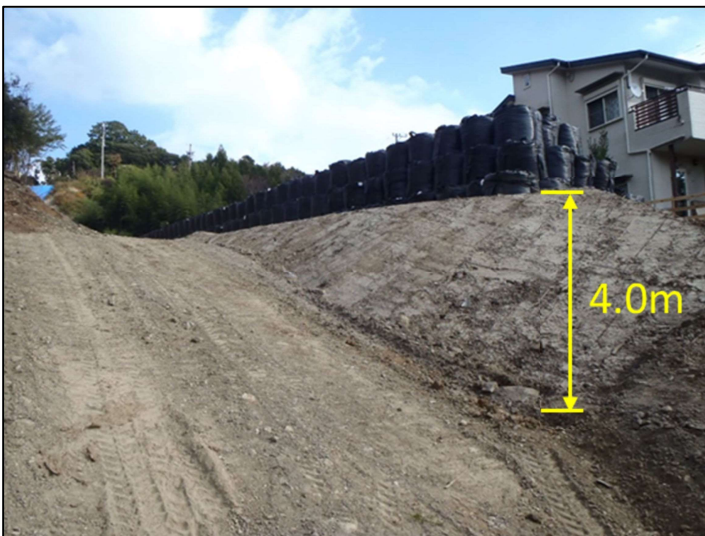
写真-6.1.4

③大型土のう築堤工（下流部）
