浜松市道路土工構造物点検要領

付録-3 損傷レベル評価 事例集

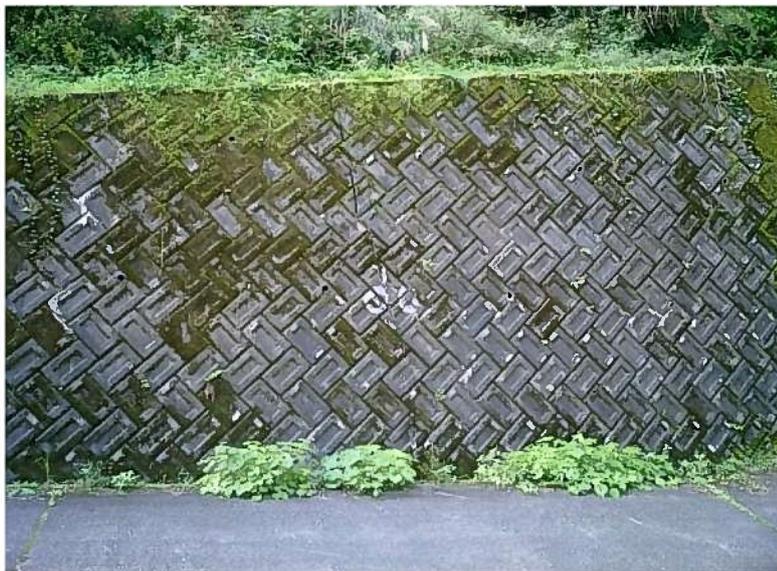
- ・亀裂は古い(亀裂面が黒ずんでいる)
- ・ブロック下半分の亀裂は目立たない
- ・最近動いた形跡なし

亀裂変状は軽微で最近動いた形跡が無いことから、構造物としては『a』ランクに評価

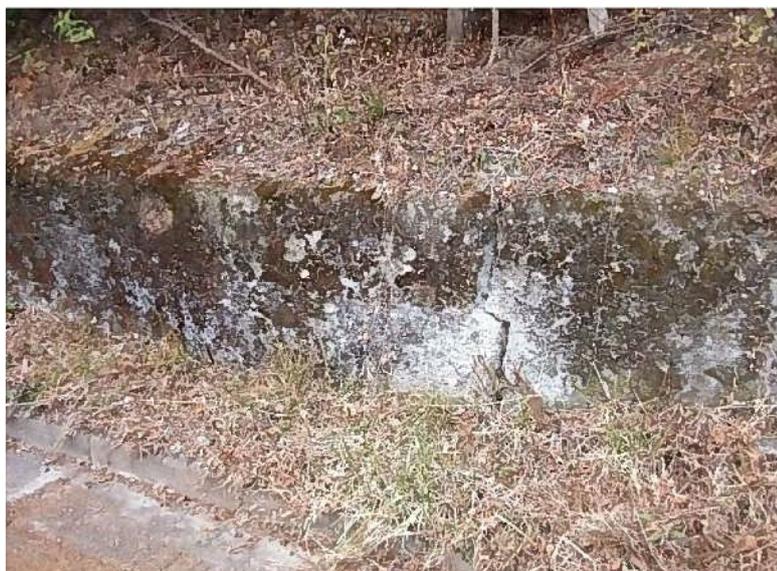
- ・亀裂はかなり古い
- ・亀裂長さは1m以下
- ・最近動いた形跡なし

亀裂面は開いているが、最近開いたものには見えない。擁壁自体が古く、施工目地も無い状況下であり、施工直後に開いた可能性もある。以上から『a』評価

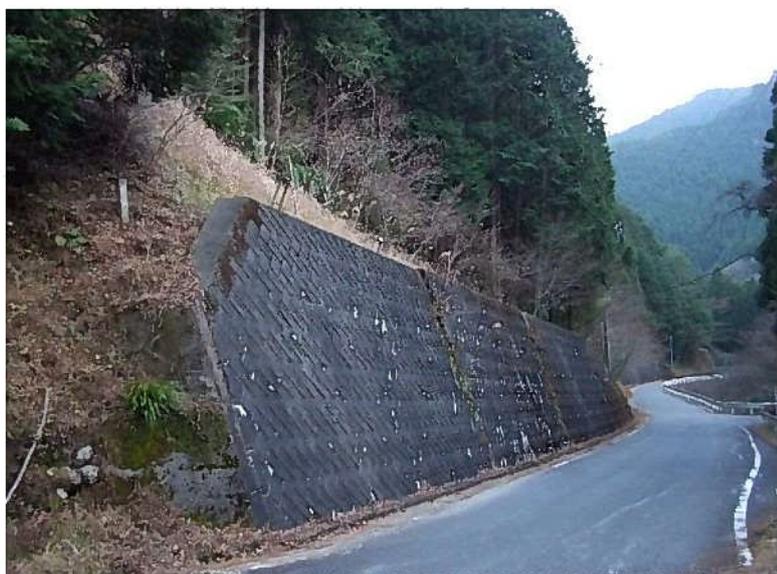
- ・目地で食い違いが発生(中央のブロック積)
- ・ブロック下方の変状量は、上半分と較べ明らかに少ない
- ・食い違いの発生は古い(食い違い面にスキが観察される)

・目地の食い違い部に植生も確認でき、現状の形(傾き)でもモレ効果を発揮できていると評価できるため、『a』評価

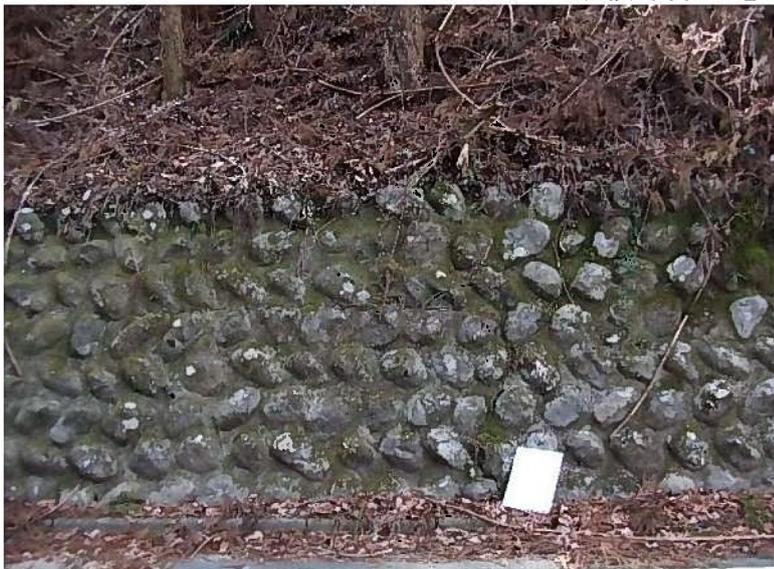
- ・詳細な観察で確認できる程度
- ・(写真では明確でないが)最近動いた形跡はない

- ・クラックが軽微でかつ最近動いた形跡が無いことから『a』評価

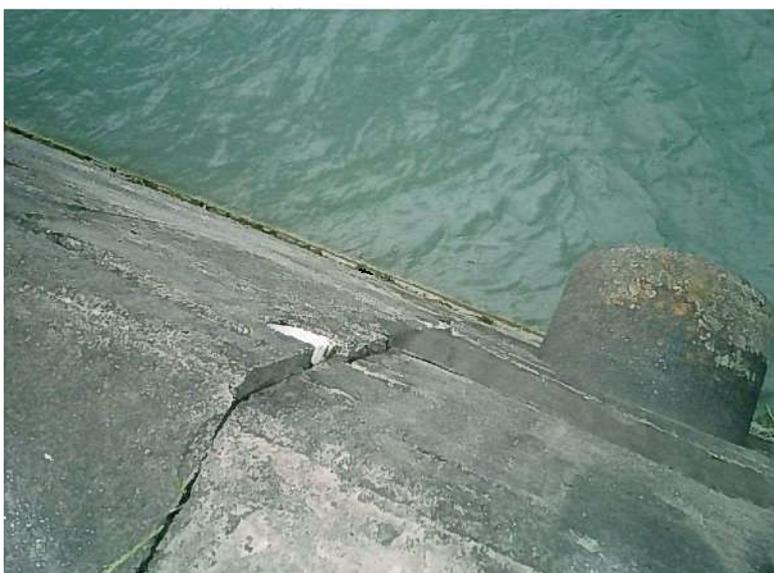
- ・ブロック打設目地でのやや大きい食い違い
- ・食い違い面の開き(ここでは水平左右方向)が確認できない
- ・ずれの時期は最近とは考えにくい

- ・ずれの発生は最近ではないと判断できるため『a』評価

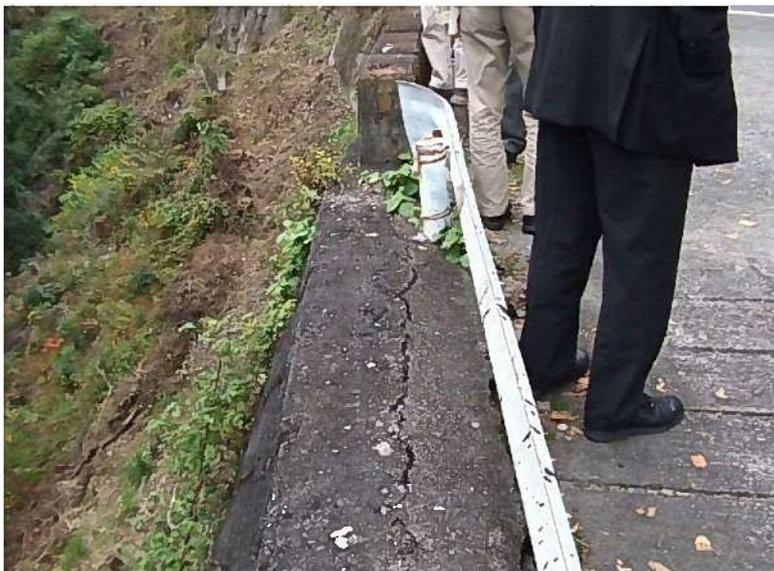
- ・ブロック積天端Coに見られる古いクラック
- ・クラック位置は間知石と背面土砂の境界付近と想定される

- ・コンクリート舗装面がやや沈下していることから、施工時の盛土(全体が盛土で構成されている)の転圧不足が主原因と想定され、結果『a』評価

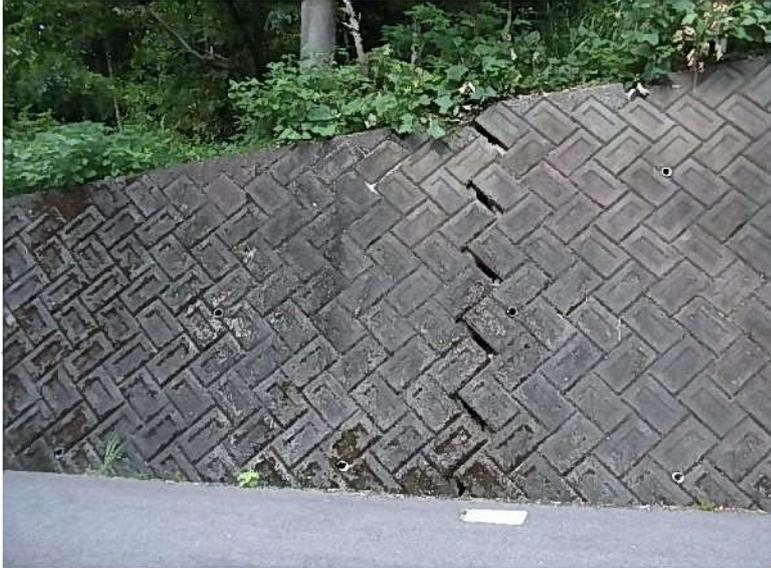
- ・間知石形状を残した形で亀裂
- ・ブロック上端から下端まで連続
- ・亀裂の開きは数cm以上程度
- ・亀裂は新しくはない

- ・機能低下は些少でかつ亀裂は古い
が、変状程度がやや大きいため『b』評価

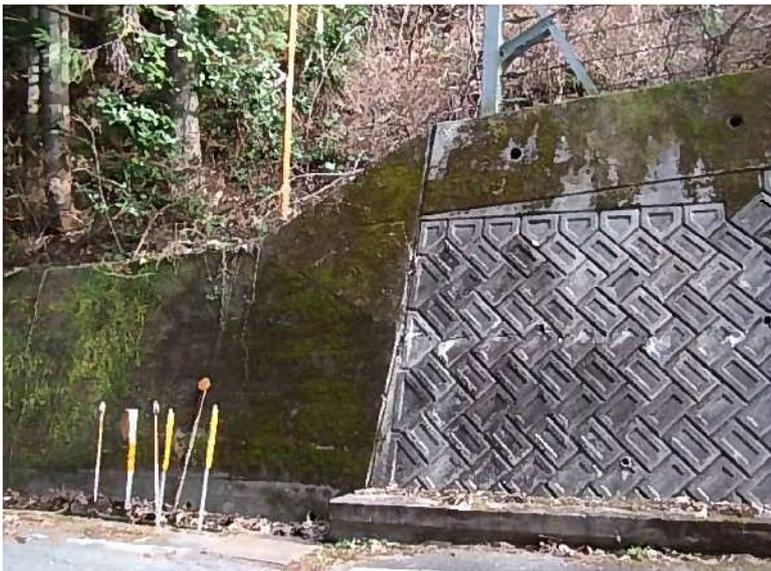
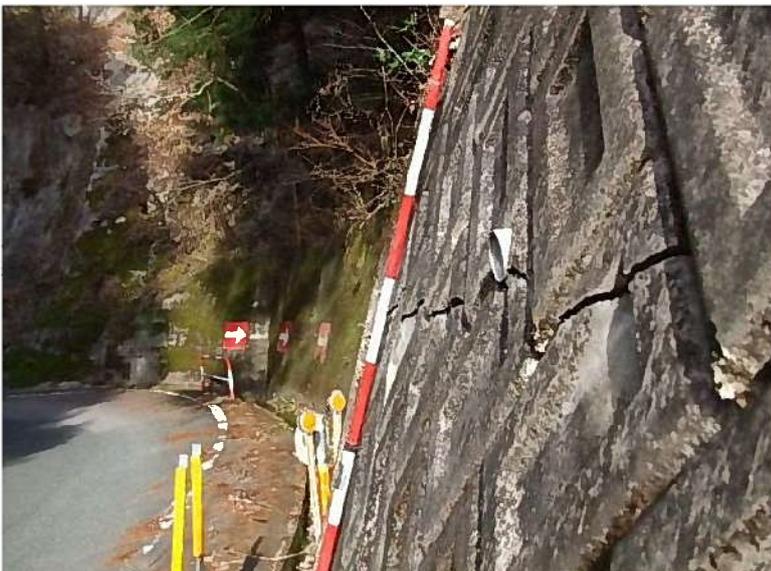
- ・横方向に延伸するクラックで古い
- ・クラック開きは数cm以内
- ・クラックを境とした「折れ」は無い
※下写真参照

- ・最近動いた形跡はないが、横方向にある程度連続するクラックであり、継続的に観察する必要があるため『b』評価
(ブロック積の上部に落石防止柵を施工しているが、このタイプでは、時々ブロック積に横方向クラックの発生が確認できる場合がある。落石防止柵の基礎Co形状と背面土砂の転圧不足により、後ろ側に倒れる事例がある。本クラック発生原因の可能性の一つ)

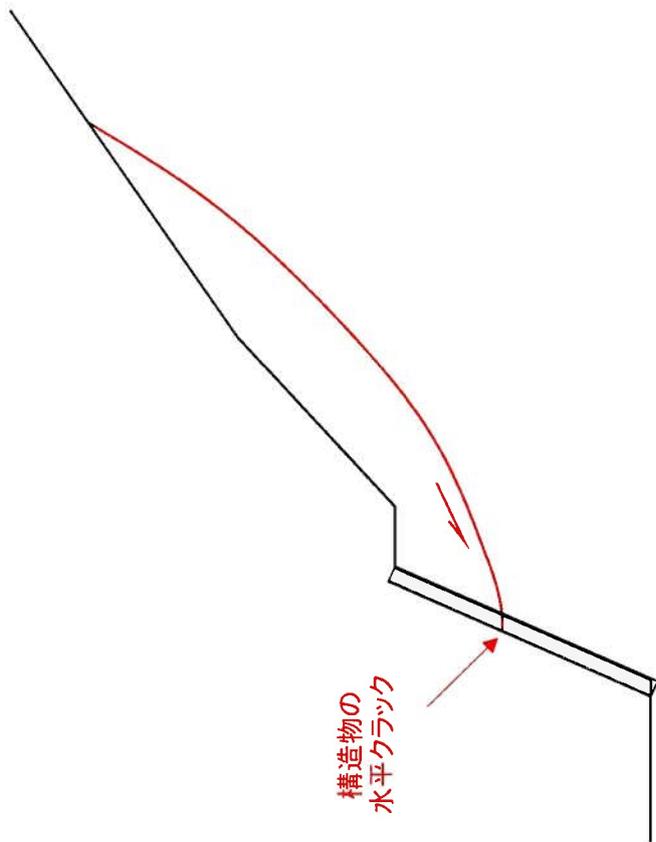
切土のり面(ブロック積擁壁)に新しい水
平クラックがみられる場合、背後地山から
外力がかかり、崩壊・すべり現象により押
出している可能性がある

ブロック積擁壁面にみられる水平クラック

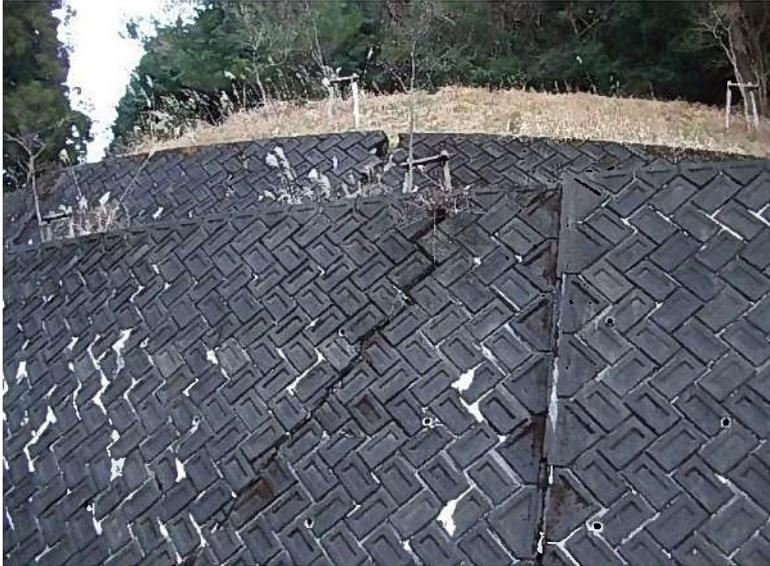
- ・古い亀裂(面は黒ずんでいる)
- ・最近動いた形跡なし
- ・上段ブロックから下段ブロック積へ連続
- ・上段ブロック積の亀裂幅が大きい

- ・現在動きは無いと判断できるが、明らかに連続性を有したクラックが上下段ブロックにできており、(このような形では背面盛土内に『すべり面』が形成されていることはほぼ確実)すべり面の滑動開始を監視するために『b』評価
- ・最近動いたかの判断には、ブロック積の変状観察の他、盛土法面(2段ブロック積の上部)を観察する(変状は、すべり頭部に発生し易いため)

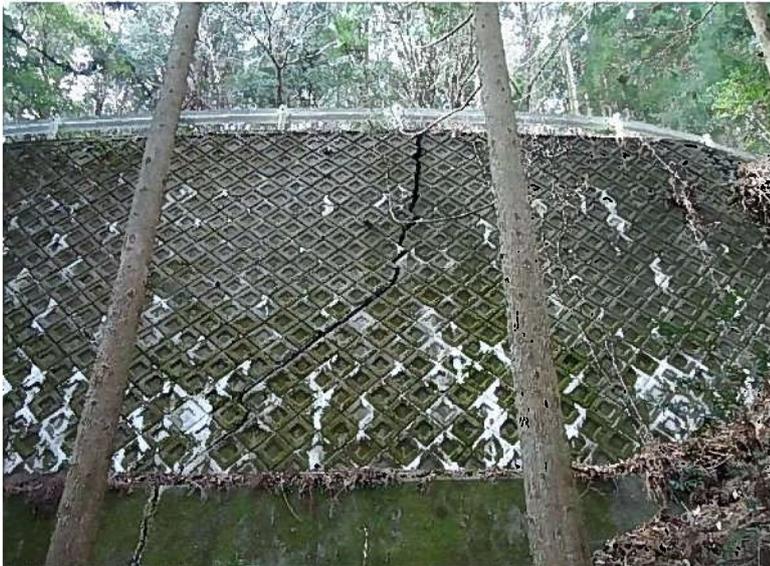
- ・古い亀裂
- ・亀裂幅10cm程度以下
- ・間知ブロックを割って亀裂が延伸
- ・間知ブロック基礎Coまで延伸

- ・最近動いた形跡はないにしろ、規模の大きな亀裂であり、過去背面に大きな力が加わった結果である。ブロック積機能は保持出来ていると評価できるが、力を加えた正体を把握できないこともあり『b』評価
- ・上部舗装面に本クラックと連続する変状が確認できるようにあれば『c』評価にランクアップ

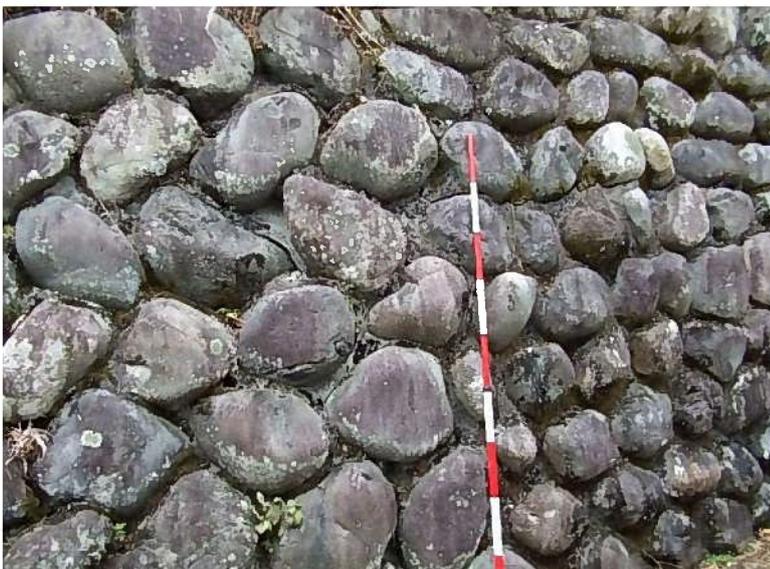
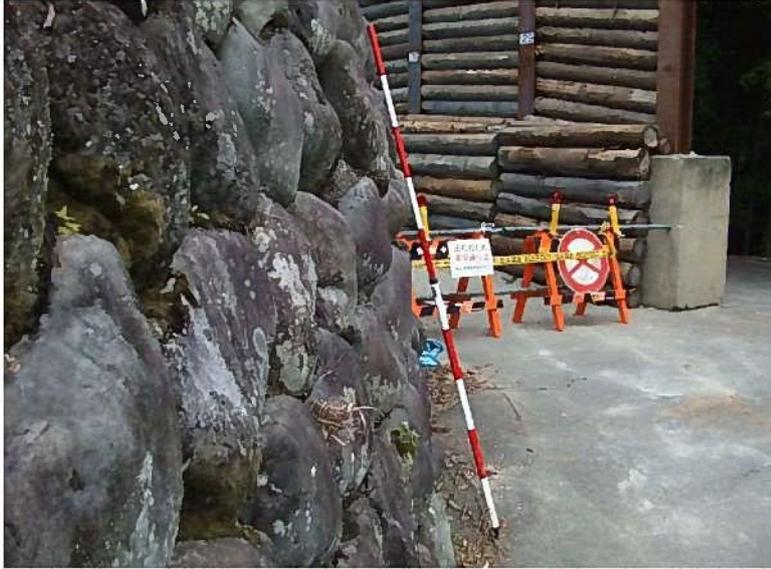
- ・石積み間詰めCo部の水平クラック
- ・横方法に延伸
- ・クラック延長は短い
- ・クラック位置で山折れ勾配となっている

- ・石積みは簡易な構造と考えられ、背面等からの力に対抗できる構造とは考えにくく、機能を既に喪失していると考え『b』評価

(上記を側方から撮影)
・山折れの状態が確認できる。

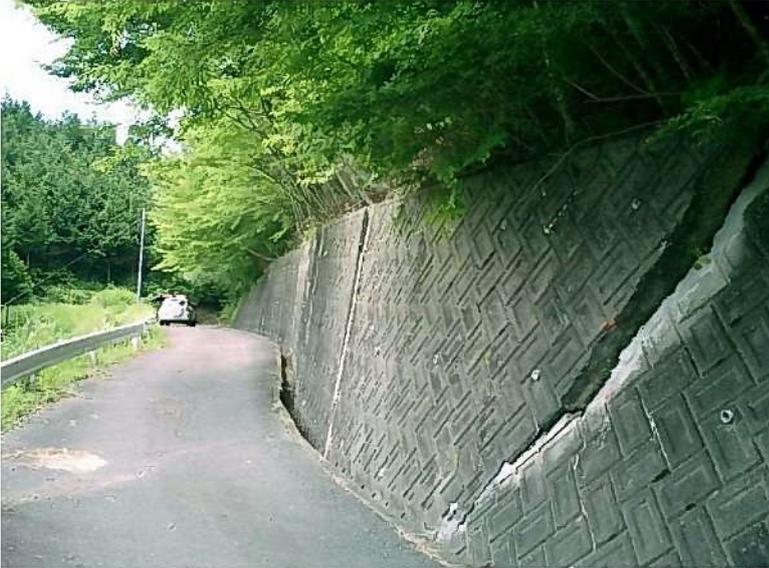
- ・変状程度が大きな亀裂
- ・充填Co補修後に動いた形跡有り
- ・ブロック積の起き上がりが顕著

- ・ブロック積だけでなく、背面地盤が既に安定を喪失しているため『c』評価

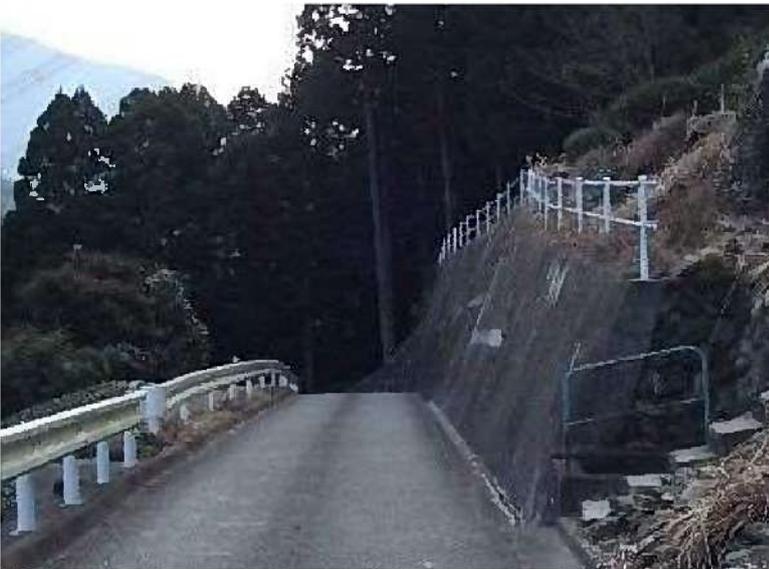
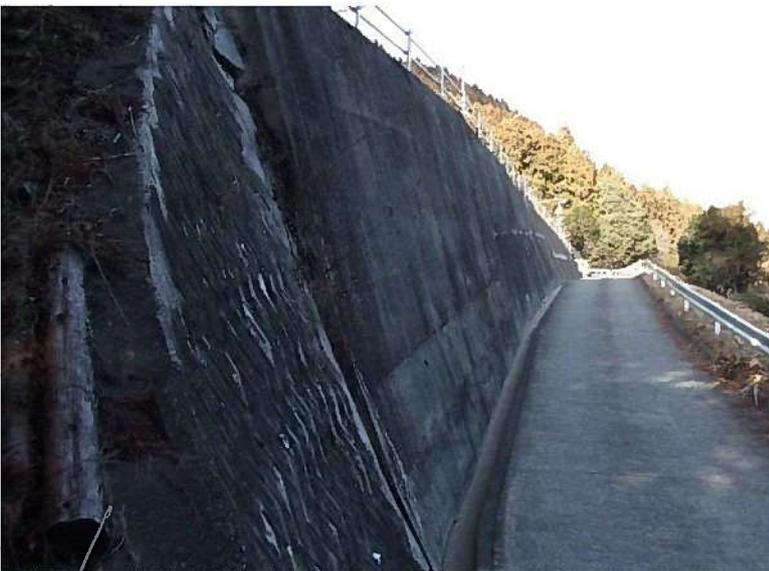
- ・(写真奥側の)モル擁壁の起き上がりが顕著
- ・最近動いた形跡はない
- ・袖ブロック積接触部が大きく破損

- ・モル擁壁の著しい傾動により安定性を喪失しているため『c』評価(写真ではやや不明瞭であるが、モル壁奥(道路縦断頂点の奥側)が著しくたっている)

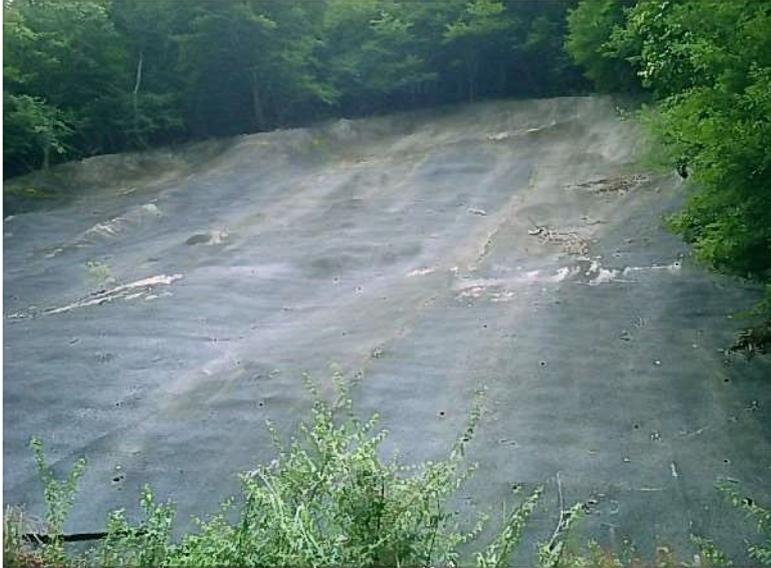
- ・熟視で確認できる縦方向クラック
- ・縦方向クラックは地形凸部に生じている

- ・岩盤凸部(写真上方右側)に縦クラックがみられるが、明らかに岩盤の硬軟等異方性を反映したクラックと考えられ、『a』評価

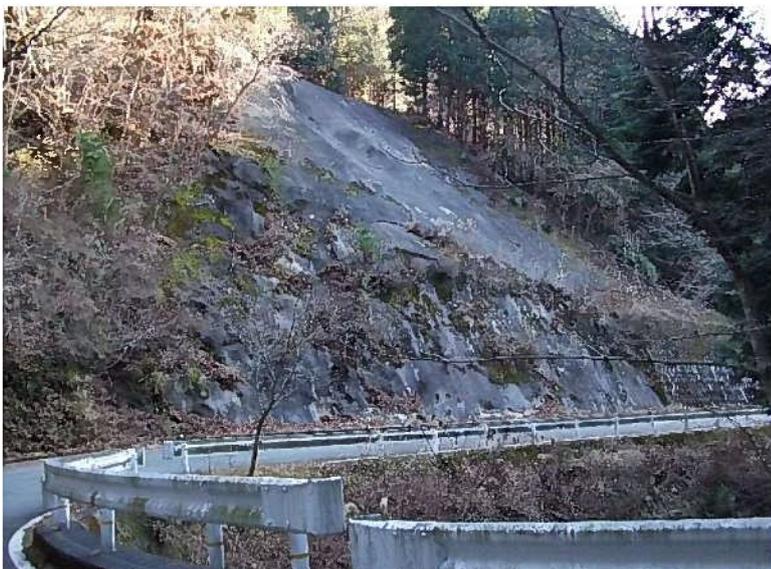
- ・(現地で凝視すれば)岩盤の凹凸に沿ったクラックが確認できる程度

- ・『a』評価

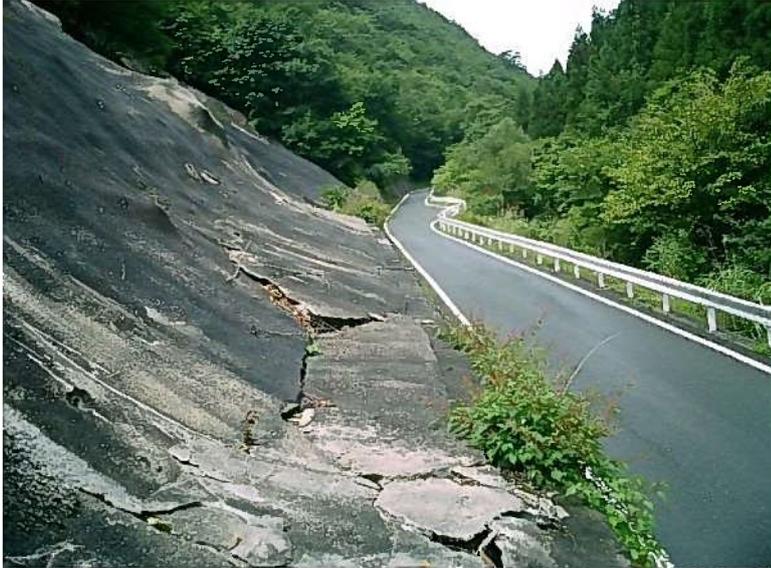
- ・古い変状
- ・分離状態となり、一部ブロック積天端を覆っている
- ・分離は水平方向が顕著で、縦方向の分離(クラック)は目立たない

- ・分離したモルタル吹付ブロックの構造物自体の安定性が確保できておらず、車道等への影響が(やや)想定されるため『b』評価

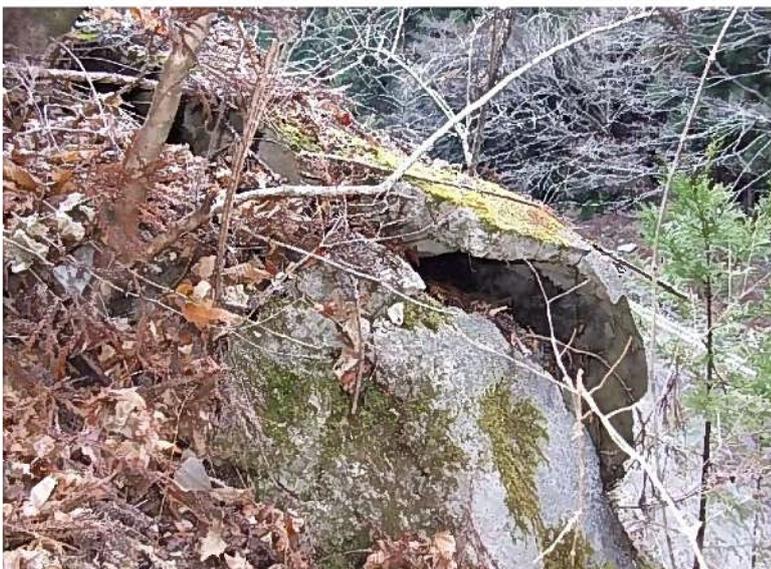
- ・古い変状程度は大きい
- ・上方のモルタルの下方への移動を、下方のモルタルが支えている(結果山折れの形となっている)

- ・変状程度は大きい最近動いている形跡がなく、変状の連続性が無いため『b』評価。

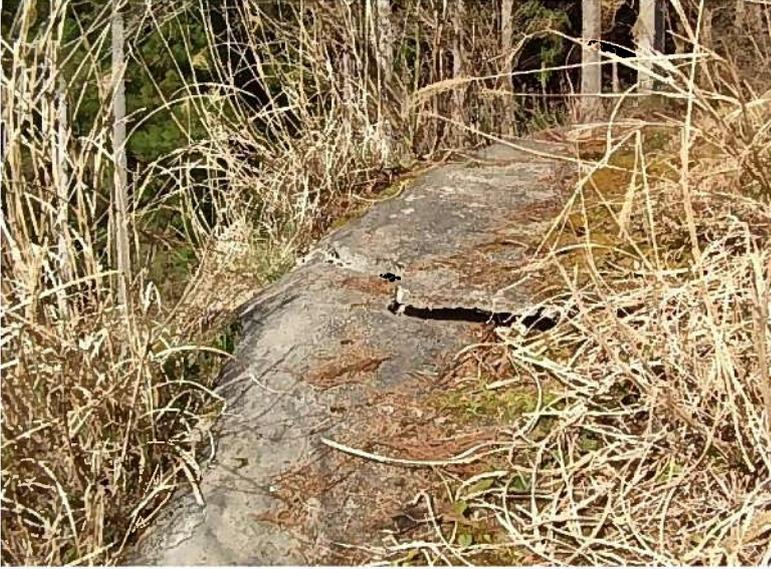
- ・変状はやや大きい、古い
- ・モルタル吹付けの肩に位置し、法面を輪切りにするような形で延伸する

- ・変状位置と変状の形が、地盤変動の影響を示唆するため『b』評価

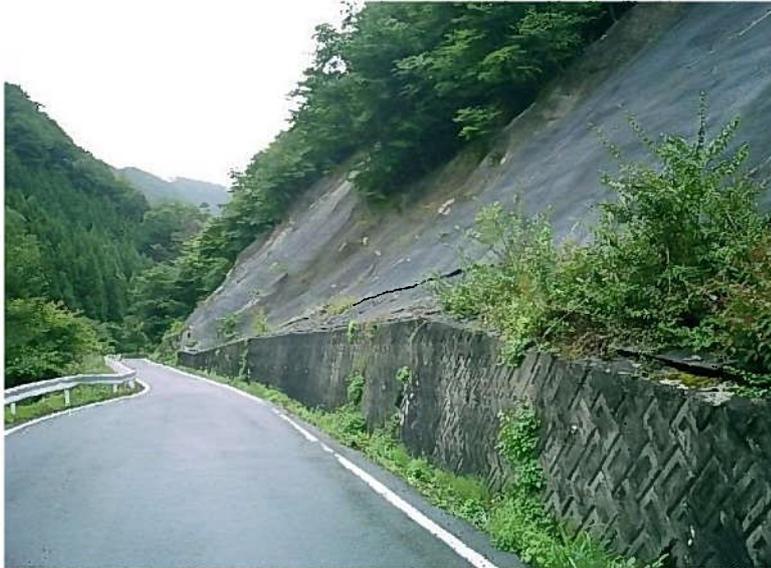
- ・モルタル下部に確認される横方向に連続するクラック(古い)
- ・腰止ブロックにややかぶさり気味
- ・(ブロック積の傾動が発生?)

- ・モルタル吹付下部の横方向クラックは連続的に延伸しているが、地盤構造が水平方向に同じように推移するとは考えにくく(地盤変状がクラック発生の原因ではない)、モルタル吹付け自体の何等かの理由によりクラックが発生した、若しくはモルタルと地盤の密着が失われ、モルタルのみが滑り落ちつつある可能性もある。モルタル自体の機能喪失程度は些少、安定性喪失も最近動いた形跡がないため些少であるものの、道路へ影響する危惧があるため『b』評価。

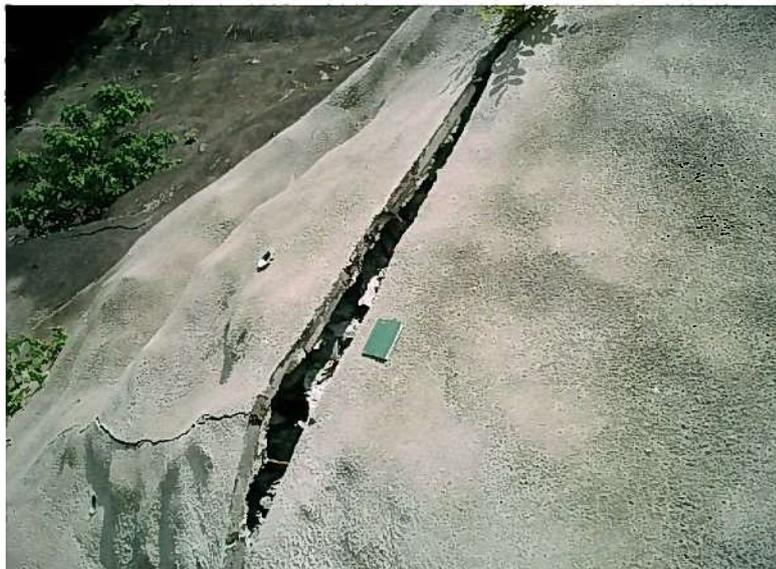
- ・新しいモルタル吹付け
- ・施工目地が大きく開き、また開き頂点に横方向に延伸するクラック
- ・吹付け面下の岩盤とモルタルは既に離れている(密着を喪失)
- ・岩盤は礫状に分離

- ・吹付けが下方に移動したことにより、横方向クラックが発生したことは自明。またその原因が基盤の状況(細片～分離)であることが想定されるため、法面全体の安定性が既に喪失しているとして『c』評価

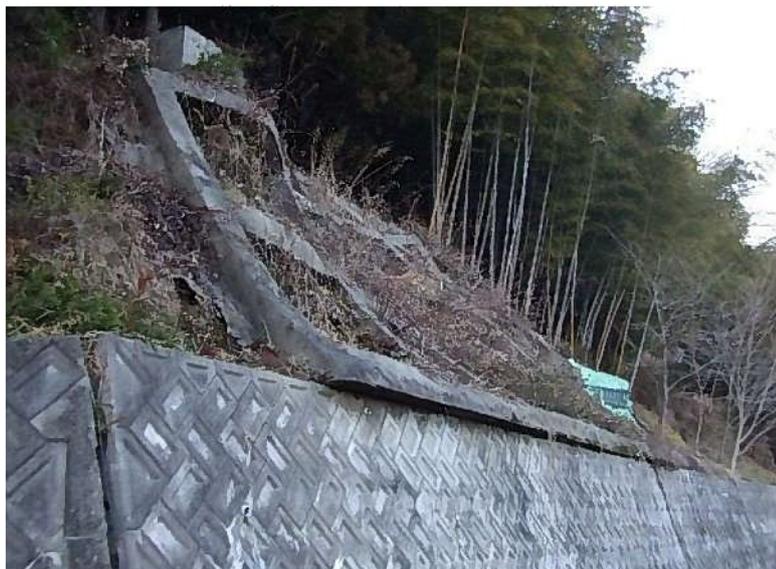
- ・現場打法枠の最下段横枠がブロック積天端より前面に突出している
- ・(写真手前)縦枠が地盤より離れている
- ・最近動いた形跡なし

・現場打法枠自体の安定性が確保できておらず、車道等への影響が(やや)想定されるため『b』評価。但し横枠が突出しているので、行政的な評価を敢えて加えると、『c』評価としても良い。
(本件は地盤状況の認識を誤って、荷重の大きい法枠、かつ枠断面の大きな枠を設計した、設計時点での誤りが原因。後ろに水抜きBorが見え、排水を容易にするため法枠を設計したと想定できるが…)

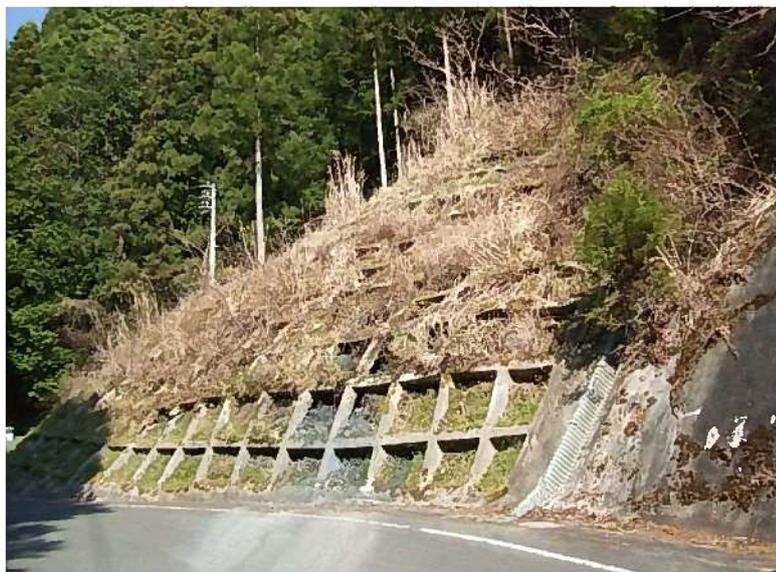
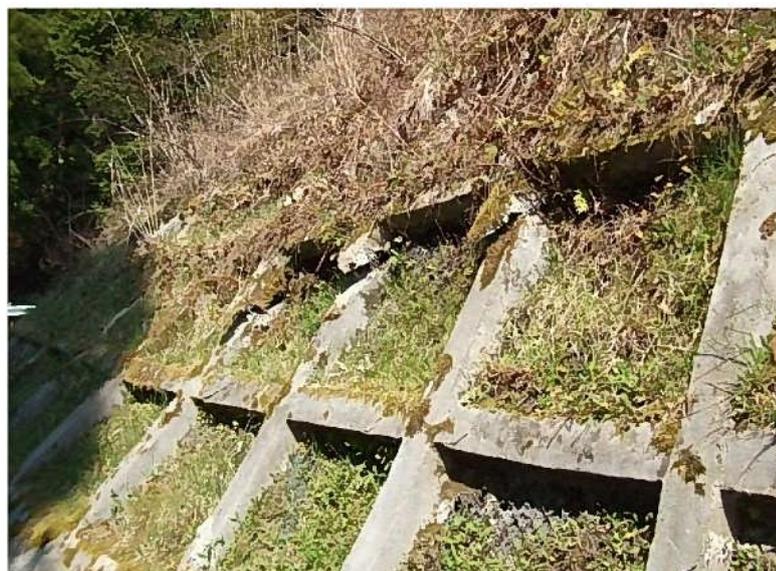
- ・(下の写真)縦枠が斜め下方方向にせん断と推定される破壊が発生している。
- ・変状時期はやや新しいと推定できる
- ・(写真中央下端部に)灰色の粘土が確認できる(湧水の示唆)

・地盤を巻込んだ崩壊を示唆する現象(縦枠せん断や湧水、法肩のクラック(モルタル参照))が法面に確認できるため『c』評価
(法枠がこのような形でせん断破壊する例は稀有であり、相当程度の力が背後から加わったと想定できる)

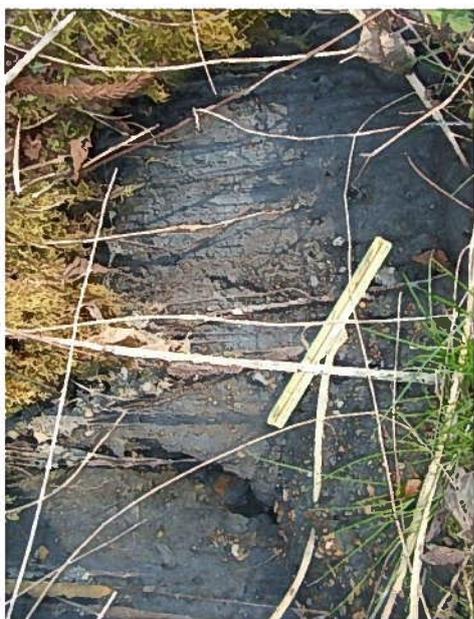
枠内にみられる地山亀裂

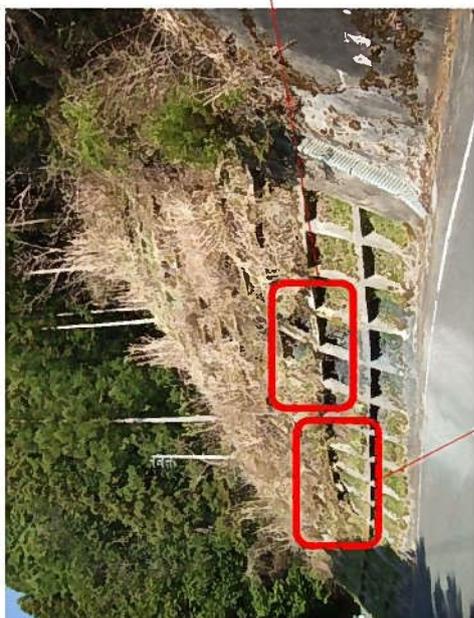
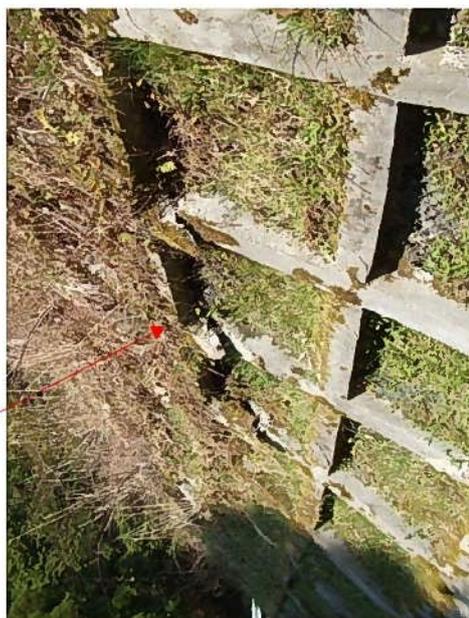
法枠のずれ亀裂

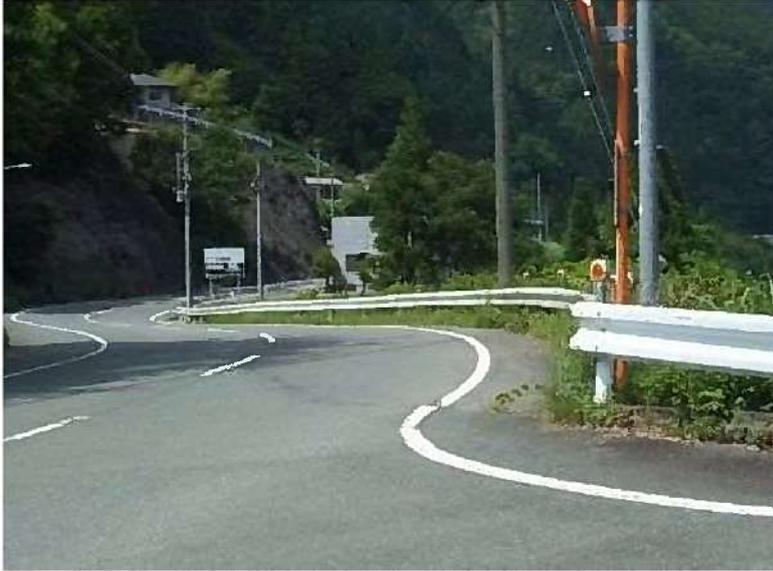
- ・路側車線が円弧状に沈下
- ・明瞭なクラックは無い

- ・円弧状の境界を境に全体が沈下しているが極端な変状では無いことから『b』評価

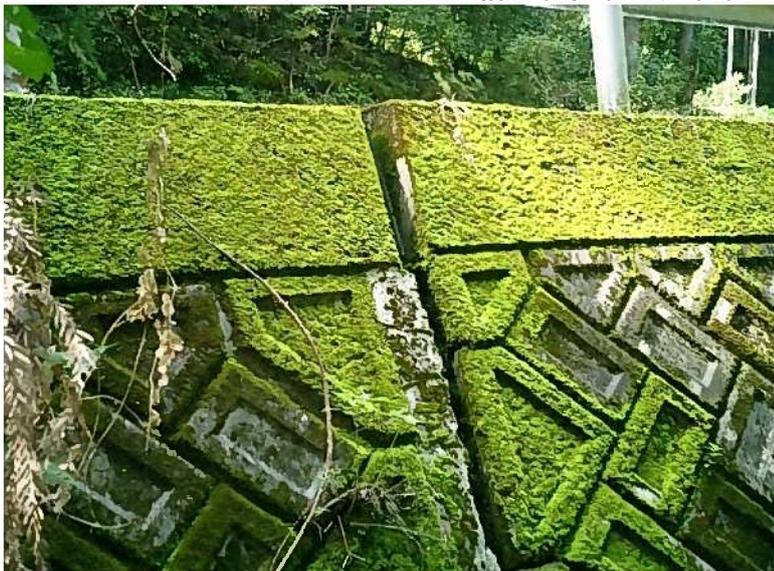
- ・変状の時期(古い、新しい)は、その変状分離面を観察することで、ほぼ把握できる
- ・古い変状は、左写真のように分離面が苔むしている
- ・上記から古い一時期に開きが発生したが、その後は動いていないと想定される

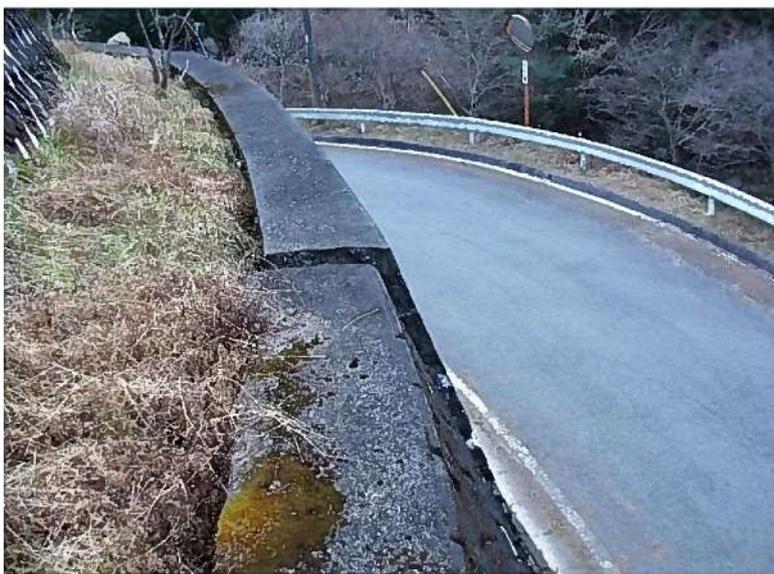
- ・分離面が周辺構造物の表面と同程度の風化や酸化を受けている。
- ・写真の場合、構造物も分離面も同じように黒くなって一体化している(違和感がない)

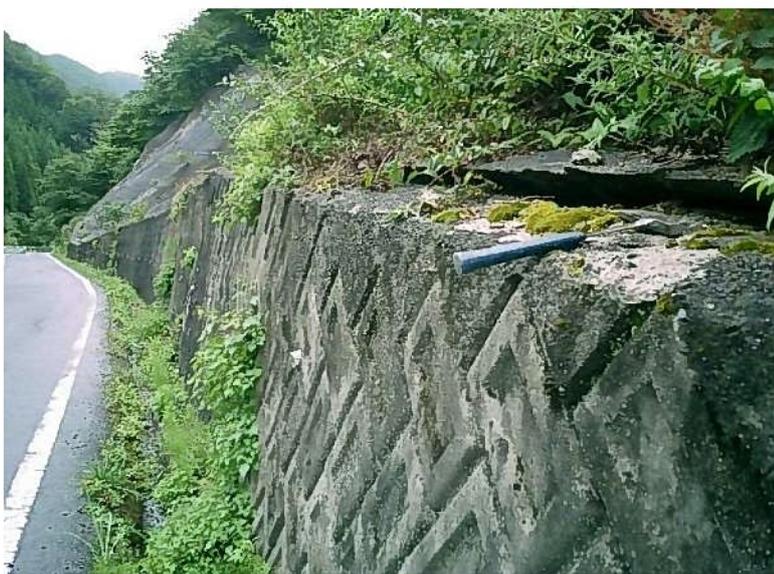
- ・分離モルタルの風化が著しく、分離面や分離面周辺に苔等が付着している

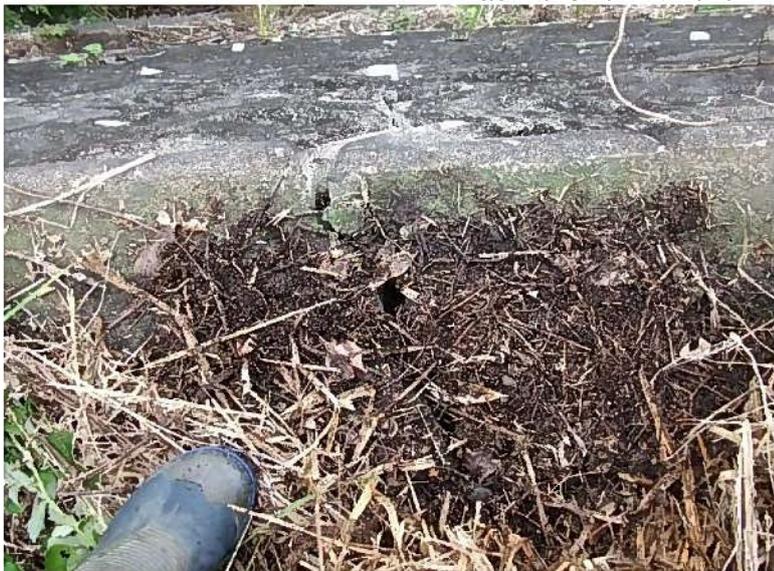
(最近急激に動いた)
・天端の苔むした部分は、亀裂の左右で連続する

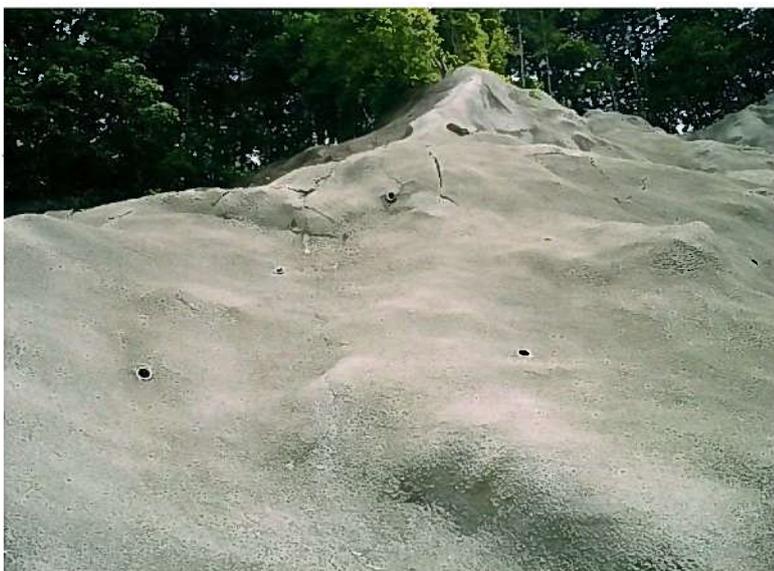
・新しいモルタル吹付けに発生したクラック
・吹付け以降に変状が発生したことは自明である

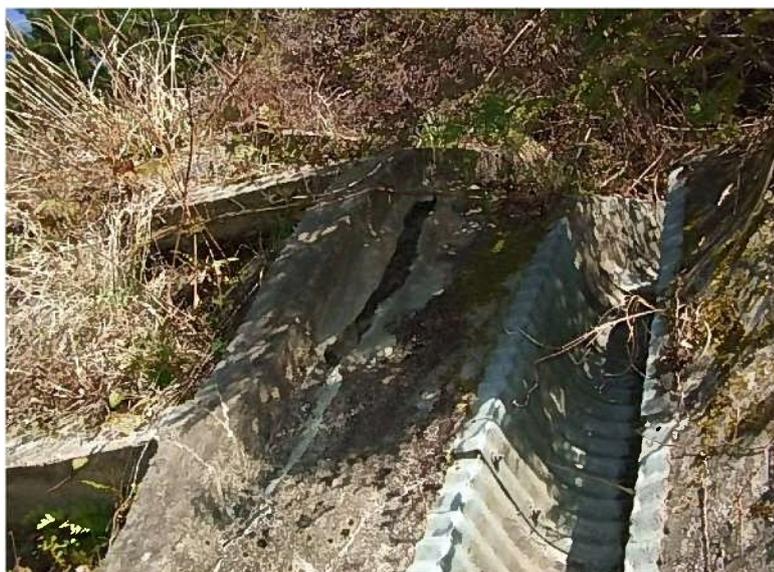
・縦枠の浮き上がりを補修してあるが、その補修部が分離している。また、下方に延長する部分は、破断面が新しい。継続して動いており、最近も動いていることが想定される

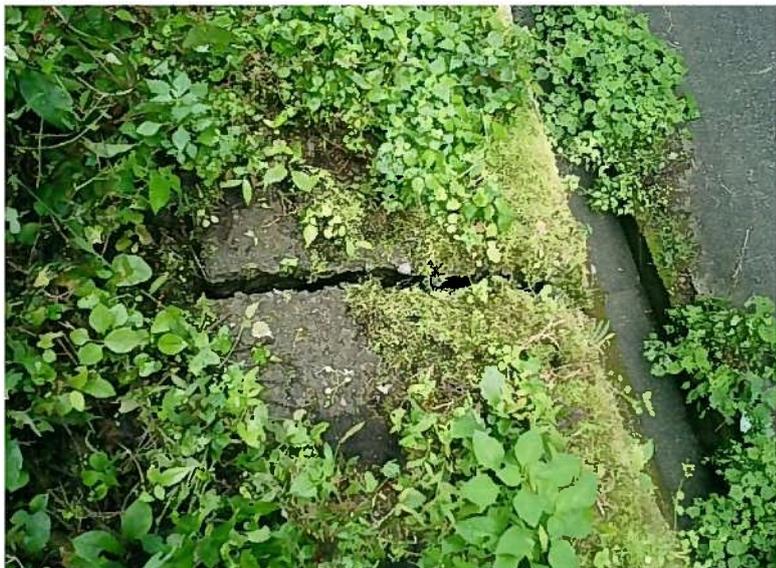
No1-1

- ・No1-1: 擁壁天端から延伸するクラック(『a』評価)
- ・No1-2: 擁壁クラック位置付近からCo舗装面に延伸するクラック(『a』評価相当)
- ・側溝には明瞭な変状は確認できない

⇒周辺影響は『有(軽微or不明瞭)』と判断。全体として『b』評価

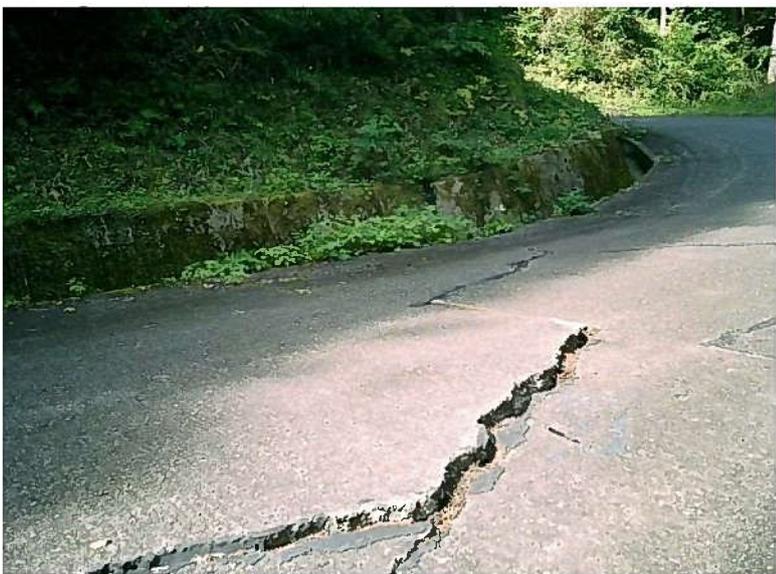
No1-2

- ・道路補修のシール材の施工が相当古いと想定され、最近顕著に動いているとは評価しにくい。

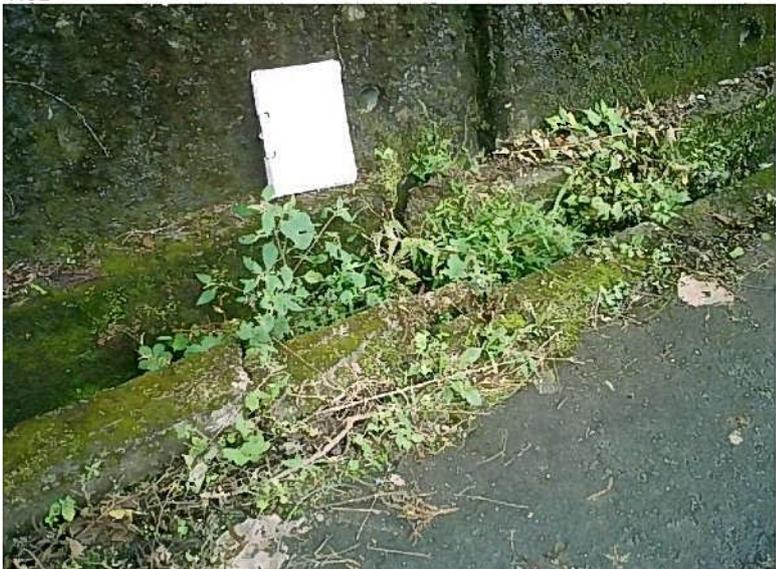
No2

- ・No2: 擁壁目地のずれ(『a』評価)
- ・No2: 連続する現場打側溝の破損(『a』評価)
- ・No2: 舗装面へ連続するようだが不明瞭

⇒周辺影響は『有(軽微or不明瞭)』と判断。全体として『b』評価

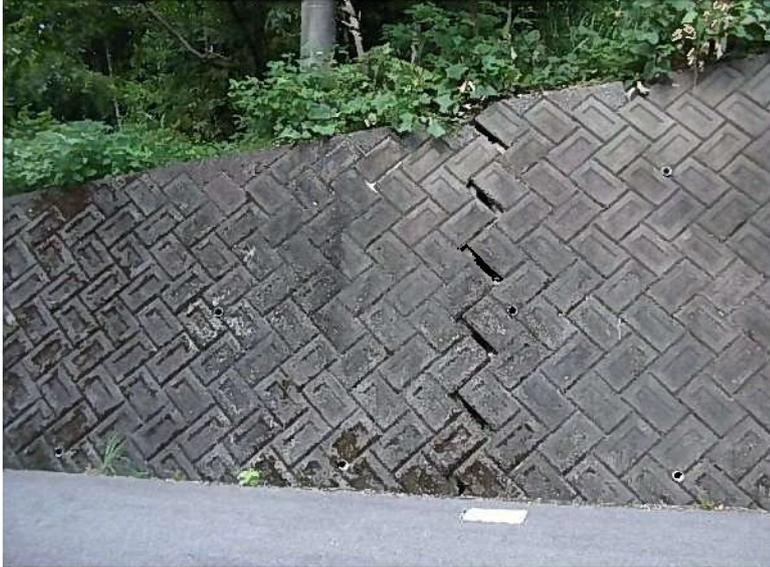
No3-1

- ・No3-1:ブロック積縦亀裂(『b』評価)
- ・No3-2:ブロック積亀裂に隣接する路面クラック(『b』評価相当)

⇒周辺影響は『有(軽微or不明瞭)』と判断し、全体として『b』評価
(ブロック積亀裂下端と路面クラック確認位置は隣接するが、ブロック積亀裂との連続性は不明瞭)

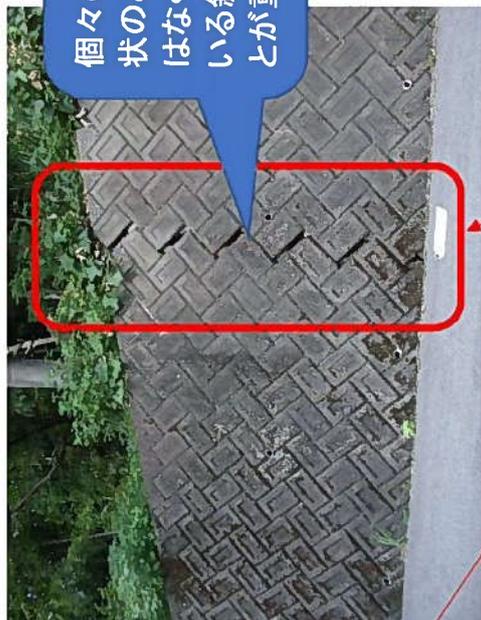
ブロック積擁壁の変形、ずれ亀裂

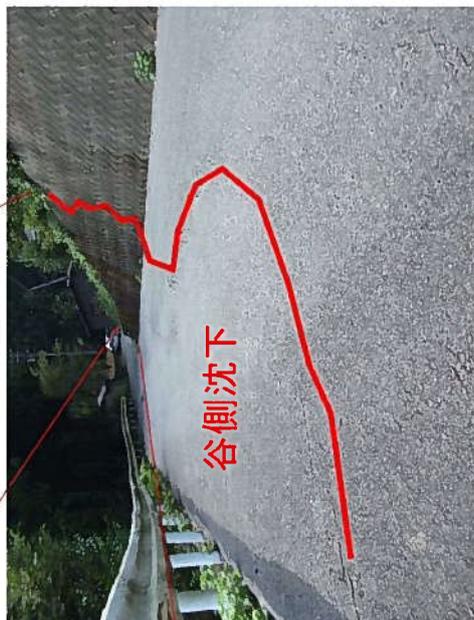
路面沈下、段差を伴うクラック

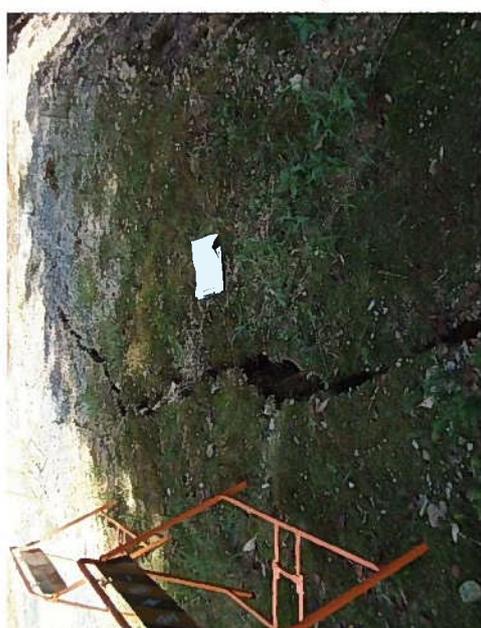
道路山側(背後地形)の段差亀裂

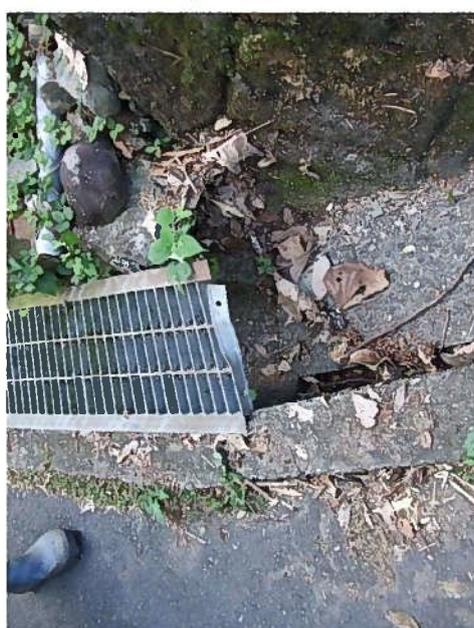
水路工の変形、ずれ亀裂

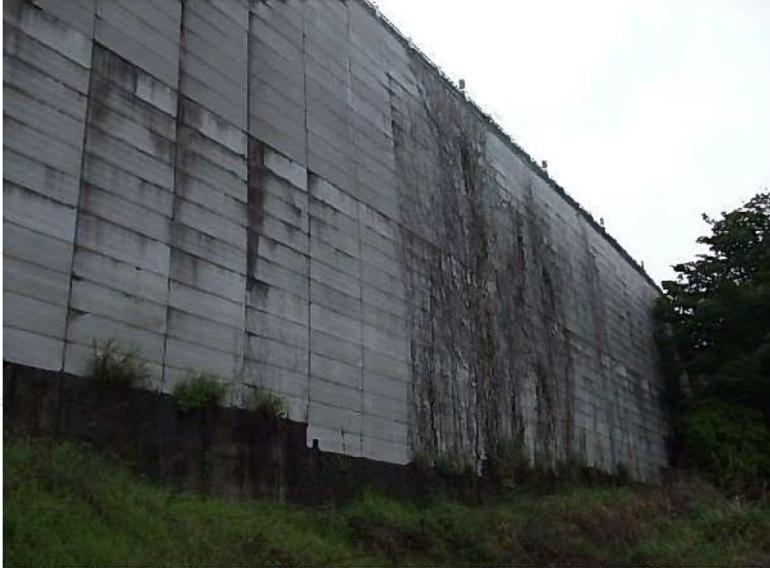
No6-1

- No6-1: (明瞭ではないが)軽量盛土中央付近の孕み(『a』評価相当)
- No6-2: 上記近景
- No6-3: 背面の歩道と縁石を横断するクラック(車道上はオーバーレイにより補修されている)で『c』評価相当

⇒周辺影響は『有(顕著)』と判断し(路面クラックは円弧状を呈し、段差等も大きい)、全体として『c』評価

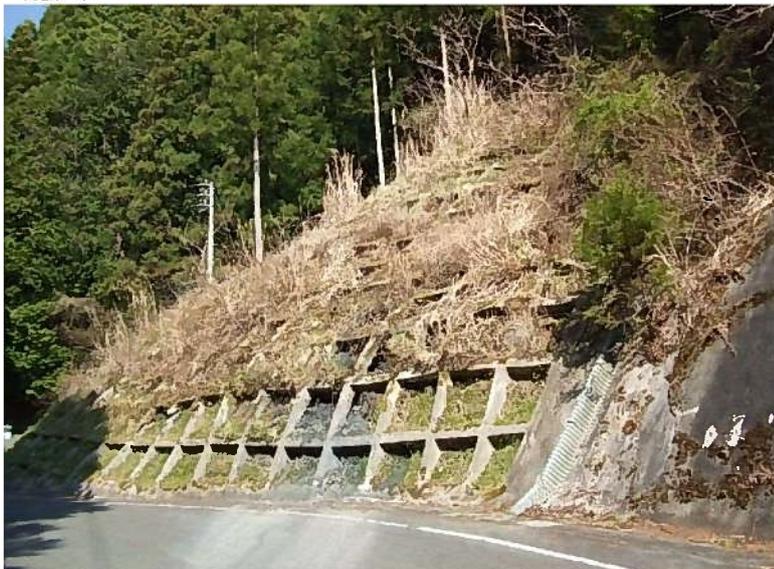
No7-1

- ・No7-1: 法枠に生じた縦枠破損と中央付近の土砂(粘土)流出(『c』評価)
- ・No7-2: 法枠右外枠の浮き上がり(『c』評価: 規模大かつ補修跡が破断(最近動いたと思われる))
- ・No7-3: 中央付近土砂(粘土)流出箇所近景(湧水跡だけならば『a』評価だが、条痕らしきものが観察されるため、すべり面の一部の可能性が大きく『c』評価)

⇒周辺影響『有(顕著)』と判断し、全体としても『c』評価となる

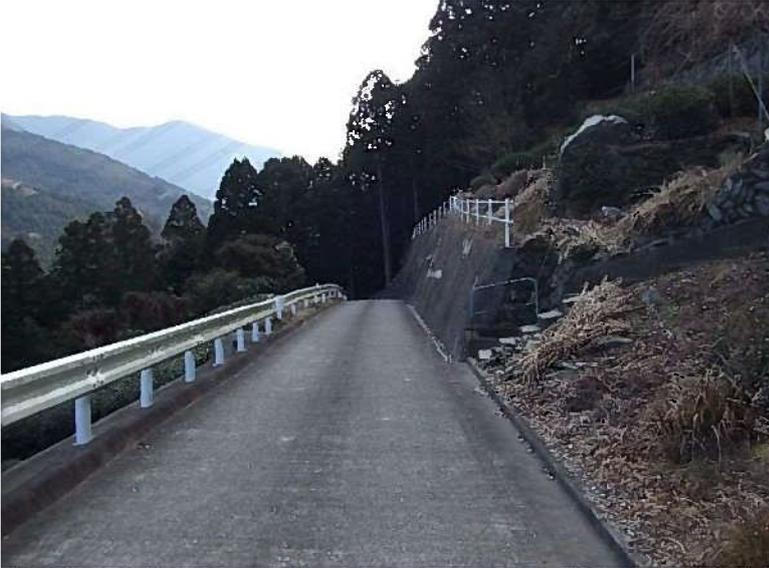
No8-1

- No8-1: モタル壁中央部が傾動している(『c』評価)但し手前モタル壁や路面に変状は確認できない
- No8-2: 傾動したモタル壁の近景(ゴブロックのずれのみで、傾動なければ『a』評価)
- No8-3: 傾動したモタル壁の背面状況であり、裏込め沈下が著しい(『b』評価相当)

⇒周辺影響は『有(軽微or不明瞭)』と判断する。モタル壁自体の傾動が著しいため全体として『c』評価である

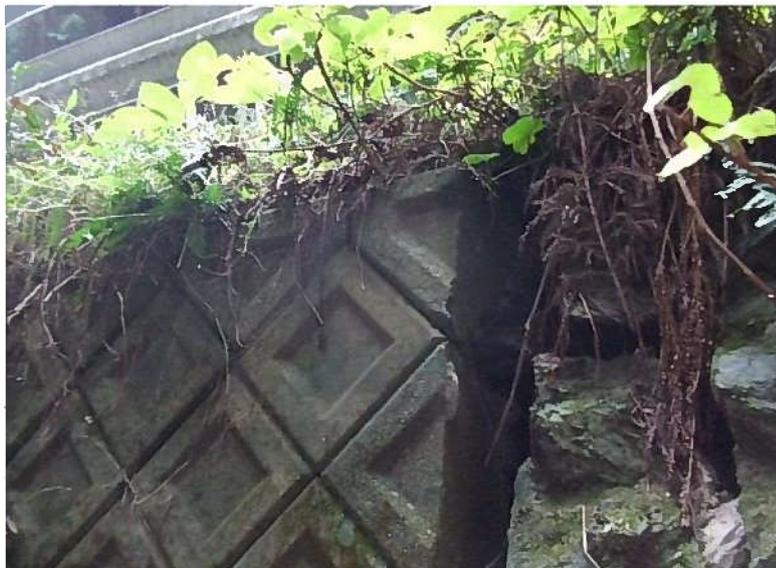
No9-1

- No9-1: 路側ブロック積と袖石積みの開き(『b』評価)
- No9-2: 路側擁壁(上記ブロック積と連続する)に確認できるクラック(最近動いた可能性もあるので『b』評価)
- No9-3: 道路下側の河川自然斜面の崩壊状況

⇒周辺影響『有(顕著)』と判断し、『c』評価となる

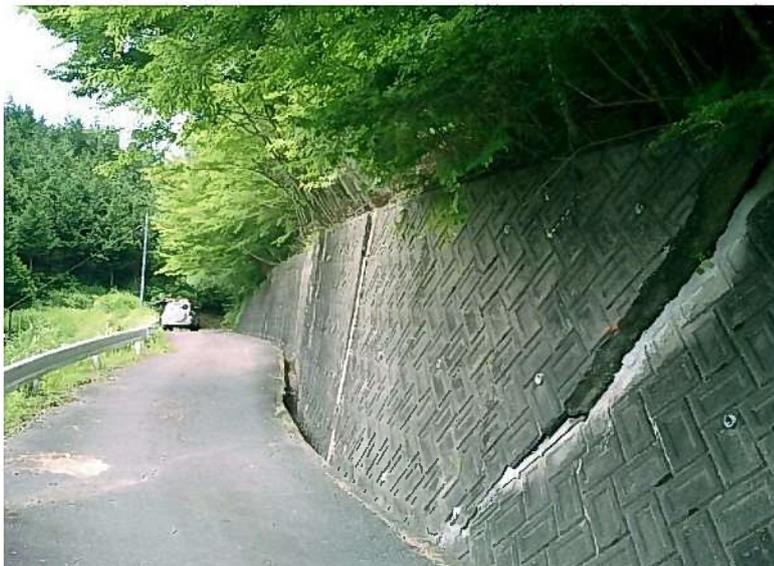
No10-1

- ・No10-1:ブロック積傾動とクラック(『C』評価)、また山側舗装面の盛り上がり(排水工脇)が確認できる
- ・No10-2:舗装面に連続するクラック(クラックのみならば『a』評価であるが、他現象と連続することが自明である)

⇒周辺影響『有(顕著)』と判断し、『c』評価となる

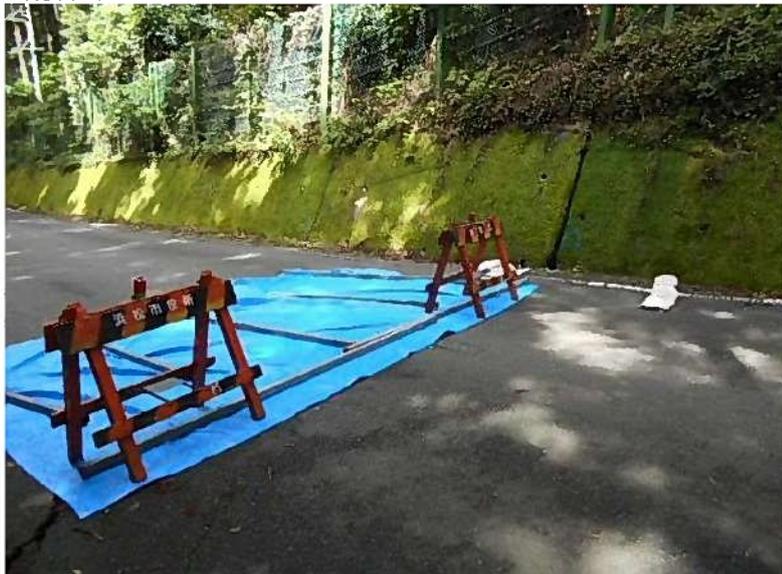
No11-1

- ・No11-1:擁壁食い違い(『b』評価)と路面クラック(ブルーシートに隠れている)
- ・No11-2:擁壁食い違いを境にした手前側のAs盛り上がり(苔の付き方から、最近の変状と判断でき、『b』評価相当)

⇒周辺影響『有(顕著)』と判断し、『c』評価となる
