浜松市道路土工構造物点検要領

付録-3 損傷レベル評価 事例集

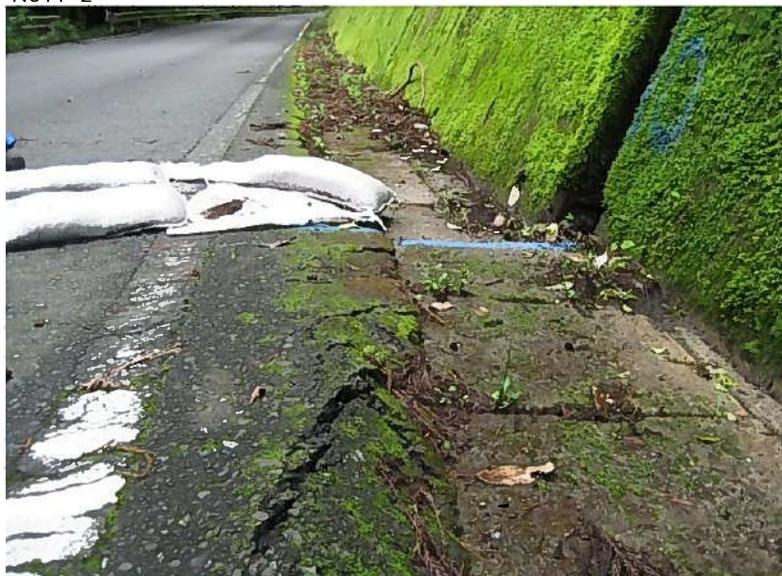
No11-2

- ・No11-1:擁壁食い違い(『b』評価)と路面クラック(ブルーシートに隠れている)
- ・No11-2:擁壁食い違いを境にした手前側のAs盛り上がり(苔の付き方から、最近の変状と判断でき、『b』評価相当)

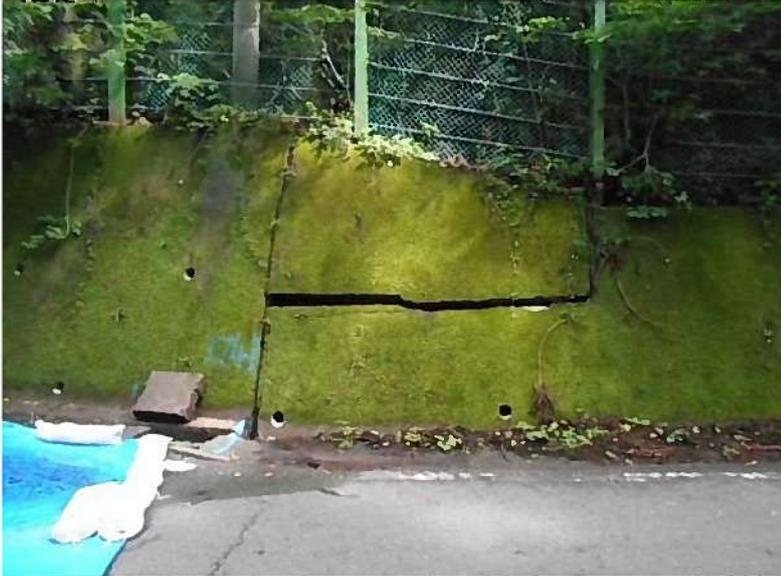
No12-1

- ・No12-1:擁壁食い違い(『b』評価)
- ・No12-2:擁壁食い違い(上方Coが前にせり出している)
- ・No12-3:擁壁食い違い箇所前面排水工の変状で明らかに擁壁変状と連動している(排水工のみでは『b』評価である)

⇒周辺影響『有(顕著)』と判断し、『c』評価となる
