管理番号	221309-007-0010-1			管理者名	浜松市				
								点検区域名	特-T●●●-0010				
点検の種類	特定道路土工構造物			路線名	路線種別	所在地	起点	静岡県浜松市●●区●●町●●番地●●号			起点側	緯度	34.*****
切土	○			一般国道●●●号	一般国道		終点	静岡県浜松市●●区●●町●●番地●●号			終点側	緯度	137.*****
建設年次(西暦)	延長(m)	最大のり高(m)	代表勾配	1段の高さ	小段数	上下区分	道路情報	緊急輸送道路	バス路線	代替路の有無	D   D区間		
1995	30	20	0.5	20	1	上	一般道	二次	非該当	無	非該当		
点検頻度	次回点検 予定年度	前回点検実施年月日	前回判定区分	今回点検実施日	点検時判定区分	経過観測の有無	詳細調査の要・不要	詳細調査(年度)	措置実施日	措置後判定区分			
5年/回	2026	-	-	2021/**/**	III	有	要	2022	2023/**/**	I			
事前通行規制				交通量				被災履歴の有無	被災履歴年	被災発生位置(箇所)	被災内容	占用物件(名称)	
指定の有無	指定の基準	連続雨量	時間雨量	区間名	平日(台/12h)	休日(台/12h)	有	2014	道路区間内	のり面崩壊	水道管・NTT架線		
有	雨量	180mm	-	●●●●	30,600台	28,500台							
防災点検実施の有無	防災点検の施設管理番号1	点検ランク1	防災点検年度1	防災点検の施設管理番号2	点検ランク2	防災点検年度2	防災点検の施設管理番号3	点検ランク3	点検ランク3	防災点検年度3			
有	J***A***	カルテ	2018	-	-	-	-	-	-	-

当該点検区域の健全性の診断（判定区分Ⅰ～Ⅳ）

点検結果に基づき記録		措置後に記録			
判定区分	点検時の健全性診断の所見等	主な措置の内容	再判定区分	措置後の健全性診断の所見等	措置実施
					年 月 日
III	周辺斜面に段差が確認されたこと、及びモルタル吹付に開口・ずれ亀裂が確認されたことから円弧すべりの可能性が想定され、できるだけ速やかに措置を講ずることが望ましい状態。また、重力式擁壁にはずれが確認されており、上部モルタル吹付部も含め、詳細調査により円弧すべりの範囲・規模について把握する必要がある。

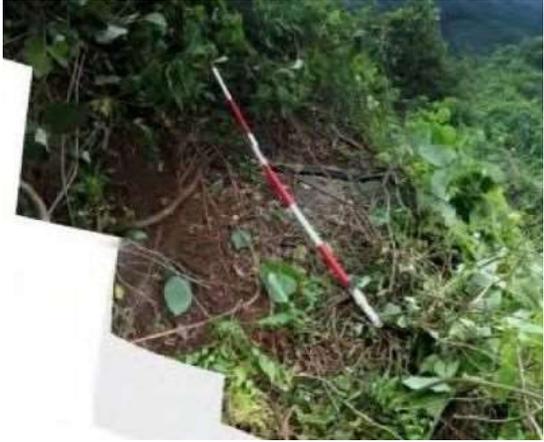
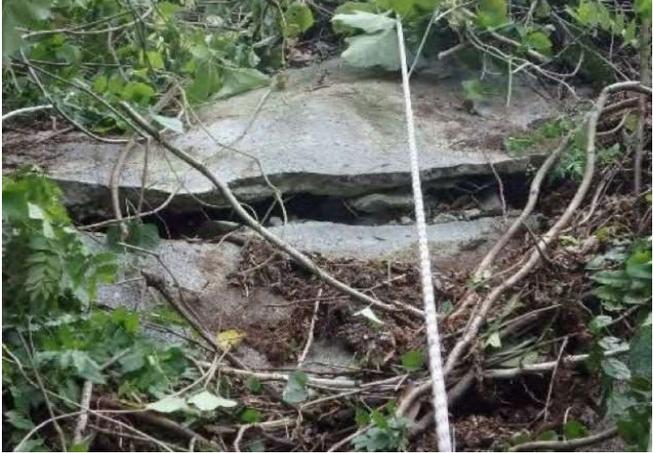
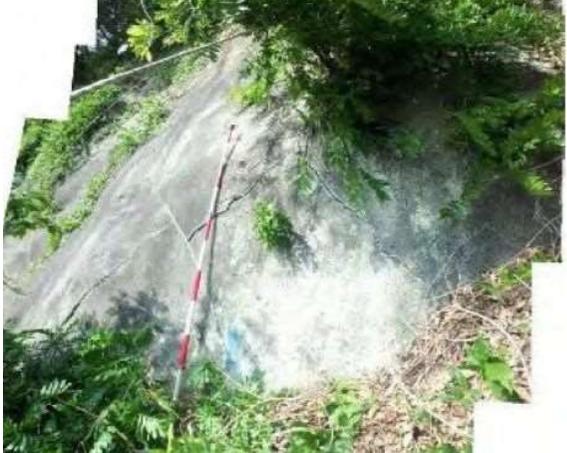
変状番号		1		変状写真

点検時に記録						点検年月日： 20●●/●/●	点検区域名	特-T●●●-0010	点検者	●●●●	点検責任者	●●●●
							措置後に記録					
主な構成施設名	構成施設※1	変状の有無	変状の種類	道路機能に対する影響	測定値 (mm)	備考 (写真の有無)	措置	措置の内容	措置実施			
									年	月	日	
盛土	-	-										
切土	-	-										
のり面保護施設	CO・モル吹付、石・ブロック張	○	○	開口亀裂	円弧すべりによる崩落	20	変状番号1.写真1.2.3					
	のり枠	-	-									
	グラウンドアンカー等	-	-									
	植生工	-	-									
斜面安定施設	落石防護柵等	○	-	変状無し								
カルバート	-	-										
擁壁	Co擁壁	○	○	ずれ	擁壁の転倒・斜面崩壊	30	変状番号1.写真4					
	ブロック積、井桁組等	-	-									
	補強土壁	-	-									
排水施設	のり面排水、暗渠排水	-	-									
その他	路面	/	-									
	自然斜面	/	○	段差	円弧すべりによる崩落	50	変状番号1.写真5

撮影年月日		20●●/●/●		撮影年月日	
コメント		開口・ずれ亀裂が確認され、斜面に段差が確認されたことから円弧すべりの可能性が考えられる。		撮影年月日	
撮影年月日		20●●/●/●		撮影年月日	
コメント		開口・ずれ亀裂が確認され、斜面に段差が確認されたことから円弧すべりの可能性が考えられる。		撮影年月日	
撮影年月日		20●●/●/●		撮影年月日	
コメント		開口・ずれ亀裂が確認され、斜面に段差が確認されたことから円弧すべりの可能性が考えられる。		コメント	
				クラックが多数確認された。

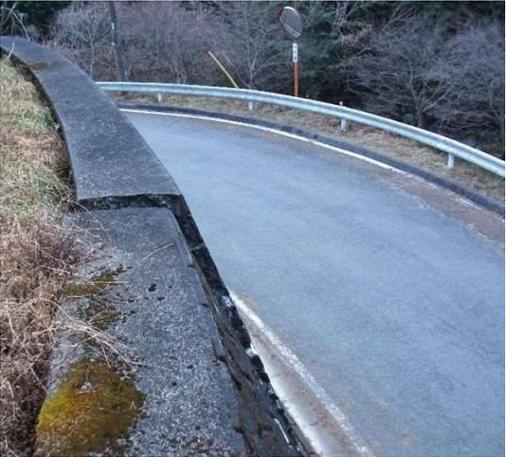
撮影年月日		20●●/●/●		撮影年月日	
コメント		継ぎ目部のずれが確認されたことから、背面斜面からの外力が影響している可能性がある。		撮影年月日	
撮影年月日		20●●/●/●		撮影年月日	
コメント		周辺斜面に5cm程度の開口亀裂あり。亀裂部に苔が生えており近年発生した亀裂ではない。		撮影年月日	
撮影年月日				撮影年月日	
コメント				コメント
