# はままつ文化財の散歩道

## 第5話 建造物をバラバラに

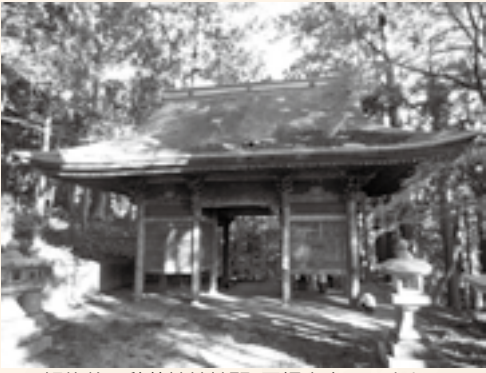
解体前の秋葉神社神門。屋根中央には穴も…

二〇一九年、天竜区春野町領家にある秋葉神社神門(市指定有形文化財、江戸時代)の修理が検討されました。この時に確認された神門の傷みは深刻でした。雨や湿気による柱の腐朽、風などの強い力を受けたことによる部材の折れ、屋根の破損に加え、建物全体もねじれているというフルコースに近い症状。このため、神門の修理には全解体する方針が採られました。工事は

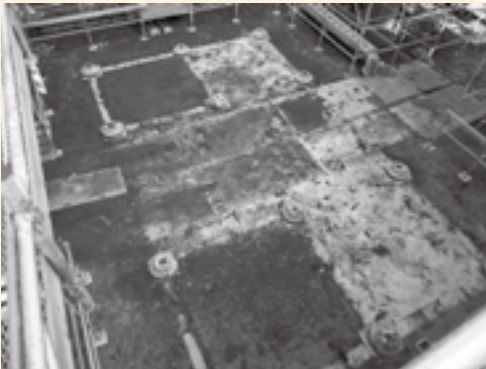
神門が解体され柱が立つ礎盤が残されている

二〇二〇年に始まり、二〇二一年現在も進行中です。全解体では、柱や梁(はり)などの部材をバラバラにします。壮大な神門はいったん地上から姿を消しました。その後、倉庫で部材を点検し、再利用できる部材や未来の修理の参考になる保存部材を確認しました。

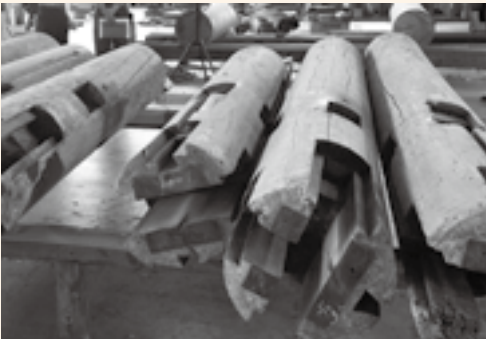
バラバラになった柱。木組の様子も分かる

保存修理の基本は、当初の部材を可能な限り残すこと。傷みがある箇所のみを新しい部材に取り替えます。木造建造物の修理でよく採り入れられる方法に「根継ぎ」があります。腐朽が進んだ柱の根元だけを新材で継ぐこの方法を今回も実施しました。
