現地視察 11 公園(平成 19 年 11 月 15 日撮影)

現地視察 12 街路樹(平成 19 年 11 月 15 日撮影)

現地視察 13 排水路と準用河川区域(平成 19 年 12 月 27 日撮影)

現地視察 15 電柱などの道路占有物その他(平成19年11月3、5日、平成20年1月8日撮影)

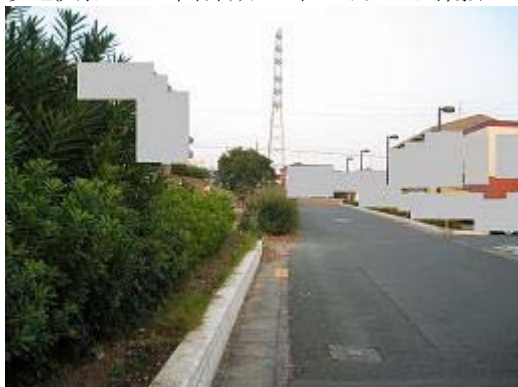
13.佐鳴台第1公園 東側は植樹があっても、歩道はない。

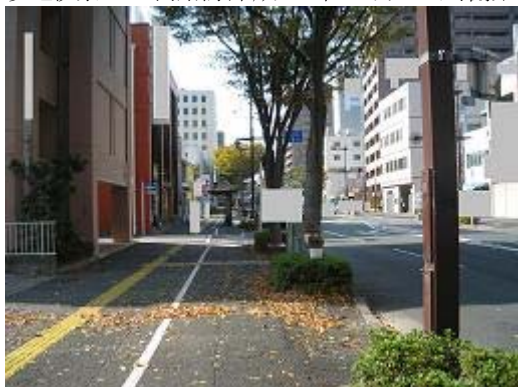
1.馬込住吉線 常盤町 ケヤキの落葉が散乱している

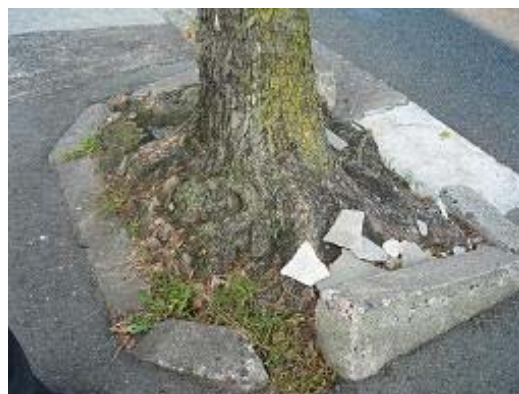
4.住吉バイパス 歩道の舗装を破壊する。

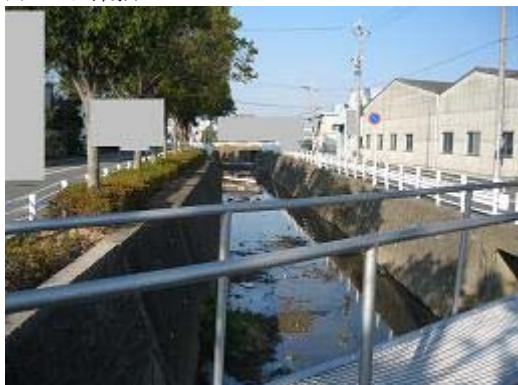
1.準用河川・宮井戸川 674m
片側は植樹帯になっている。

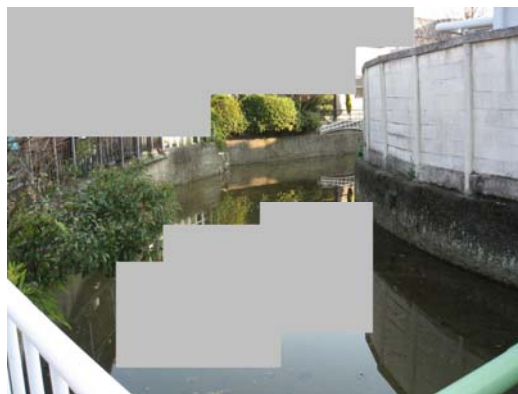
10.ヤマハ北側を流れる高林 8 号排水路
排水路も曲線を描くと趣が生まれる。

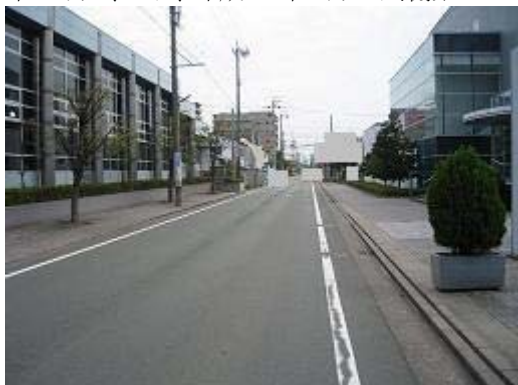
1.エスポの前は途中まで歩道

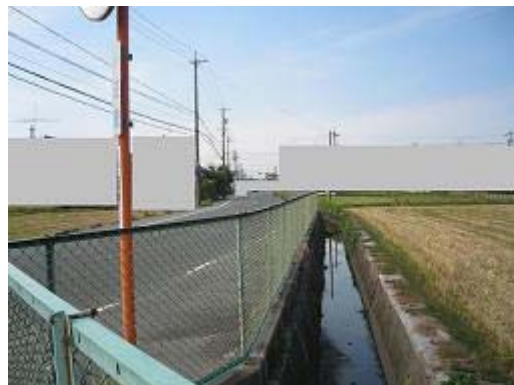
4.排水路にふたをすれば道幅が広がる (イオン市野店北西)

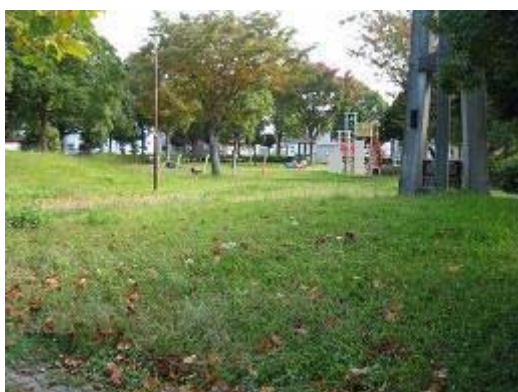
2.雑草が繁茂した公園 (早出北)

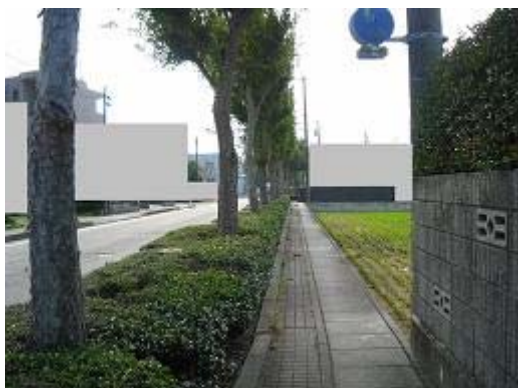
3.街路樹のために狭くなった歩道 (早出北)

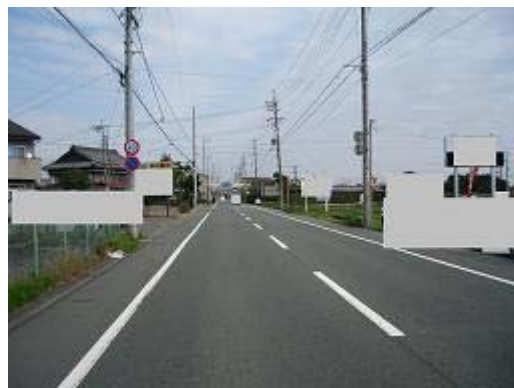
6.県道は各幅余地があっても、未整備 (笠井街道)

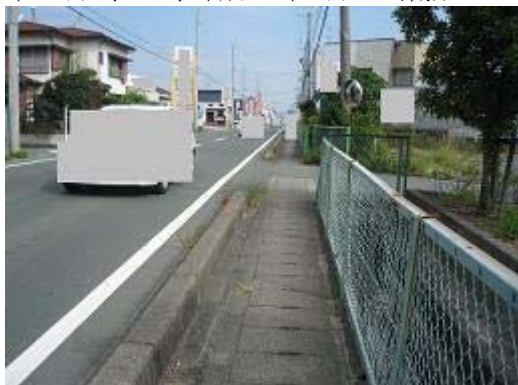
7.狭い歩道の横にフェンスと排水路 (笠井街道)

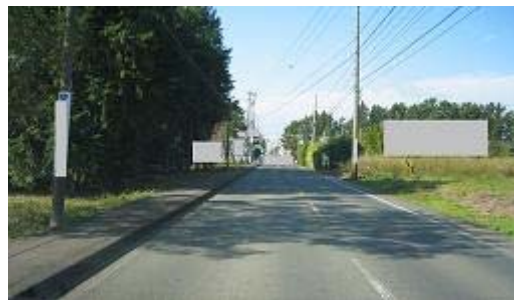
10.高校近くの道路の歩道自転車道未整備 (浜工北側道路)

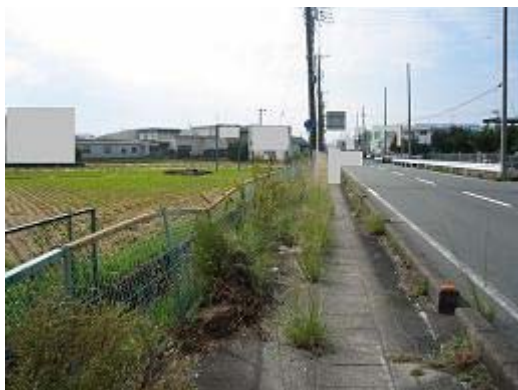
8.歩道を雑草が埋めている (笠井街道)

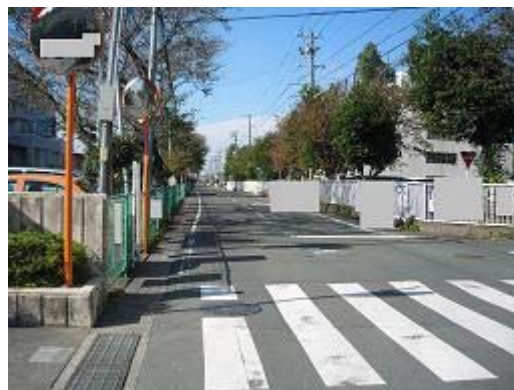
11.小學校正門前に歩道がない (初生小学校)

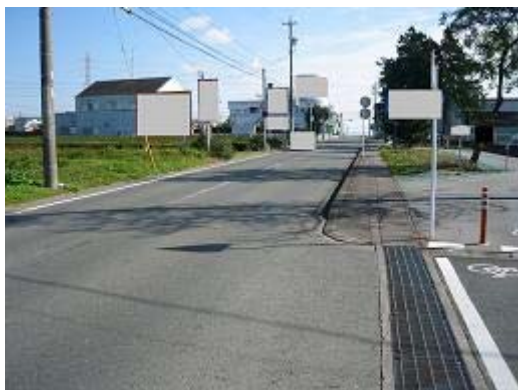
9.高校近くの道路の歩道自転車道未整備 (浜工北側道路)

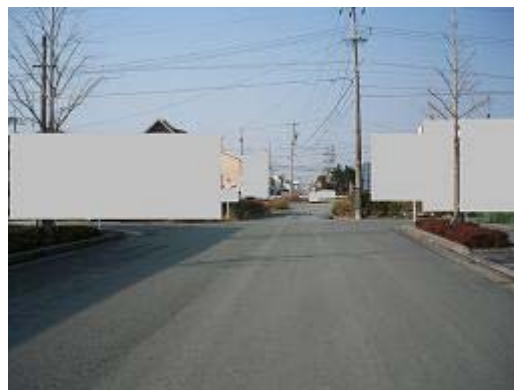
12.都市計画道路飯田鴨江線は、長らく途中で行き止まり。現在工事中

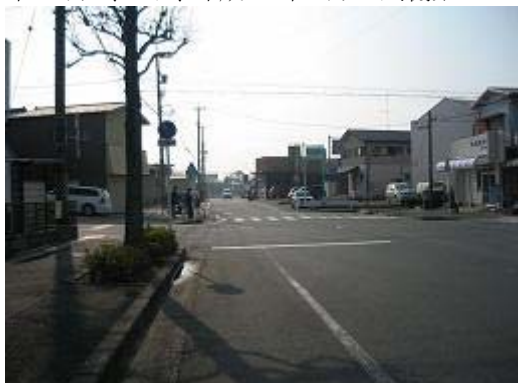
13.都市計画道路飯田鴨江線は、工事中の先で再び通行止めになる。

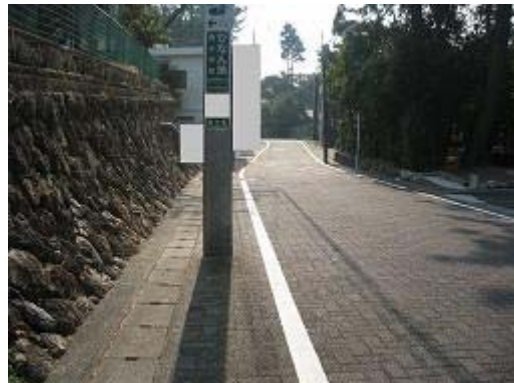
16.西小学校横の電柱は、子ども達の通行の障害。

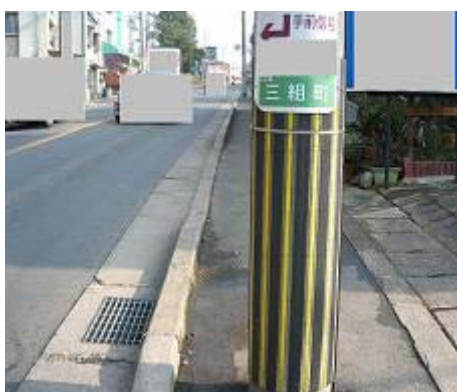
14.歩道の真ん中に電柱が立っている。

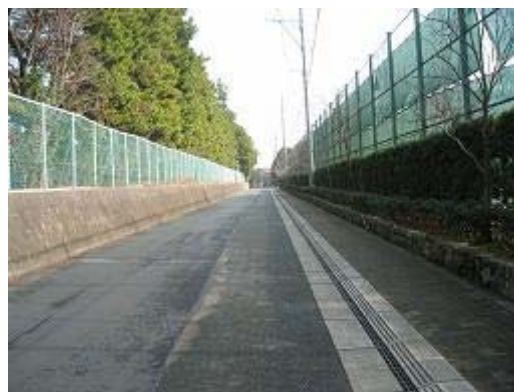
17.車がほとんど通らないのに、浜松市立高校北側にタイル敷き歩道が設置されている。

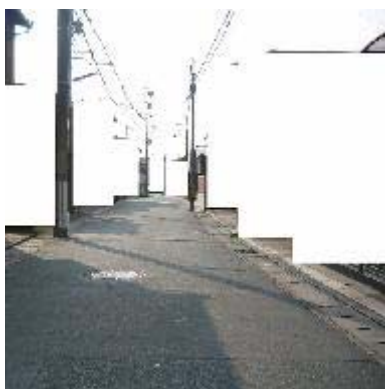
15.狭い道路をさらに電柱が狭くしている。

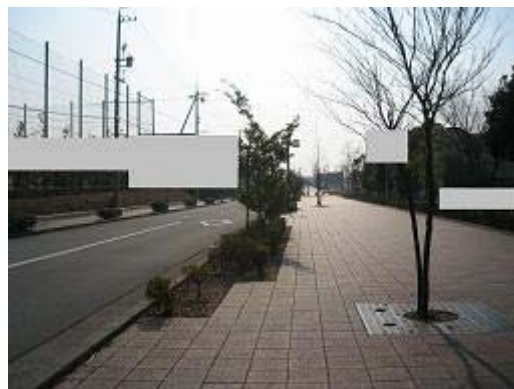
18.佐鳴湖西岸の歩道は車道より広く、無駄なコストが支出されている。
