現地視察 4 浜松市土地利用事業の適正化に関する
指導要綱適用物件(平成 19 年 11 月 9 日撮影)

現地視察5 土地改良区が行う土地改良事業(平成19年11月27日撮影)

現地視察6 その他の農道(平成19年12月17日撮影)

現地視察8 通学路危険箇所(平成19年12月11日撮影)

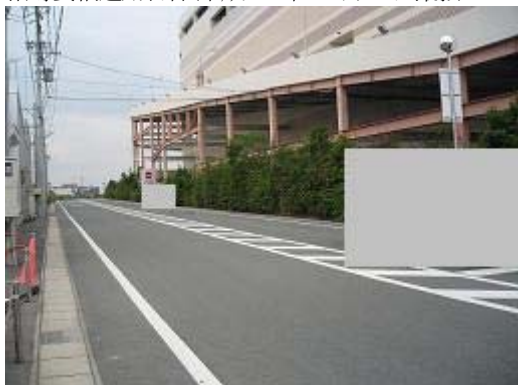
1.志都呂イオン東側 歩道がなく、緑地帯になっている。

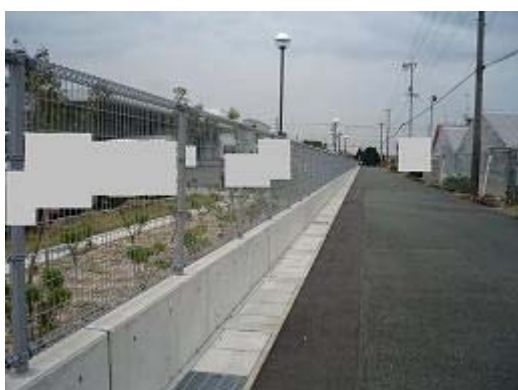
2.工場敷地緑地帯の西外側を堅固なフェンスで囲む。

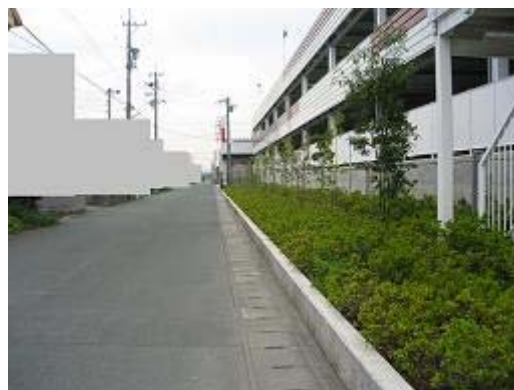
5 店舗駐車場 緑地帯が設けられている。

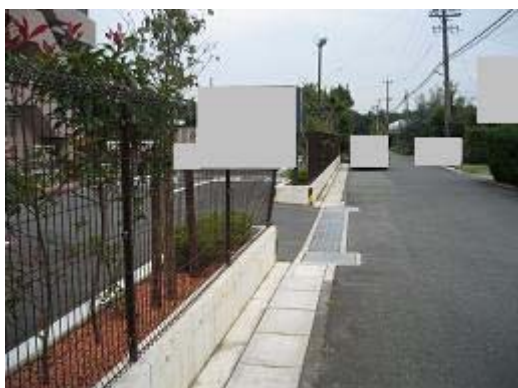
3 工場敷地緑地帯の北外側を堅固なフェンスで囲む。

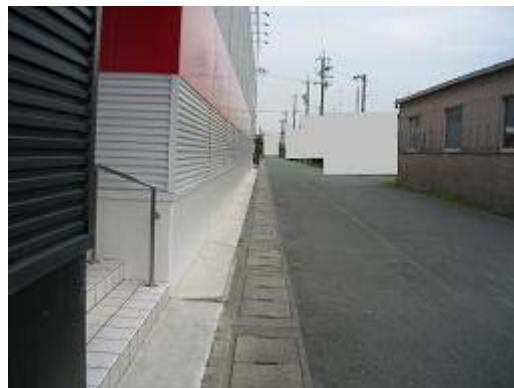
6.店舗・建物が道路際いっぱいまで建てられている。

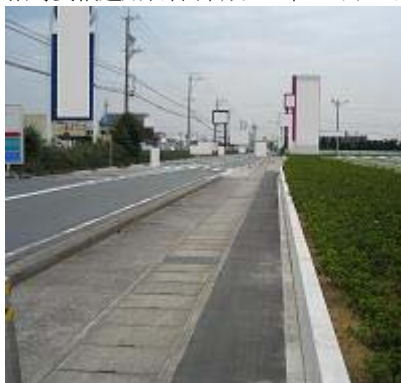
7.イオン市野店南側 フェンスを設けず、すっきりしている。

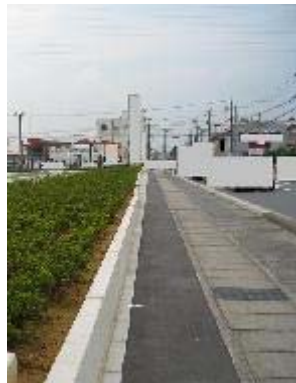
9.イオン市野店南側 フェンスを設けず、すっきりしている。

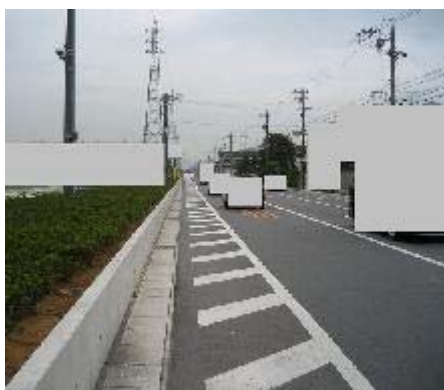
8.イオン市野店東側 歩道がなく、車の往来が激しい。

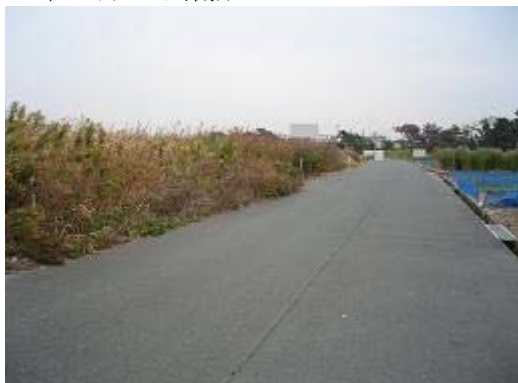
1.白羽地区 (H6完了) 雑草が生い茂り、放置された農地。畑かんも無用

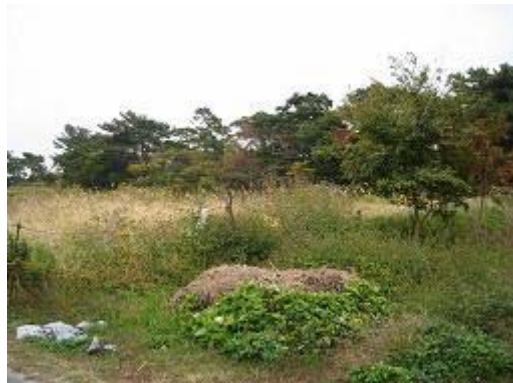
4.法枝地区 (H5完了) 防風林が荒れて、農耕が不可能になって放置

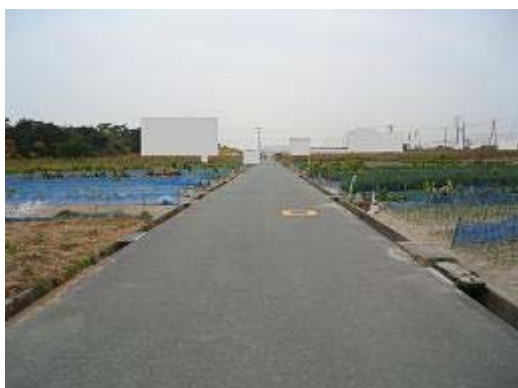
2.法枝地区 (H5完了) 工業と放棄地が混在している

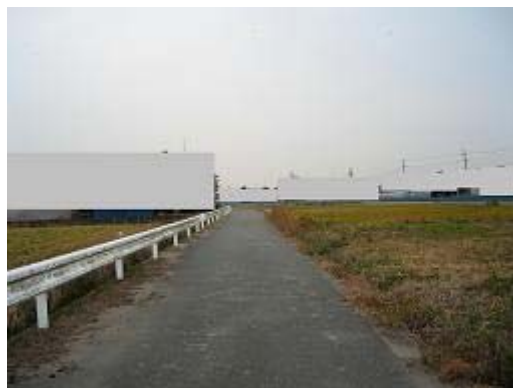
5.米津地区 (H5完了) 雑草が道路にまで侵入し、農耕が放棄されている

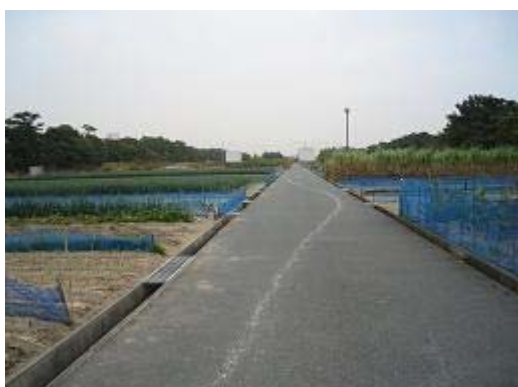
3.法枝地区 (H5完了) 防風林の北側に広がり、高い雑草地も見える

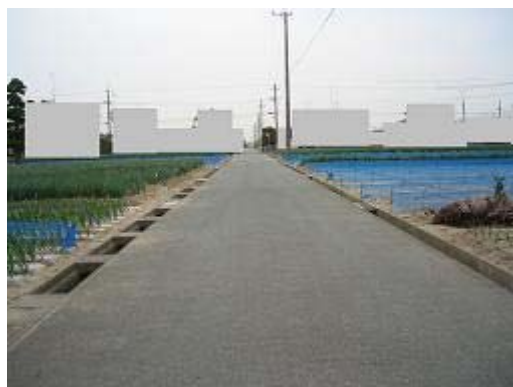
6.米津地区 (H5完了) 住宅との混在地

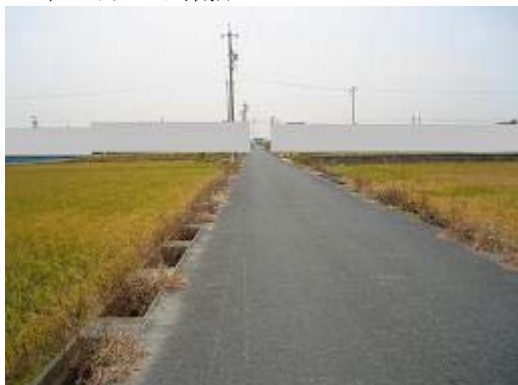
7.米津地区 (H5 完了) 雑草が側溝をおおっている

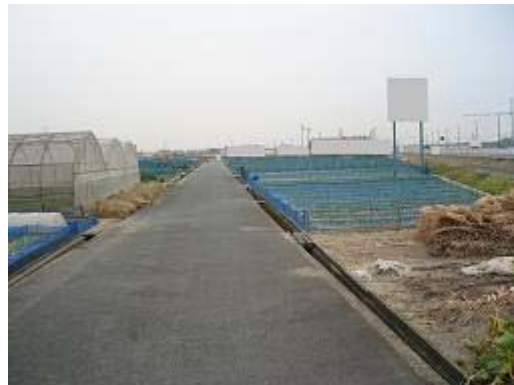
10.小沢渡地区 (H8 完了) 畑の中に大きな看板が立つ

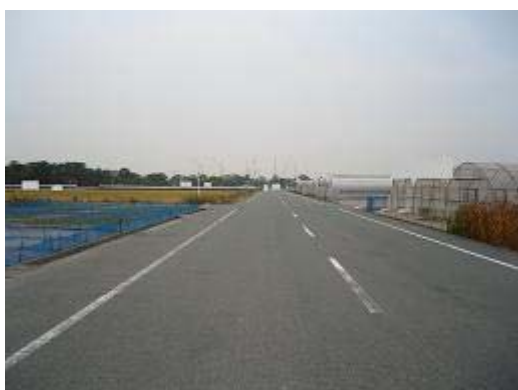
8.小沢渡地区 (H8 完了) 道路が広く、国1の抜け道になる

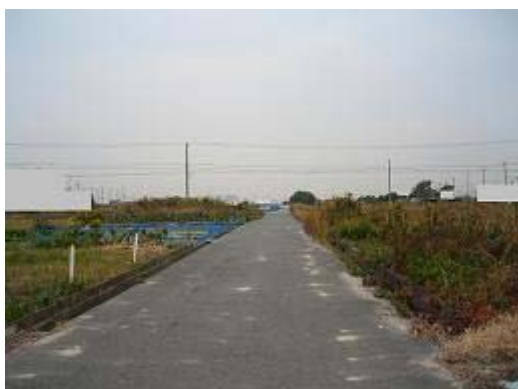
9.小沢渡地区 (H8 完了) 放置された農地から伸びた雑草が道路にまで侵入

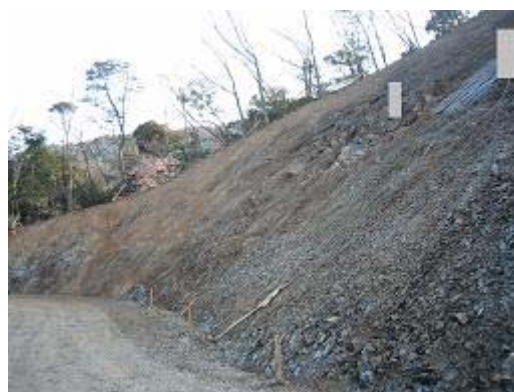
5.林道観音山線
 林道が崩れたため擁壁工事中の現場

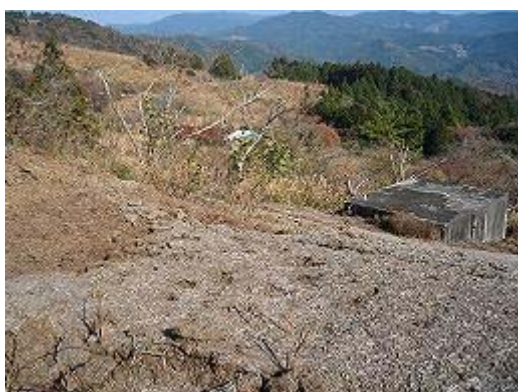
3.林道観音山線
 県の放牧場が撤退・廃止になった後は
 放置されている

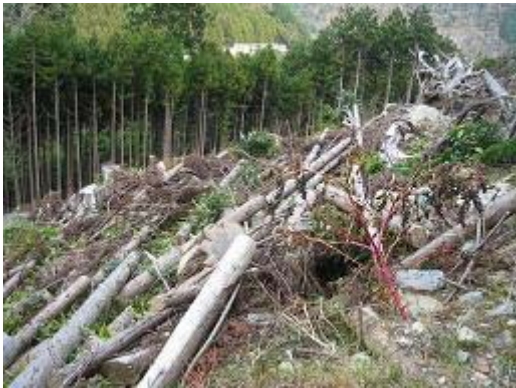
8. 林道高平線(龍山)

森林伐採後は、植樹がされている

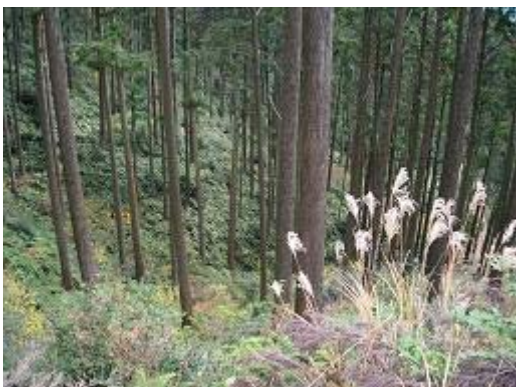
9. 東嶺線(天竜)

枝打ち、間伐が完全にされた山林

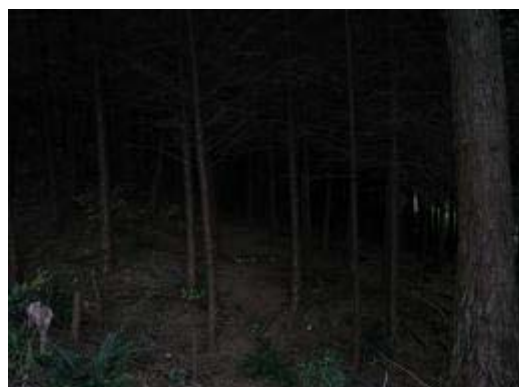
12. 東嶺線(天竜)

枝払いも、間伐も全くされない放置山林

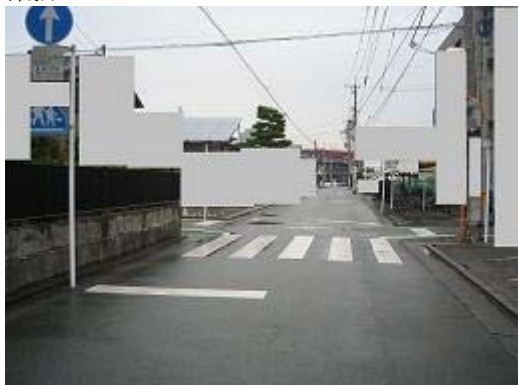
1.竜禅寺小西側 東西道路 信号設置要望地点①歩行者専用7時~8時 ②一方通行 ③グリーンベルト

【危険箇所の様子】朝、夕の登下校時、交通量が多い。スピードをあげて車が通るため、危険である。

【学校への回答(判定理由)】交通量が少なく、信号機による交通整理の必要性が低い。

【通学路整備に向けての要望】信号設置をしていただきたい

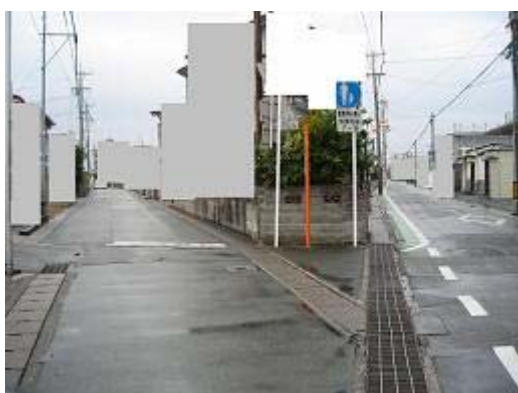
2.泉小学校北側

【危険箇所の様子】道路の幅員が狭く、登校時の交通量も多い。登校児童のすれ違いが大変危険である。

【学校への回答(判定理由)】道路の幅員が5m程で狭く、グリーンベルト等の設置は難しくできない。

【通学路整備に向けての要望】・7~8時の児童の登校時の通行を許可車のみとして、車両制限をしてほしい。・狭い部分については、グリーンベルト等設置をお願いしたい。

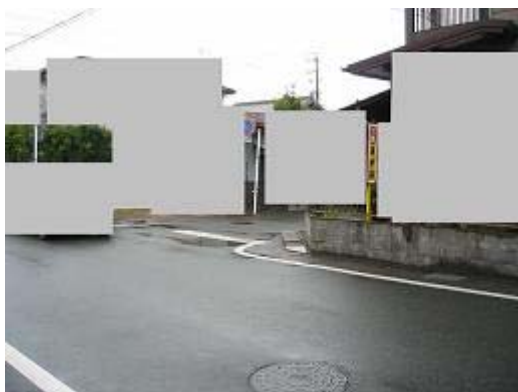
3.上島小東側

【危険箇所の様子】横断歩道が無く、交通量も多いため、児童が横断するには危険が伴う。

【学校への回答(判定理由)】南側信号交差点との距離が近いため、設置不可。

【通学路整備に向けての要望】横断歩道の設置

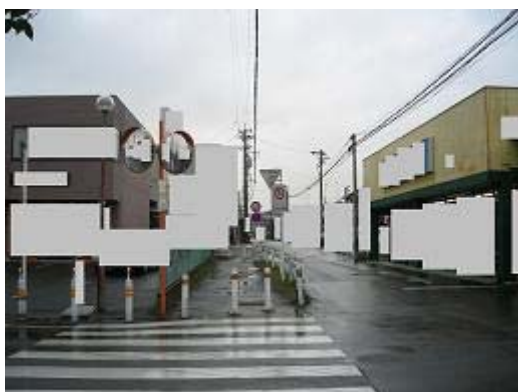
4.曳馬中南側

【危険箇所の様子】交通量が多く、登下校の際、事故の危険性が高い。(曳馬中入口付近から浜西ストアまでの道幅が狭いため)

【学校への回答(判定理由)】南側信号交差点との距離が近いため、設置不可。

道路両側に家屋密集しており、地元の協力が得られないため、現時点では用地取得が困難。

【通学路整備に向けての要望】・道幅を広げて欲しい。(歩道の整備)・曳馬中入口、浜西ストアの交差点の整備
