航空写真による土砂崩落斜面周辺の地形変遷状況

土砂崩落斜面周辺の造成直後の航空写真と地形図の比較

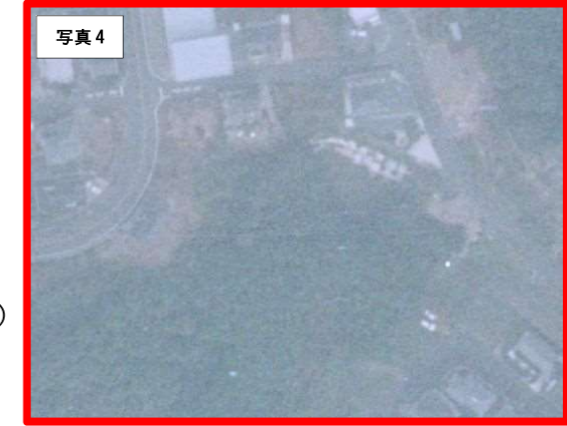
1998年 (H10年) 航空写真 (浜松市)

形状変化あり

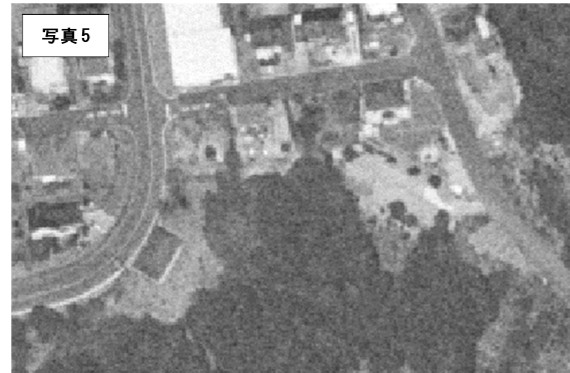
比較①

2001年 (H13年) 航空写真 (国土地理院)  
構造物又は形状変化、一部樹木伐採

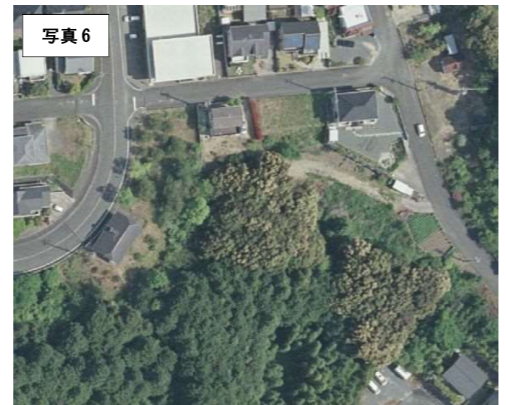
比較②

2004年 (H16年) 航空写真 (国土地理院)  
進入路形成、斜面に裸地

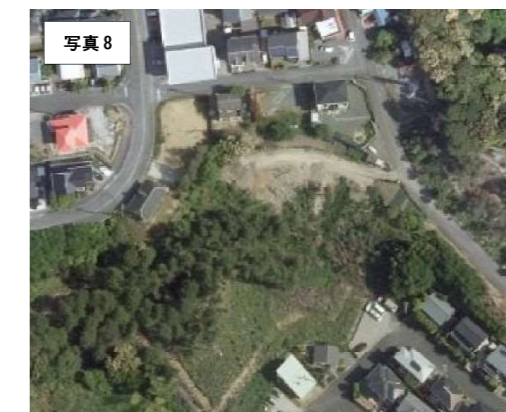
比較④

2013年 (H25年) 航空写真 (浜松市)  
進入路延長、斜面の樹木減少、形状変更

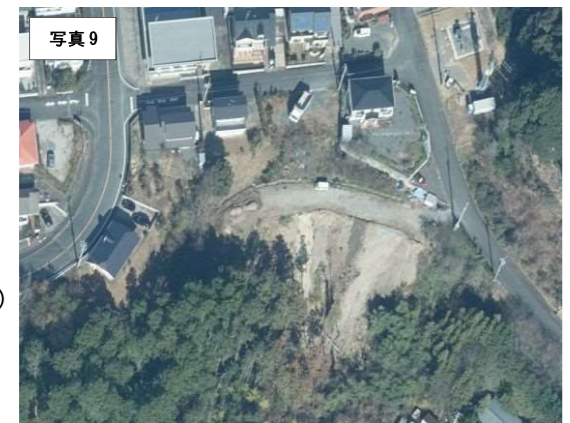
比較⑤

2015年 (H27年) 航空写真 (国土地理院)  
斜面への土砂流出

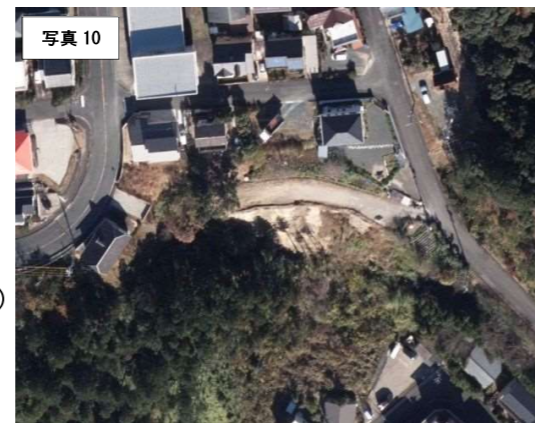
比較⑥

2016年 (H28年) 航空写真 (浜松市)  
進入路幅拡幅、斜面の裸地増加、倒木

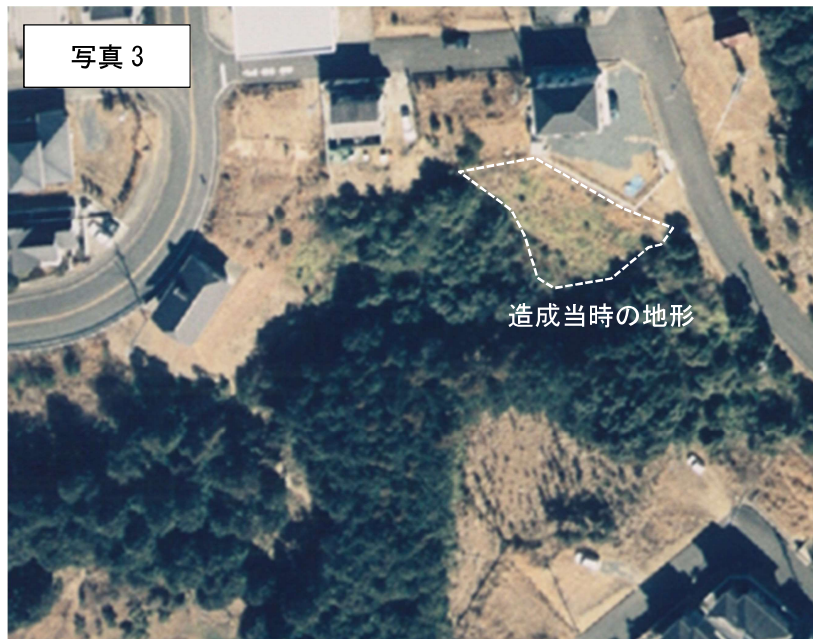
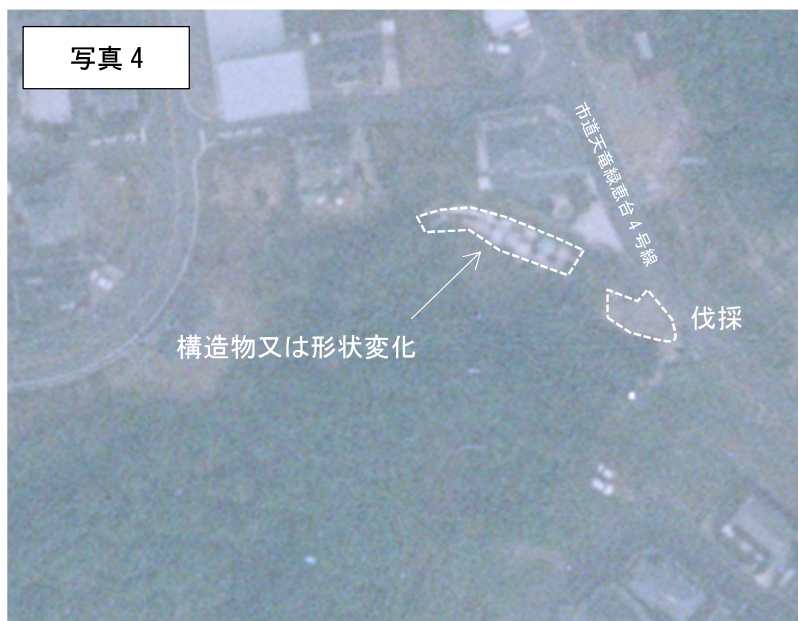
1998年（H10年） → 2001年（H13年）

1998年時点では、緑恵台の造成当時と同等の地形で大きな形状の変化は見受けられないが、2001年時点では市道天竜緑恵台4号線付近で樹木を伐採した様子が見受けられる。

また、斜面地頭部に何等かの構造物が設置され形状の変更が見受けられる。よって、2001年頃から斜面地頭部の形状変更があったものと推察される。

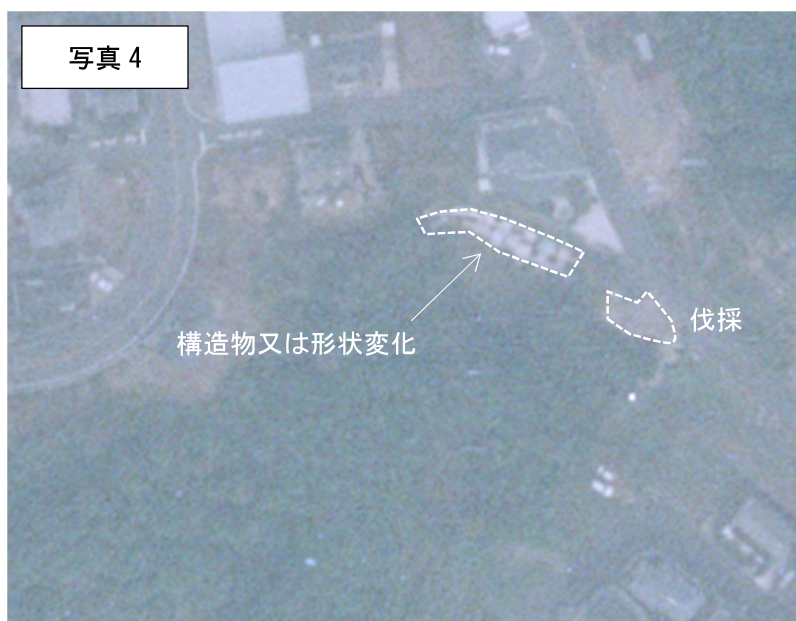
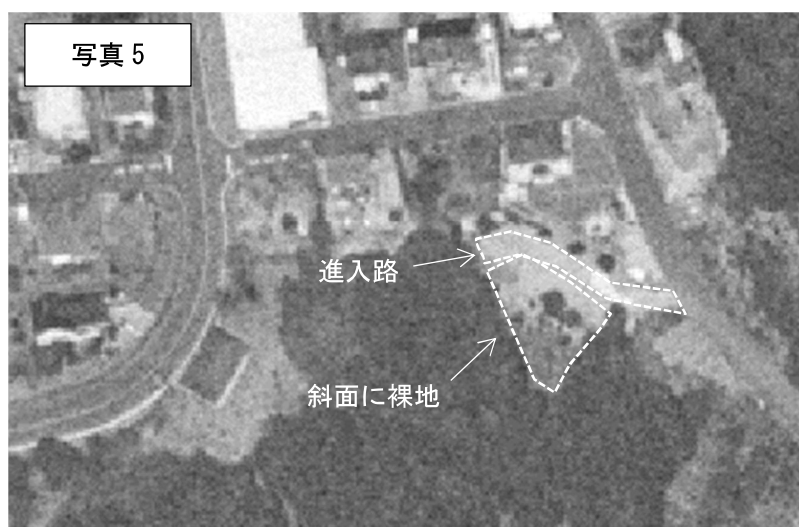
2001年（H13年） → 2004年（H16年）

2001年と比較し、2004年時点では進入路が形成され斜面地に裸地が見受けられることから、この頃には土砂の搬入が行われていたと推察される。

また、所有者■■■■■■の証言による「平成15年頃から埋め立てを頼んでいる」時期とも重なる。

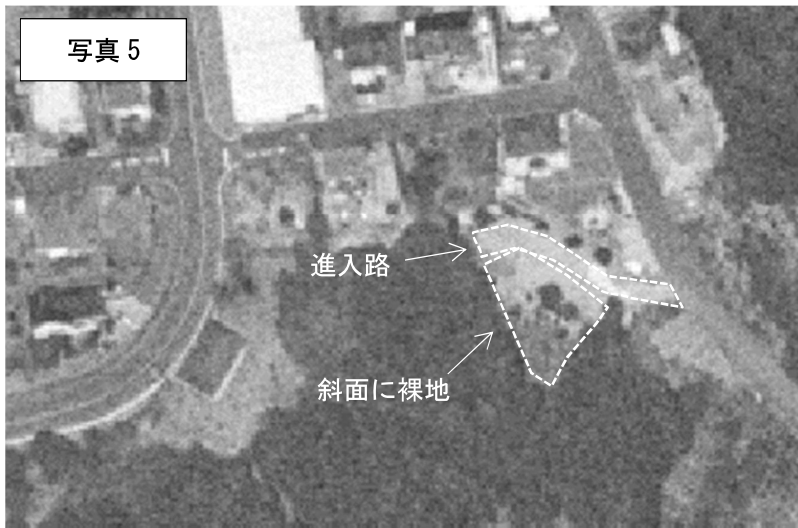
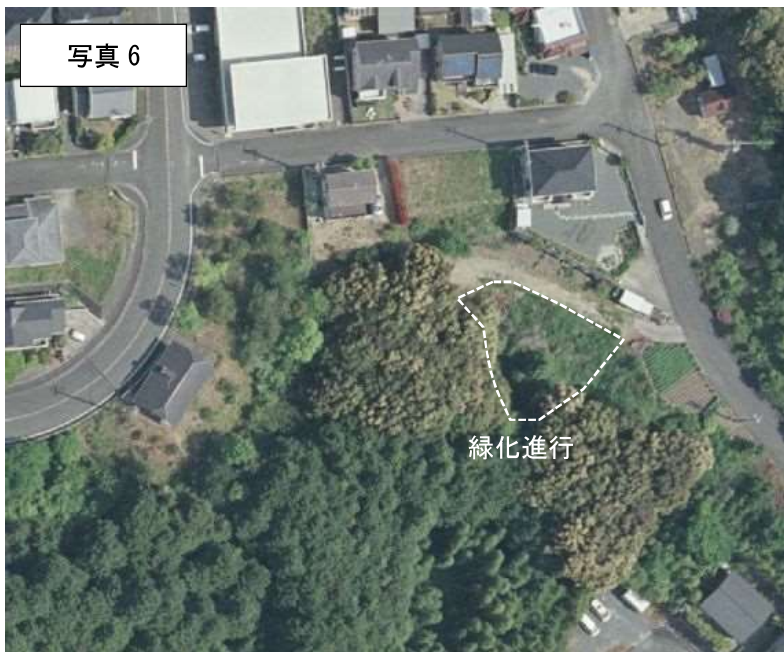
2004年（H16年） → 2009年（H21年）

2004年と比較し、2009年時点では斜面地の緑化が進行した。

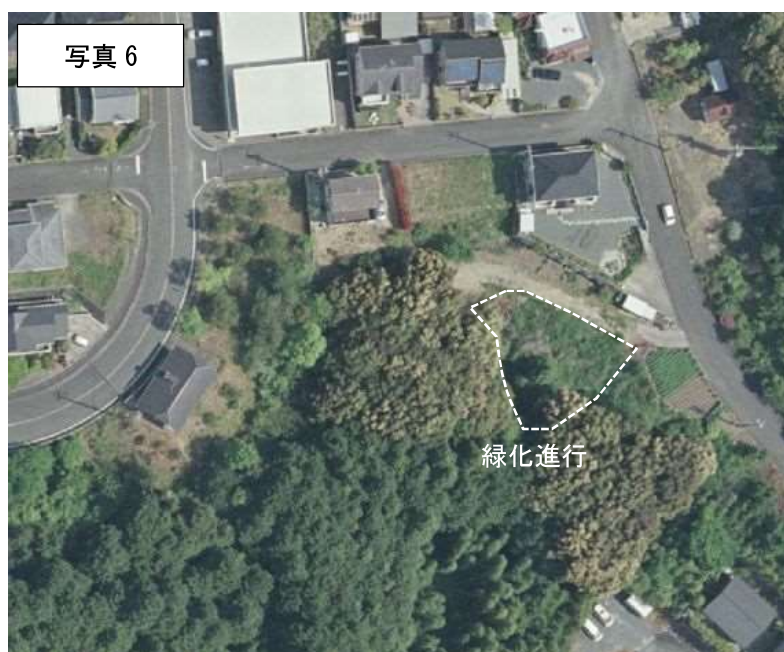
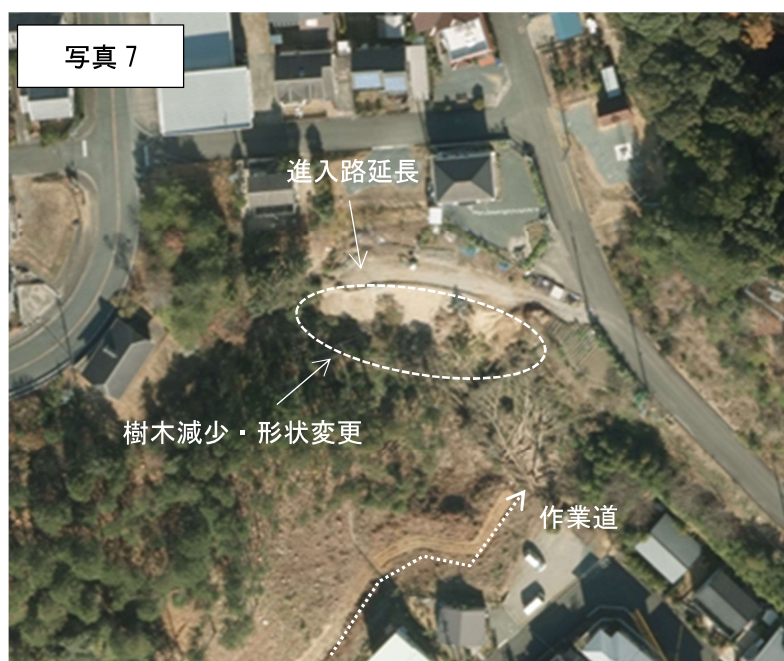
2009年（H21年） → 2013年（H25年）

2009年と比較し、2013年時点では進入路が延長され、斜面地の明らかな形状の変更が見受けられ、特に斜面西側の変化が顕著である。また、斜面地の南側に隣接土地所有者による森林法の届出に基づいた伐採に伴う作業道が形成されている。

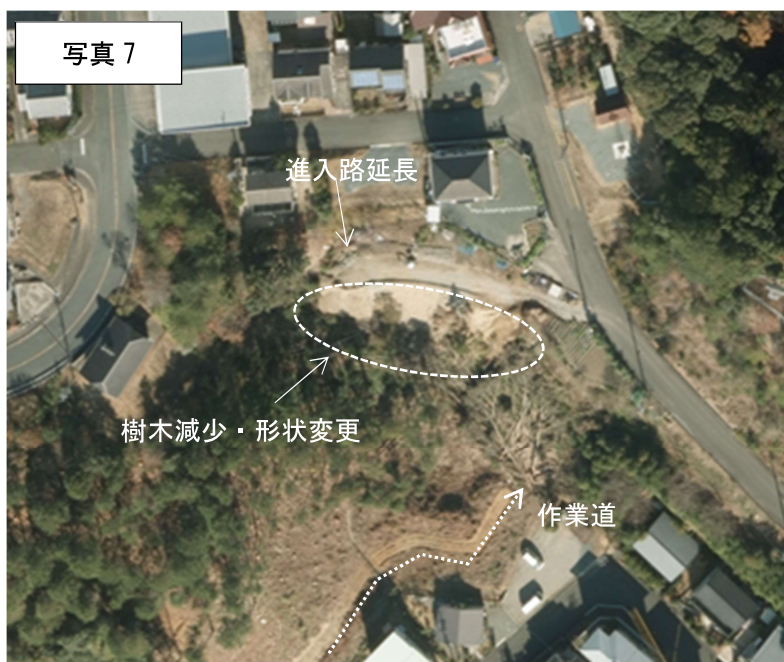
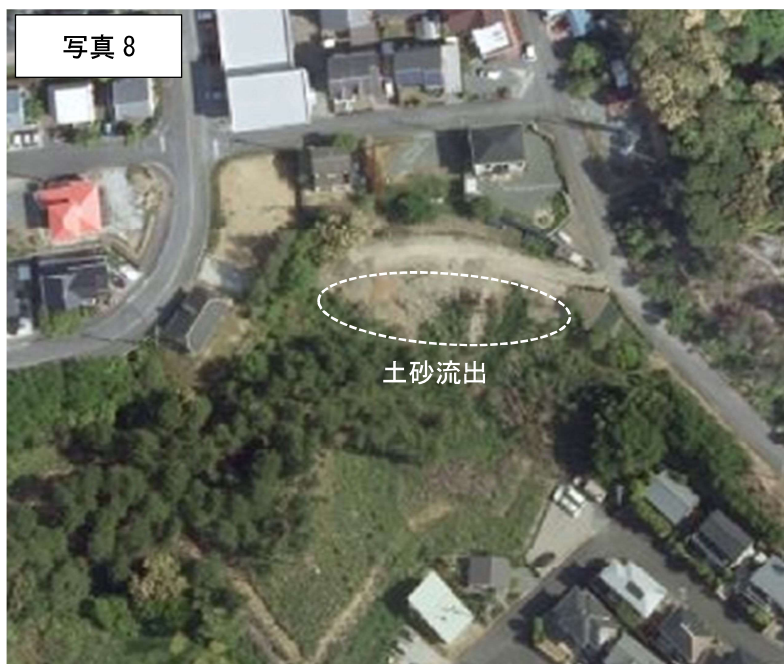
2013年（H25年） → 2015年（H27年）

2013年と比較し、2015年時点では土砂が斜面地に流失しているのが見受けられる。

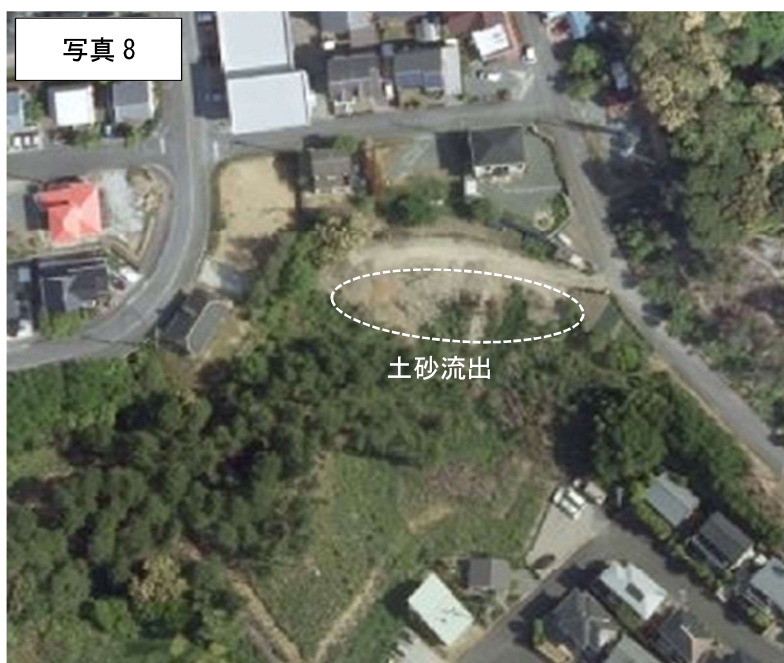
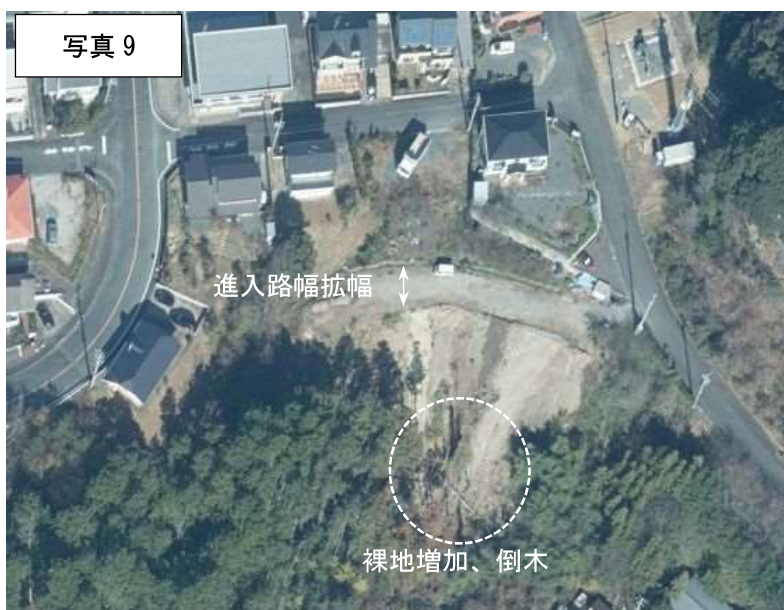
2015年（H27年） → 2016年（H28年）

2015年と比較し、2016年時点では進入路幅が拡幅されており、斜面の裸地が増加し斜面下端付近には倒木も見受けられる。また、斜面上端から下端方向に土砂が流出している様子もあり、大きな形状変更が見受けられる。

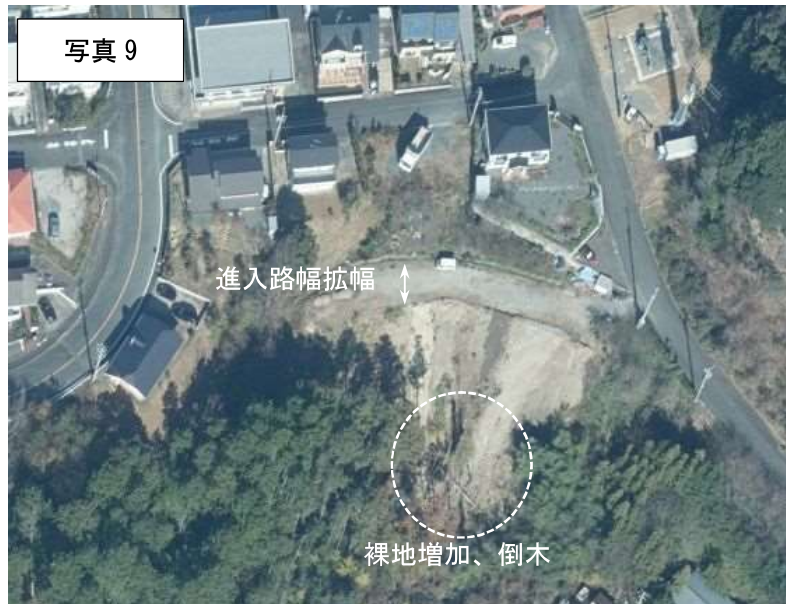
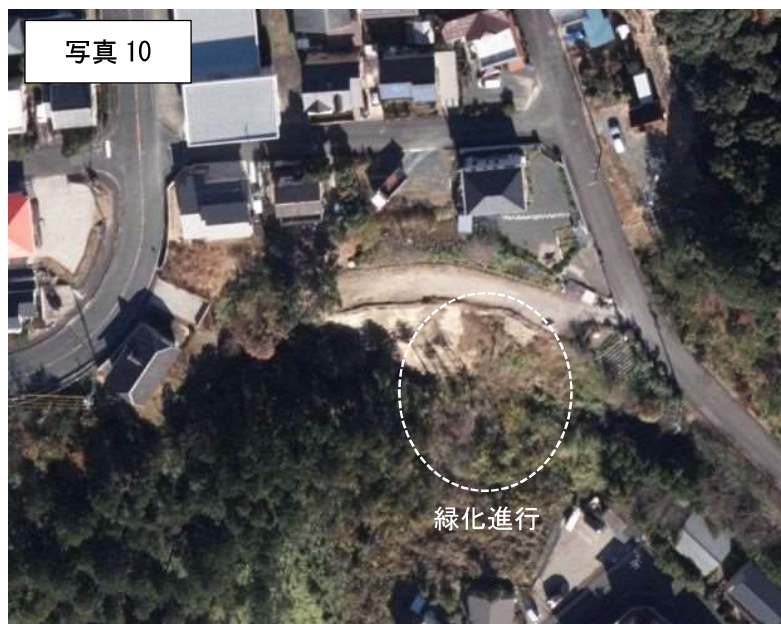
2016年（H28年） → 2019年（R1年）

2016年と比較し、2019年時点では大きな変状は見受けられないが緑化が進行した。
