航空写真による土砂崩落斜面周辺の地形変遷状況

土砂崩落斜面周辺の造成直後の航空写真と地形図の比較

## 行政対応の事実確認資料（要約）

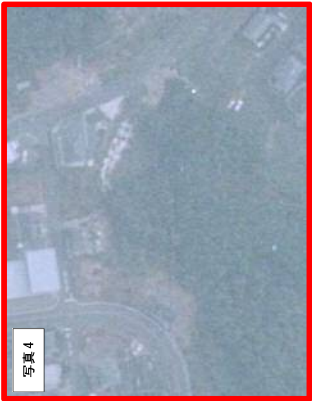
写真4 2001年 (H13年) 航空写真 (国土地理院)  
構造物又は形状変化、一部樹木伐採

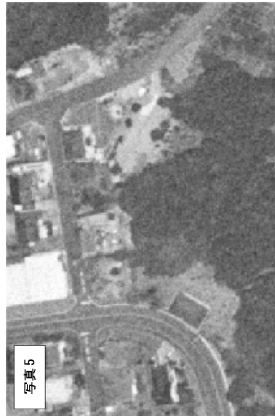
写真5 2004年 (H16年) 航空写真 (国土地理院)  
進入路形成、斜面に裸地

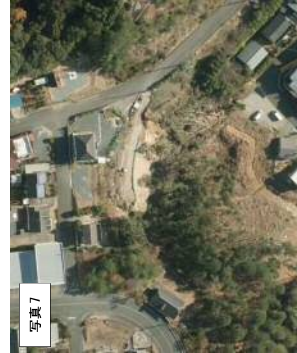
写真7 2013年 (H25年) 航空写真 (浜松市)  
進入路延長、斜面の樹木減少、形状変更

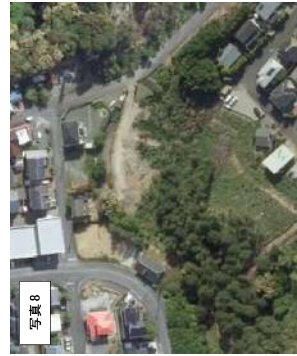
写真8 2015年 (H27年) 航空写真 (国土地理院)  
斜面への土砂流出

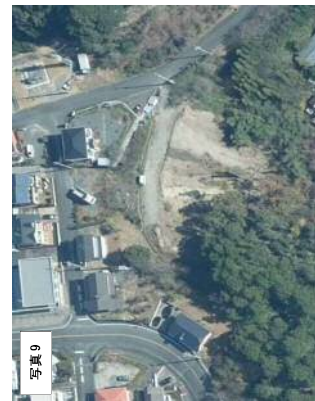
写真9 2016年 (H28年) 航空写真 (浜松市)  
進入路幅広、斜面の裸地増加、倒木

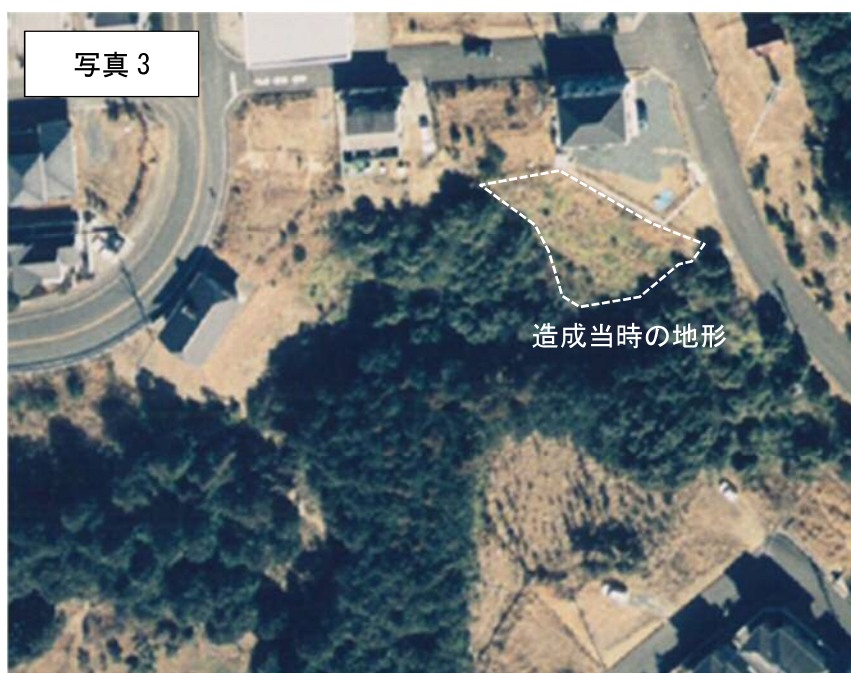
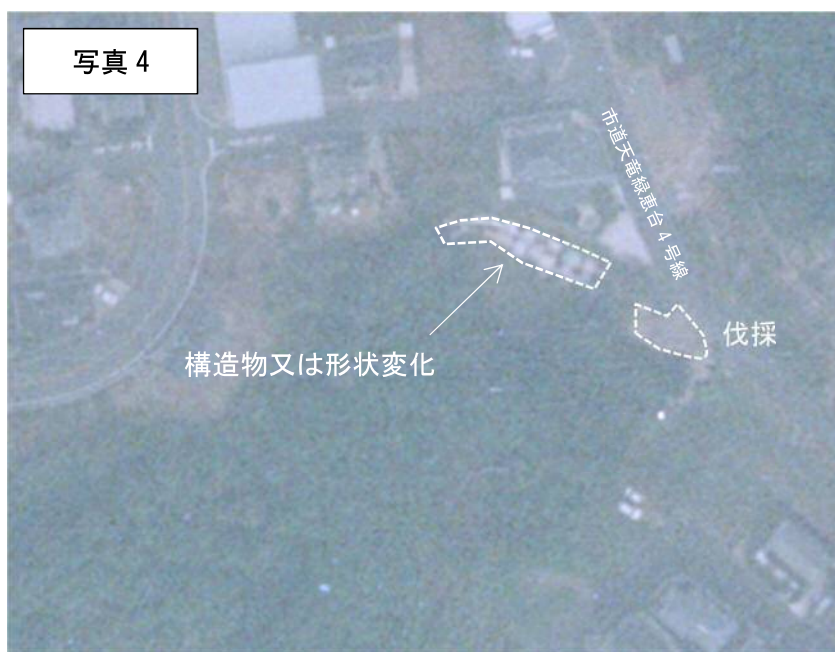
1998年（H10年） → 2001年（H13年）

1998年時点では、緑恵台の造成当時と同等の地形で大きな形状の変化は見受けられないが、2001年時点では市道天竜緑恵台4号線付近で樹木を伐採した様子が見受けられる。

また、斜面地頭部に何等かの構造物が設置され形状の変更が見受けられる。よって、2001年頃から斜面地頭部の形状変更があったものと推察される。

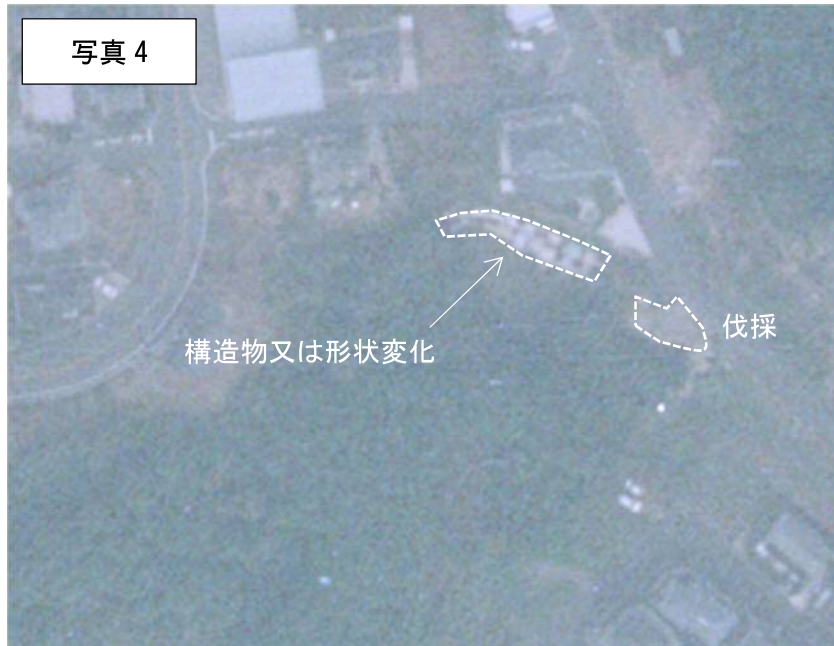
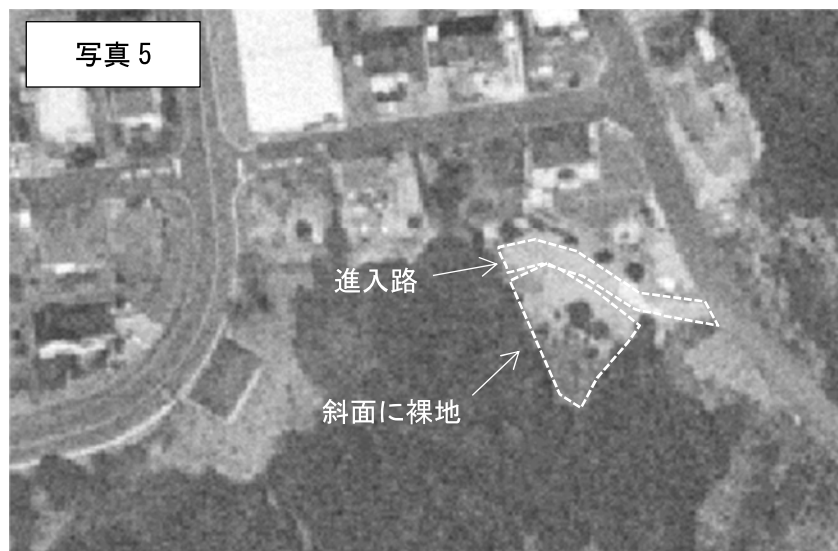
2001年（H13年） → 2004年（H16年）

2001年と比較し、2004年時点では進入路が形成され斜面地に裸地が見受けられることから、この頃には土砂の搬入が行われていたと推察される。

また、所有者■■■■■■の証言による「平成15年頃から埋め立てを頼んでいる」時期とも重なる。

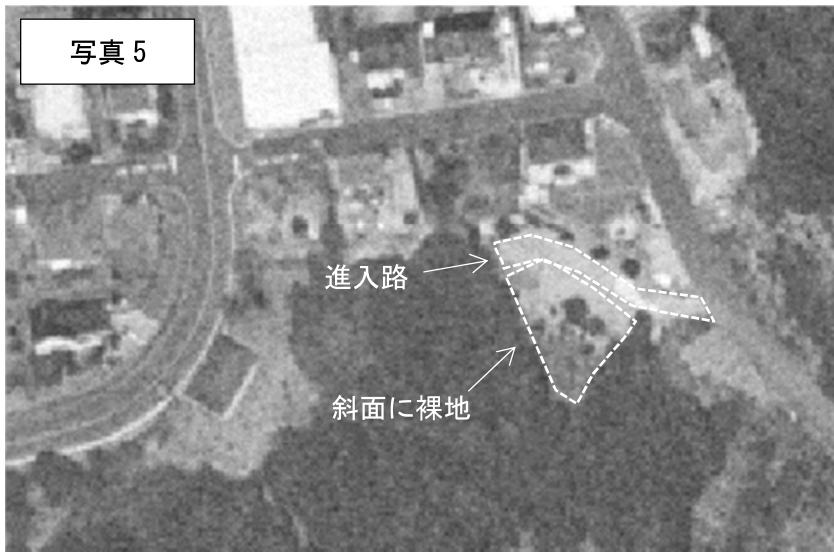
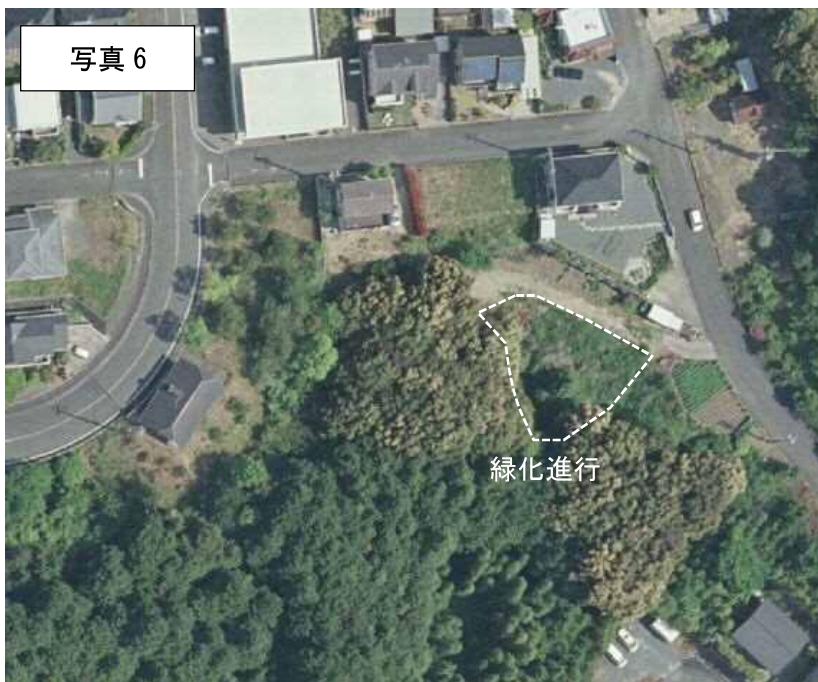
2004年（H16年） → 2009年（H21年）

2004年と比較し、2009年時点では斜面地の緑化が進行した。

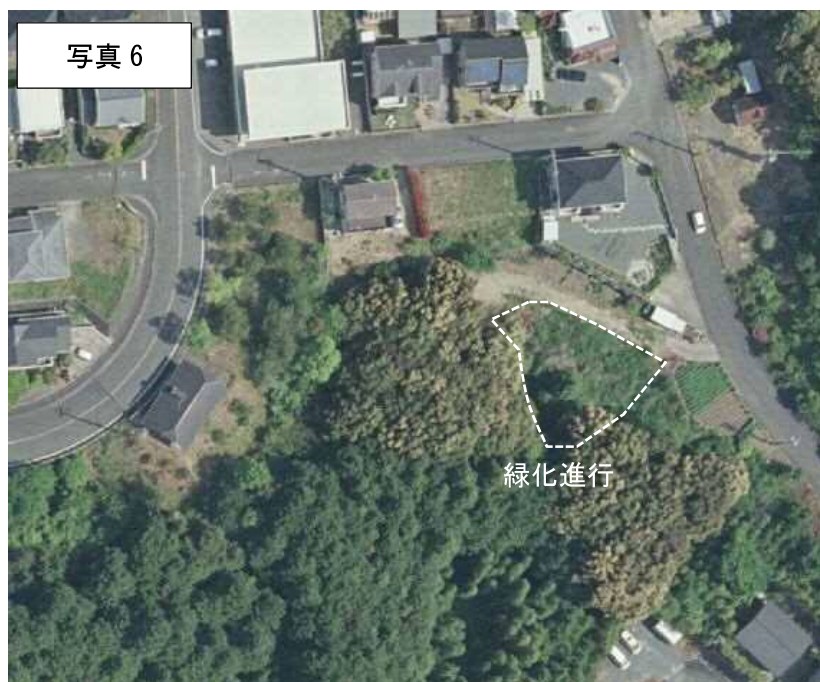
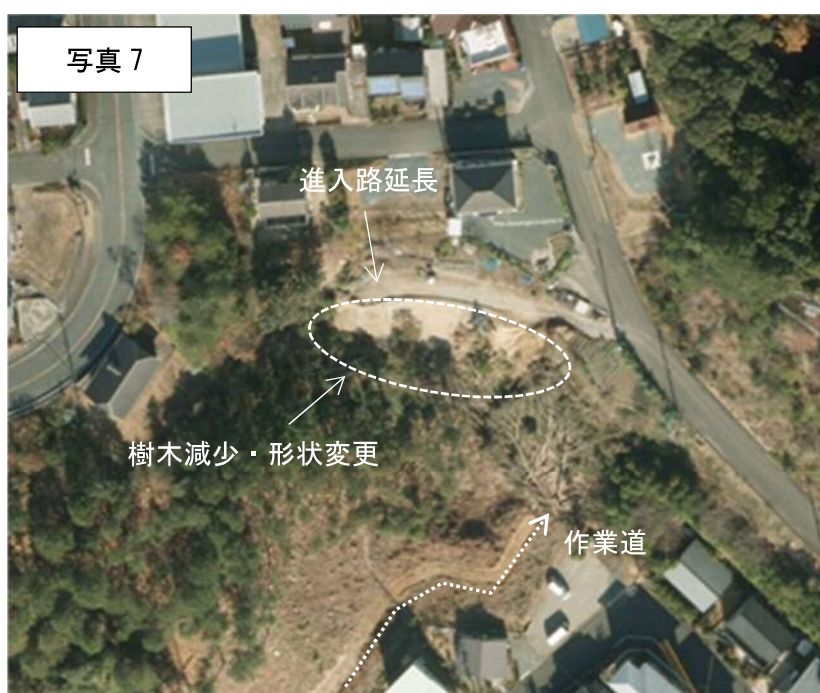
2009年（H21年） → 2013年（H25年）

2009年と比較し、2013年時点では進入路が延長され、斜面地の明らかな形状の変更が見受けられ、特に斜面西側の変化が顕著である。また、斜面地の南側に隣接土地所有者による森林法の届出に基づいた伐採に伴う作業道が形成されている。

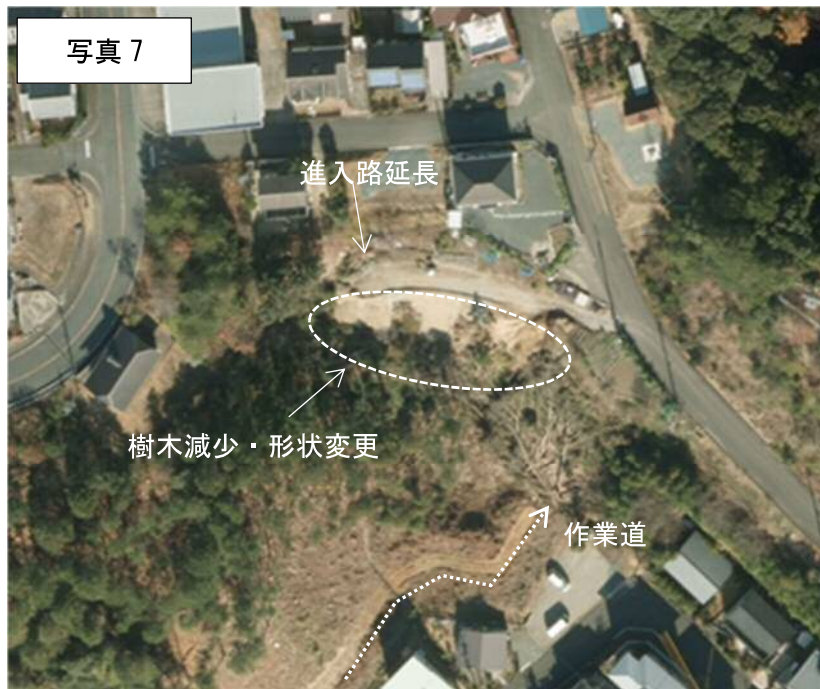
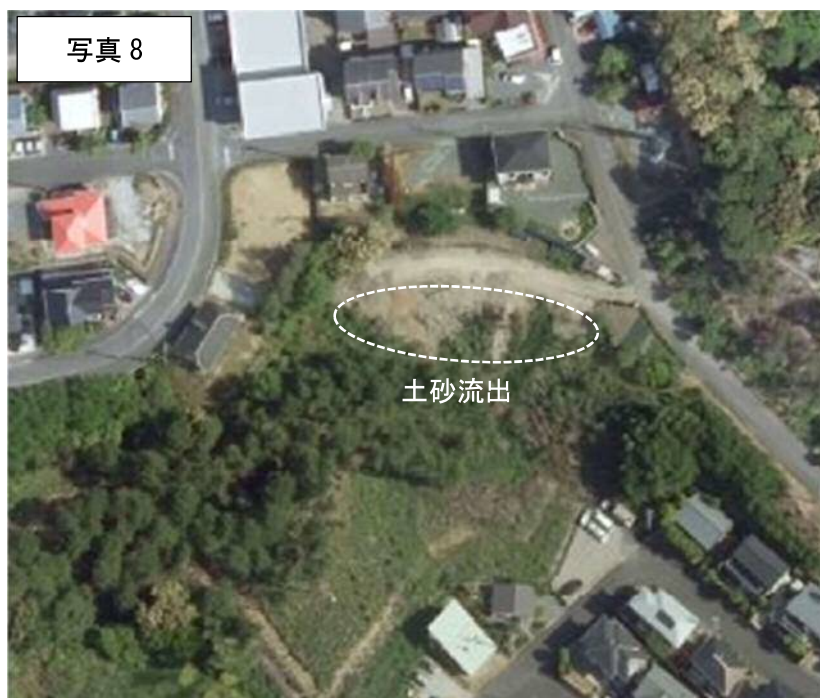
2013年（H25年） → 2015年（H27年）

2013年と比較し、2015年時点では土砂が斜面地に流失しているのが見受けられる。

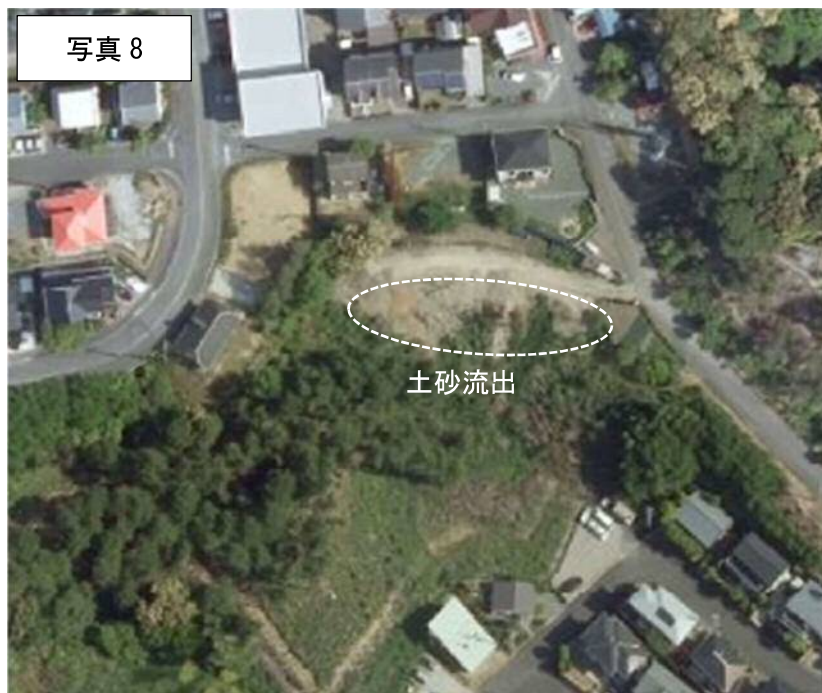
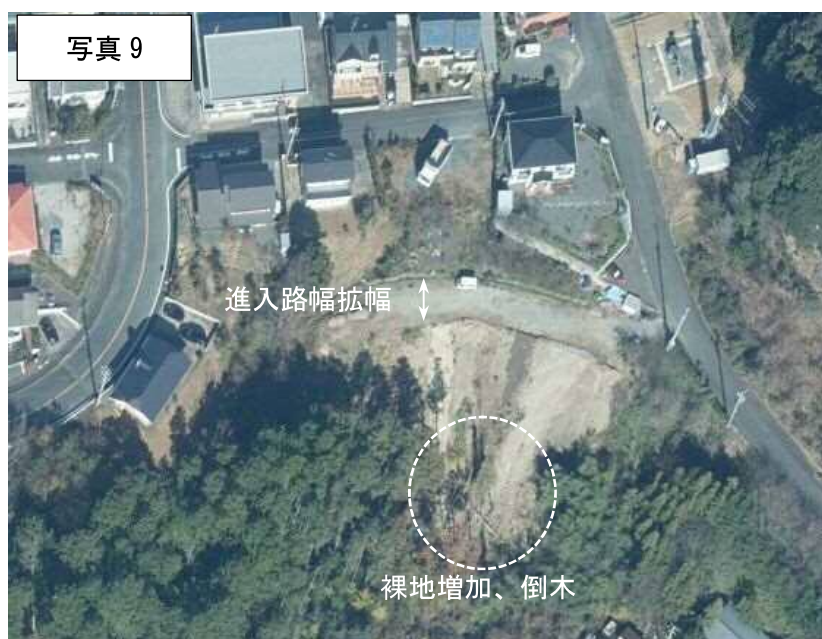
2015年（H27年） → 2016年（H28年）

2015年と比較し、2016年時点では進入路幅が拡幅されており、斜面の裸地が増加し斜面下端付近には倒木も見受けられる。また、斜面上端から下端方向に土砂が流出している様子もあり、大きな形状変更が見受けられる。

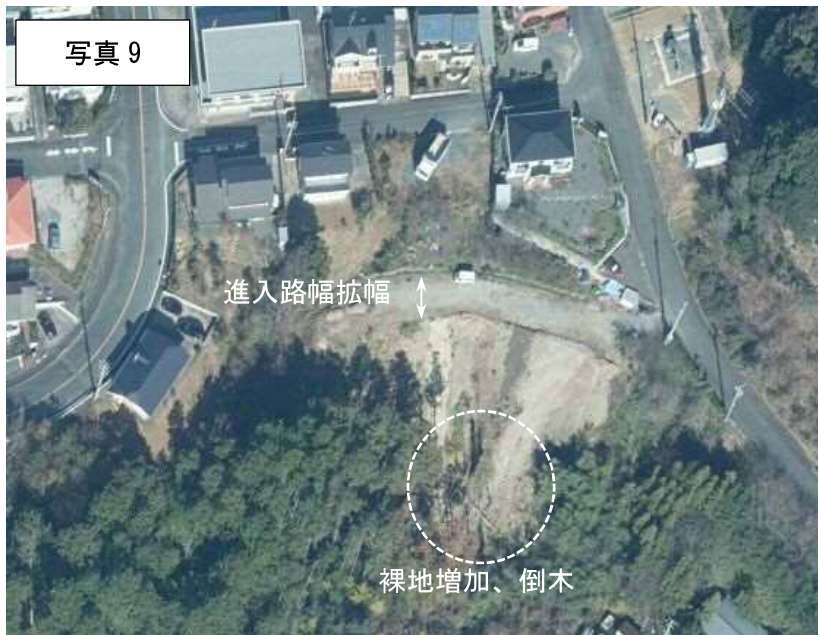
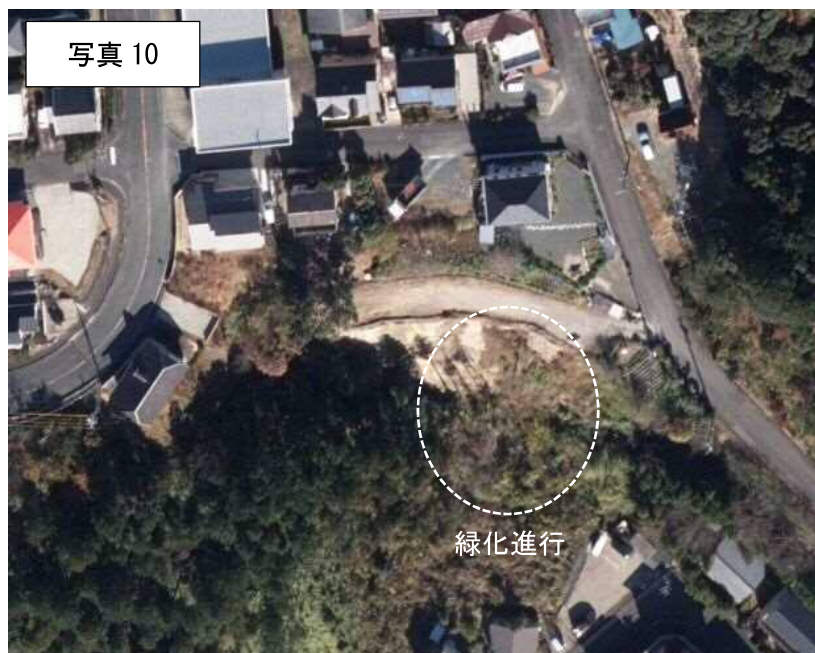
2016年（H28年） → 2019年（R1年）

2016年と比較し、2019年時点では大きな変状は見受けられないが緑化が進行した。
