天竜区緑恵台土砂崩落原因調査報告書
(案)

浜 松 市

令和4年11月15日

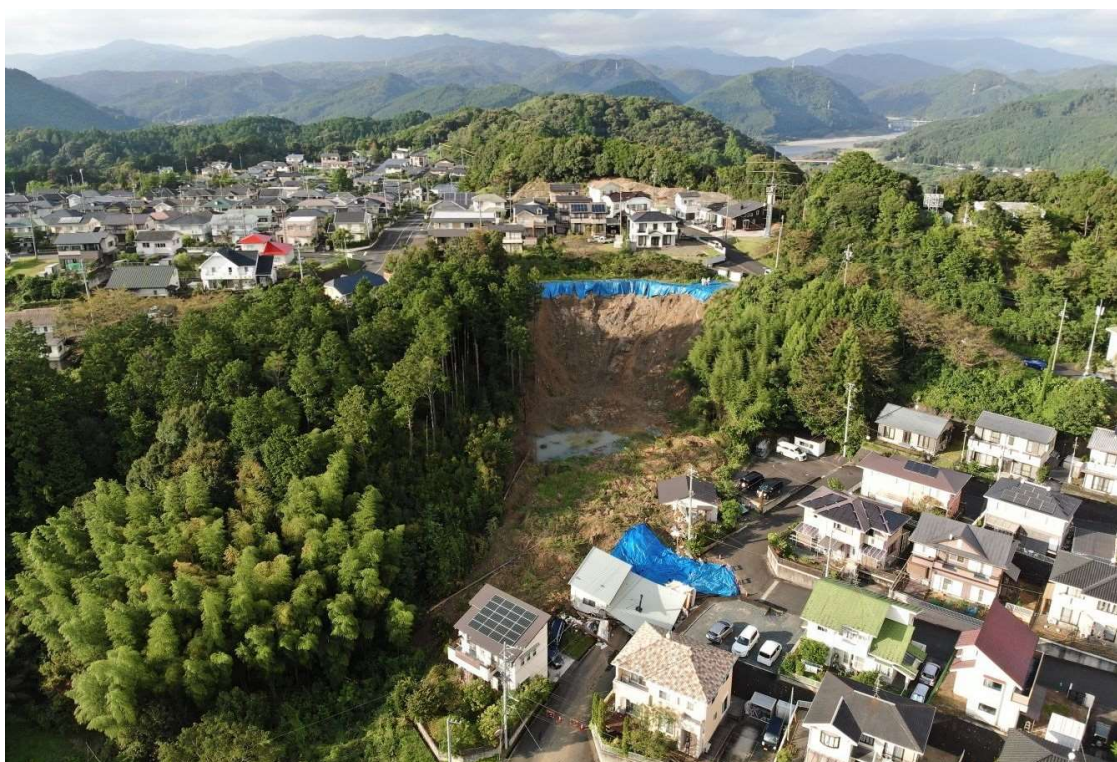
台風 15 号の影響により浜松市天竜区緑恵台において、9 月 24 日未明、土砂崩れが発生し、住宅 3 軒が被害を受け、住民 3 人が負傷した。

写真 1.1 被災状況（令和 4 年 9 月 25 日撮影）

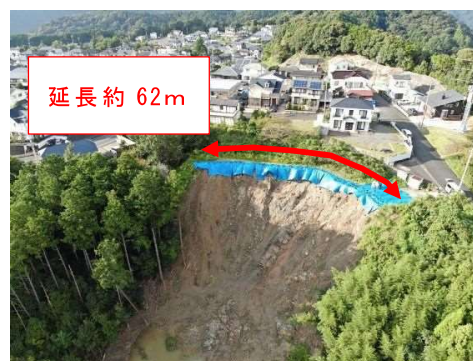
更に崩落する可能性のある箇所の範囲は、旧地形が集水地形を呈している、図-2.2.1に示す範囲のうち、今回の崩落により急崖^{注1}を成している範囲とした。

写真-2.2.1 崩落後地形
(2022年9月25日撮影)

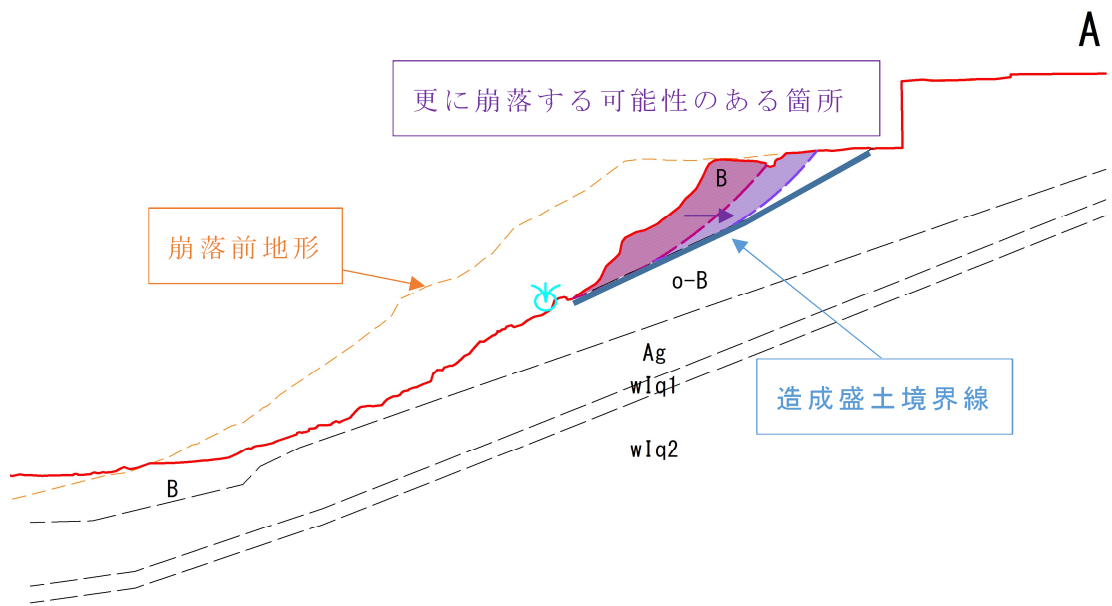
今回の崩落が造成後の盛り土が主体であることを前提とし、また崩落の形状を踏まえ、残存する土砂の崩落モデルを作成した(図-2.2.2参照)。

崩落後の現況地形は急崖を成しており、造成後の地形データから急崖下端が盛り土と造成盛土の境界面であると推察された。このことから、急崖法尻を通過する円弧すべりおよびそれに付随して崩落の懸念がある範囲を推定し、これを更に崩落する可能性のある箇所とした。

図-2.2.2 残存する土砂の崩落モデル

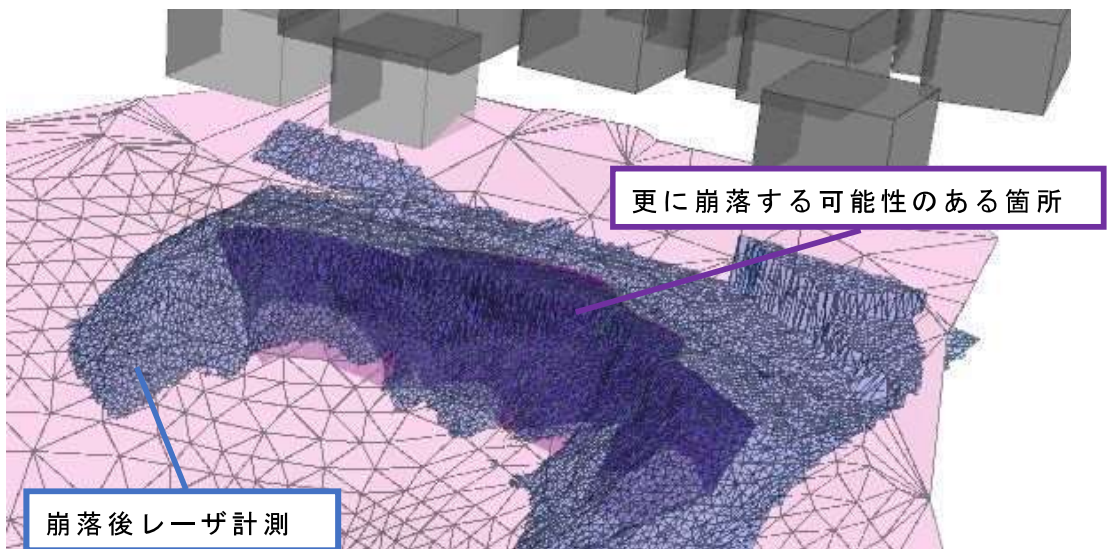
この断面をもとに点群による3次元モデルを作成した結果、対象となる土量は約1,600m³であることを確認した(図-2.2.3参照)。

図-2.2.3 更に崩落する可能性のある土量の算出モデル

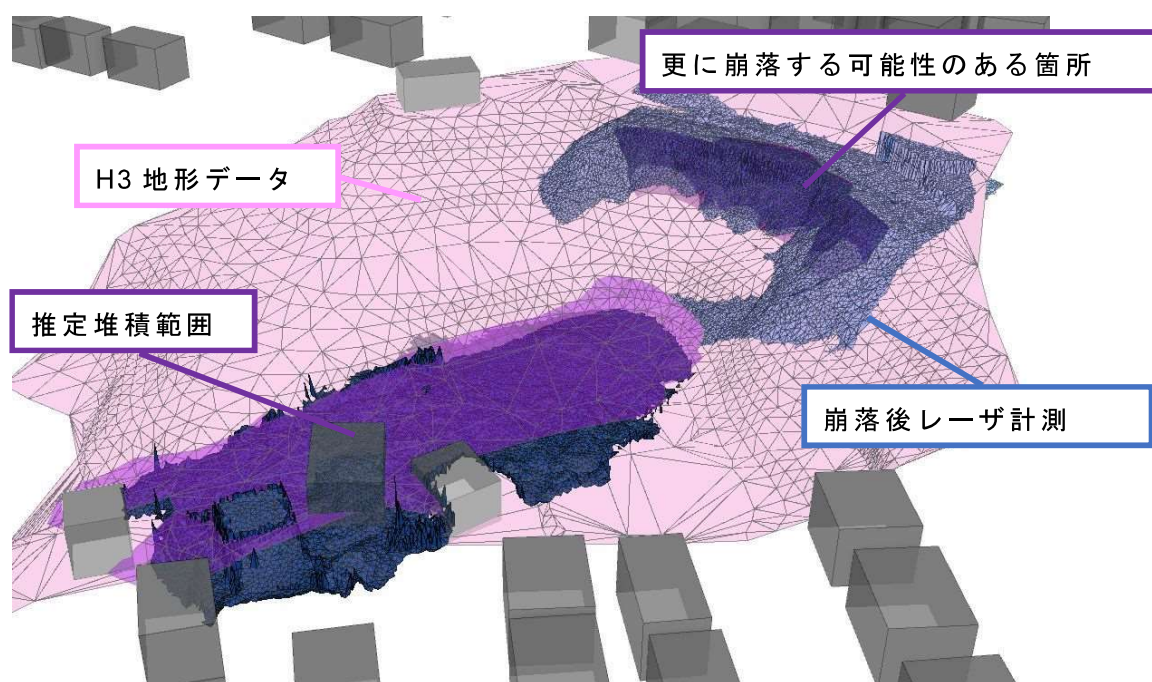
3次元モデルから崩落した土砂は斜面下方の現地形の底部を埋めるように堆積することが想定されるため、地形データから更に崩落する可能性のある土量約 2,000m³の堆積範囲を推定した(図-2.3.1 参照)。

図-2.3.1 落ち残った盛り土のうち更に崩落する可能性のある土砂の堆積範囲

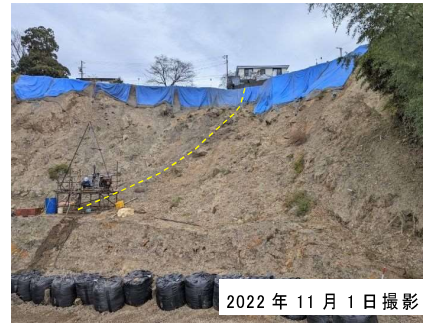
写真-4.1.1 主測線付近の斜面状況

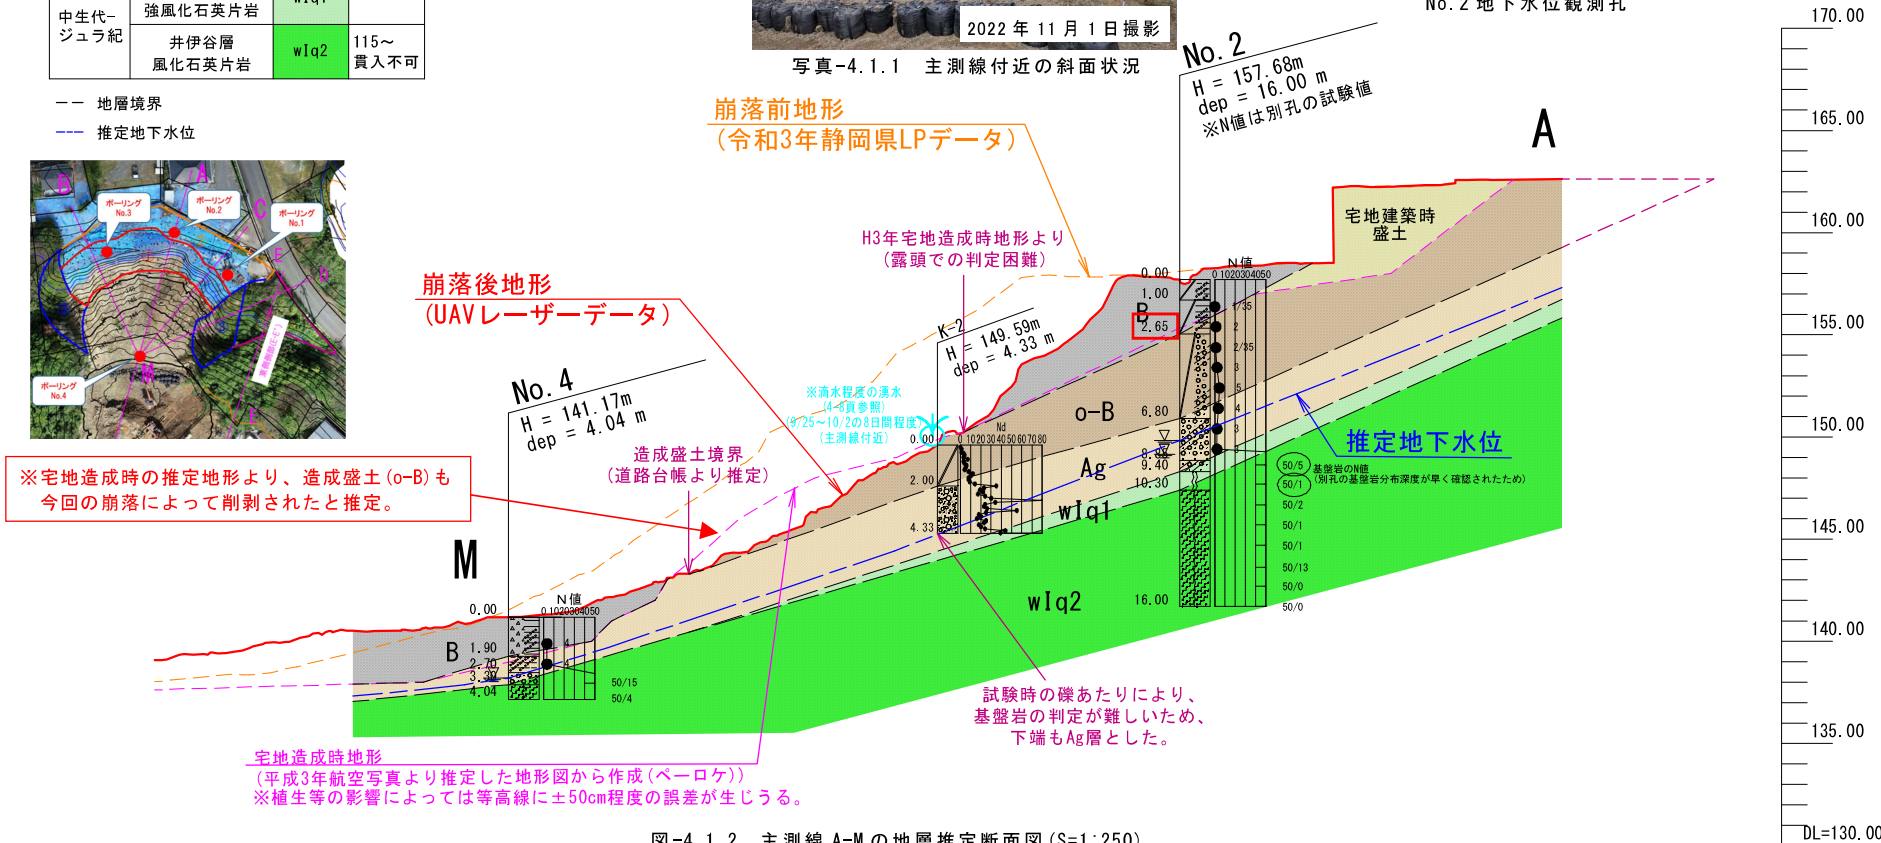
図-4.1.2 主測線 A-Mの地層推定断面図 (S=1:250)

先述したように、No.2地点のボーリングコアの状況から、盛り土(B)と造成盛土(o-B)の明瞭な境界は確認されないものの、①粘土分と礫分の比率、②N値、③平成3年の宅地造成時地形を踏まえて、盛り土(B)と造成盛土(o-B)の地層境界はGL-2.65m付近と推定した(図-4.1.3参照)。盛り土(B)は比較的粘土分が多く、N値が0.9~2を示すのに対し、造成盛土(o-B)は比較的砂礫分が多く、N値は1.7~5を示す。

造成盛土(o-B)と地山(Ag)の地層境界は、造成盛土下端(GL-6.80m付近)がよく締固められていることや、地山(Ag)中には旧表土であった際に混入したと考えられる樹木片(枝)や根系があること等をもとに決定した。なお、今回の調査では、本孔でオールコアボーリングを実施し、別孔にて標準貫入試験を実施している。別孔は本孔から1m程度離隔を取った位置で掘削しているため、確認された地山(Ag)や基盤岩(wIq1, wIq2)のN値は不陸や谷筋の入り具合の影響により、本孔の深度(土層)と一致しない。

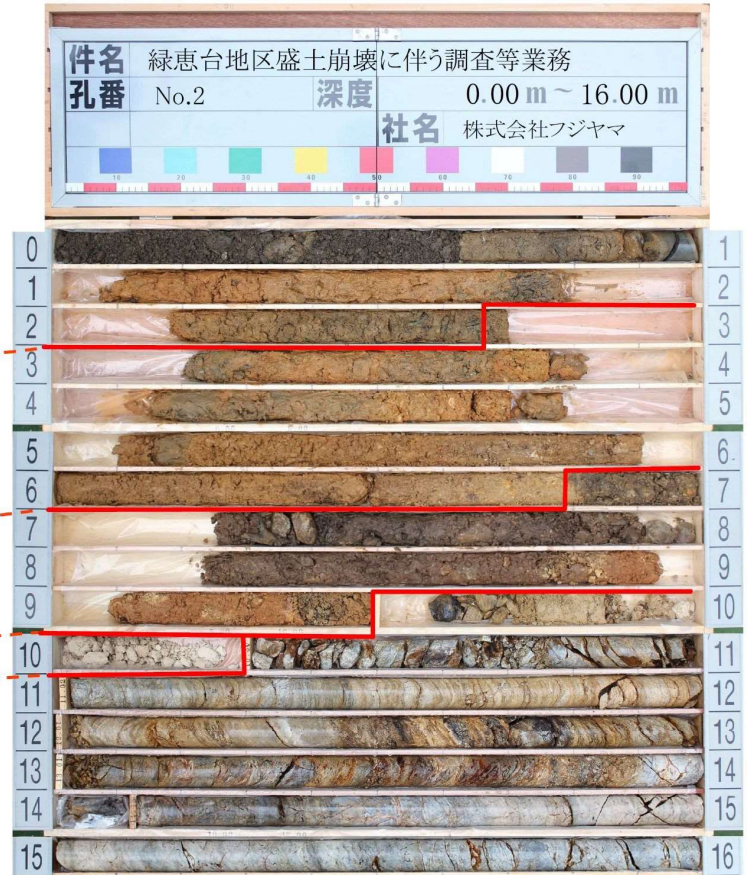
No.2 地点のボーリングコアの状況から、盛り土(B)と造成盛土(o-B)の明瞭な境界は確認されないものの、①粘土分と礫分の比率、②N値、③平成3年の宅地造成時地形を踏まえて、盛り土(B)と造成盛土(o-B)の地層境界はGL-2.65m付近と推定した(図-4.1.3参照)。地層推定断面図を図-4.1.2に示し、No.2地点とNo.4地点の柱状図とコア写真を次頁の図-4.1.3～図-4.1.5に示す。

図-4.1.3 No.2地点のボーリング柱状図、コア写真

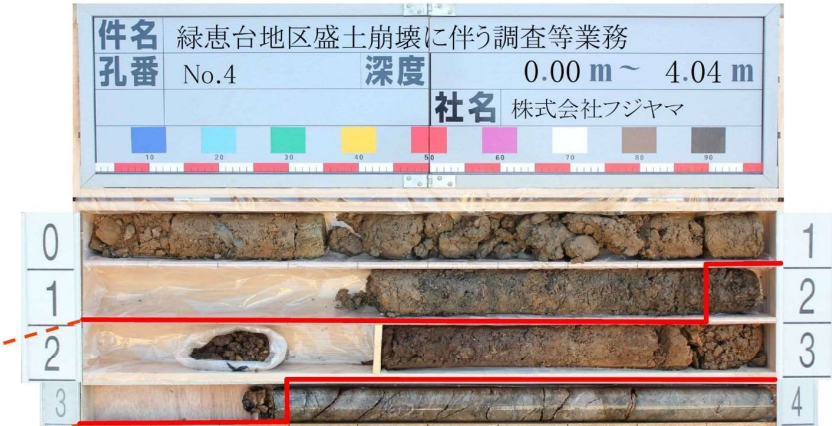
No.4 地点のボーリングコアの状況から、盛り土(B)(盛り土もしくは崩落土砂)と地山(Ag)との地層境界は GL-1.90m 付近と考えられる(図-4.1.5 参照)。なお、調査位置平面図(図-4.1.1)に示した造成盛土の範囲(道路台帳図を参考)から、No.4 地点には造成盛土(o-B)が分布しないものと判断した。

図-4.1.5 No.4 地点のボーリング柱状図、コア写真

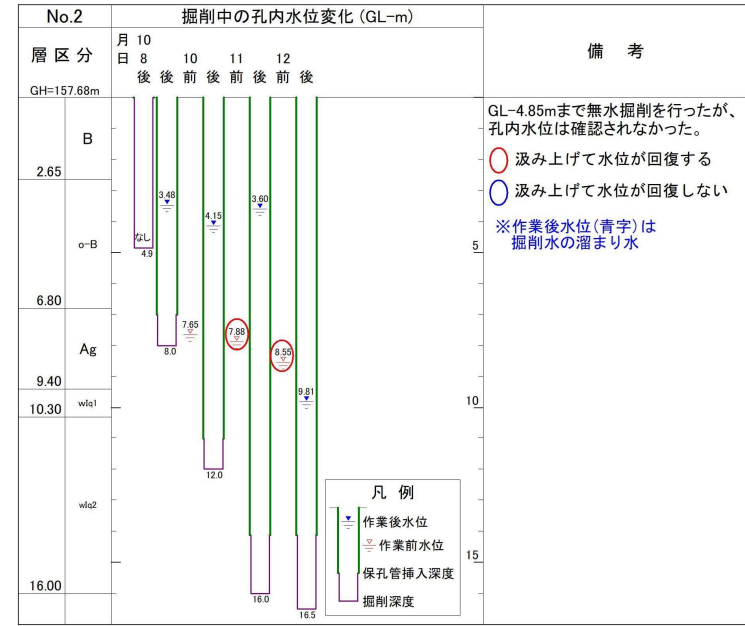
図-4.1.6 No. 2 地点の掘削中の孔内水位変動図

No. 2 地点では、GL-4.85m まで無水掘削を行ったが、初期水位は確認できなかったことから、地下水位は GL-4.85m 以深と考えられる。その後、送水掘削に切り替え、10月8日は GL-8.0m まで掘削し、作業後水位は GL-3.48m に確認された。翌々日の10月10日の作業前水位は GL-7.65m に確認された。孔内水位の汲み上げはできなかったが、2日後の水位であることから、比較的安定した水位であると考えられる。以降の孔内水位は、送水掘削を伴う岩盤内で確認された水位であるが、作業前水位は GL-8m 付近に確認されていた。

以上の孔内水位変動から、No. 2 地点の地下水位を GL-7.65m と推定した。
