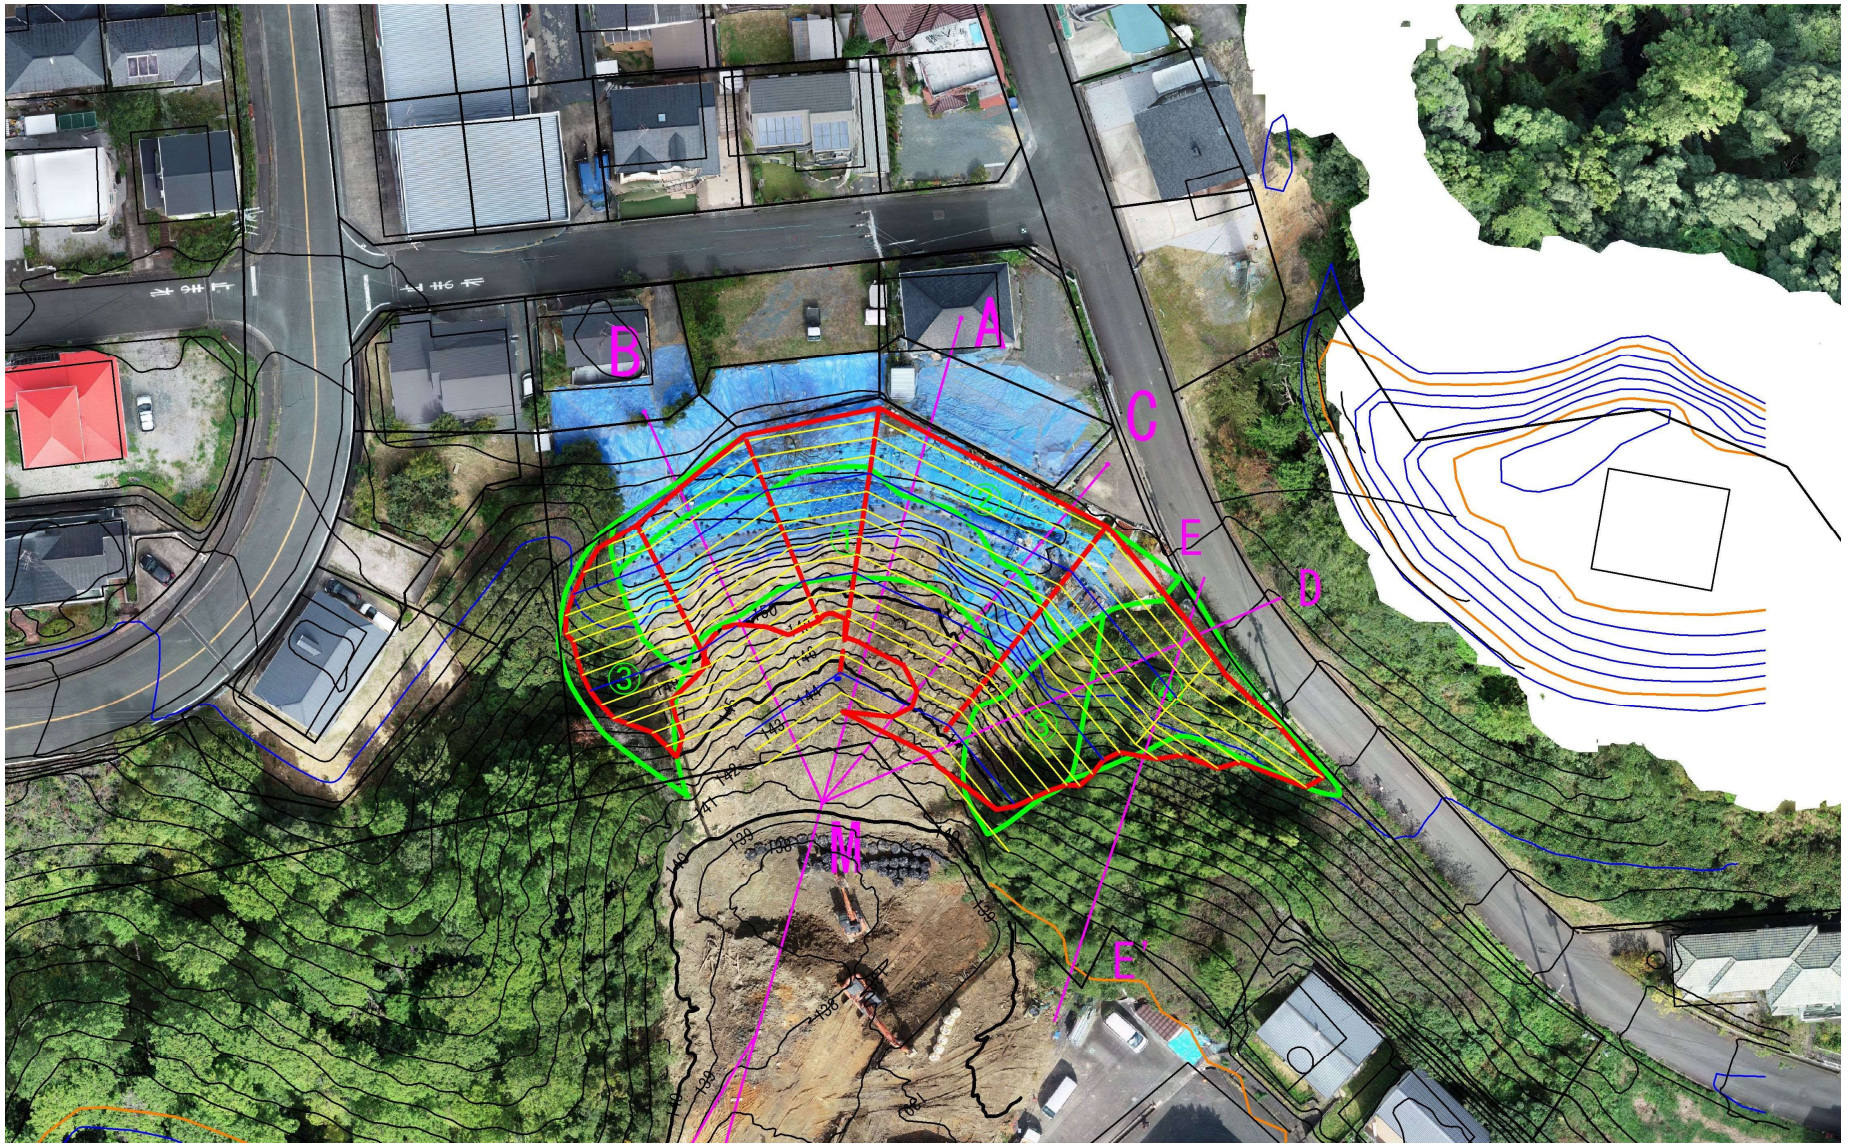
図-7.1.8 残存盛り土除去後法面の計画平面図（2022年10月19日撮影）

今回の崩落の原因は、「造成盛土の上に締め固められていない盛りこぼされた状態の盛り土があったこと」、誘因は、「大量の雨が短時間に降り、斜面内の地下水位が急激に上昇し不安定化したこと」であるため、以下の対策を実施する。

①斜面に残っている盛り土のうち約3,300m³を除去し、安定勾配である1:1.8の基準以上に法面を整形し、浸食防止のため植生吹付けを行う。

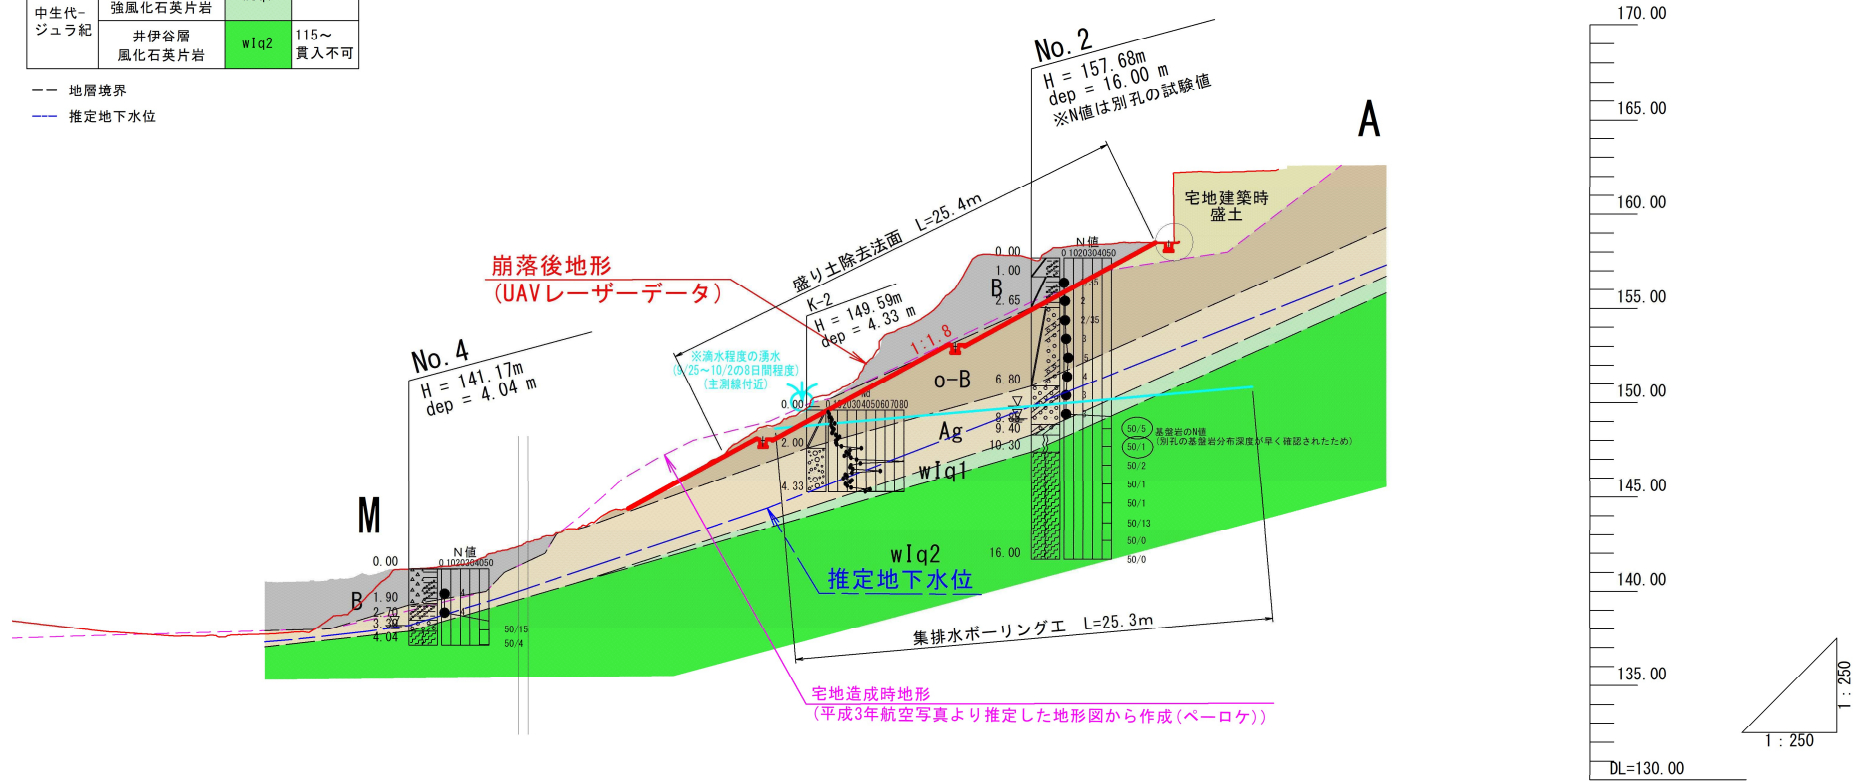
図-7.1.9 横断面図(A-M断面)

地質時代	地層名	記号	N値 (A-M)
第四紀 完新世	盛り土、崩落土砂	B	0.9~4
	造成盛土	o-B	1.7~5
	沖積泥礫層	Ag	3~9
中生代- ジュラ紀	井伊谷層 強風化石英片岩	wIq1	—
	井伊谷層 風化石英片岩	wIq2	115~ 貫入不可

地層推定断面図(主測線A-M)
S=1:250(A3)

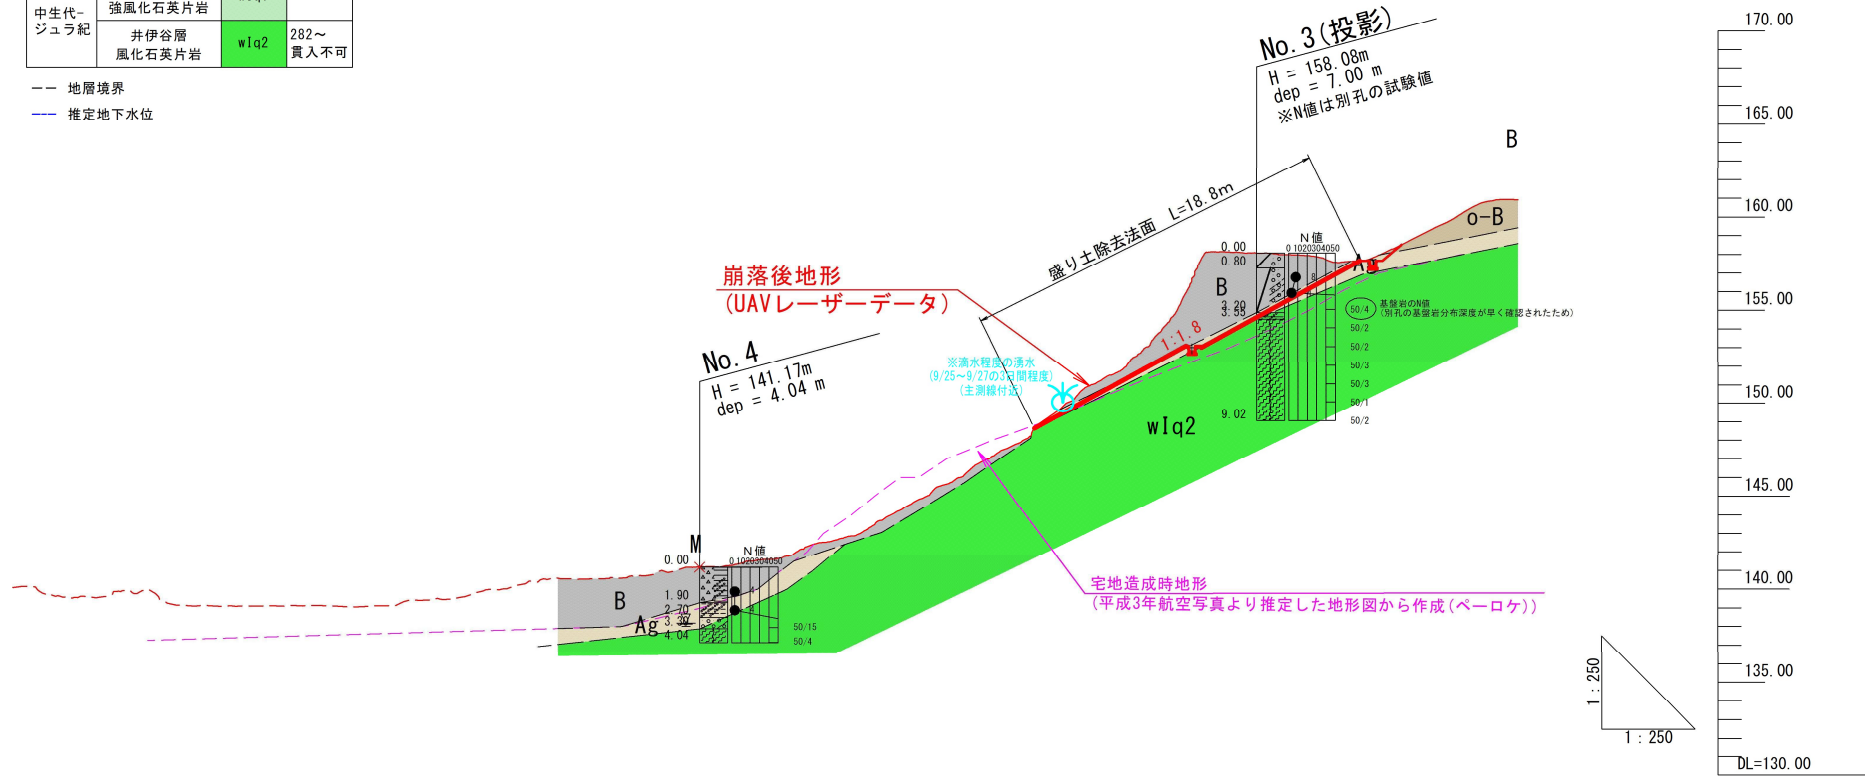
図-7.1.10 横断面図 (B-M断面)

地質時代	地層名	記号	N値 (B-M)
第四紀 完新世	盛り土、崩落土砂	B	4~8
	造成盛土	o-B	—
	沖積泥礫層	Ag	9
中生代- ジュラ紀	井伊谷層 強風化石英片岩	wIq1	—
	井伊谷層 風化石英片岩	wIq2	282~ 貫入不可

地層推定断面図 (副測線B-M) S=1:250 (A3)

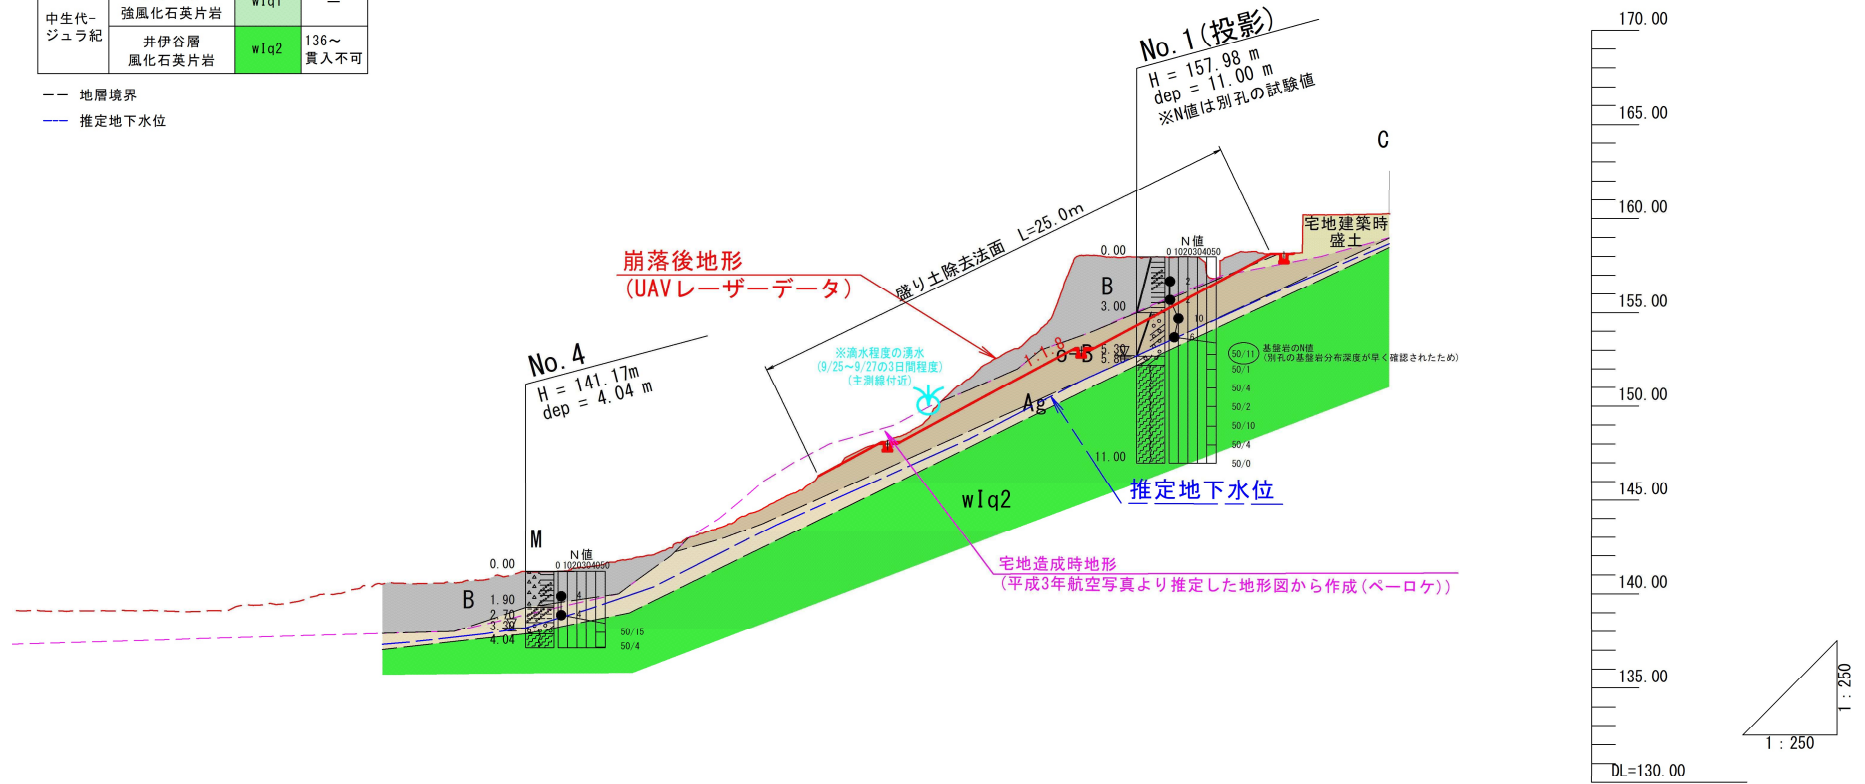
図-7.1.11 横断面図(C-M断面)

地質時代	地層名	記号	N値 (C-M)
第四紀 完新世	盛り土、崩落土砂	B	2~4
	造成盛土	o-B	6~10
	沖積泥礫層	Ag	3~9
中生代- ジュラ紀	井伊谷層 強風化石英片岩	wlq1	—
	井伊谷層 風化石英片岩	wlq2	136~ 貫入不可

地層推定断面図(副測線C-M)
S=1:250 (A3)

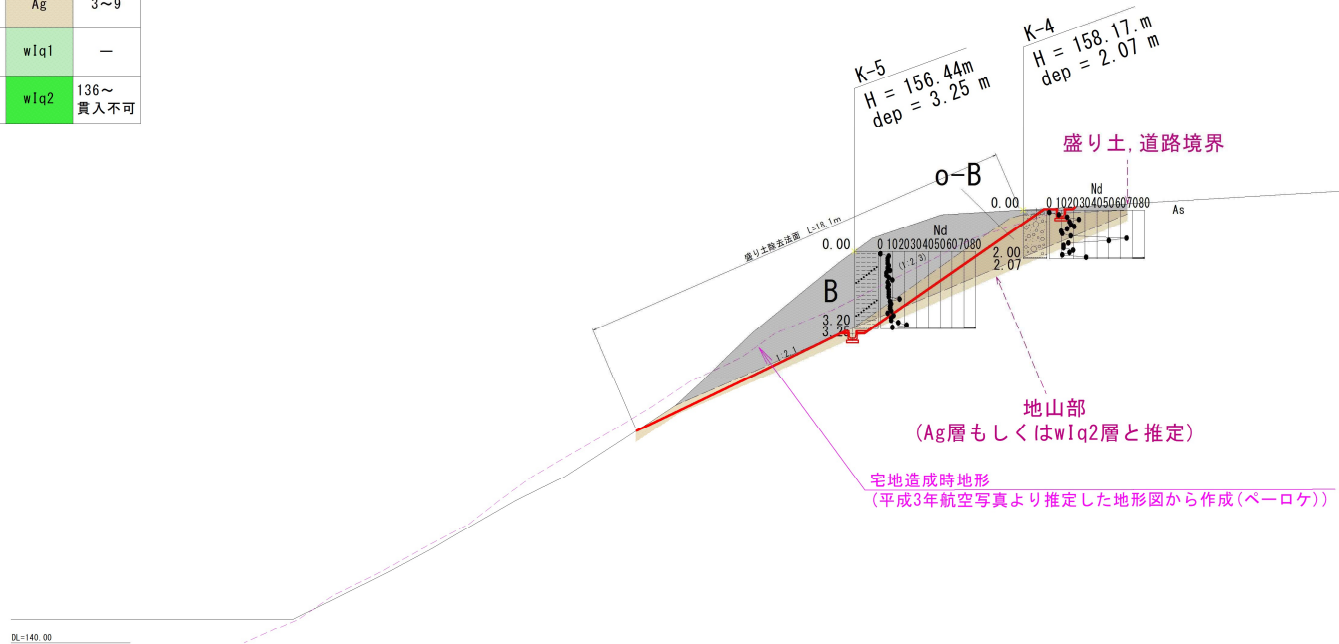
図-7.1.12 横断面図(E-E' 断面)

地層推定断面図(E-E') S=1:250 (A3)

地質時代	地層名	記号	N値
第四紀 完新世	盛り土、崩落土砂	B	0.9~8
	造成盛土	o-B	1.7~10
	沖積泥礫層	Ag	3~9
中生代- ジュラ紀	井伊谷層 強風化石英片岩	wIq1	—
	井伊谷層 風化石英片岩	wIq2	136~ 貫入不可

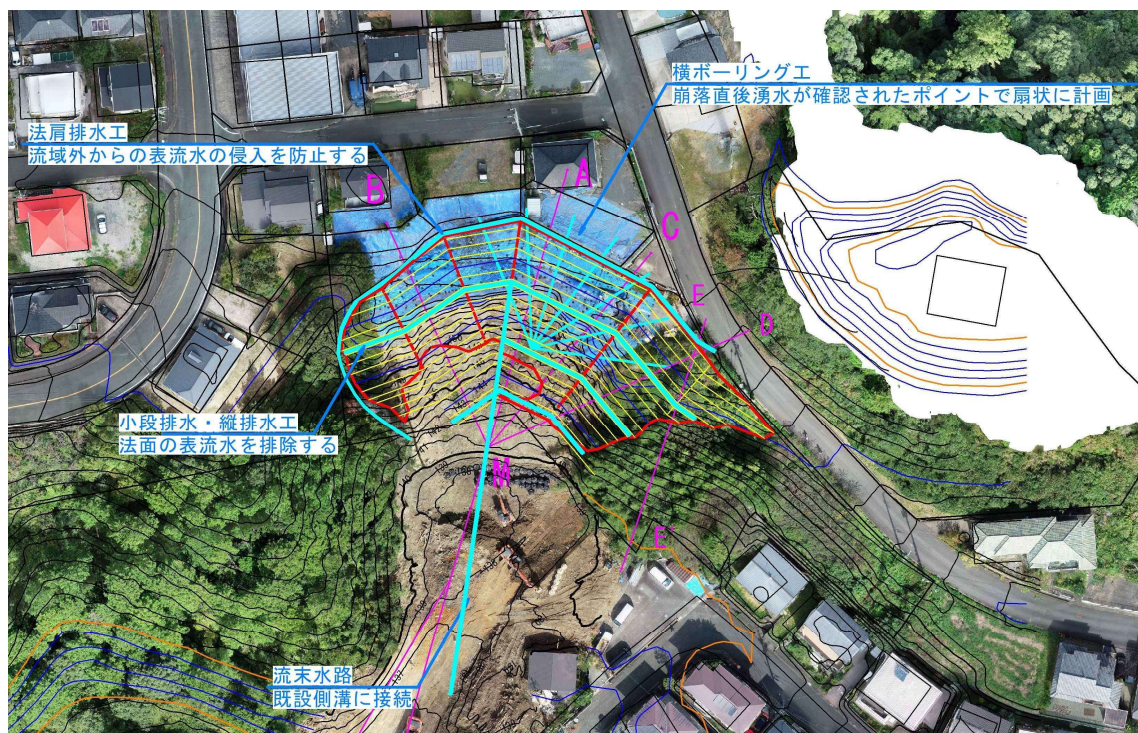
図-7.2.1 排水対策工平面図（2022年10月19日撮影）

「降雨が盛り土に浸透し、また地下水も上昇したことから間隙水圧が上昇し不安定化した盛り土が崩落」

と考えられる。よって、地下水の上昇を抑え、且つ、法面の表流水を適切に排水するために、「集排水横ボーリング工」および「小段排水工および縦排水工」を計画する。

また、法肩・法尻に進入する流水による浸食を防止するために、法肩排水工も計画する（道路排水と並走する④斜面においては、法肩排水工は不要とする）。

法面排水工は、下流側既設側溝まで接続するものとし、流下能力に応じて適宜断面や集水柵等を計画する。
