# 流域の概要および被害状況

1. 高塚川流域の概要
2. 河川及び流域の成り立ち
3. 高塚川周辺の状況
4. 被害状況

# 1. 高塚川流域の概要

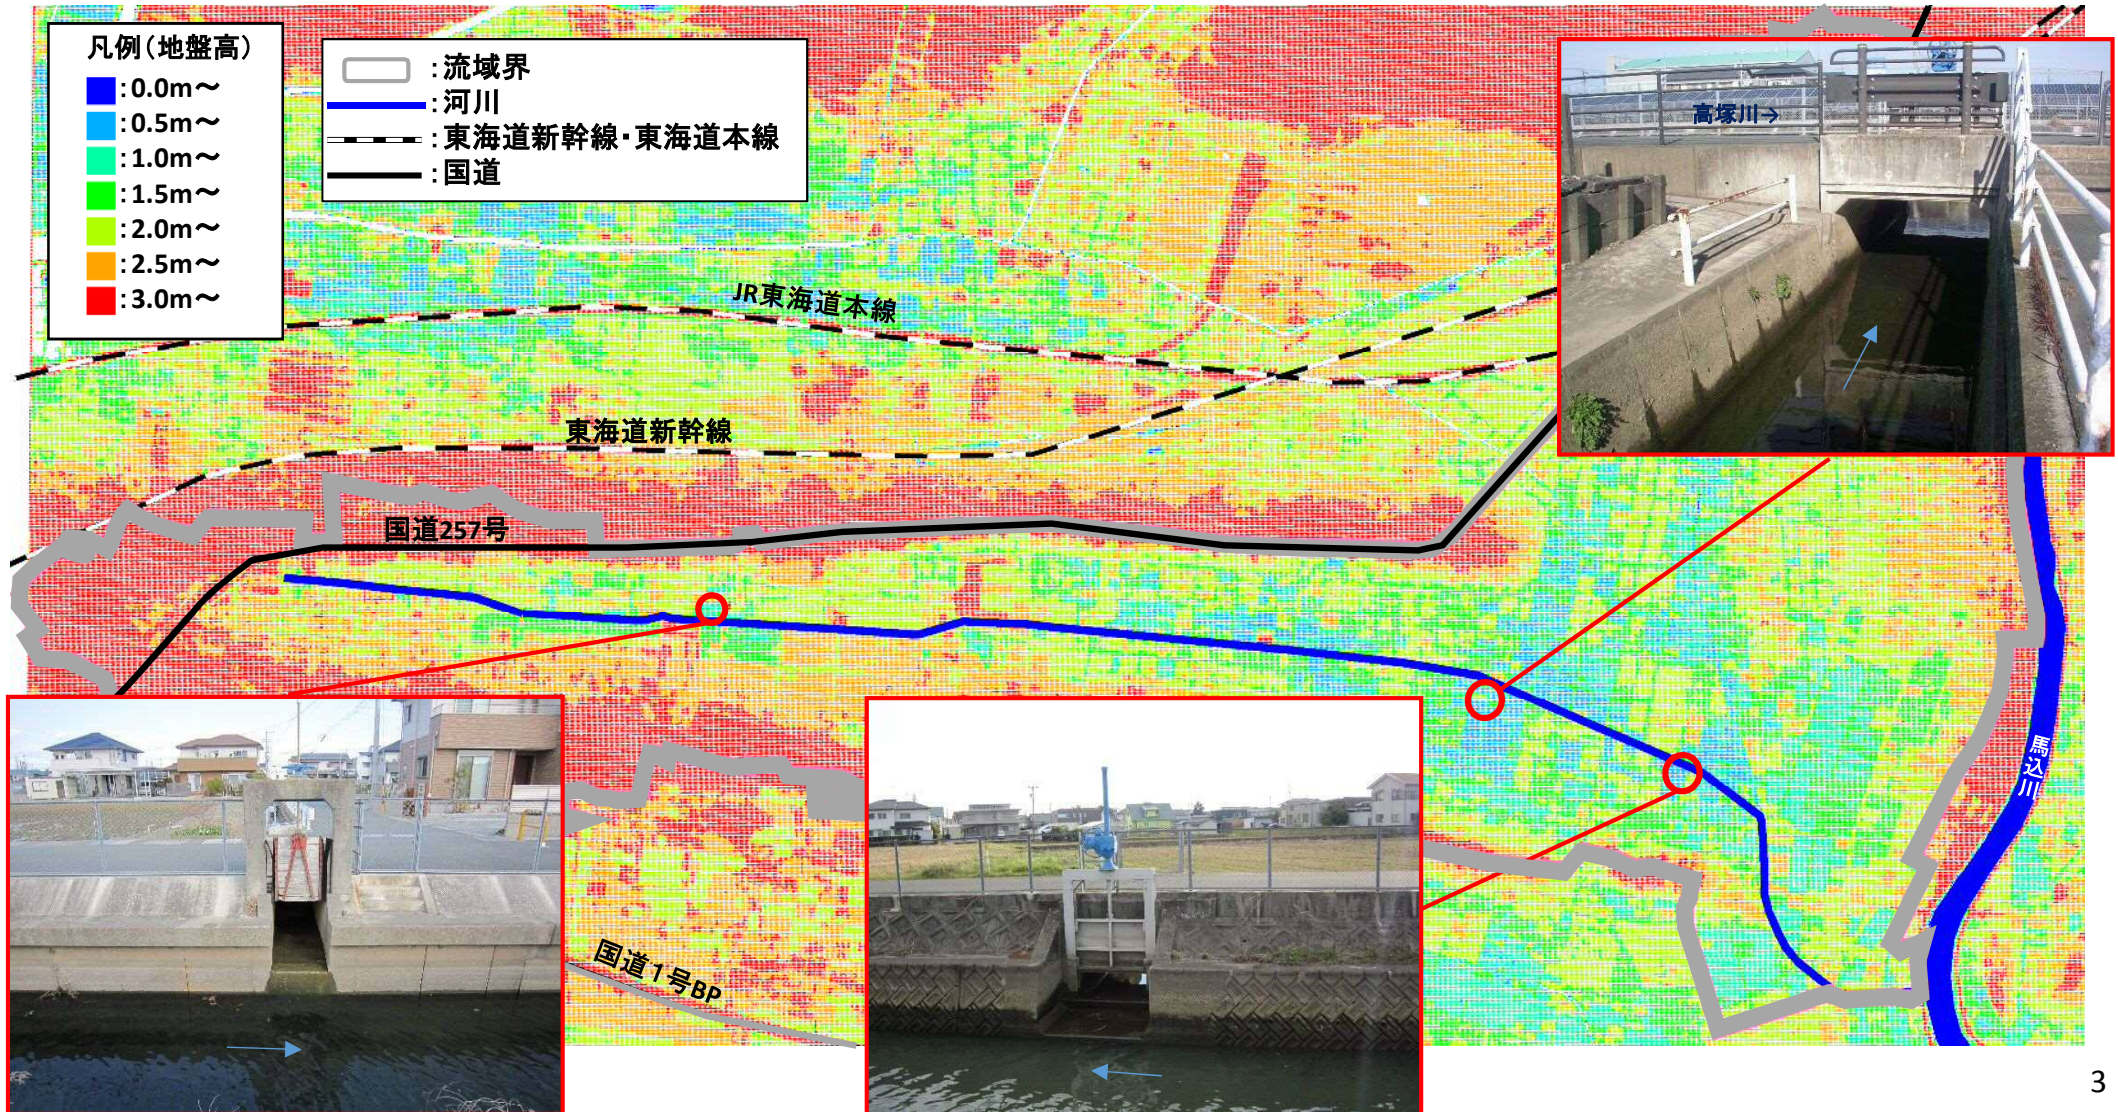
下流部では高塚川より地盤の低い窪地地形の箇所がある。

高塚川流域内には、局地的な地形形状の箇所があり、場所によっては、高塚川沿川で高塚川堤防より低い箇所がある。そういったところを流れる水路は、高塚川への合流も低い位置での合流となり、早い段階で、高塚川と水路を仕切る水門を閉じることとなり、排水不良が生じやすいと考えられる。

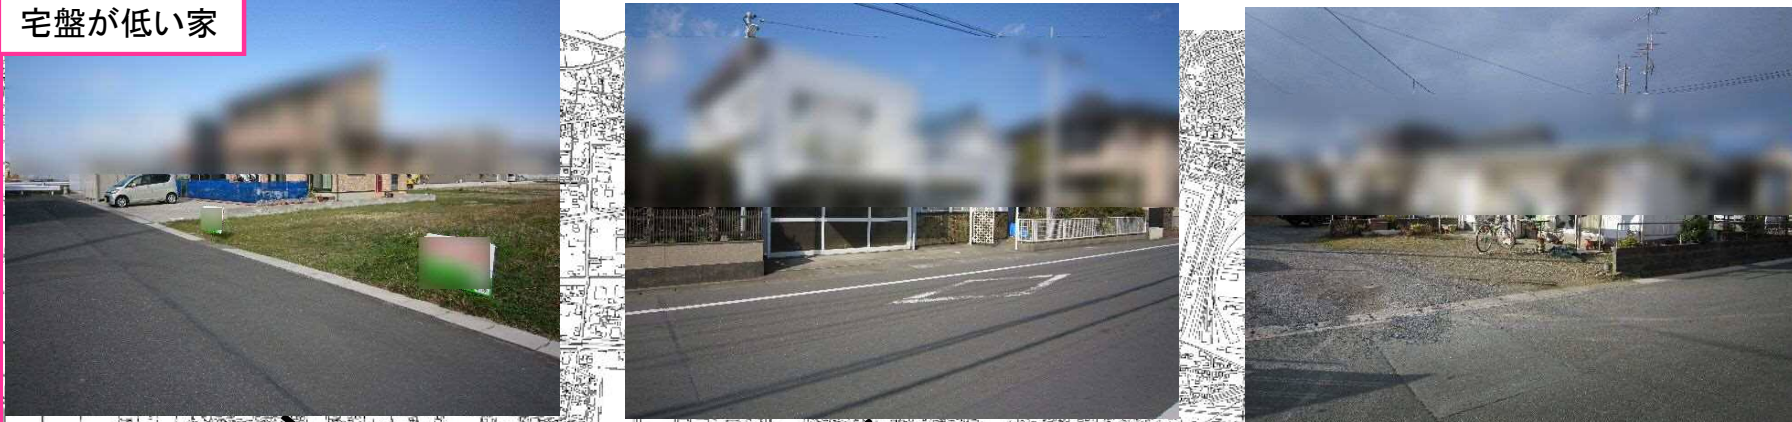
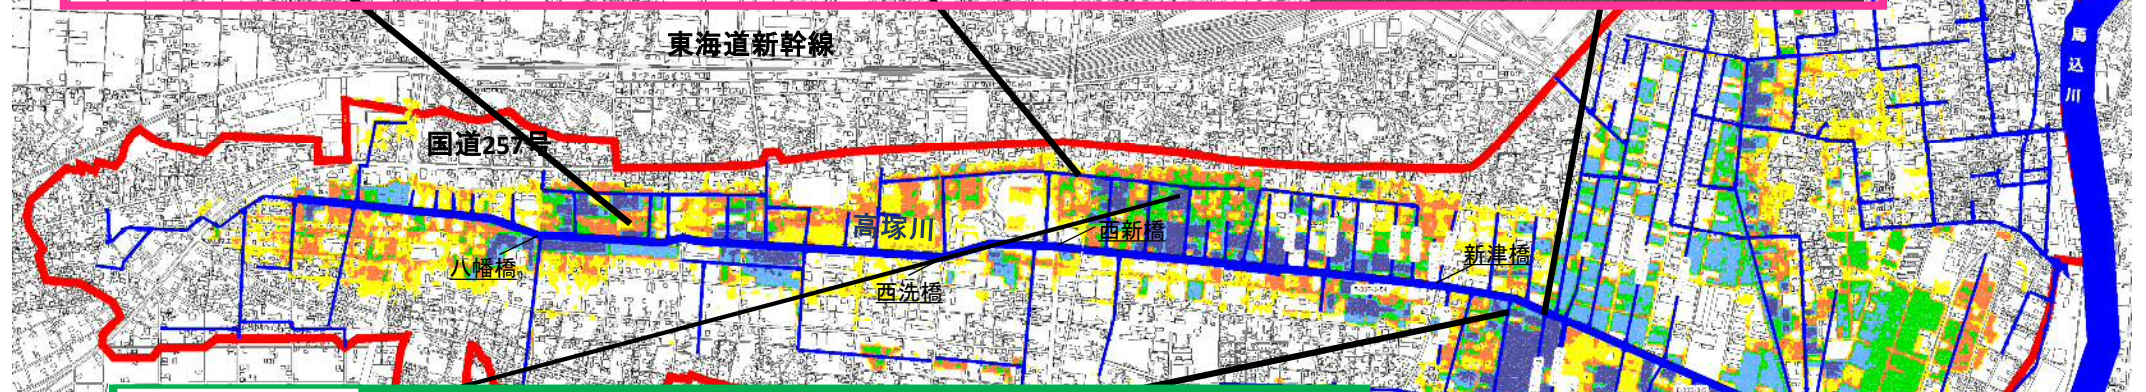
宅盤が低い家

高塚川流域内の多くの建物は、宅盤を高くして建てられていることから、一般的な家屋より比較的水害に強い構造となっている。ただし、宅盤を高くしていない家屋も存在し、平成27年9月の水害では、こういった家屋での浸水被害が報告されている。

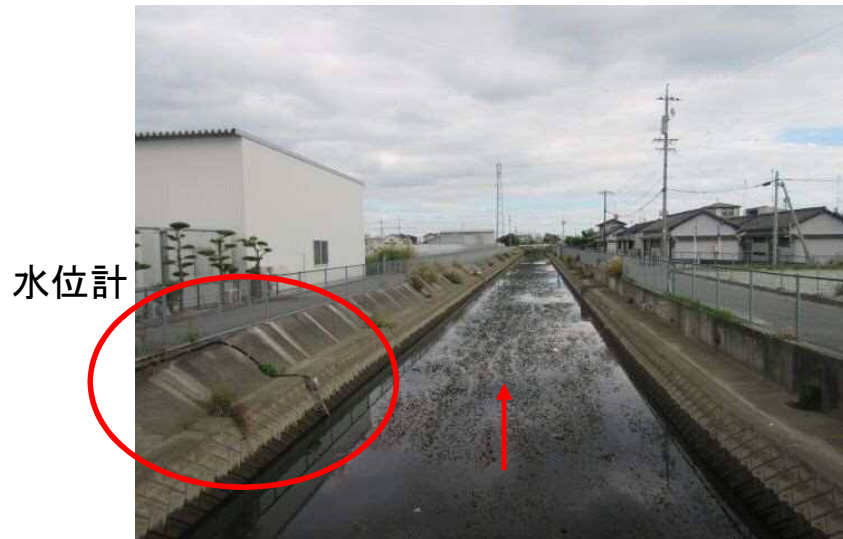
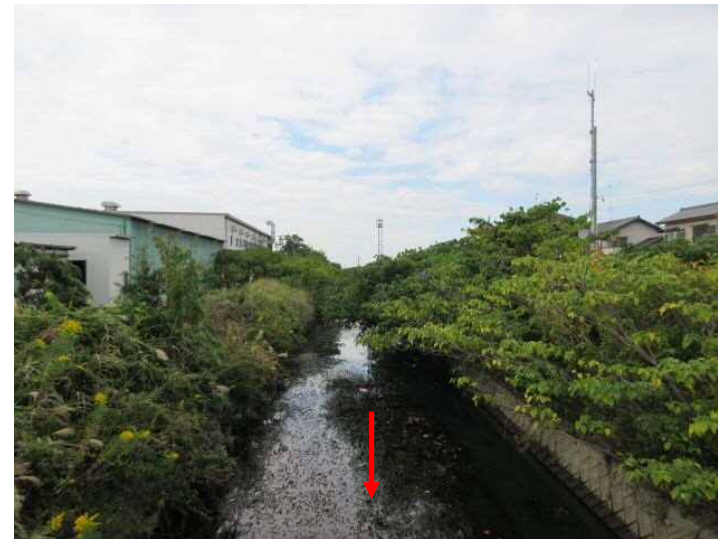
新橋1号排水路 水位計付近 横断図

- ＜新橋1号排水路(高塚川水位計付近)＞  
○掘込河道である。河床勾配は緩く、流速も小さい。  
○河道内は、水草、藻が繁茂している。

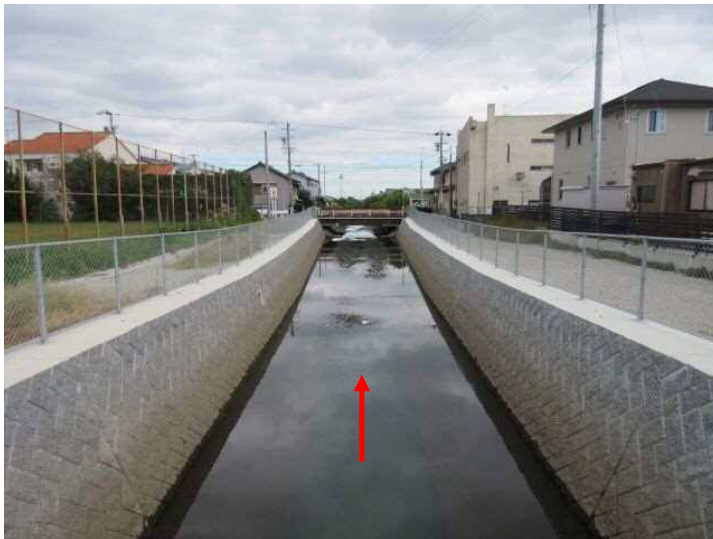
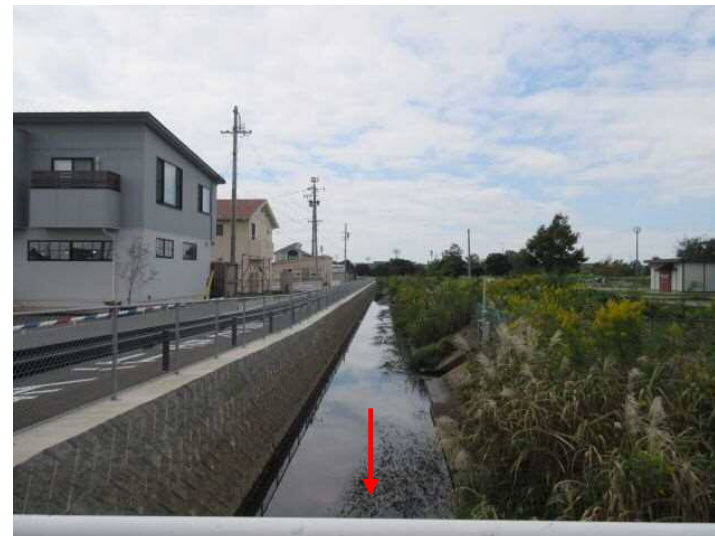
新橋1号排水路、篠原15号排水路(可美公園東側) 横断面図

○河道内は、水草、藻が繁茂している。(水路改修区間では水草、藻の除去を実施済み)

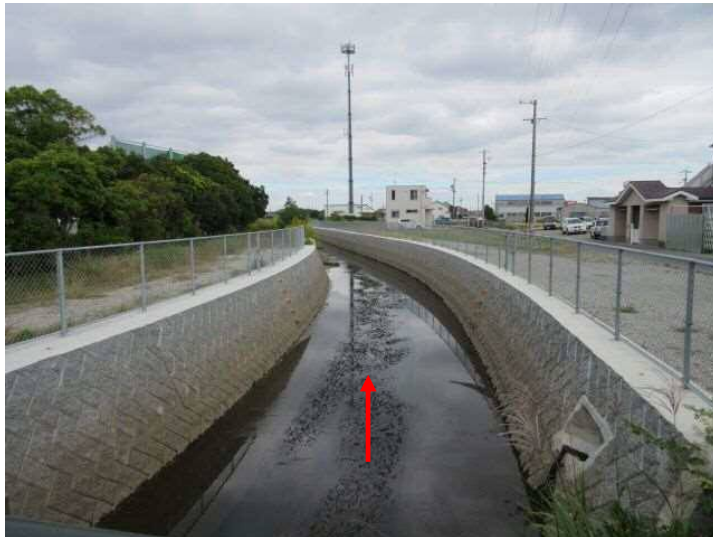
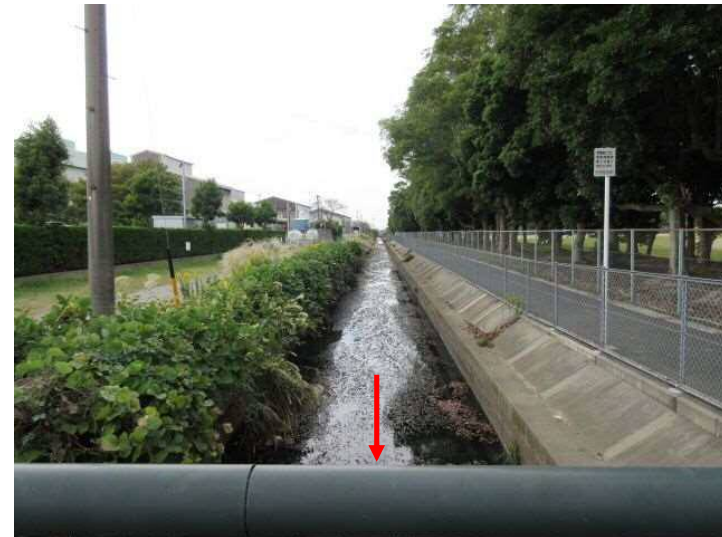
篠原15号排水路(可美公園) 横断図

- 掘込河道である。河床勾配は緩く、流速も小さい。沿川の宅地化が進んでいる。
- 河道内は、水草、藻が繁茂している。(水路改修区間では水草、藻の除去を実施済み)

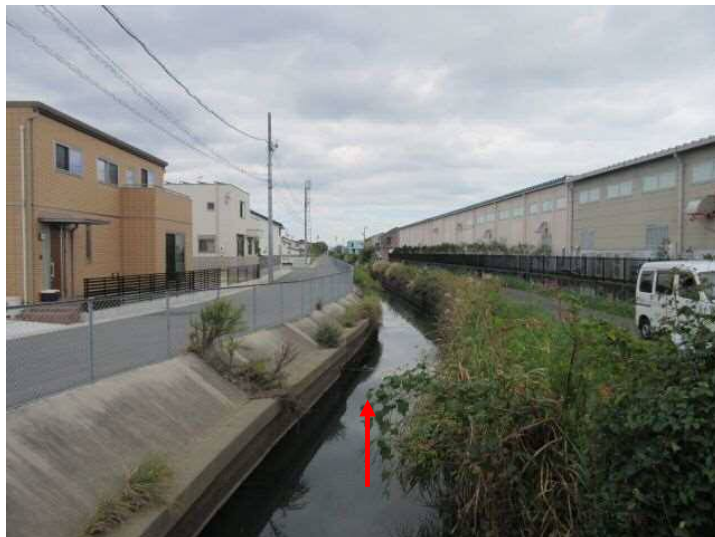
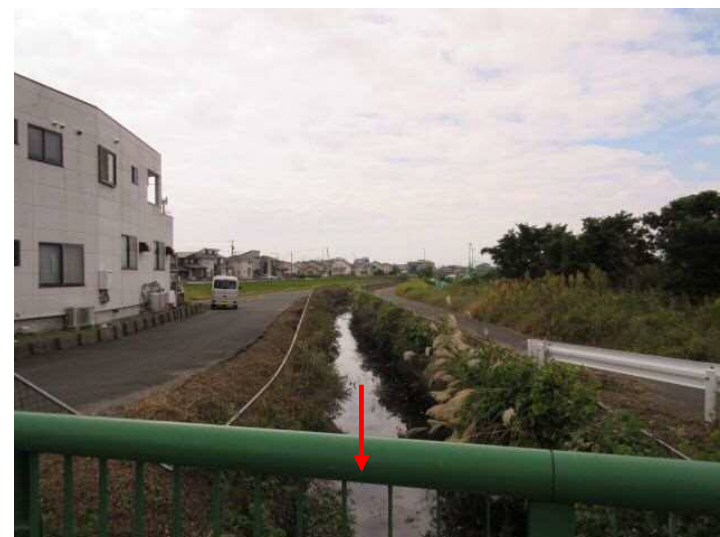
篠原15号排水路(可美公園西側) 横断図

○河道内は、水草、藻が繁茂している。(水路改修区間では水草、藻の除去を実施済み)

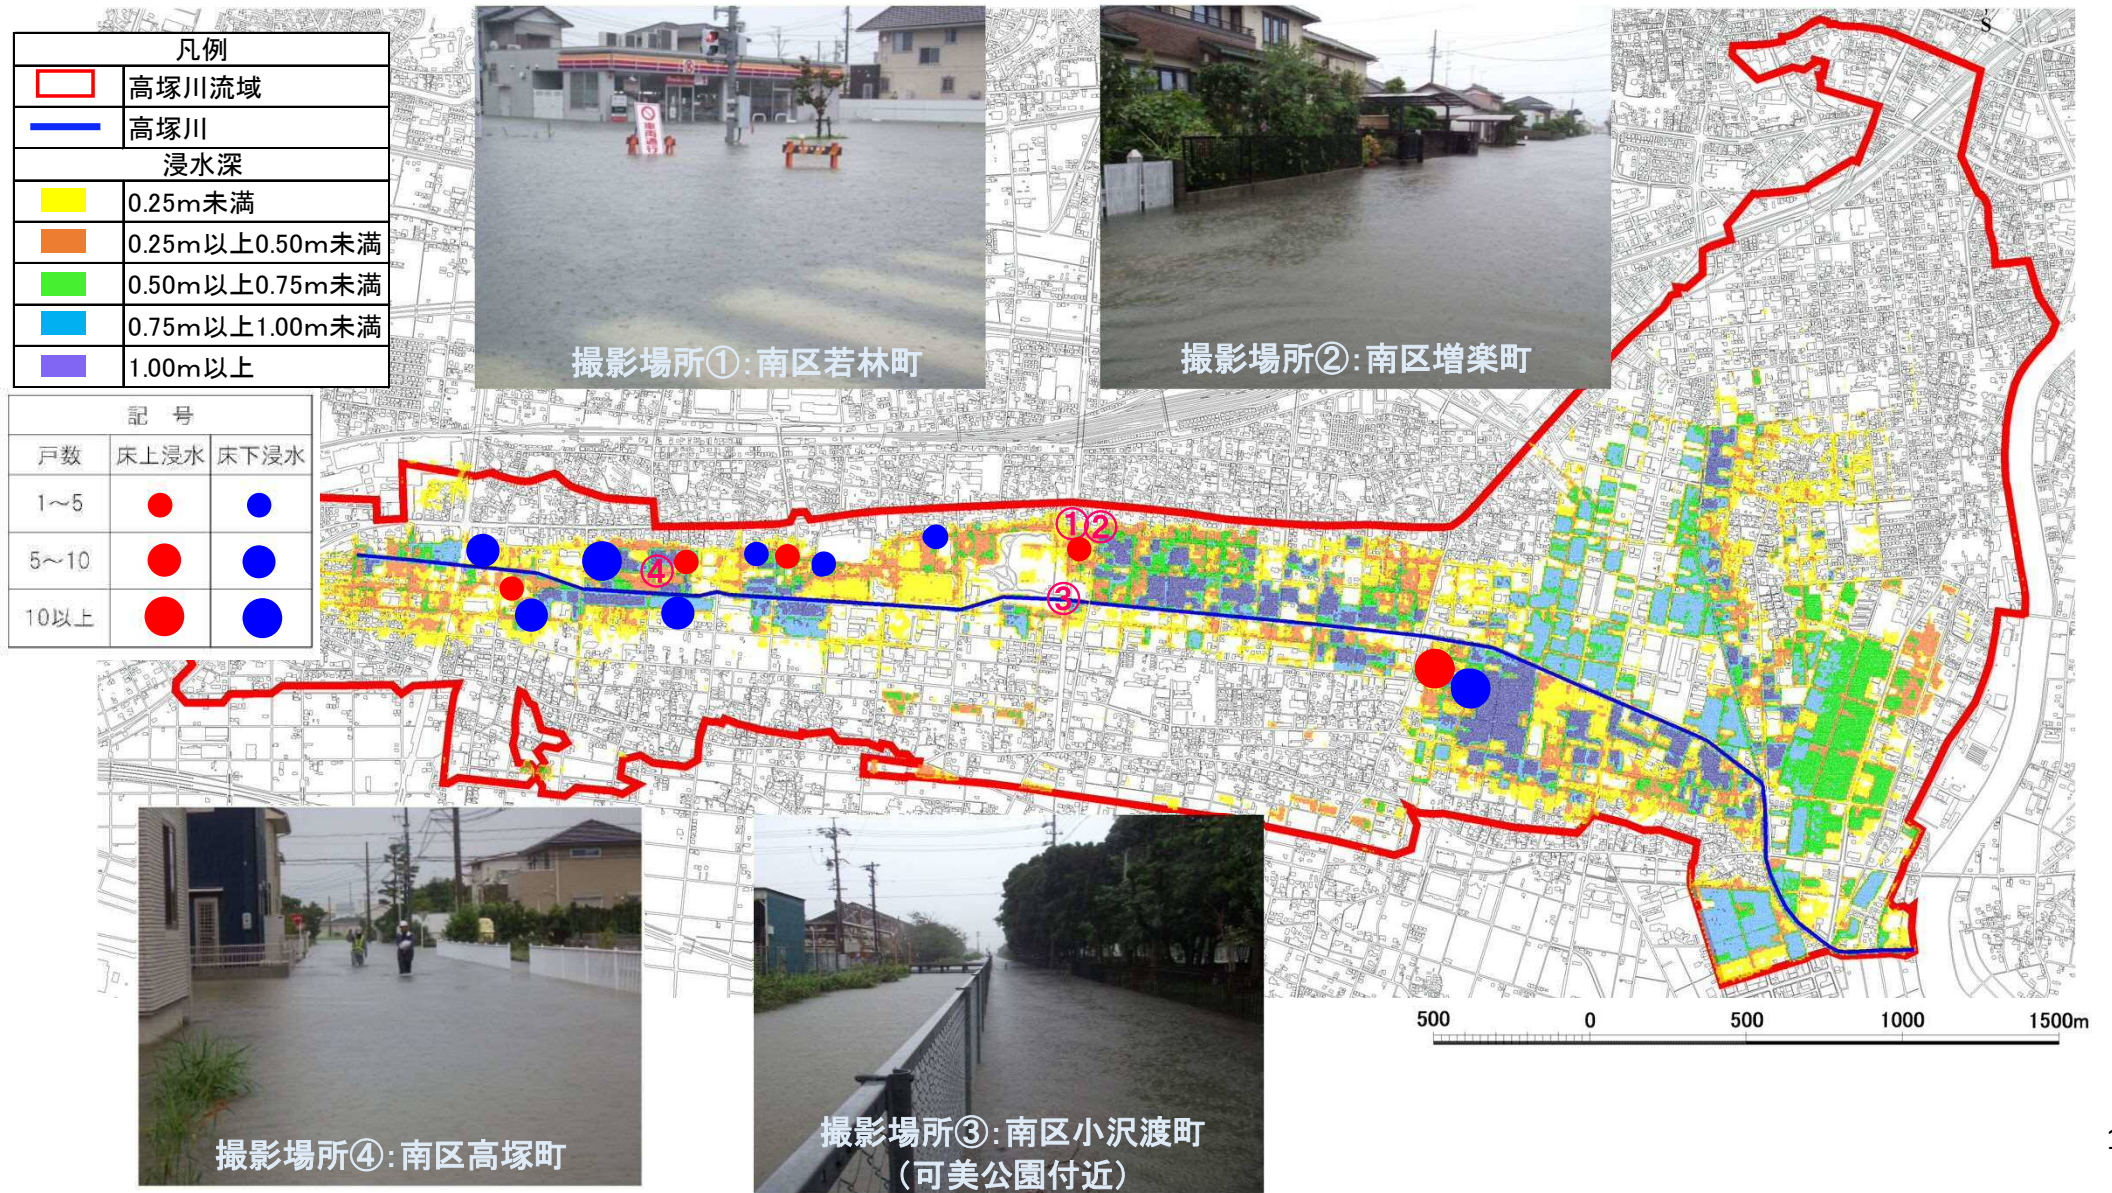
住宅地等の浸水深は概ね1.0m未満である。また、高塚川沿川だけでなく、離れた箇所でも浸水被害が発生している。家屋の浸水被害は、床上浸水16件、床下浸水71件であった。

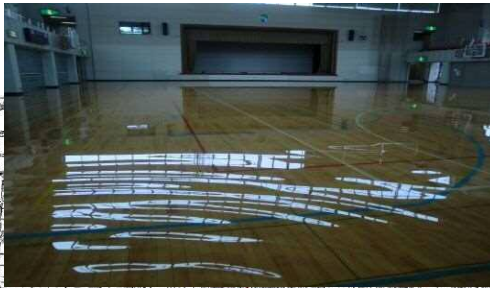
体育館 床上7cmの浸水で床板の反り等が発生し使用不可

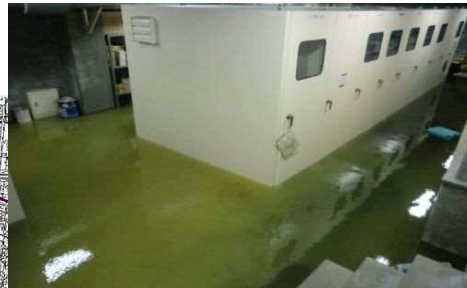
機械室、電気室等 70cm程度浸水し、受電設備等が使用不可

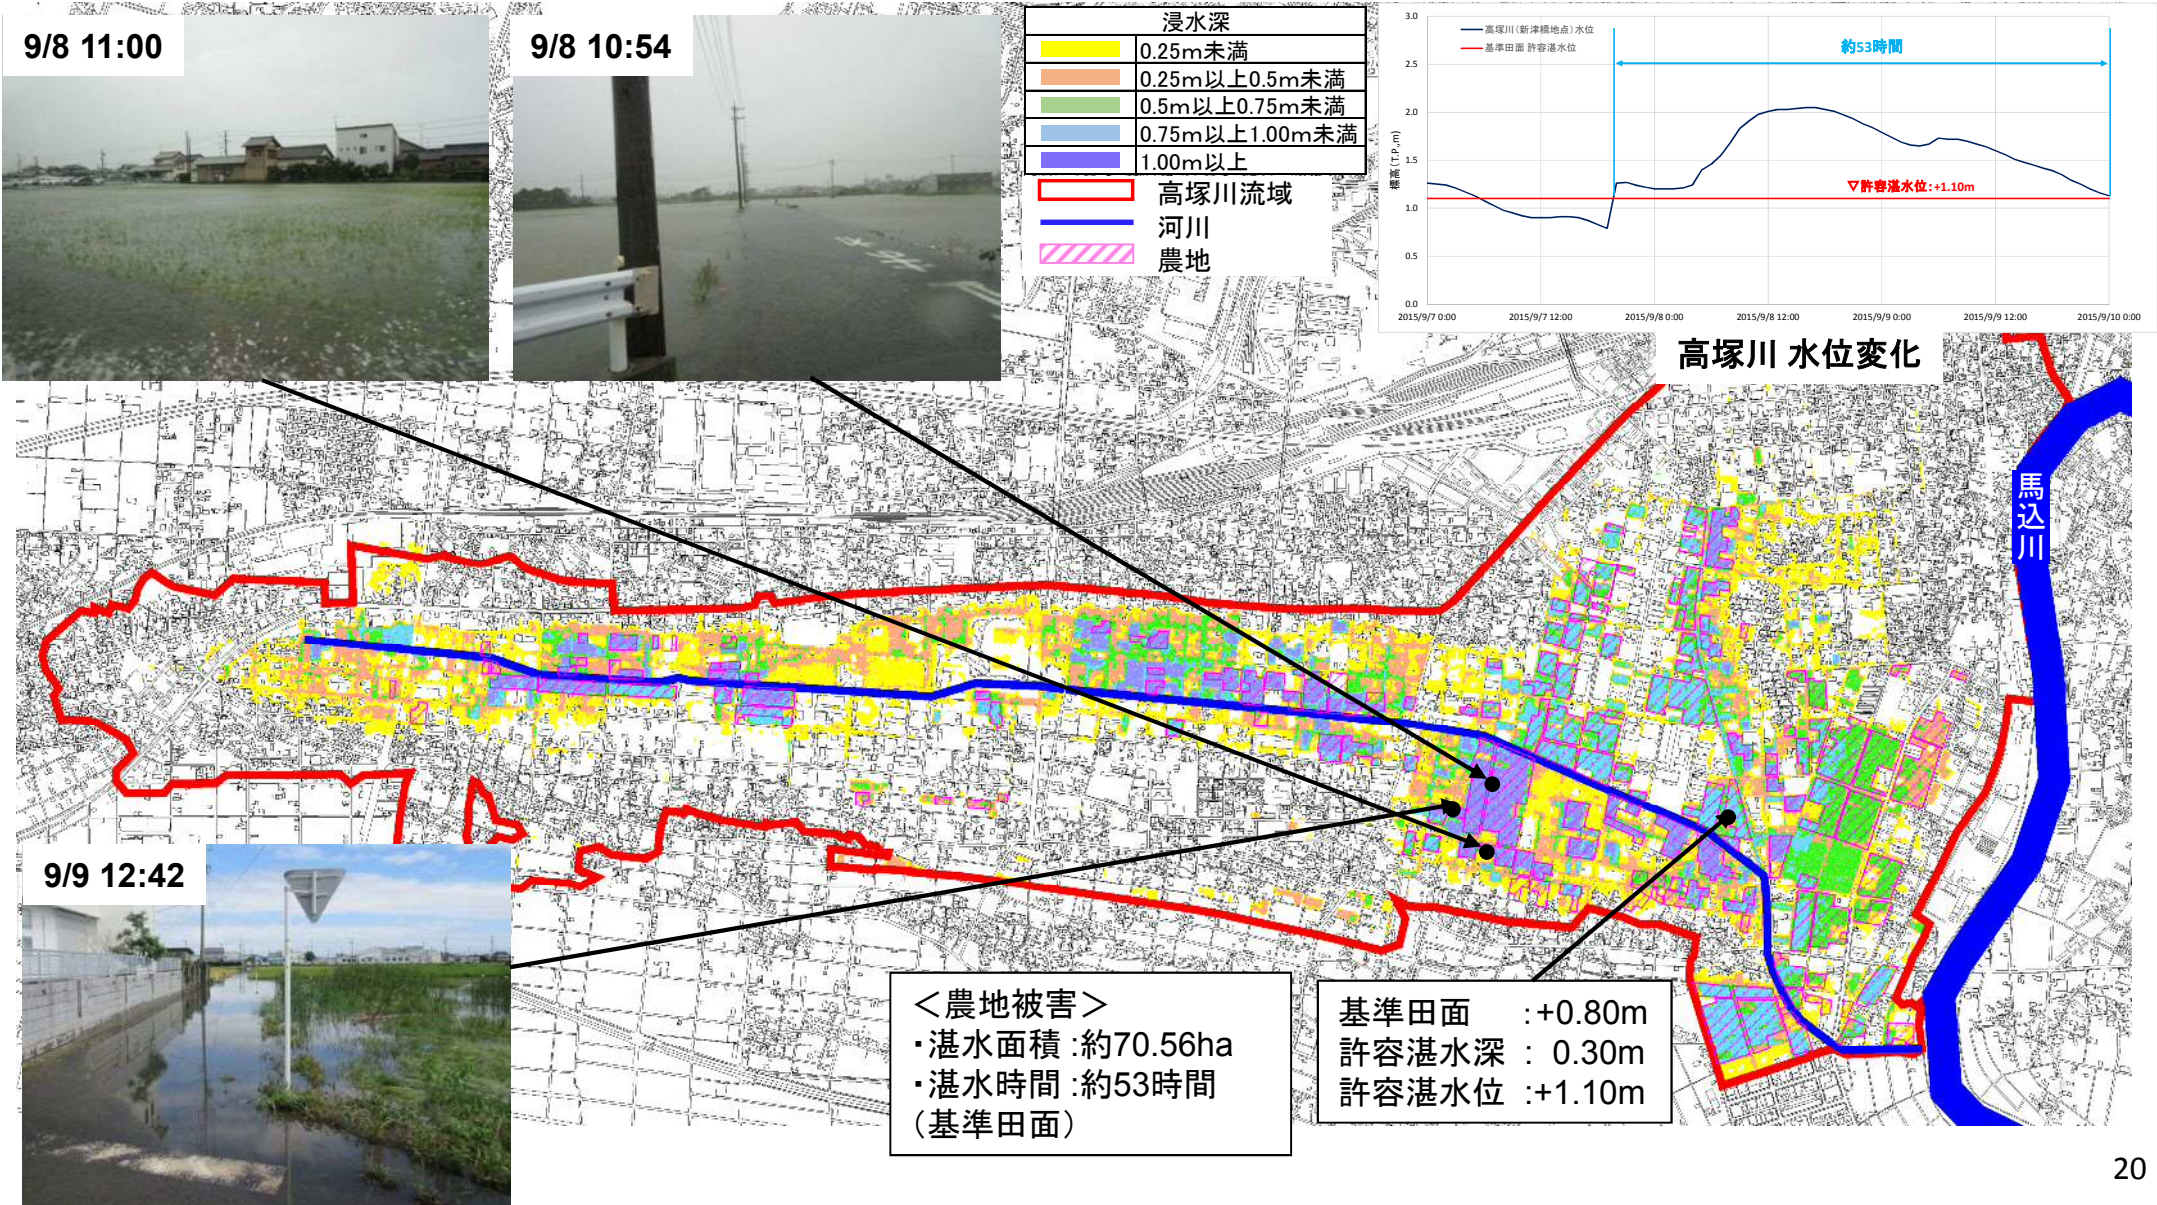
農地における湛水は確認されており、最大浸水深が1.0m以上となる箇所もあるが、農作物への被害についての報告は無い。ただし、農地の湛水面積は約70.56ha、基準田面での湛水時間は約53時間であったと推定される。
