| ペンデル支承 | | 16 / 46 |

| サドル | | 18 / 46 |

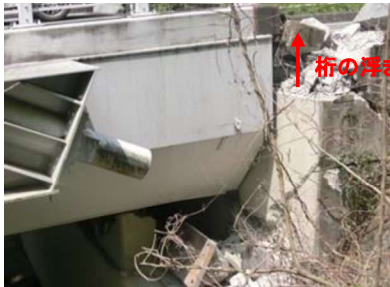
| ペンデル支承 | | 16 / 46 |
|---|---|---|
| | 例 | <p>浮上がり防止のための部材アンカーボルトの抜け出し、破断により、負反力に対する支持機能を失い桁が浮き上がった事例。定着部コンクリートのひびわれなど、アンカーボルトの引張耐力の低下を疑う余地がないか確認する必要がある。</p> |

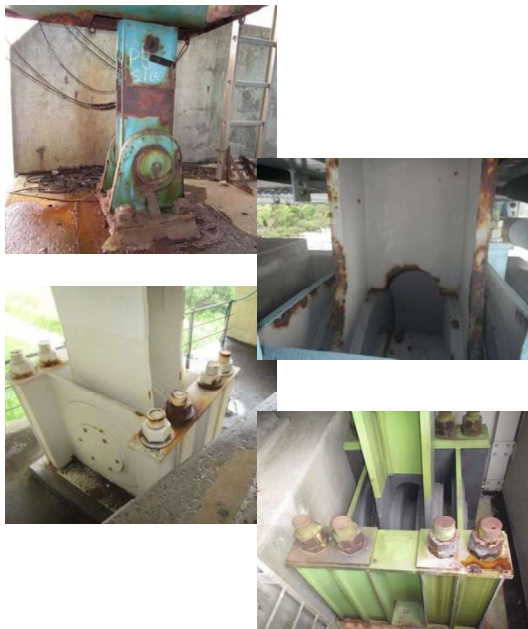
| ペンデル支承 | | 16 / 46 |
|---|---|---|
| | 例 | <p>ペンデル支承に腐食が生じている場合、腐食による板厚減少等によって応力集中しやすくなり、破断や亀裂が生じる可能性もある。<br/>また、ピン等、部材接合があることも多く、応力状態としても腐食環境としても弱点になりやすいので、接合部の状態も確認する必要がある。</p> |

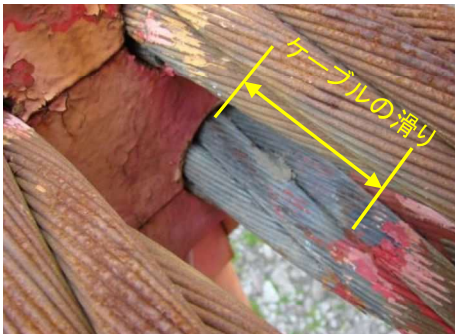
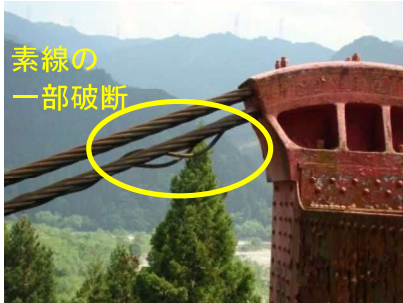
| サドル | | 18 / 46 |
|---|--|---|
| <div><div><br/></div><div><div>例</div><p>主ケーブルの素線の一部破断により塔頂サドルでケーブルの抜け出しが生じた事例。<br/>サドル部でケーブルに滑りが生じた場合、径間のケーブル長さが変わるため、ケーブル構造のバランスが崩れるなど、橋全体に致命的な影響を及ぼす危険性があるため注意が必要である。</p><p>吊橋は部材の破断や定着部の異常が全体の形状に影響を与えやすいため、異常の徴候が線形等から発見できる場合がある。</p></div></div> | | |

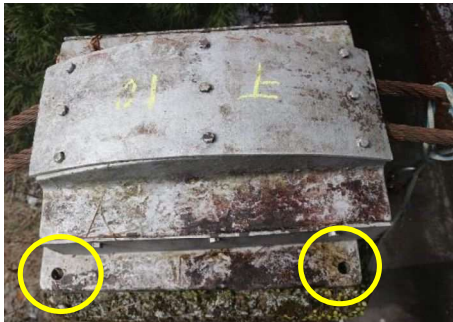
| サドル | | 18 / 46 |
|---|--|---|
| <div><div></div><div><div>例</div><p>塔頂サドルを固定するボルトが脱落している場合、プレートからの締め付け力が低下し、すべりが生じやすくなっている可能性がある。<br/>ボルトの緩みやプレートの異常、抜け出し痕が無いかなどについて注意して状態を把握する必要がある。</p></div></div> | | |

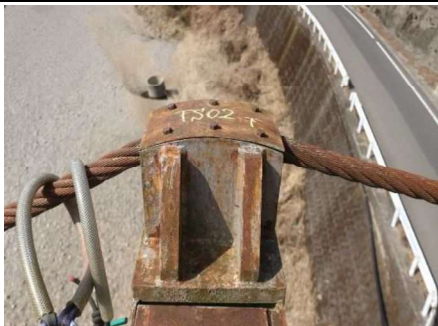
| サドル | | 18 / 46 |
|---|--|---|
| <div><div></div><div><div>例</div><p>塔頂サドルに腐食が見られる場合、確認時点では固定するボルトの締め付け力に影響を及ぼしていない場合でも、原因によってはプレートやボルトに腐食が進行し、締め付け力が低下する場合もある。</p></div></div> | | |

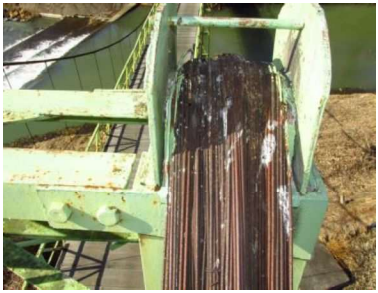
| | <div>例</div> <p>締め付けプレートのない塔頂サドルのケーブル素線に腐食が生じている場合、確認時点では滑り抵抗が確保できている場合でも、このまま腐食が進行し、素線が破断すると、ケーブルにすべりが生じる可能性がある。<br/>また、素線の表面だけではなく、内部が腐食している場合もあることに注意する必要がある。</p> |

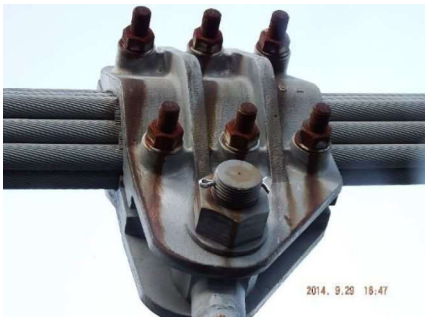
| ケーブルバンド | | 21 / 46 |
|---|---|---|
| | <p><b>例</b></p> <p>吊橋のケーブルバンドのボルトに腐食が生じている場合、ケーブルバンドに腐食（異種金属接触腐食も含む）やボルトのゆるみによるすべりが生じる場合もある。</p> | |

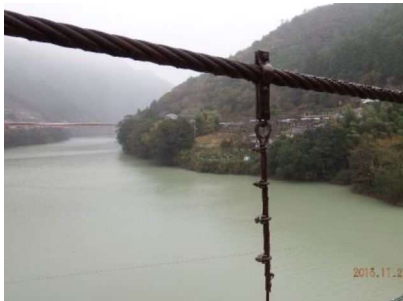
| ケーブルバンド | | 21 / 46 |
|---|---|---|
| | <p><b>例</b></p> <p>吊り材のケーブル側定着部にクリップが用いられている場合、クリップが正しく施工されていないと締め付け力の効率が著しく低下することにより、吊り材から外れる場合もある。適切に施工されているかどうかなど止め方について注意して確認する必要がある。</p> | |

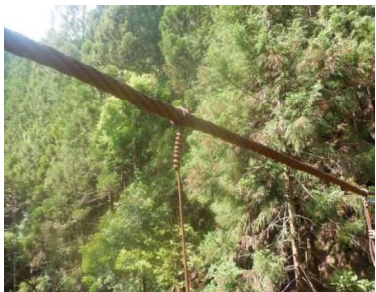
| ケーブルバンド | | 21 / 46 |
|---|---|---|
| | <p><b>例</b></p> <p>吊り材のケーブル側定着部に腐食が生じている場合、締め付け力が低下すると、吊り材から外れる可能性もある。</p> | |

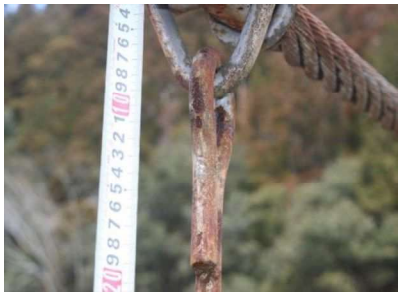
| ケーブルバンド | | 21 / 46 |
|---|---|---|
| | <p><b>例</b></p> <p>吊り材のケーブル側定着部に腐食が生じている場合、確認時点では耐荷力に影響が限定的であっても、環境が改善されないままであれば定着部が破断する可能性もある。</p> | |

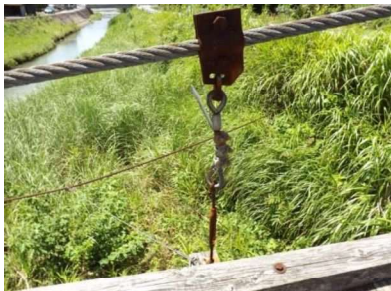
| ケーブルバンド | | 22 / 46 |
|---|---|---|
| | <div>例</div> <p>吊り材を接続しているワイヤクリップに腐食が生じている場合、すべりが生じ、吊り材が破断する可能性がある。<br/>ボルトの緩みや腐食が生じていないか確認する必要がある。</p> | |

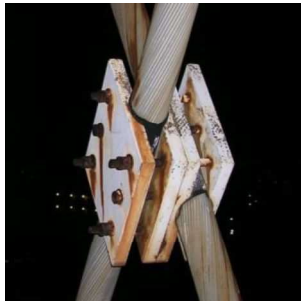
| ケーブルバンド | | 22 / 46 |
|---|---|---|
| | <div>例</div> <p>アーチ橋の吊り材固定金具のボルトに腐食が生じている事例。腐食により固定金具が緩むと、ケーブルに過度な振動が生じ、疲労損傷の要因となることや、ケーブル同士が接触し、損傷する可能性もあるため注意が必要である。</p> | |

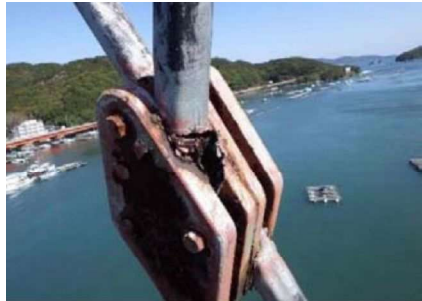
| ケーブルバンド | | 22 / 46 |
|---|---|---|
| | <div>例</div> <p>アーチ橋の吊り材（ケーブル）固定金具部で吊り材の被覆が損傷している事例。<br/>固定金具により吊り材が締め付けられている箇所では被覆材が圧縮変形し損傷が生じる可能性がある。また、固定金具近傍においても、風等による振動で固定金具より外力を受け、被覆材に損傷が生じる可能性がある。</p> | |

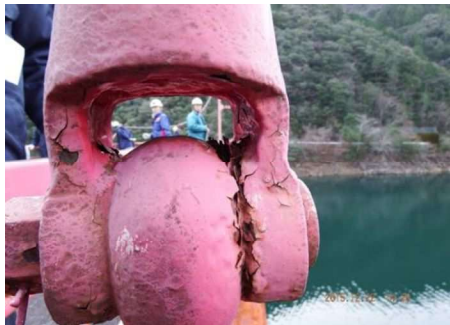
| 吊り材定着部 | | 24 / 46 |
|---|---|---|
| | 例 | 吊り材の桁側定着部に腐食が生じている場合、可動機能の低下が生じると、設計で想定しない局部応力が生じる可能性があり、ロッドのねじ部やソケット定着部の口元のケーブル素線で疲労により亀裂が発生する可能性もある。 |

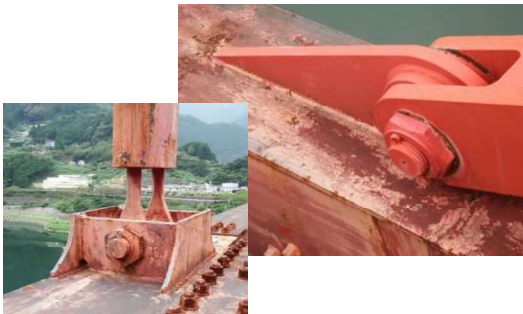
| 吊り材定着部 | | 24 / 46 |
|---|---|---|
| | 例 | 吊り材の桁側定着部が溶接により接続されている場合、車両荷重や風荷重などにより繰り返し応力の影響を受けやすく、溶接部では疲労により亀裂が発生する可能性もある。 |

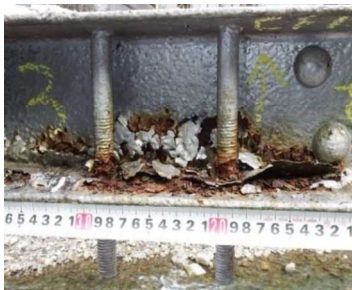
| 吊り材定着部 | | 24 / 46 |
|---|---|---|
| | 例 | 吊り材の桁側定着部のボルトに腐食が生じている場合、確認時点では引張力に対する耐荷力に影響が無くても、原因によっては、環境が改善されないと、腐食が進行し、断面欠損や破断に至るなど、耐荷力の低下が生じる可能性もある。 |

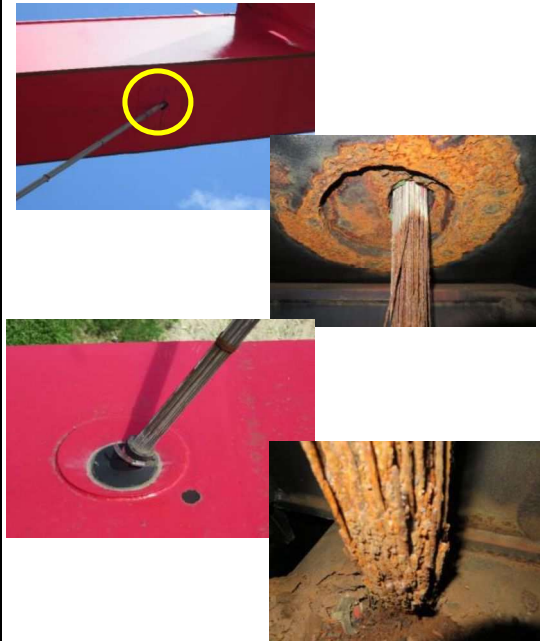
| | <p>例</p> <p>部材内部のケーブル定着部に著しい腐食が生じた事例。部材表面では腐食等の変状が確認できない場合であっても、ケーブル定着部やケーブルに腐食が生じ、耐荷力に影響が生じている場合もある。部材内部のケーブル定着部の状態を確認する必要がある。</p> |

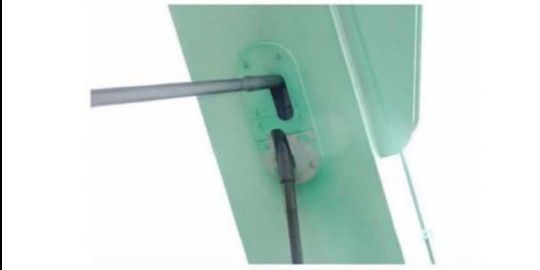
| | <p>例</p> <p>ケーブルと定着部への引き込み孔が接触している場合、被覆に割れなどが生じることで、防食上の弱点となっている可能性もある。ケーブルの振動などにより、周辺部材に損傷が生じていないかどうかなどにも注意するのがよい。</p> |

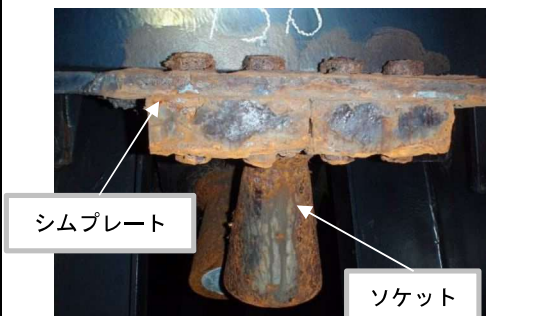
| | <p>例</p> <p>アーチ橋の下弦材内部の吊り材の定着部のソケットや定着構造（シムプレートなど）に腐食が生じている場合、ケーブル内部にも腐食が生じている場合もある。吊り材が定着構造に隠れる部分については、吊り材を直接確認することが難しいため、これら周辺部材の状態を確認することで内部の状態を推定する必要がある。</p> |

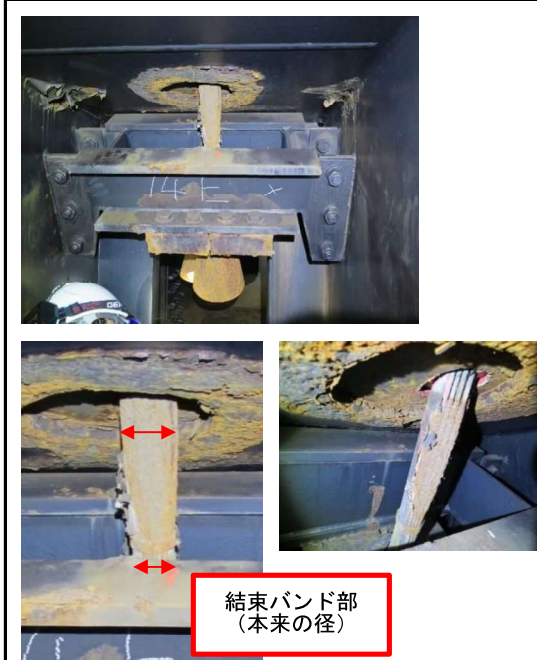
吊り材の径が本来のものより大きくなっている場合、吊り材内部の腐食膨張が生じている可能性がある。  
吊り材は、外側の素線から腐食が進むとは限らず、外観に腐食が確認できない場合でも内部が腐食している可能性があることに留意が必要である。

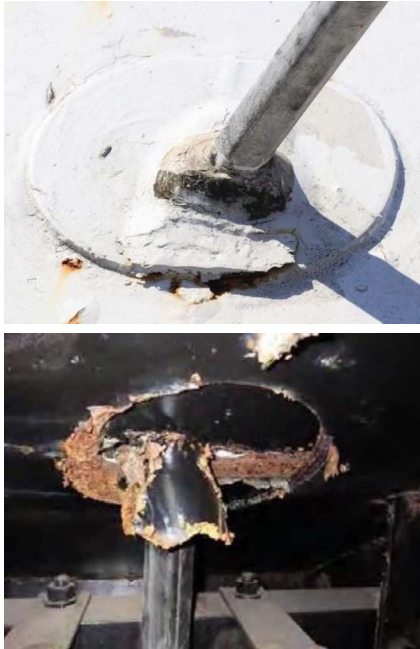
アーチ下弦材側の引込み部で、口元部分に施された防水構造の劣化や下弦材本体に腐食が生じている場合、弦材の内部で腐食が生じ、耐荷力に影響を及ぼしている可能性がある。  
口元部分はシールされているが、経年により劣化が生じることに注意が必要である。

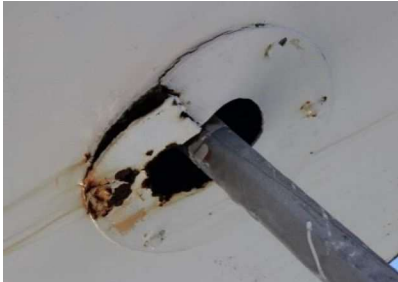
| 吊り材定着部 | | 28 / 46 |
|---|---|---|
| | <div>例</div> <p>アーチ橋の上弦材側の吊り材引き込み部において鋼製カバーが腐食し、脱落しかけている場合、定着部の状態によっては、確認時点では影響がない場合であっても、環境が改善されず放置されると、第三者や道路利用者被害につながる可能性がある。</p> | |

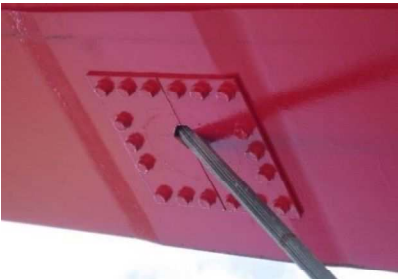
| 吊り材定着部 | | 28 / 46 |
|---|---|---|
| | <div>例</div> <p>アーチ橋の吊り材引き込み部で吊り材と上弦材が接触している場合、風等の振動により、ケーブル本体に疲労による亀裂が生じ、耐荷力が低下する可能性がある。</p> | |

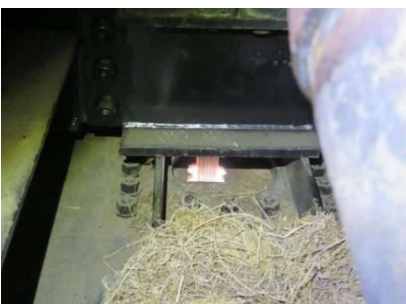
| 吊り材定着部 | | 28 / 46 |
|---|---|---|
| | <div>例</div> <p>アーチ橋の上弦材内部に鳥の巣らしき稲藁が堆積している場合、糞や死骸等が水分を保持し、腐食に繋がる可能性がある。</p> <p>除去し無ければ、覆われていた箇所の状態を適切に把握できない場合が多い。</p> <p>吊り材引き込み部において弦材と吊り材の隙間が大きい場合には鳥類が侵入する可能性があることに注意する必要がある。</p> | |

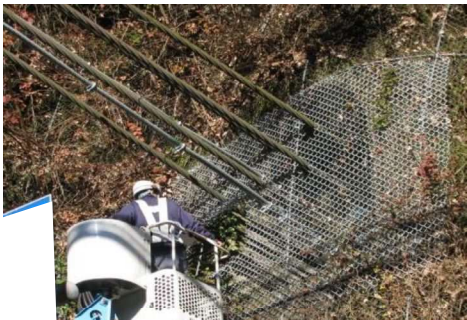
| アンカレイジ | | 30 / 46 |
|---|--|---|
| | | <p><b>例</b></p> <p>ケーブルが地盤に定着されている場合、水分の浸入等により、内部で腐食が進行している可能性がある。ケーブルが複数本配置されていたとしても、それらが同様の腐食環境におかれている場合は、腐食が同時に進行する可能性があることに注意が必要である。</p> |

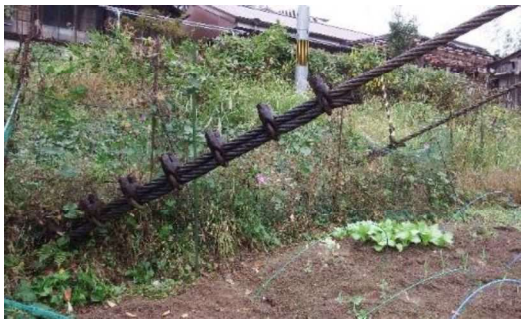
| アンカレイジ | | 30 / 46 |
|---|--|---|
| | | <p><b>例</b></p> <p>ワイヤクリップにより定着されている場合、1つのワイヤクリップが腐食により緩むと、連鎖的にすべり、荷重の支持能力を失う可能性もある。また、ワイヤクリップが同様の腐食環境にある場合、腐食が同時に進行する可能性があることに注意が必要である。</p> |

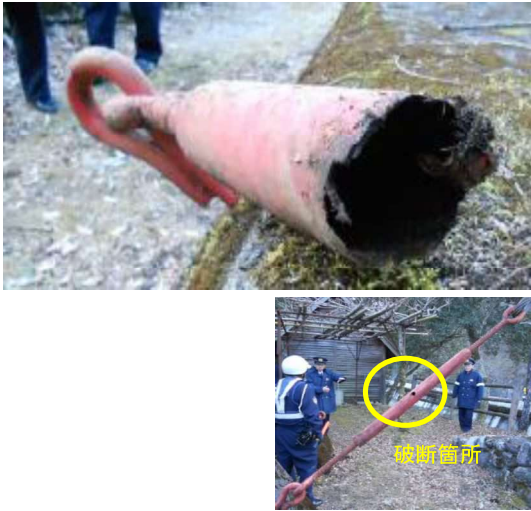
| アンカレイジ | | 30 / 46 |
|---|--|---|
| | | <p><b>例</b></p> <p>留め具などにステンレスなど異種金属を用いている場合には、異種金属接触による著しい腐食が鋼材に生じ、環境が改善されなければ、急速に板厚減少や破断等が生じる可能性がある。この場合、同構造の他の部材にも同時多発的に腐食が生じる可能性があるため注意が必要である。また、腐食等によりターンバックル内部に水の浸入や滞水が生じると、内部から腐食が進展する可能性もある。</p> |

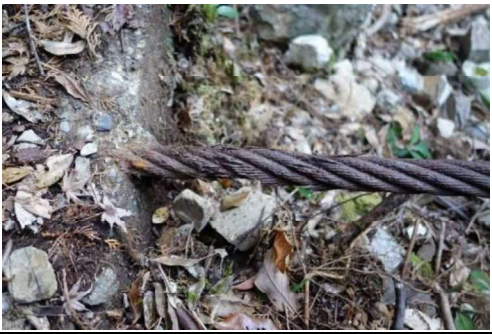
| アンカレイジ | | 31 / 46 |
|---|--|---|
| | | <div>例</div> <p>主ケーブルのアンカー部に素線の断線が見られる場合、耐荷力への影響は限定的であっても、環境が改善されないと腐食が進行し、耐荷力に影響を及ぼす可能性があることに注意が必要である。</p> |

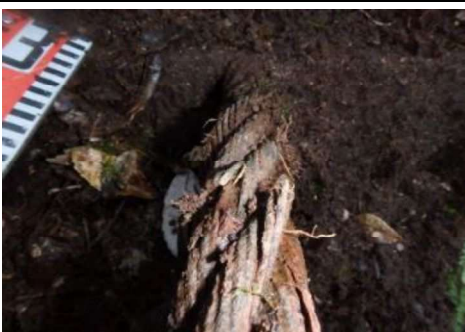
| アンカレイジ | | 31 / 46 |
|---|--|---|
| | | <div>例</div> <p>主ケーブルの定着部に素線の断線が見られる場合、耐荷力への影響は限定的であっても、環境が改善されないと腐食が進行し、耐荷力に影響を及ぼす可能性があることに注意が必要である。</p> |

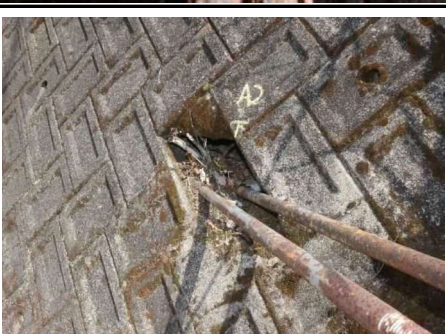
| アンカレイジ | | 31 / 46 |
|---|--|---|
| | | <div>例</div> <p>耐風索の定着部で土砂の堆積が見られる場合、滞水等により腐食が生じている可能性もある。環境が改善されないと腐食が進行し、耐荷力に影響を及ぼす可能性があることに注意が必要である。</p> |

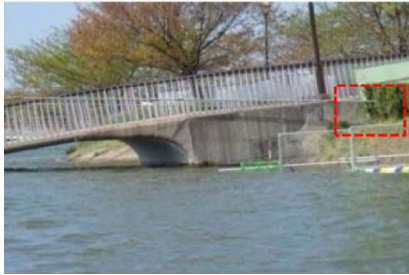
| 橋台 | | 3 2 / 4 6 | |
|---|--|---|--|
| <div><p>出典：粕屋町水鳥橋復旧検討委員会、委員会報告（概要版）</p></div> | | <div>例</div> <div>落橋した吊床版橋の橋台（水鳥橋）。橋台の打継目等から水の浸入を疑う変状がある場合、内部の鉄筋が腐食・破断する可能性がある。（本事例では破断した結果、橋台が支間側に大きく回転している。）</div> | |

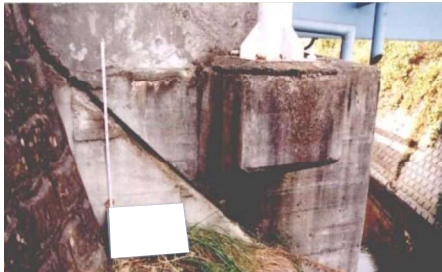
| 橋台 | | 3 2 / 4 6 | |
|---|--|---|--|
| <div></div> | | <div>例</div> <div>橋台が移動している事例。橋台の打継目等から水の浸入を疑う変状がある場合、内部の鉄筋が腐食すると、構造としての一体性を失い、移動する場合もある。</div> | |

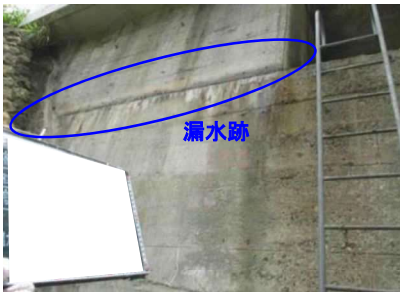
| 橋台 | | 3 2 / 4 6 | |
|---|--|---|--|
| <div></div> | | <div>例</div> <div>橋台の打継目に漏水が生じている事例。ケーブル定着部が埋め込まれて常に引張力に抵抗している橋台の場合、鉄筋の腐食・破断により部材としての一体性が失われ、橋全体の安全性が失われることも考えられる。</div> | |

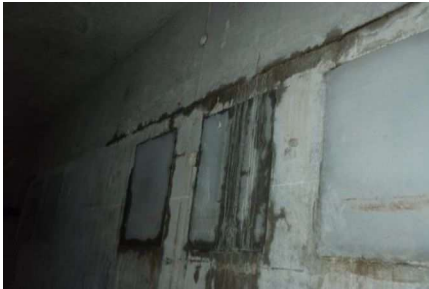
| 橋台 | | 3 2 / 4 6 | |
|---|--|---|--|
| <div></div> | | <div>例</div> <div>コンクリート部材の施工時に設けた開口がコンクリートや無収縮モルタルで跡埋めされている橋台の跡埋め部に漏水が生じている場合、打継目からの水の浸入により、内部の補強鉄筋が腐食するし、構造としての一体性を失う場合もある。</div> | |

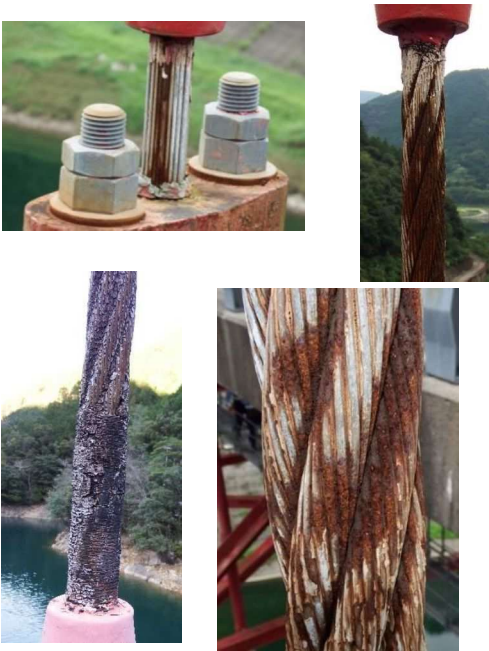
| 吊り材 | | 36 / 46 |
|---|--|---|
| | | <p><b>例</b></p> <p>ケーブルタイプのハンガー表面に腐食が生じている場合、内部の鋼材も腐食し、荷重伝達機能に影響を与えている可能性もある。</p> <p>ハンガーは振動や雨水の流下・滞留によって厳しい腐食環境となることが多く、表面の腐食状況を確認するのみならず内部の腐食の発生についても注意が必要である。</p> |

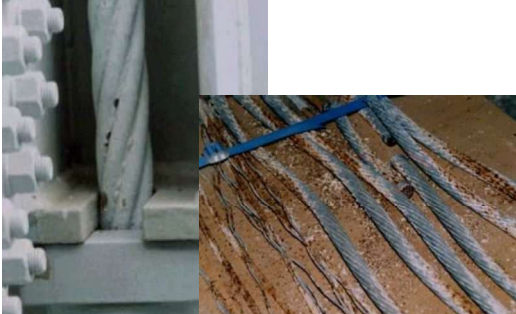
| 吊り材 | | 36 / 46 |
|---|--|---|
| | | <p><b>例</b></p> <p>吊橋のハンガーのケーブル表面に局部的な腐食が生じている場合であっても、内部に断面減少を伴う著しい腐食が生じ、荷重伝達機能に影響を与えている可能性もある。</p> <p>ワイヤでは、表面の腐食状況を確認するのみならず内部の腐食の発生についても注意が必要である。</p> |

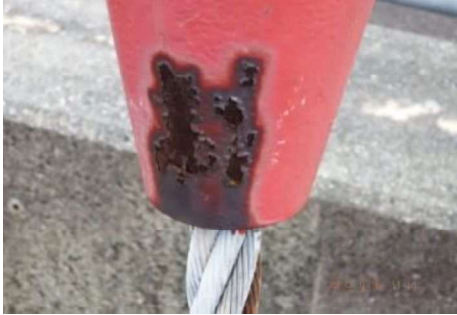
| 吊り材 | | 36 / 46 |
|---|--|---|
| | | <p><b>例</b></p> <p>吊橋のハンガーのソケットに防食機能の劣化や腐食が生じている場合、ソケットやハンガー内部へ雨水の浸入が生じ、腐食が進行している可能性もある。</p> |

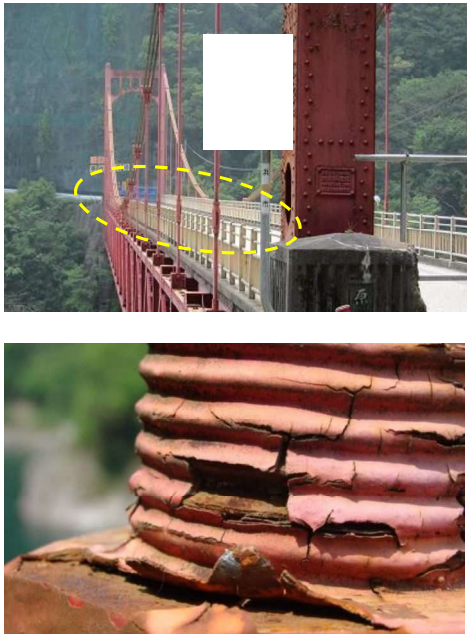
| 吊り材、耐風索 | | 37 / 46 |
|---|---|---|
| | <p><b>例</b></p> <p>吊橋のハンガーの鋼製ロッドのねじ部で亀裂が生じている事例。</p> <p>ねじ部の防食機能の劣化により、腐食が発生した場合、口元やロッドなどの高い応力が生じるねじ部では亀裂が生じ、橋全体の安全性に影響を与える可能性もある。</p> <p>塗装が劣化し塗膜割れが発生している場合などは亀裂などの損傷を容易に発見することが難しくなる。</p> <p>なお、鋼製ロッドのねじ部は、締め込みで塗装が損傷しやすいなど、防食の弱点となる可能性が高い。</p> | |

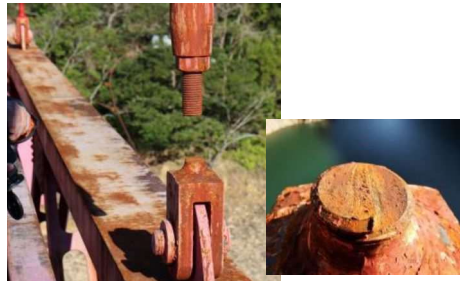
| 吊り材、耐風索 | | 37 / 46 |
|---|---|---|
| | <p><b>例</b></p> <p>吊橋のハンガーの鋼製ロッドに破断が生じている場合、橋全体の安全性に影響を与える可能性もある。</p> <p>ロッドのねじ部は応力集中による亀裂が生じやすい部位であり、風や活荷重による振動、応力変動がある場合ほど亀裂が生じやすくなる。防食機能の低下や腐食を生じているとさらに亀裂が生じやすくなることに注意が必要である。</p> | |

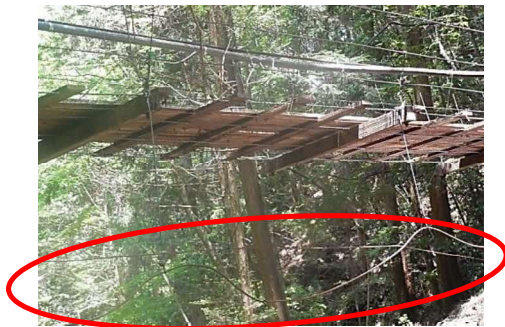
| 吊り材、耐風索 | | 37 / 46 |
|---|---|---|
| | <p><b>例</b></p> <p>吊橋の耐風索に破断が生じている事例。</p> <p>制振対策のために設置された耐風索のゆるみや破断が生じている場合、耐風安定性の低下や橋の各部の疲労耐久性の低下につながる可能性がある。</p> | |

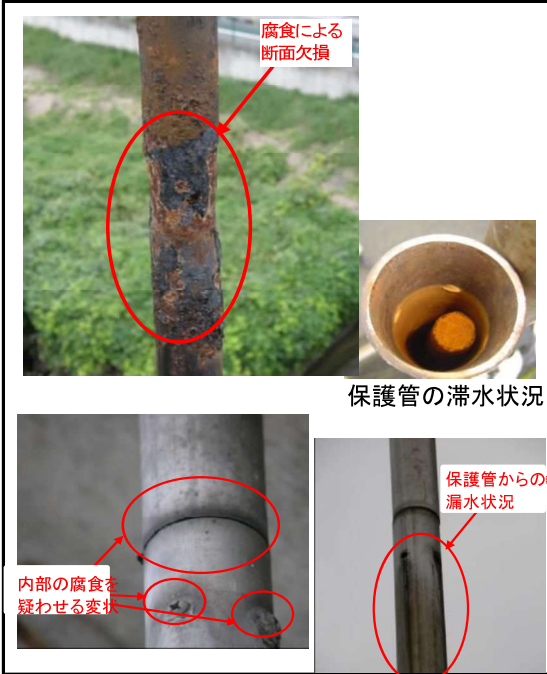
アーチ橋の吊り材に腐食による断面欠損が生じている事例。  
 保護管の継ぎ目などに水の浸入の疑いがある変状がある場合は、既に内部鋼材の腐食により断面欠損等が生じ、引張力に対する耐荷力が低下している場合もある。  
 施工不良や劣化等により保護管と鋼材の間に隙間があり、保護管の継ぎ目での防水処理等が不十分な場合や劣化しやすい材料を用いている場合は、水の浸入が生じやすく、内部の鋼材に腐食が生じる場合がある。特に下部は、保護管内部に浸透した雨水等が流下して溜まり、鋼材に著しい腐食が生じる場合がある。  
 保護管の内部を直接確認できない場合は、保護管の損傷や保護管からの漏水がないかなど周囲の状況から内部の状況を推測する必要がある。

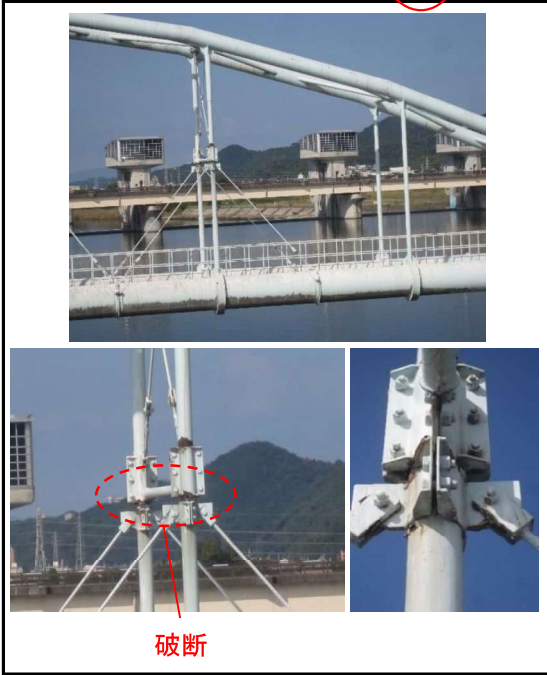
アーチ橋の吊り材（鋼管）固定金具部近傍で吊り材に腐食や断面欠損、破断が生じている場合、既に引張力に対する耐荷力が喪失しており、橋全体の安全性に影響が生じている場合もある。  
 固定金具部及びその近傍は、吊り材を流下する水などが堆積しやすいだけでなく、吊り材が振動する場合などに塗膜に損傷が生じ、局所的に著しい腐食が生じる可能性もある。

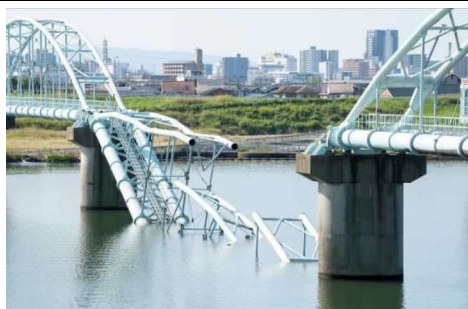
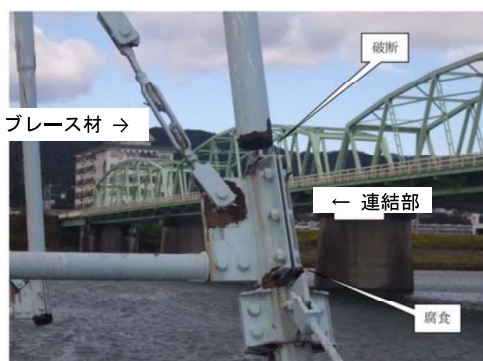
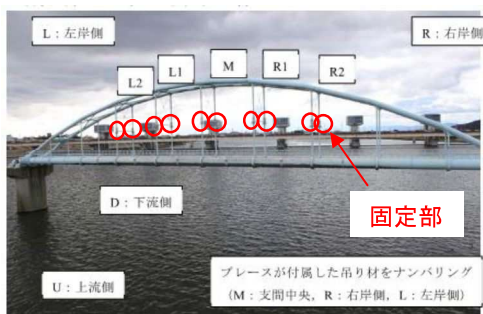
破断

アーチ橋の吊り材に腐食、破断が生じ、落橋した例。  
吊り材途中に固定部があると、吊り材を流下する水などが堆積しやすいだけでなく、吊り材が振動する場合などに防食が傷み、局所的に著しい腐食が生じ、引張力に対する耐荷力が低下することがある。  
部材の交差部は死角になりやすいため、近接して状態を確認する必要がある。腐食による耐荷力への影響を把握するためには、吊り材の治具を外し、治具内部の吊り材の状態を確認することも必要に応じて検討する。

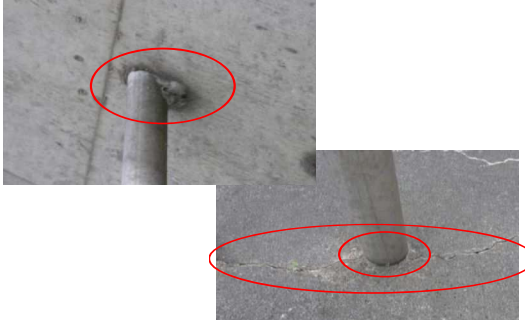
| 吊り材 | | 40 / 46 |
|---|---|---|
| | <div>例</div> <p>アーチ橋の吊り材のコンクリート埋め込み部に漏水やひびわれが生じている事例。埋め込まれている部分は、隙間やひびわれなどの変状が生じやすく、それらが内部鋼材損傷の原因となる場合がある。漏水状況などから外観目視できない埋込部内部の損傷も推定する必要がある。</p> | |

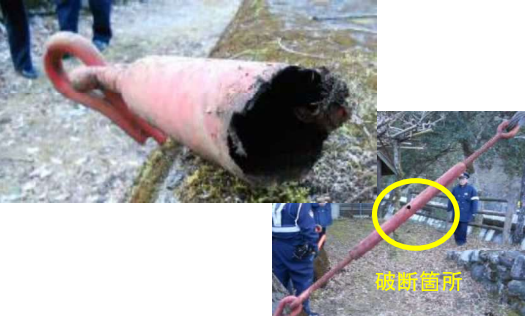
| 吊り材 | | 40 / 46 |
|---|---|---|
| | <div>例</div> <p>ターンバックルの破断事例（再掲）。腐食等によりターンバックル内部に水の浸入や滞水が生じると、内部から腐食が進展し、引張力に対する耐荷力の低下、破断等による耐荷力喪失に至る場合もある。</p> | |

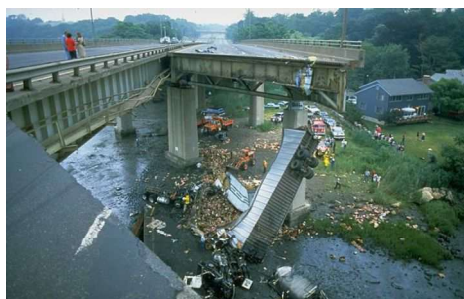
- ・ピンハンガーの疲労亀裂による落橋事例（マイアナス橋）

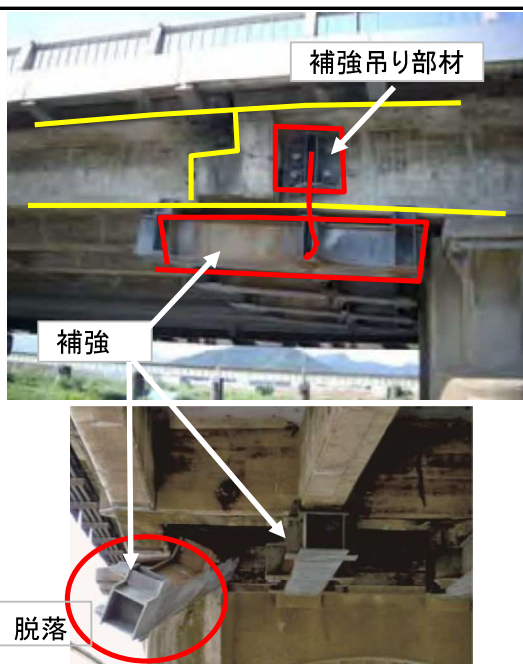
ゲルバーヒンジ部補強吊り部材が脱落した事例。

等により吊り鋼材に亀裂が生じ、破断する可能性もある。補強部材に期待する機能が低下、喪失すると橋全体の構造安全性に影響を及ぼす可能性もある。

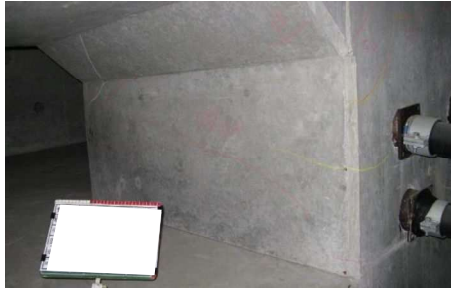
外ケーブル補強工法の定着部にプレストレス力によりひびわれが生じている場合、既設部材との定着構造にも影響が生じ、所定のプレストレスが導入されないことで補強効果が発揮されず、耐荷力の低下につながる可能性もある。  
定着部自体のひびわれや亀裂、腐食などの他に、既設部材からの浮き上がりやズレがないかなどを確認することも重要である。

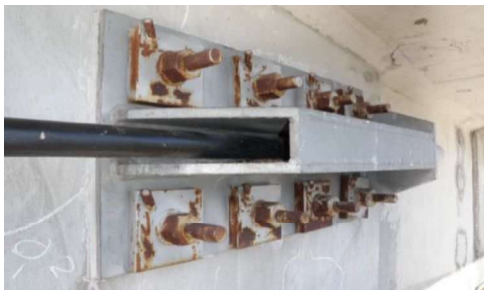
外ケーブル補強工法の鋼製の定着部に腐食が見られる場合、定着部から内部に腐食因子が侵入し、接合部の耐荷力が低下し、所定のプレストレスが導入されないことで補強効果が発揮されず、既設部材の耐荷力の低下につながる可能性もある。  
水を浸入させない構造となっているか、滞水しやすい構造となっていないかなど、内部への腐食因子の影響を推定する必要がある。

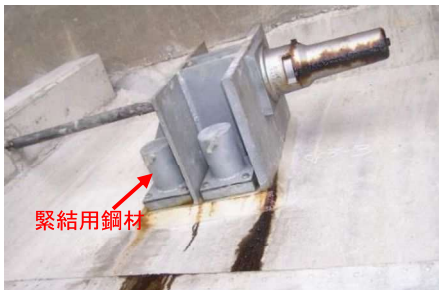
外ケーブル補強工法の定着具の保護カバー内の防錆油等の充填材が漏出している場合、定着部の鋼材の腐食が進行したり、腐食により所定のプレストレスが導入されないことで補強効果が発揮されず、既設部材の耐荷力の低下につながる可能性もある。

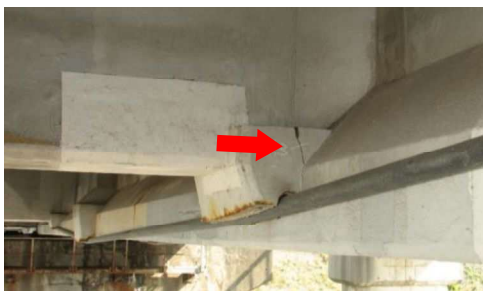
外ケーブルの偏向部にひびわれが生じているなど損傷している場合、外ケーブルに角折れが生じたり、所定のプレストレスが導入されないことで補強効果が発揮されず、既設部材の耐荷力の低下につながる可能性もある。

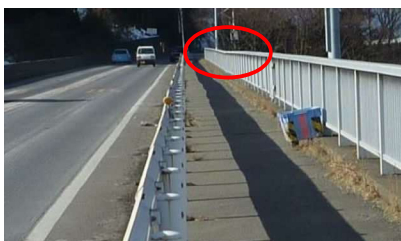
※写真は中央ヒンジを有する橋梁に異常なたわみが生じている事例。

ダブルックバンド橋の支間中央付近に異常なたわみが生じている場合、PC鋼材が損傷し、引張力に対する耐荷力が低下している可能性もある。詳細な状態の把握の実施を検討するなど慎重な評価が必要となる。

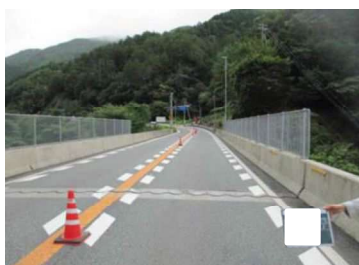
浮き上がりが無いか確認する

ダブルックバンド橋の端支点部に浮き上がりが生じている場合、PC鋼材が損傷し、引張力に対する耐荷力が低下している可能性もある。詳細な状態の把握の実施を検討するなど慎重な評価が必要となる。

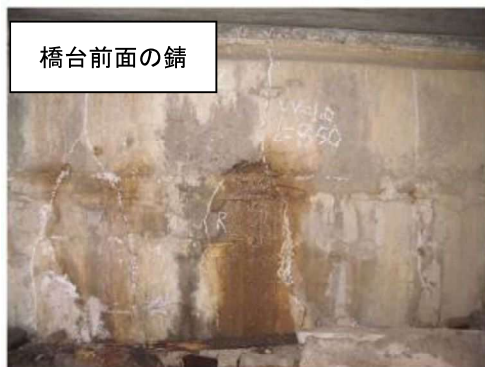
鉛直PC鋼材の破断によって、主桁端部が浮き上がり、路面に段差が生じた事例。  
鋼材が直接確認できない場合であっても、支間がアンバランスな構造の場合は、鉛直PC鋼材で橋台に定着されている構造である可能性を疑うのがよい。  
橋台前面に錆汁や滞水が確認される場合、鉛直PC鋼材が損傷し引張力に対する耐荷力が低下している場合もある。  
詳細な状態の把握の実施を検討するなど慎重な評価が必要となる。

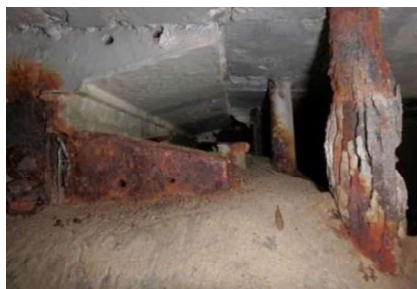
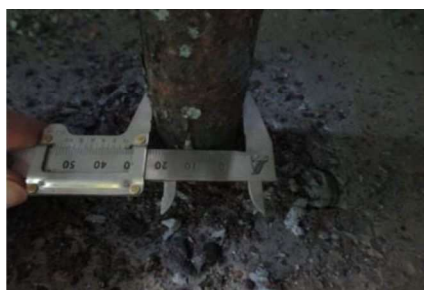
ドウルックバンド橋の端支点部において、鉛直PC鋼材の露出部が腐食、断面減少している場合、既に引張力に対する耐荷力が低下している。

PC鋼材はゴムや樹脂などの被覆により腐食に対して防食されている場合が多い。直接PC鋼材が目視できる場合は、腐食が生じていないかどうか確認する必要がある。ノギスなどで断面の減少を直接確認することも有効である。

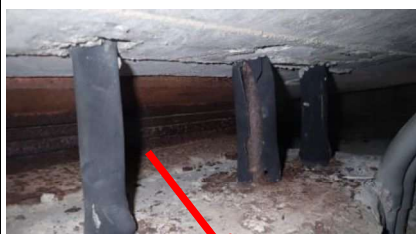
ゴム被覆で防食された鉛直PC鋼棒の腐食が確認された事例。他の鉛直PC鋼棒に腐食・破断が生じており、被覆が残っているPC鋼棒を開封すると腐食が確認された。

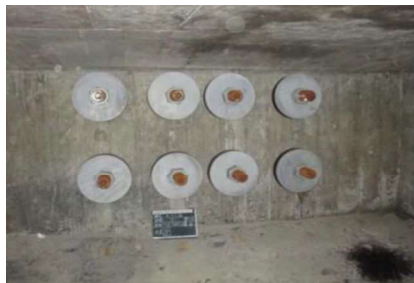
ダブルックバンド橋の水平PC鋼材が桁内に定着されている事例。  
桁内にひびわれが生じている場合、ひびわれから内部に水が浸入し、内部鋼材の腐食が生じる可能性もある。

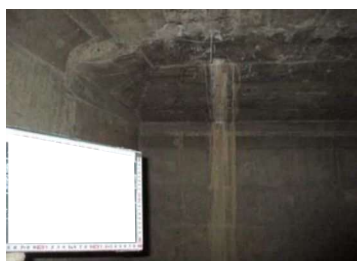
※写真はダブルックバンド橋の箱桁内の状態。

床版に貫通ひびわれが生じ、桁内へ漏水している事例。  
コンクリート桁の桁内へ水が浸入している場合、環境が改善されないと桁内部からの水の浸入により、PC鋼材の腐食が生じる可能性もある。
