## 参考資料２． 附属物（標識、照明施設等）の損傷事例

附属物（標識、照明施設等）の点検では、これまでの附属物の不具合事例及び構造の特徴を考慮して、弱点部に対して、損傷、異常を確実に把握すること、把握した損傷や異常の内容、要因、その他環境等に基づいて、附属物の落下、倒壊、部品等の落下などによる道路利用者や第三者被害のおそれのある事故を防止し、また、効率的な維持修繕を図るための措置の要否が検討される。

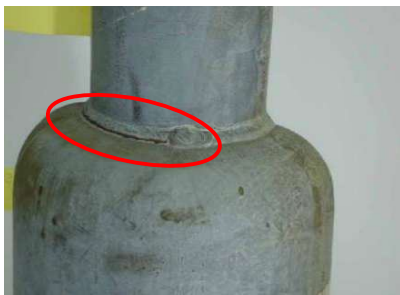
| 鋼部材 | 支柱（支柱本体） | 1 / 6 |
|---|---|---|
| | <div>例</div> <p>溶接部は部位によらず応力集中箇所となりやすいが、特に部材断面変化部では応力集中に起因して疲労亀裂が生じやすいため注意が必要である。溶接部ではビードの凹凸や塗装やめっきの存在によって亀裂が視認しにくいことも多いことに注意が必要である。</p> | |

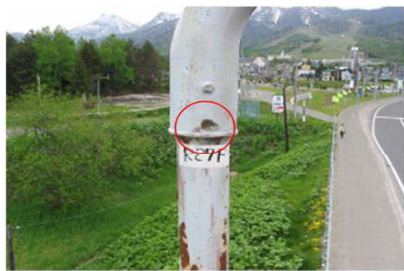
| 鋼部材 | 支柱（支柱本体） | 1 / 6 |
|---|---|---|
| | <div>例</div> <p>支柱の接合部が鞘管構造となっており、この部位のボルトが破断している例。<br/>支柱の振動が要因と考えられる場合には、その要因を除去する対策も検討するのがよい。</p> | |

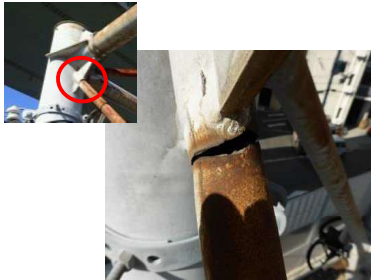
| 鋼部材 | 支柱（支柱本体） | 1 / 6 |
|---|---|---|
| | <div>例</div> <p>支柱本体のトラス部材が破断している例。<br/>構造部材の破断は支柱の耐荷力の著しい低下につながる。破断原因が亀裂の進展である場合、条件の類似した他の箇所でも既に亀裂が発生しているか、発生する危険性が相対的に高いことが多いことに注意する必要がある。</p> | |

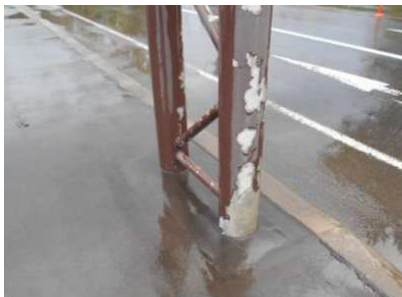
| 鋼部材 | 支柱（支柱本体） | 2 / 6 |
|---|---|---|
| | <div>例</div> <p>板厚減少はほとんど生じていない場合でも、防錆被膜が広範囲に劣化している場合、放置して腐食発生に至った場合、急速かつ広範囲が腐食する場合もある。</p> | |

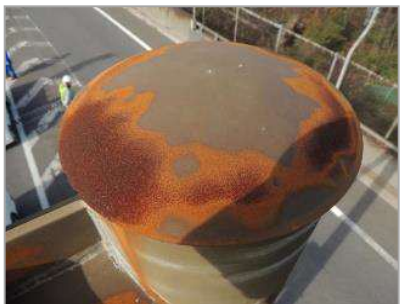
| 鋼部材 | 支柱（支柱本体） | 2 / 6 |
|---|---|---|
| | <div>例</div> <p>局部での防錆機能の低下や腐食の進行が生じている場合、原因によってはその箇所で集中的に腐食が進行して、比較的早期に局部的な断面減少や欠損に至ることもある。</p> | |

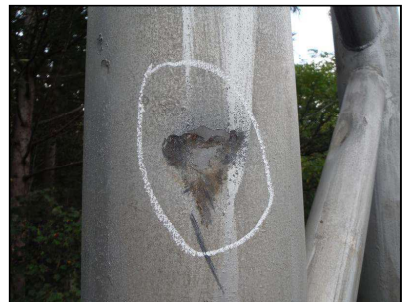
| 鋼部材 | 支柱（支柱本体） | 2 / 6 |
|---|---|---|
| | <div>例</div> <p>円形断面の支柱本体に衝突痕がある例。<br/>柱部材では変形がわずかでも座屈耐荷力が大きく低下するため、その位置や性状によっては、変形量や範囲が小さくとも所要の機能が発揮出来ない状態であることもある。</p> | |

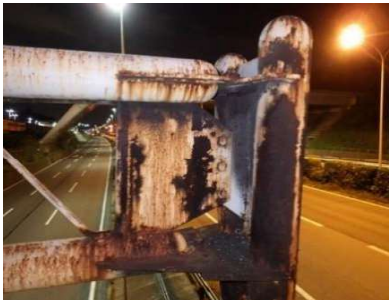
| | <p><b>例</b></p> <p>顕著な腐食が広範囲に発生している場合、局部的には大きく板厚が減少していたり断面欠損や亀裂が生じている可能性がある。なお、錆の上からでは断面減少量や亀裂有無の確認は困難であり、溶接部など応力集中部では特に構造安全性の観点から注意が必要である。</p> |

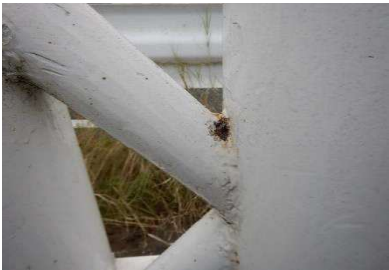
| | <p><b>例</b></p> <p>雨水が滞留しやすい場所や水切り部での局部腐食では、既に断面欠損や亀裂に至っていることもある。また原因が除去されない限り腐食は着実に進行する。なお、閉断面では断面欠損部が局部的であっても内部に浸入した水によって激しく腐食が進行することもある。</p> |

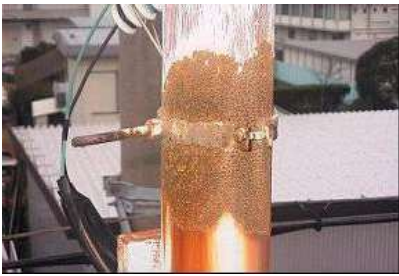
| | <p><b>例</b></p> <p>めっきの支柱に取り付けたバンド部で腐食している例。<br/>異種金属が接触すると雨水の介在によって生じる電位差で著しい腐食が急速に進行する。異種金属接触腐食が生じている状態で放置すると、短期間で断面欠損が生じるなど危険な状態になる可能性が高い。</p> |

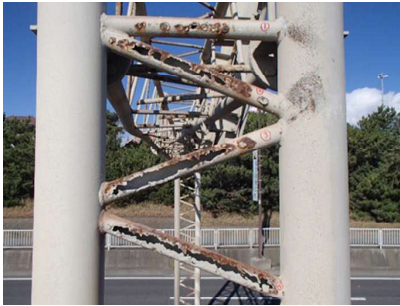
| | <p><b>例</b></p> <p>腐食による断面欠損や著しい板厚減少では耐荷力の大幅な低下が生じている可能性がある。</p> <p>なお、雨水の流下、滴下の状況によっては、特定の部位で集中的かつ防食機能の低下や腐食の進行が急速に進むことがある。</p> |

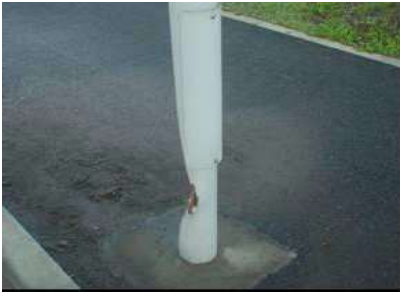
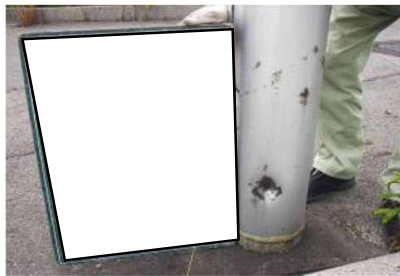
| <br> | <p><b>例</b></p> <p>柱部材では変形によって耐荷力が大きく低下することがある。なお、支柱部材の変形は、その位置や性状によっては、変形量や範囲が小さくとも耐荷力が著しく低下することもある。</p> |

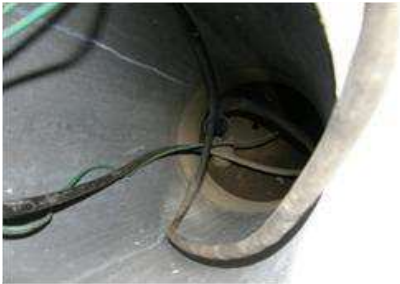
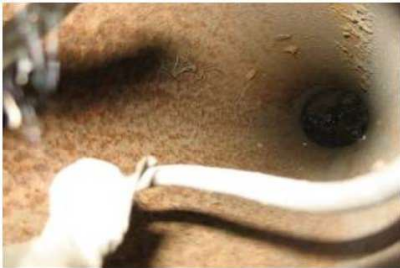
| | <p><b>例</b></p> <p>支柱内部に滞水の形跡がある場合、地中部で基部構造が著しく腐食していることもある。また、雨水の浸入経路によっては今後も滞水が生じる危険性もあるため原因を明らかにすることも重要である。</p> |

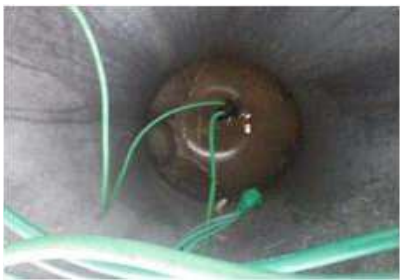
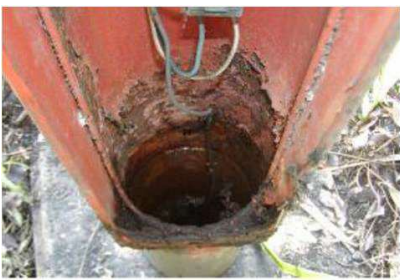
| | <p><b>例</b></p> <p>支柱内部に滞水している場合、没水部や水面近傍で著しく腐食が進展するだけでなく、結露の発生や高湿度環境の継続によって、直接水に接触していない部分でも広範囲に防食機能の低下や発錆が促進されることがある。</p> |

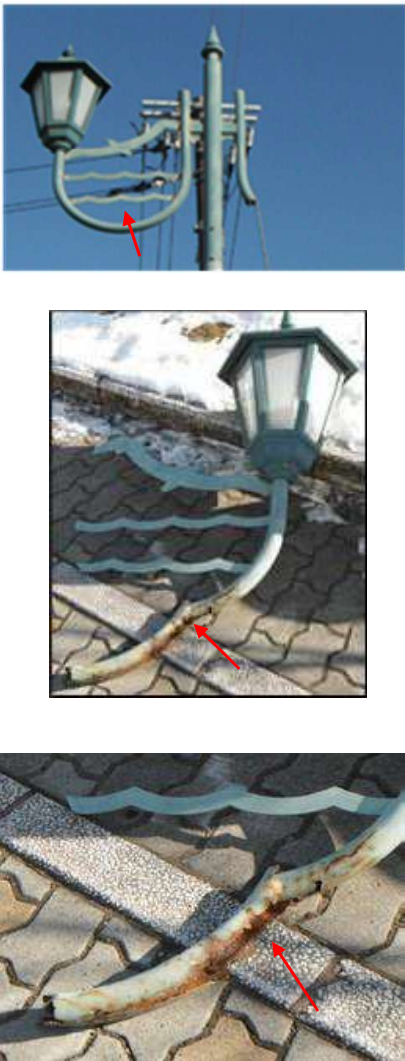
| | <table border="1"> <tr> <td>例</td> <td>デザイン式などの形状に特徴がある場合には、分岐部やキャップなどの異常からの水の浸入により、横梁部分や支柱基部の内部で滞水が生じることがある。</td> </tr> </table> | 例 | デザイン式などの形状に特徴がある場合には、分岐部やキャップなどの異常からの水の浸入により、横梁部分や支柱基部の内部で滞水が生じることがある。 |

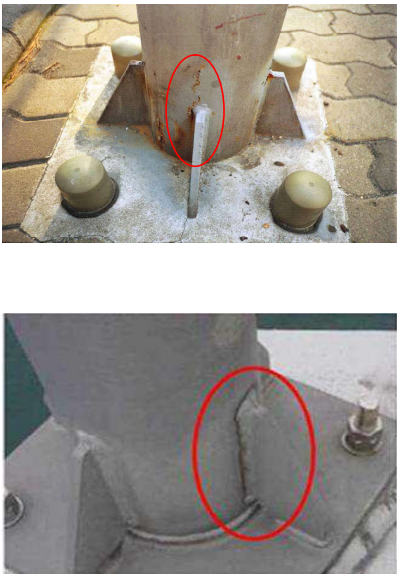
| | <p><b>例</b></p> <p>支柱基部のリブ溶接部などでは、揺れや振動により亀裂が生じることがあり、支柱本体に進展した場合には、支柱の破断、倒壊が生じるおそれがある。</p> |

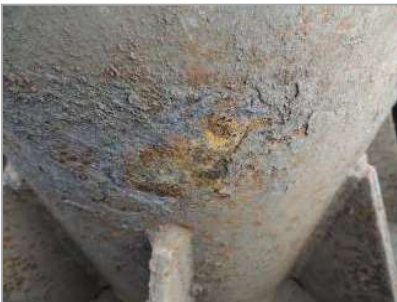
| | <p><b>例</b></p> <p>耐候性鋼材の異常さびの発生や、塗装やめっきなどの防食被膜が広く喪失して腐食が拡がっている場合、確認時点で板厚減少は軽微でも、腐食は着実に進展していくこととなる。異常腐食や防食被膜の喪失に至った原因によっては、放置すると急速に腐食が進行する場合もある。</p> |

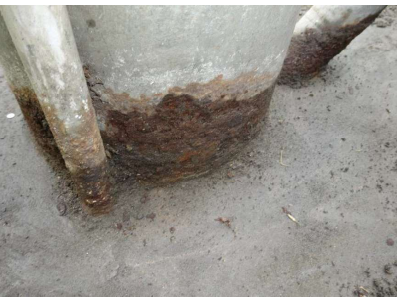
| | <p><b>例</b></p> <p>柱基部の局部で板厚減少を伴う腐食が進行している場合、柱としての耐力が低下して、風等の作用により座屈や倒壊のおそれもある。また腐食部から疲労亀裂が進展して倒壊に至る危険性もある。</p> |

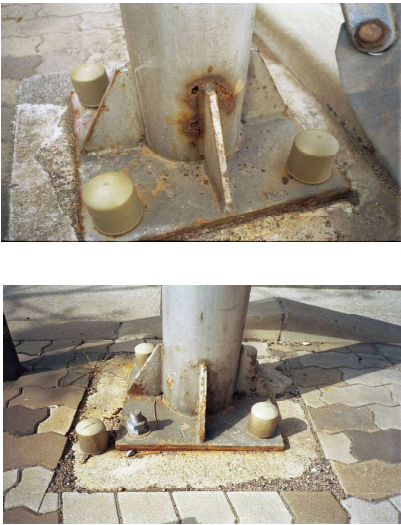
| | <p><b>例</b></p> <p>局部的に腐食が生じている場合、確認時点では耐荷力への影響が限定的であっても、原因によっては腐食が進行する可能性もあり、今後耐荷力へ影響を及ぼす可能性もある。</p> |

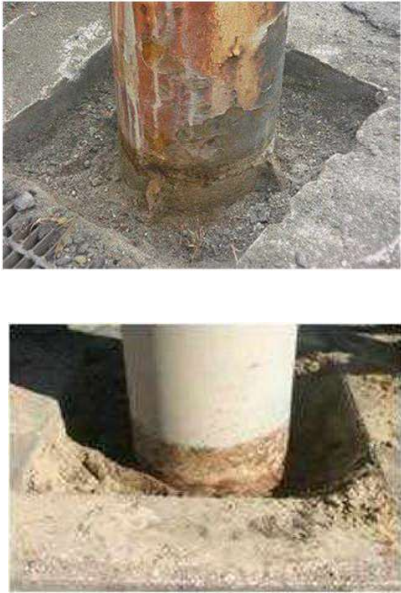
| | <p><b>例</b></p> <p>地際部では滞水や塵埃の堆積などが生じやすく湿潤環境の継続によって腐食が局部で進行しやすい。地中部では断面欠損に至っても地表からの確認が困難な場合があり、地中部での腐食の疑いがある場合には確認を検討することも重要である。</p> |

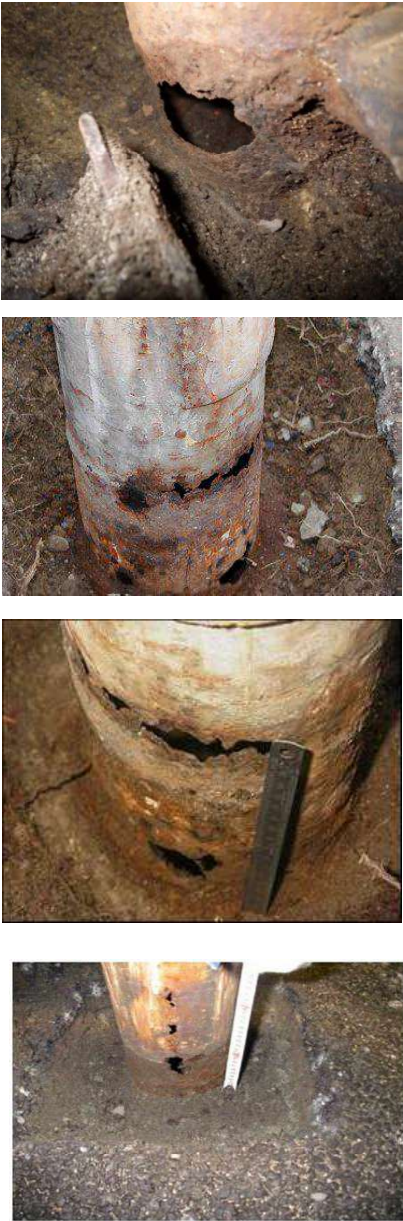
| | <p><b>例</b></p> <p>支柱基部では、地中部の湿潤環境や地下水の影響、何らかの原因で浸入した雨水等の支柱内部での滞留によって、内部からも腐食が進行して断面欠損に至る場合がある。内部からの腐食では著しい板厚減少に至るまで外面に明確な変状が現れないこともあることに注意が必要である。</p> |

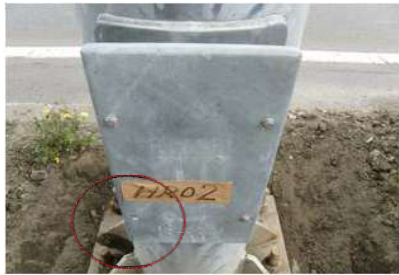
| 鋼部材 | 支柱（電気設備用開口部） | 1 / 2 |
|---|---|---|
| | <div>例</div> <p>電気設備用開口部ボルトの脱落がある場合、ボルト孔から内部に水が浸入し、内部で滞水、腐食が進行し、支柱の耐力に影響が生じている場合もある。また、ボルト孔や開口部の存在に起因する応力集中部からは疲労亀裂が生じやすいことにも注意が必要である。</p> | |

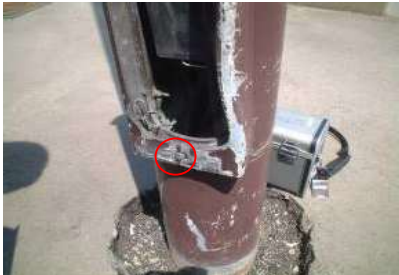
| 鋼部材 | 支柱（電気設備用開口部） | 1 / 2 |
|---|---|---|
| | <div>例</div> <p>車両衝突により開口部ボルトが破断している例。<br/>カバーの脱落により滞水しやすい状態になっているため、内部から腐食が進展するおそれがある。</p> | |

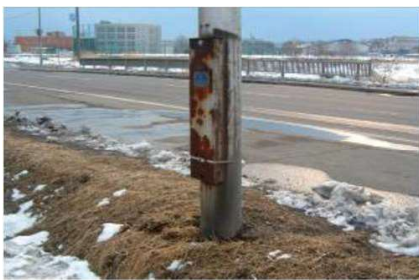
| 鋼部材 | 支柱（電気設備用開口部） | 1 / 2 |
|---|---|---|
| | <div>例</div> <p>カバー全体に腐食が生じている例。<br/>板厚減少が生じていない場合でも、原因によっては急速に腐食が進展する場合もあるため注意が必要である。</p> | |

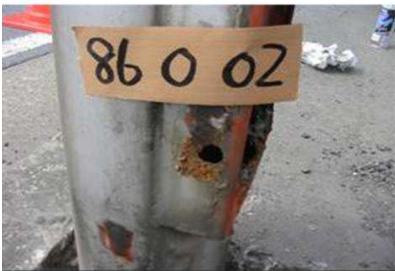
| 鋼部材 | 支柱（電気設備用開口部） | 2 / 2 |
|---|---|---|
| | <div>例</div> <p>経年劣化及び雨水等の滞水により断面欠損を伴う腐食が生じている例。開口部からの水の浸入により、支柱本体の板厚減少を生じさせるおそれがある。</p> | |

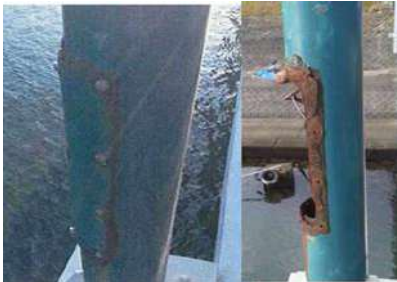
| 鋼部材 | 支柱（電気設備用開口部） | 2 / 2 |
|---|---|---|
| | <div>例</div> <p>電気設備用開口部で腐食が確認される場合、内部では著しい腐食が発生していることがあるため注意が必要である。</p> | |

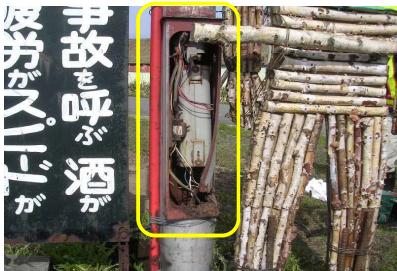
| 鋼部材 | 支柱（電気設備用開口部） | 2 / 2 |
|---|---|---|
| | <div>例</div> <p>車両衝突により開口部が変形・欠損している例。欠損部から亀裂などが発生、進展した場合には支柱の耐荷力低下につながるおそれがある。</p> | |

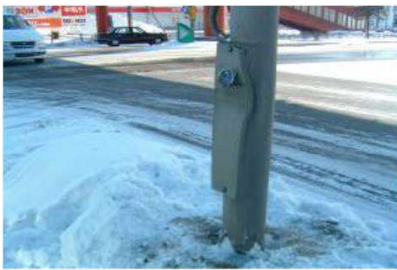
| 鋼部材 | 支柱（電気設備用開口部） | 2 / 2 |
|---|---|---|
| | <div>例</div> <p>車両衝突により開口部が変形している例。ボルトの欠損が生じている場合には、ボルト孔から水が浸入する可能性があるため注意が必要である。</p> | |

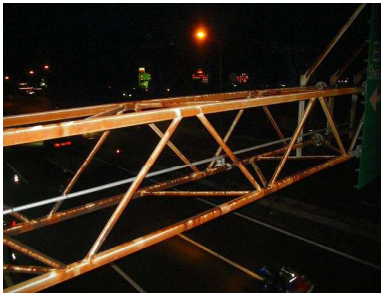
| 鋼部材 | 支柱（横梁本体、溶接部・継手部） | 1 / 6 |
|---|---|---|
| | <div>例</div> <p>横梁部は、構造によっては風による振動や腐食による断面減少などで亀裂が生じやすく、部材の破断が生じると第三者被害に至る危険性もあり注意が必要である。断面減少はほとんど生じていない場合でも、顕著な腐食が生じると錆片などの落下の危険性もある。</p> | |

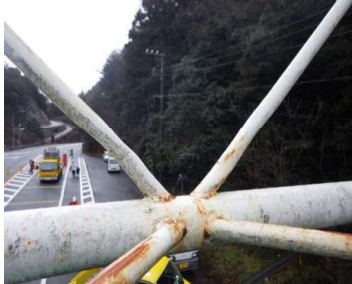
| 鋼部材 | 支柱（横梁本体、溶接部・継手部） | 1 / 6 |
|---|---|---|
| | <div>例</div> <p>溶接部では表面凹凸の影響で雨水の滞留が生じやすく、塗膜厚不足などで防食機能に劣る場合もあり、局所で防錆機能の低下や腐食の進行が生じやすい。溶接部は疲労亀裂を生じやすい箇所であり、腐食の進行は疲労耐久性の観点からも注意が必要である。</p> | |

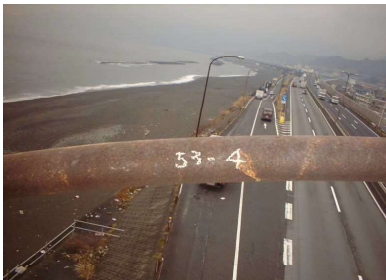
| 鋼部材 | 支柱（横梁本体、溶接部・継手部） | 1 / 6 |
|---|---|---|
| | <div>例</div> <p>塗装やめっきなどの防食被膜が広く喪失して腐食が広がっている場合、確認時点で板厚減少は軽微でも、腐食は着実に進展していくこととなる。異常腐食や防食被膜の喪失に至った原因によっては、放置すると急速に腐食が進行する場合もある。</p> | |

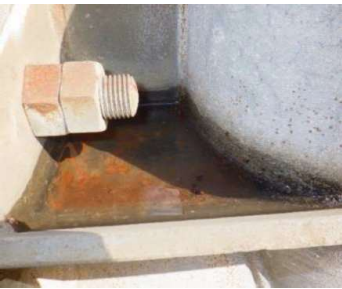
| 鋼部材 | 支柱（横梁本体、溶接部・継手部） | 2 / 6 |
|---|---|---|
| | <p><b>例</b></p> <p>接合部など構造的に滞水が生じやすい条件の部位があると、その箇所ですら顕著に腐食が生じることがある。排水勾配や水抜き孔が設けられていても堆積物や勾配不足などで滞水が生じることあるため注意が必要である。</p> | |

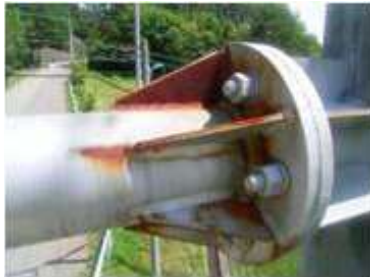
| 鋼部材 | 支柱（横梁本体、溶接部・継手部） | 2 / 6 |
|---|---|---|
| | <p><b>例</b></p> <p>リブやボルトの存在により構造的に滞水が生じやすい条件の部位があると、その箇所ですら顕著に腐食が生じることがある。排水勾配や水抜き孔が設けられていても堆積物や勾配不足などで滞水が生じることあるため注意が必要である。</p> | |

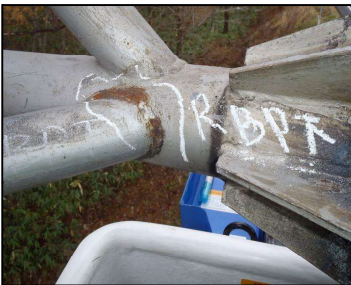
| 鋼部材 | 支柱（横梁本体、溶接部・継手部） | 2 / 6 |
|---|---|---|
| | <p><b>例</b></p> <p>溶接部に局所的な腐食が発生している場合、原因によっては放置すると急速に腐食が進行する場合もある。また、腐食部では亀裂が発生していることがあるため注意が必要である。なお、亀裂の有無の確認では錆を除去することが重要である。</p> | |

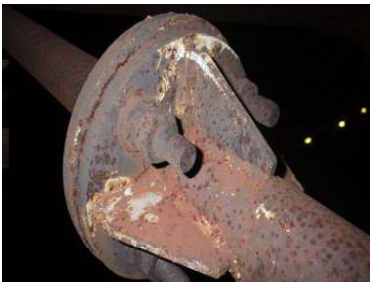
| 鋼部材 | 支柱（横梁本体、溶接部・継手部） | 3 / 6 |
|---|---|---|
| | <div>例</div> <p>塗装やめっきなどの防食被膜が広く喪失して腐食が広がっている場合、確認時点で板厚減少は軽微でも、腐食は着実に進展していくこととなる。異常腐食や防食被膜の喪失に至った原因によっては、放置すると急速に腐食が進行する場合もある。</p> | |

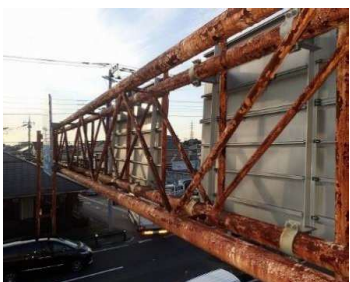
| 鋼部材 | 支柱（横梁本体、溶接部・継手部） | 3 / 6 |
|---|---|---|
| | <div>例</div> <p>塗装やめっきなどの防食被膜が広く劣化している場合、確認時点で板厚減少に至っていないとしても、防食機能が低下しており、腐食が全面的に急速に発生・進展していくこともある。</p> | |

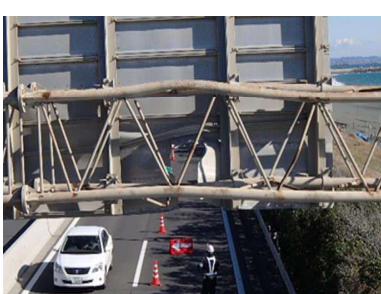
| 鋼部材 | 支柱（横梁本体、溶接部・継手部） | 3 / 6 |
|---|---|---|
| | <div>例</div> <p>横梁本体が大きく変形している場合、耐荷力に影響が生じている可能性もある。<br/>また、衝突時の影響で衝突箇所以外にも亀裂やボルトの破断等が生じていることもあるため注意が必要である。</p> | |

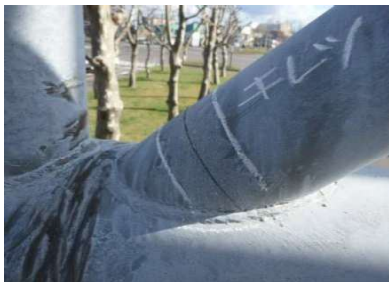
| 鋼部材 | 支柱（横梁本体、溶接部・継手部） | 4 / 6 |
|---|---|---|
| | <p><b>例</b></p> <p>横梁トラス部に亀裂が発生している場合、構造全体の耐荷力が大きく低下している可能性が高い。また、部材の破断に至ると第三者被害のおそれも懸念される。</p> | |

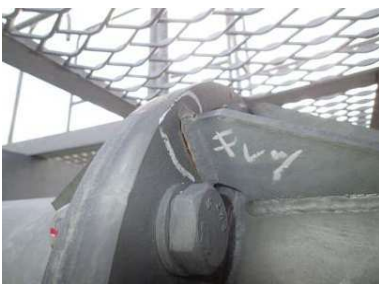
| 鋼部材 | 支柱（横梁本体、溶接部・継手部） | 4 / 6 |
|---|---|---|
| | <p><b>例</b></p> <p>横梁継手部の溶接部に亀裂が発生している場合、溶接部は応力集中しやすく、補強リブでは特に溶接を起点とした疲労亀裂が生じやすい。</p> | |

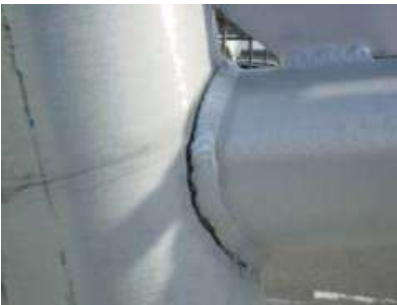
| 鋼部材 | 支柱（横梁本体、溶接部・継手部） | 5 / 6 |
|---|---|---|
| | <div>例</div> <p>部材格点の溶接部は構造的に溶接品質が確保しにくく、大きな応力振幅が生じやすいため亀裂が生じやすい。その一方で格点部での断面欠損は構造安全性への影響も深刻化しやすい。なお、溶接部では車両衝突などの衝撃的な作用の影響によって亀裂が生じることもある。</p> | |

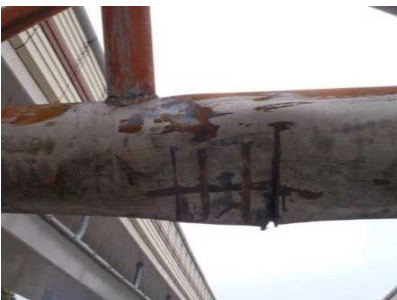
| 鋼部材 | 支柱（横梁本体、溶接部・継手部） | 5 / 6 |
|---|---|---|
| | <div>例</div> <p>車両などの衝突による変状部では、部材の破断や亀裂が発生している場合がある。衝突したものによるため変状の様態は多岐にわたる。なお、衝突の影響は、衝突部以外にも及んでいる可能性があり注意が必要である。</p> | |

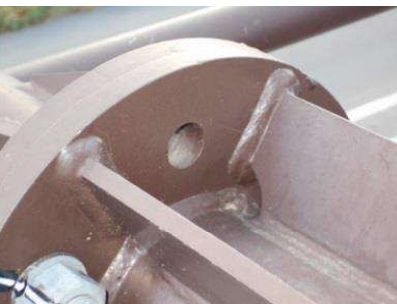
| 鋼部材 | 支柱（横梁本体、溶接部・継手部） | 5 / 6 |
|---|---|---|
| | <div>例</div> <p>フランジ接合のボルトの緩みや脱落は、接合機能の低下と応力集中による疲労亀裂の発生や他のボルトの負担増に伴う折損や緩みの発生など接合部に様々な影響がおよぶ可能性がある。</p> | |

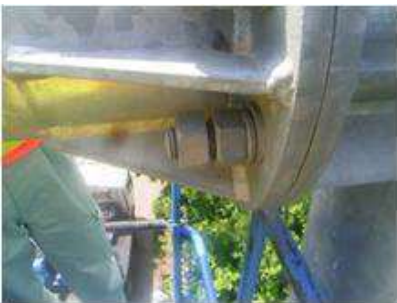
| 鋼部材 | 支柱（横梁本体、溶接部・継手部） | 5 / 6 |
|---|---|---|
| | <div>例</div> <p>フランジ接合のボルトの緩みや脱落は、接合機能の低下と応力集中による疲労亀裂の発生や他のボルトの負担増に伴う折損や緩みの発生など接合部に様々な影響が及ぶ可能性がある。なお、ナットの脱落は第三者被害の原因となる可能性もある。</p> | |

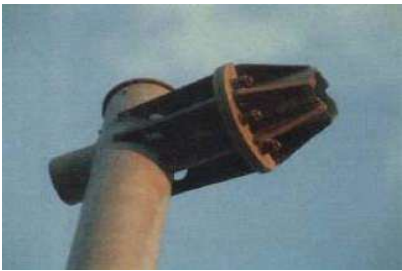
| | <p><b>例</b></p> <p>横梁基部が亀裂により破断して落下した例。<br/>部材格点の溶接部は構造的に溶接品質が確保しにくく、大きな応力振幅が生じやすいため亀裂が生じやすい。</p> |

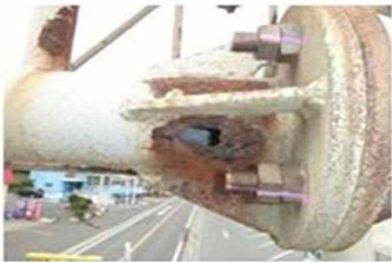
| | <p><b>例</b></p> <p>継手部などの応力が集中する部位等で板厚減少を伴う腐食が発生した場合、構造安全性に大きく影響を及ぼすことがある。</p> |

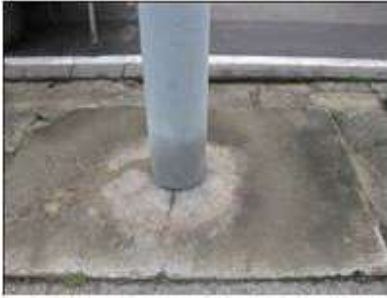
| | <p><b>例</b></p> <p>基礎コンクリート部のひびわれは、内部への雨水の浸透が想定される。湿潤環境が継続しやすい地中部や地際では部分的に著しく腐食し、断面欠損を生じたり亀裂の発生に至ることがある。また柱基部は、風や自動車の通行などにより応力変動が繰り返され疲労損傷を生じやすい部位でもある。</p> |

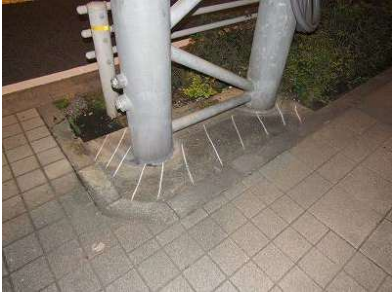
| | <p><b>例</b></p> <p>基礎コンクリート部のうきやひびわれは、内部への雨水の浸透の可能性がある。また、内部鋼材が腐食してかぶりコンクリートのうきや剥離に至ることもある。湿潤環境が継続しやすい柱基部は、風や自動車の通行などにより応力変動が繰り返され疲労損傷を生じやすい部位でもある。</p> |

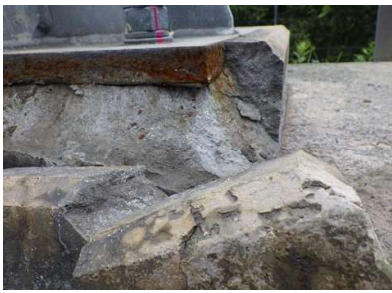
| | <p><b>例</b></p> <p>基礎コンクリート部に欠損が生じている場合、支柱本体から基礎への荷重伝達機能が低下している可能性がある。また、今後の作用によってはさらにコンクリート部の欠損が拡大して支柱が不安定化することもある。</p> |

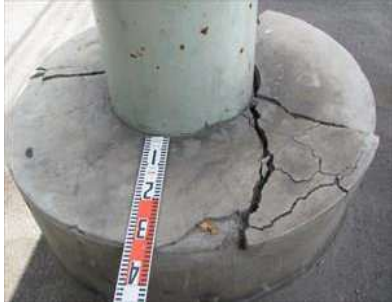
| | <p><b>例</b></p> <p>根巻きコンクリートに顕著なひびわれが生じている場合、雨水の浸入により支柱本体や内部鋼材の腐食が進行している可能性がある。また、根巻きコンクリートの機能が低下しており、その影響を考慮する必要がある。</p> |

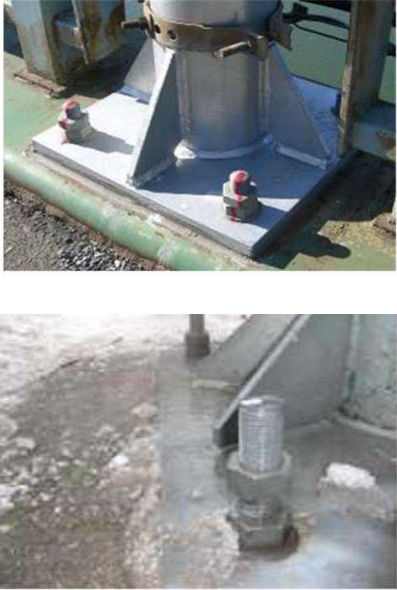
| | <p><b>例</b></p> <p>風等による揺れ，振動の影響を受け，アンカーボルト・ナットにゆるみが発生している場合，放置しておくと脱落するおそれがある。</p> |

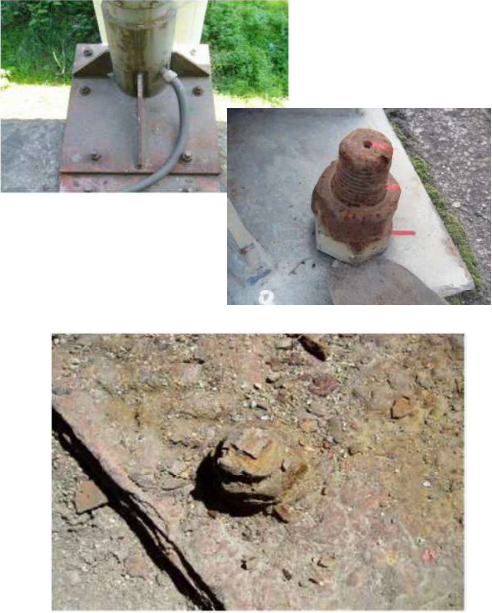
| | <p><b>例</b></p> <p>ボルトの腐食が進行すると，締め付け力の低下を生じたり，ボルトの折損が生じる可能性がある。また，ボルトの曲がりやナットの緩みや浮きがある場合ボルトに亀裂や破断が生じている可能性もある。いずれの場合も固定力が低下して支柱が不安定になることもある。</p> |

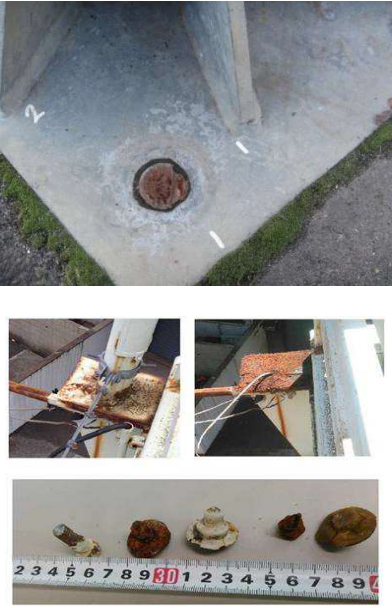
| | <table border="1"> <tr> <td>例</td> <td>ボルトが破断している場合、支柱としての耐荷力が低下しており、風や地震の影響で倒壊する危険性がある。また、他のボルトに過度の負担が生じており所要の機能が期待出来ないだけでなく、補強リブの溶接部などに応力集中が生じて疲労亀裂を生じやすい。</td> </tr> </table> | 例 | ボルトが破断している場合、支柱としての耐荷力が低下しており、風や地震の影響で倒壊する危険性がある。また、他のボルトに過度の負担が生じており所要の機能が期待出来ないだけでなく、補強リブの溶接部などに応力集中が生じて疲労亀裂を生じやすい。 |

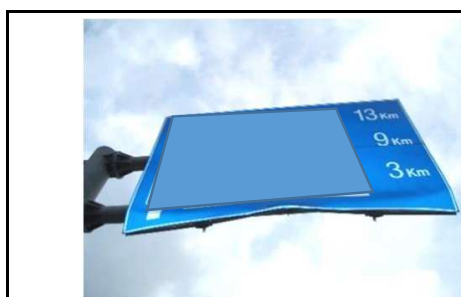
車両接触等の影響により標識板が変形している例。  
取付部が損傷していたり、取り付け機能が低下していることがある。また、取付部の荷重分担が変化して、ボルトなどの緩みや脱落に至る危険性も考えられる。

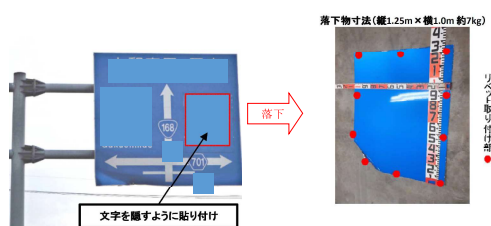
重ね貼りの簡易なリベットの破断により標識板の上から貼り付けたアルミ板が落下した例。  
標識板の重ね板は、過去の事例からも落下が生じる可能性が高く、かつ、落下した場合には第三者被害が発生する可能性がある。

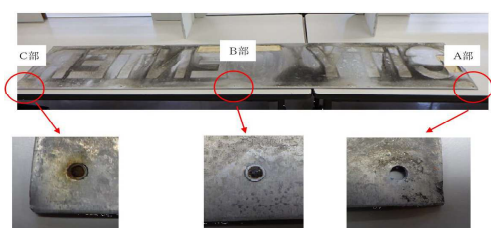
C部 リベットが破断している B部 リベットが破断している A部 リベットが脱落している

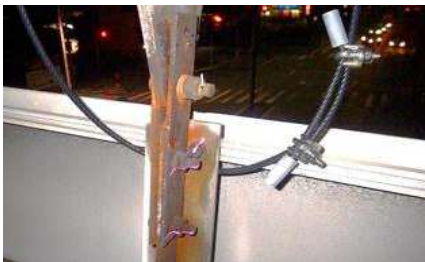
| 鋼部材 | 基板・支柱接続部（基板取付部） | 1 / 2 |
|---|---|---|
| | <p><b>例</b></p> <p>標識板等の取り付け部では、異種金属接触による異常腐食を生じたり、湿潤環境の影響で腐食が進行することがある。また、ボルトそのものが様々な理由で緩みを生じることがあり、合いマークなどで確認するのがよい。</p> | |

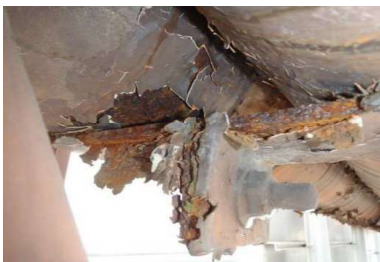
| 鋼部材 | 基板・支柱接続部（基板取付部） | 1 / 2 |
|---|---|---|
| | <p><b>例</b></p> <p>標識板取付部の構造には様々な種類のものがある。腐食により断面欠損、貫通、著しい板厚減少、取り付けボルトの腐食や折損、緩みなど様々な変状が生じるが、構造に応じて取り付け機能への影響を評価しなければならない。</p> | |

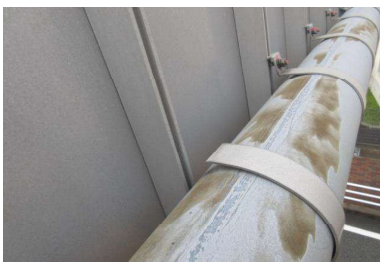
| 鋼部材 | 基板・支柱接続部（基板取付部） | 1 / 2 |
|---|---|---|
| | <p><b>例</b></p> <p>横梁で多点固定された取付部に異常が（ゆるみ、破断、脱落など）している場合、連鎖的に他の取付部への損傷範囲が拡大したり、標識板に振動が生じるなど様々な影響が生じる可能性がある。また、ボルトなどが落下すると第三者被害に至ることも考えられる。</p> | |

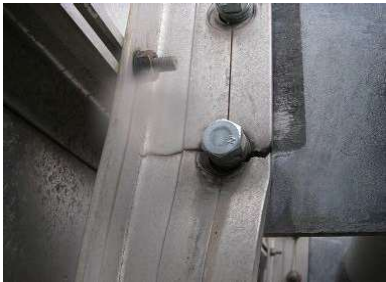
| | <p><b>例</b></p> <p>車両接触等の影響により、取付部が変形（又は破断、亀裂）している場合、取付部の機能が低下しており、標識板が落下するおそれがある。</p> |

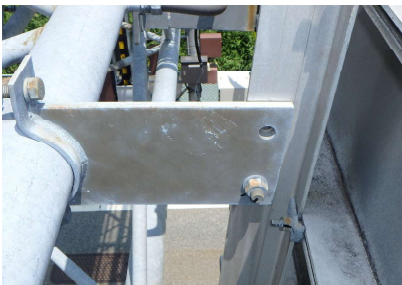
| | <p><b>例</b></p> <p>取付部のボルトが抜け落ちている場合、取付部の機能が低下しており、標識板が落下するおそれがある。</p> |

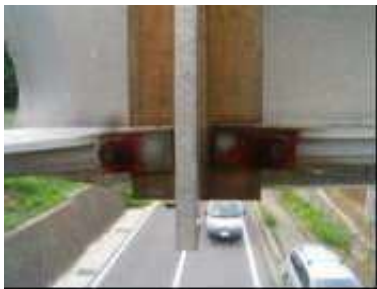
| | <p><b>例</b></p> <p>標識板の取付部は、緩みや腐食などで機能低下していることがある。なお、標識板や裏面部材が変形している場合も、取り付け部が損傷していたり、固定機能が低下している可能性がある。</p> |

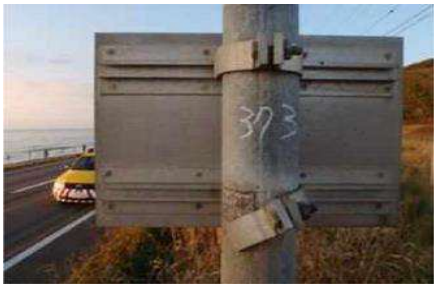
| | <p><b>例</b></p> <p>標識板の取付部材が破断、脱落している例。<br/>取付部材は支柱本体より耐久性が低く、支柱より早く腐食が進行し、破断することがある。</p> |

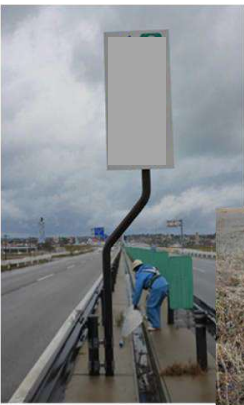
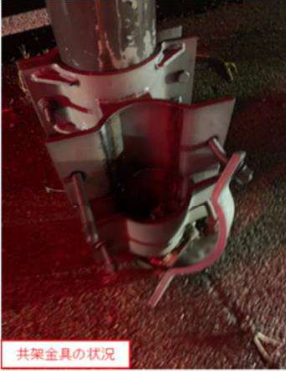
| <p>倒れた標識</p> <p>共架金具の状況</p> | <p>例</p> <p>ガードレール支柱に添架した標識（2点固定）が転倒した例。ボルトにゆるみが生じ、ボルトに曲げ応力が作用すると、早期に破断に至る場合がある。</p> |

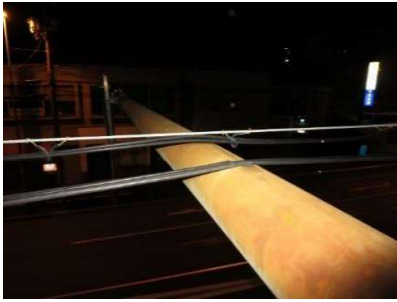
| | <p>例</p> <p>占有物件などとの離隔が確保されていない例。<br/>原因を確認すると共に、適切な離隔を確保しなければ、今後の作用によって占有物件、標識の双方に変状が生じる可能性がある。</p> |

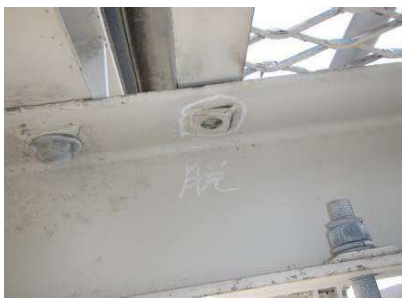
| | <p>例</p> <p>点検用通路のボルトの抜け落ち等、管理用通路に異常が生じている例。</p> |

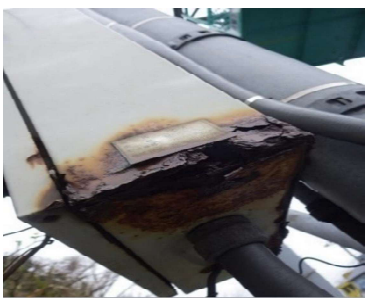
| | <p>例</p> <p>付帯施設に著しい腐食が生じている例。</p> |

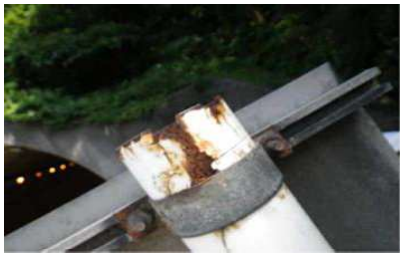
| | <p>例</p> <p>支柱キャップの脱落が生じている例。<br/>キャップが脱落すると支柱内部に水が浸入しやすくなり、内部から腐食が進行していくおそれがある。</p> |
