参考資料6

水中部での基礎地盤の洗掘や
部材の腐食等の損傷例

参考資料 6. 水中部での基礎地盤の洗掘や部材の腐食等の損傷例

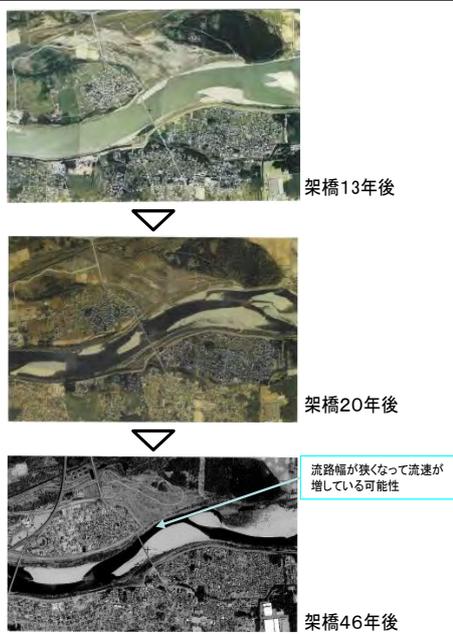
例

経年により流路が変化した例
 (流路幅が狭くなった箇所では
 流速が増している可能性がある)

■ 流路や滞筋が変化する場合は、急激に洗掘が進む場合があるため、過去の状況と比較することが有効である。(地理院地図の活用など)

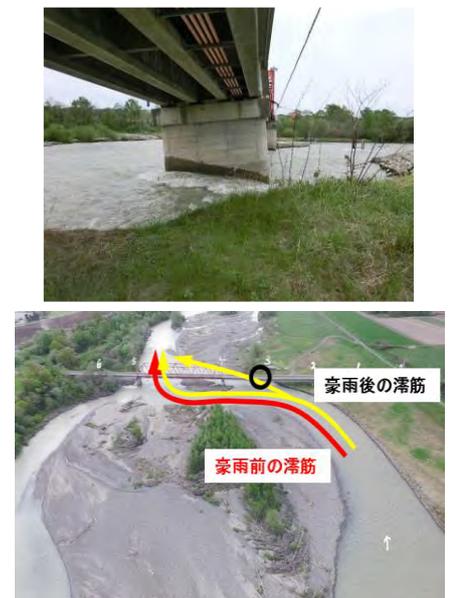
例

豪雨により滞筋が変化し、新たな水衝部となった橋脚が移動・傾斜し、上部構造も変形している例

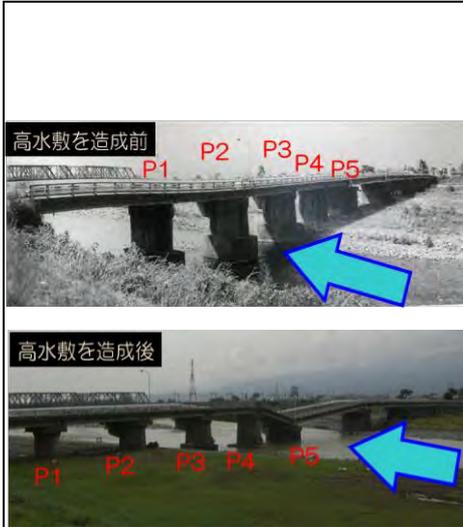
例

高水敷の造成により滞筋が変化し、新たに水衝部となった橋脚が移動し落橋している例

- 周辺の護岸改修により河川特性に変化が生じる場合がある。
- 河道変化により元の高水敷が河道になっている場合は、洗掘が進行していないか注意が必要である。

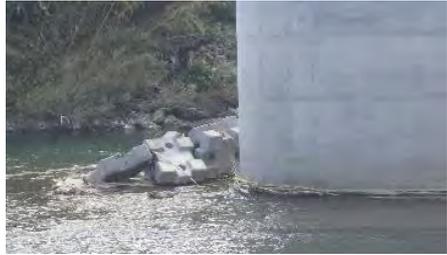
例	橋脚周辺の護床ブロックが散乱している例

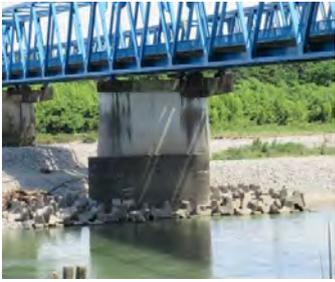
例	橋脚周辺の護床ブロックが散乱している例

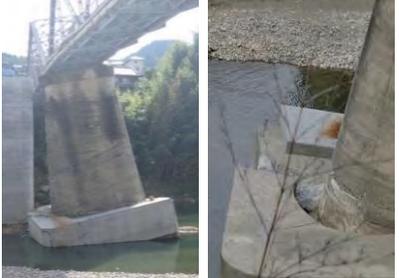
例	橋脚が傾斜し、下部構造の根固めコンクリートに割れが生じている例

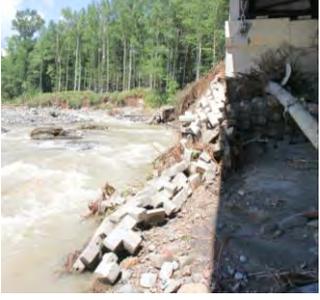
例	橋台周辺の護岸ブロックが流出している例 (豪雨災害時に発見された損傷)
備考	<p>■水中部の直接目視可能な範囲を最大限にするために、濁水期に状態把握を行うのがよい。</p> <p>■基礎部の状態を直接確認できないときには、必要に応じて水中カメラ等で見るなどできるだけ状態を把握することが効果的である。</p>

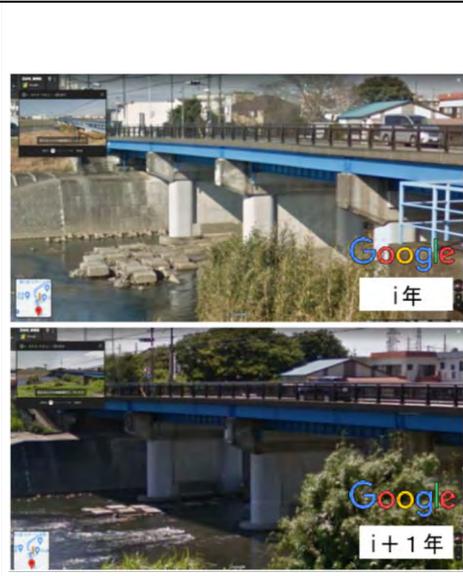
<p>例</p> <p>下部構造周辺の護床工の変化を 観察した例</p>

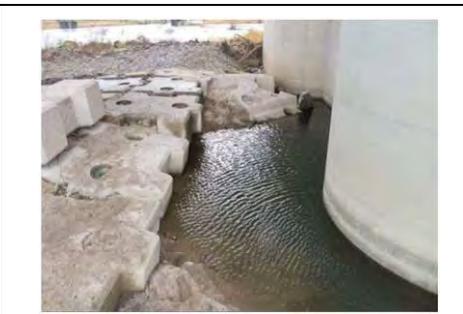
<p>例</p> <p>洗掘により橋脚周辺の河床材料 が流失している例</p>
<p>備考</p> <ul style="list-style-type: none"> ■護床工の変状を把握することで、河床や周辺護岸の変化が把握できることがある。 ■過去の写真と比較することが有効である。 	<p>例</p>

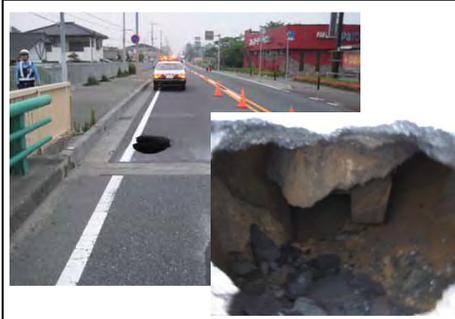
例

橋台背面土の流出や吸い出しにより、橋台背面の路面が陥没している例

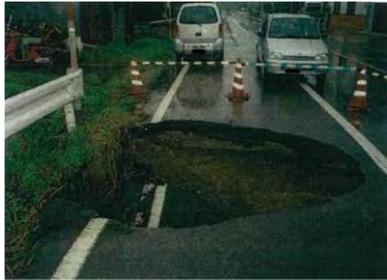
例

橋台背面土の流出や吸い出しにより、橋台背面の路面が陥没している例

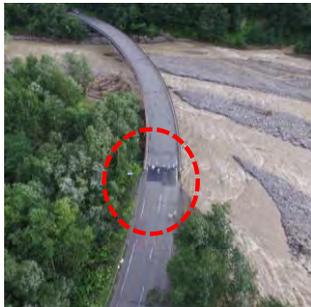
例

橋梁背面土の流出や吸い出しにより、橋梁背面の路面が陥没している例

(豪雨災害時に発見された損傷)

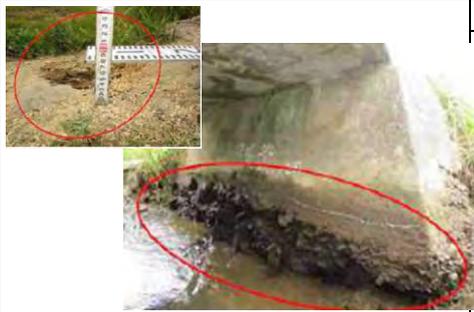
例

橋台前面の洗掘に伴い、橋台背面部に陥没が生じている例

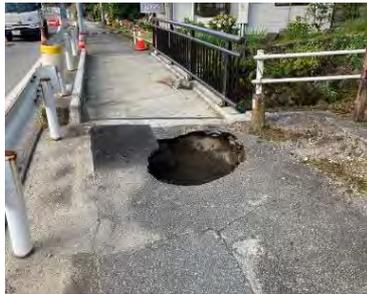
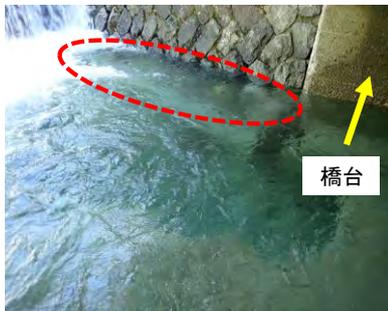
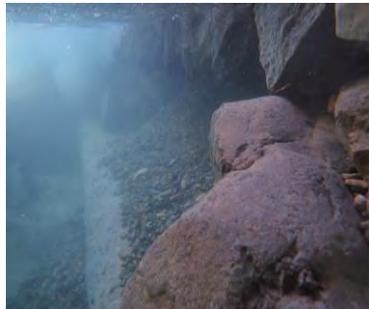
例

水中部において、橋台近傍の護岸工が抜け落ち、橋台背面の路面が陥没している例

■周辺の護岸が抜け落ちている場合は、橋台背面工の流出や吸い出しにより橋台背面の路面が陥没する場合がある。

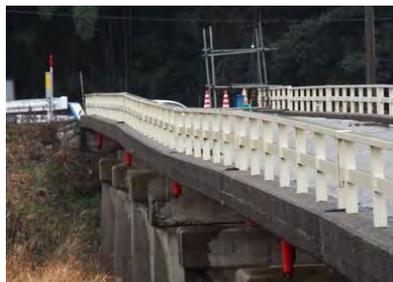
橋梁の軸線に異常が生じている
例

- 軸線の異常が見られる場合、洗掘が既に橋の安定に影響を及ぼしている可能性がある。
- 基礎が不安定になっていることが疑われる場合には、規制等、早急な措置の必要性を検討する必要がある。

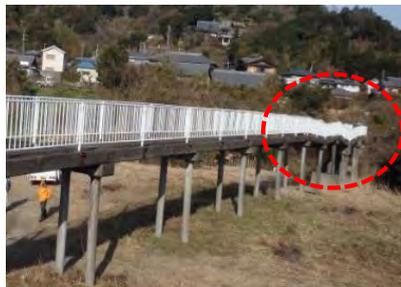
橋梁の軸線に異常が生じている
例

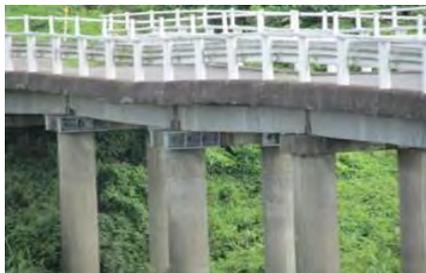
橋梁の軸線に異常が生じている
例

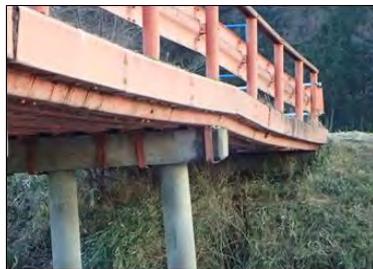
橋梁の軸線に異常が生じている
例

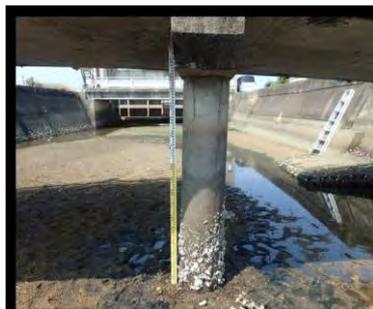
例

パイルベント橋脚が傾斜している例

- 軸線の異常が見られる場合、洗掘が既に橋の安定に影響を及ぼしている可能性がある。
- 基礎が不安定になっていることが疑われる場合には、規制等、早急な措置の必要性を検討する必要がある。

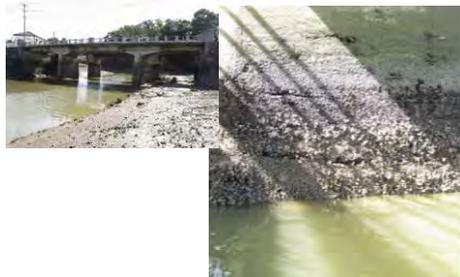
例

橋脚に洗掘が生じ、断面欠損が生じている例

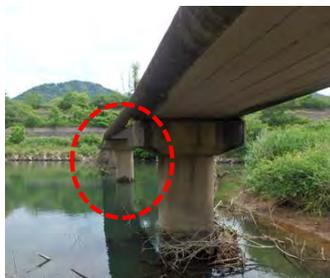
例

沈下橋の橋脚が傾斜している例

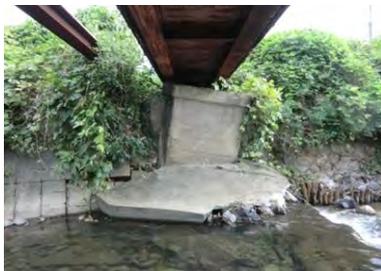
例

橋脚が傾斜し、上部構造が支持できていない例

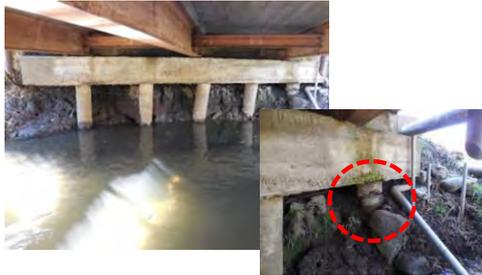
<p>例</p> <p>パイルベント杭が変形し、杭頭部が破断している例</p>

- 軸線の異常が見られる場合、洗掘が既に橋の安定に影響を及ぼしている可能性がある。
- 基礎が不安定になっていることが疑われる場合には、規制等、早急な措置の必要性を検討する必要がある。

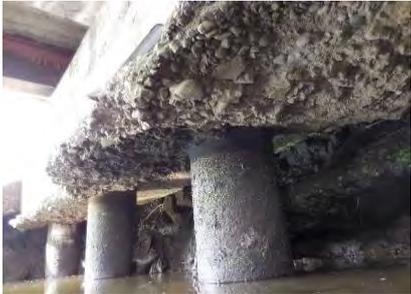
<p>例</p> <p>パイルベント杭が変形し、杭頭部が破断している例</p>

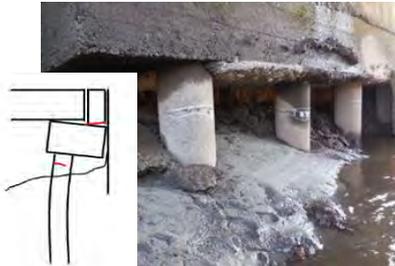
<p>例</p> <p>パイルベント杭が変形し、杭頭部が破断している例</p>
	<p>例</p>

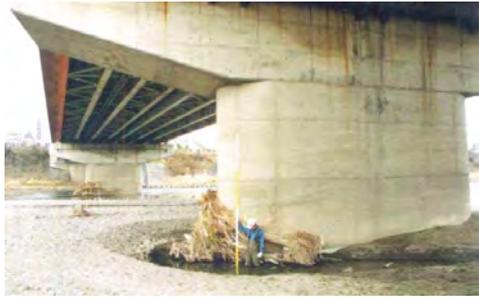
<p>例</p> <p>基礎部が流水のため著しく洗掘されている例</p>

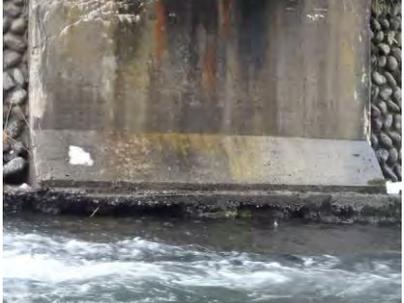
<p>例</p> <p>橋台に洗掘が生じている例</p>

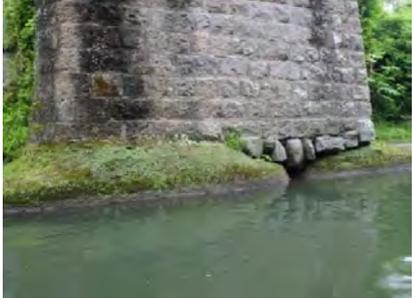
<p>例</p> <p>橋台に洗掘が生じている例</p>

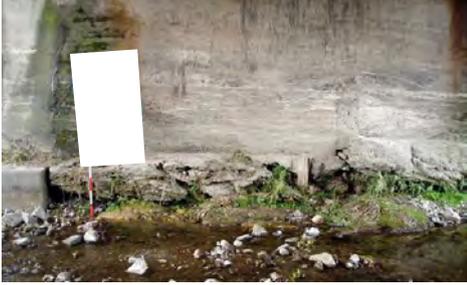
<p>例</p> <p>橋台に洗掘が生じている例</p>

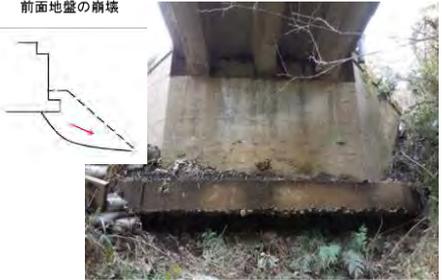
<p style="font-size: small; border: 1px solid black; padding: 2px;">例</p> <p>護岸が整備されていないため、増水の繰り返しにより洗掘が進行し、フーチングが露出している例</p>
--	---

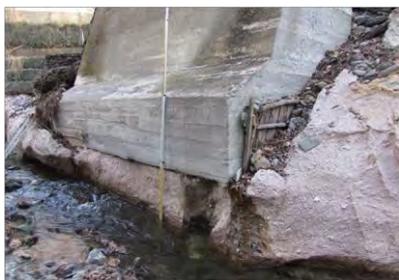
<p style="font-size: small; border: 1px solid black; padding: 2px;">例</p> <p>洗掘が進行し、フーチングが露出している例</p>
--	---

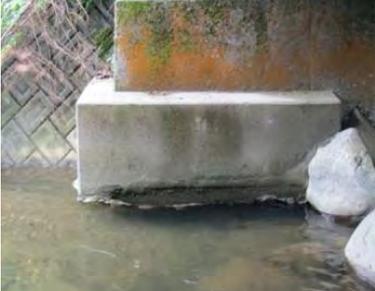
<p style="font-size: small; border: 1px solid black; padding: 2px;">例</p> <p>洗掘が進行し、フーチングが露出している例</p>
---	---

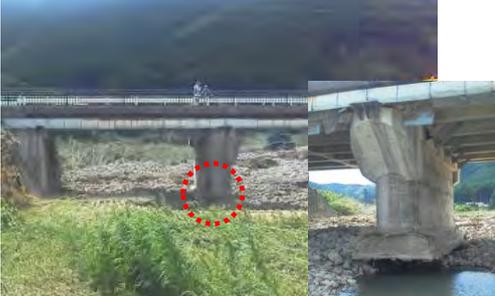
<p style="font-size: small; border: 1px solid black; padding: 2px;">例</p> <p>洗掘が進行し、フーチングが露出している例</p>
---	---

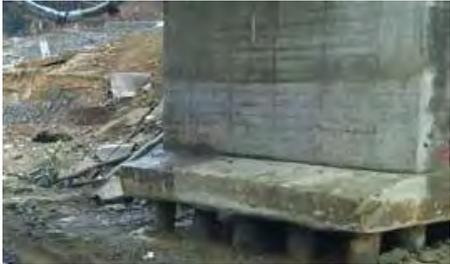
<table border="1"> <tr> <td style="width: 50px;">例</td> <td> <p>基礎部が洗掘されフーチングや杭が露出している例</p> <p>(津波後に発見された損傷)</p> </td> </tr> </table>	例	<p>基礎部が洗掘されフーチングや杭が露出している例</p> <p>(津波後に発見された損傷)</p>
例	<p>基礎部が洗掘されフーチングや杭が露出している例</p> <p>(津波後に発見された損傷)</p>

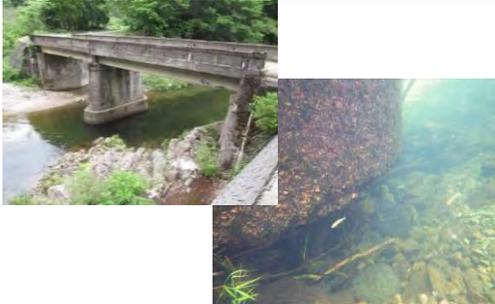
<table border="1"> <tr> <td style="width: 50px;">例</td> <td> <p>洗掘が進行し、フーチングが浮いている例</p> </td> </tr> </table>	例	<p>洗掘が進行し、フーチングが浮いている例</p>
例	<p>洗掘が進行し、フーチングが浮いている例</p>

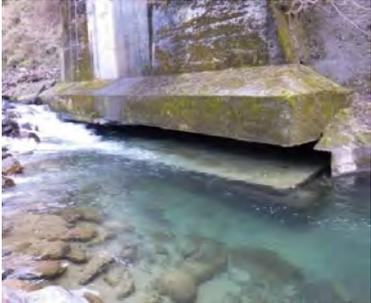
<table border="1"> <tr> <td style="width: 50px;">例</td> <td> <p>洗掘が進行し、橋台が傾斜している例</p> </td> </tr> </table>	例	<p>洗掘が進行し、橋台が傾斜している例</p>
例	<p>洗掘が進行し、橋台が傾斜している例</p>

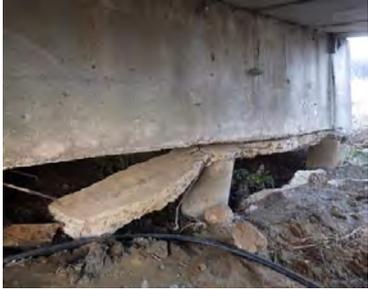
<table border="1"> <tr> <td style="width: 50px;">例</td> <td> <p>洗掘が進行し、橋台が傾斜している例</p> </td> </tr> </table>	例	<p>洗掘が進行し、橋台が傾斜している例</p>
例	<p>洗掘が進行し、橋台が傾斜している例</p>

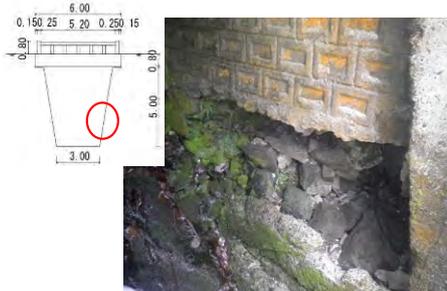
<p style="text-align: center;">例</p> <p>護岸ブロックが抜け落ち、空洞が確認された例</p>

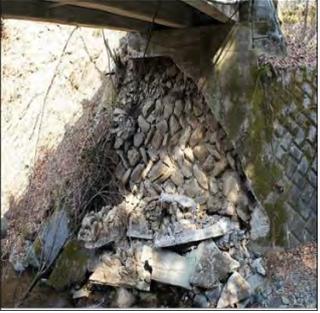
<p style="text-align: center;">例</p> <p>護岸ブロックが崩落し、橋台が不安定な状態となっている例</p>

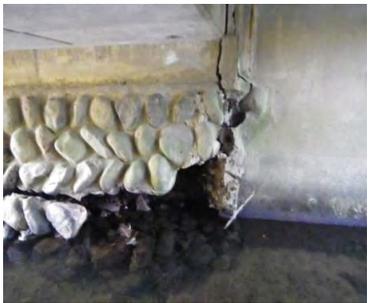
<p style="text-align: center;">例</p> <p>護岸が崩落し、上部構造が沈下した例</p>

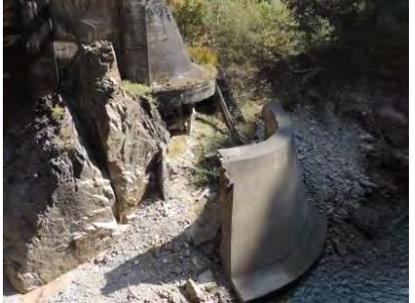
<p style="text-align: center;">例</p> <p>下部構造を保護する擁壁が破損している例</p>

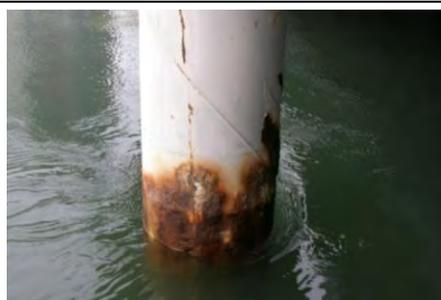
例

汽水域にあるパイルベント橋脚の水面付近に著しい腐食が生じている例

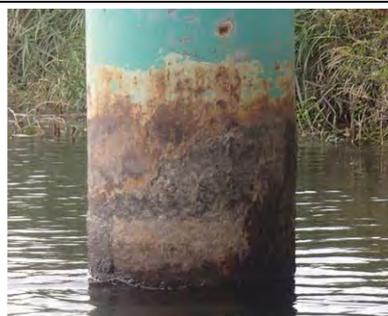
例

汽水域にあるパイルベント橋脚の水面付近に著しい腐食が生じている例

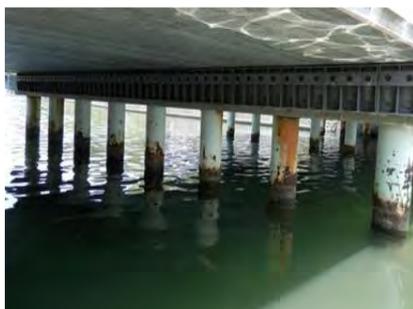
例

パイルベント橋脚の水面付近に著しい腐食が生じている例

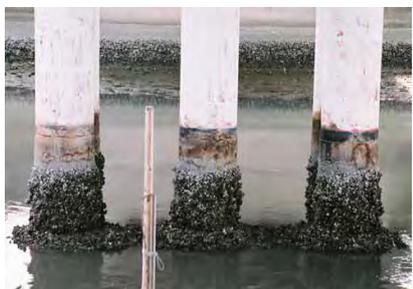
例

海中のパイルベント橋脚に海洋生物が付着している例

- 鋼製パイルベント橋脚の断面欠損は水中部で生じることがあり、没水部や飛沫部の腐食条件が最も厳しく、条件によっては著しい腐食が生じる場合がある。
- 水中部に付着物がある場合は付着部について局部腐食が進行している場合もあるため、付着物を除去しながら状態の把握を行うのがよい。

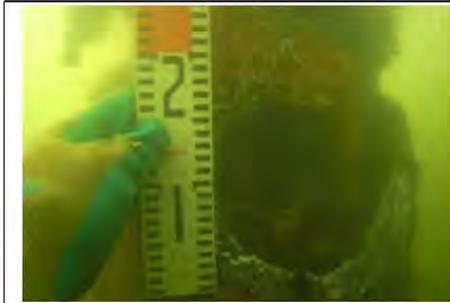
例

パイルベント橋脚の没水部に腐食による著しい断面欠損が生じている例

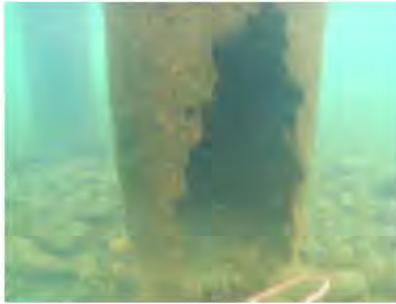
例

パイルベント橋脚の没水部に腐食による著しい断面欠損が生じている例

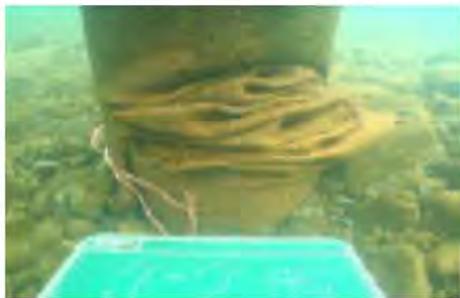
例

パイルベント橋脚の没水部に座屈による変形が生じている例
