参考資料5

コンクリート片の落下等第三者被害
につながる損傷例

参考資料5. コンクリート片の落下等第三者被害につながる損傷例

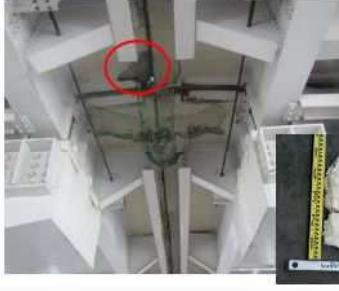
<p>例</p> <p>コンクリート片が剥落防止材を抜けて落下した例 コンクリート部材の変状状態によっては、施工された剥落防止の能力では防止できないこともあります。また劣化等により機能低下していることもあります。内部が視認出来ることと合わせて注意が必要である。</p>

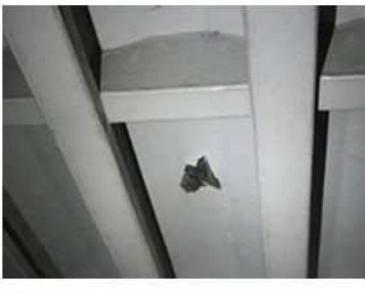
<p>例</p> <p>間詰めコンクリートが抜け落ちた例</p>

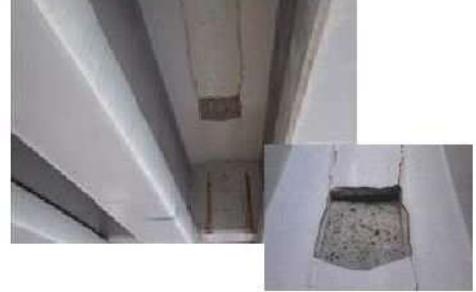
<p>例</p> <p>間詰めコンクリートが抜け落ちた例</p>

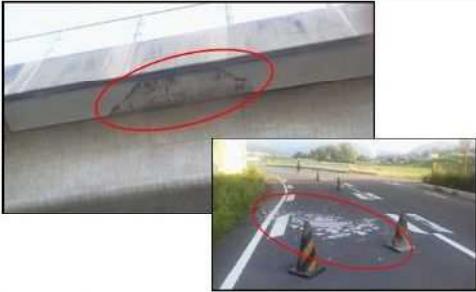
<p>例</p> <p>化粧モルタルが面的に落下した例</p>
<p>備考</p> <ul style="list-style-type: none"> ■ 第三者被害の可能性がある落下事象は、必ずしもコンクリート表面のうきや剥離だけでなく様々なものがある。 ■ 剥落対策工が実施済みの箇所においても、対策部に変状が疑われる場合は、詳細な状態の把握が必要な場合がある。

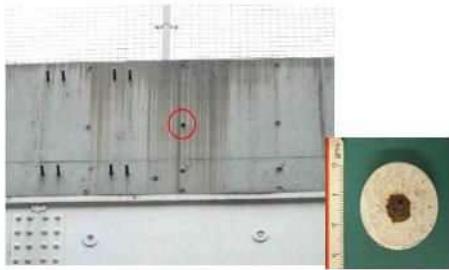
<p>例</p> <p>後埋めモルタルが落下した例 構造部材でない後埋めモルタルや化粧ボルト、附属物に付随する部品、目地材など橋本体からは様々な落下物が生じる可能性があり、供用中に想定される外力や経年劣化の影響も考慮して、そのようなものの特定やその状態に注意が必要である</p>

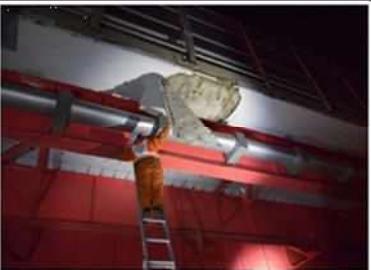
<p>例</p> <p>補修した材料（剥落防止工）が剥がれた例</p>

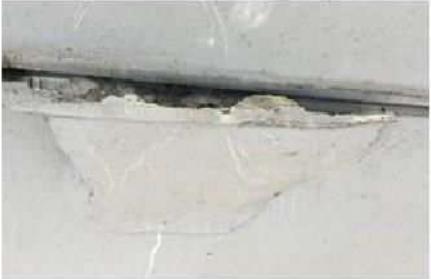
<p>例</p> <p>補修した材料（剥落防止工）とともにコンクリート片が剥落した例</p>

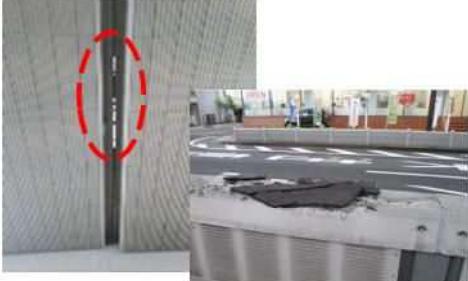
<p>例</p> <p>目地材が落下した例</p>
備考	<ul style="list-style-type: none"> ■ 第三者被害の可能性がある落下事象は、必ずしもコンクリート表面のうきや剥離だけでなく様々なものがある。 ■ 剥落対策工が実施済みの箇所においても、対策部に変状が疑われる場合は、詳細な状態の把握が必要な場合がある。

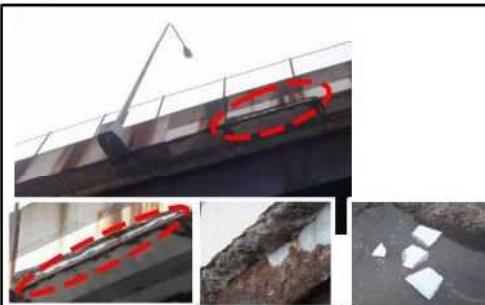
I形鋼格子床版を有する橋の壁高欄打ち下ろし部のコンクリートが落下した例
構造的に雨水の滴下や水切り部になる部位では、部材内部への雨水の浸透や高頻度の湿潤環境の影響で、かぶりコンクリートの劣化や被覆材や塗膜の劣化が促進することがある。

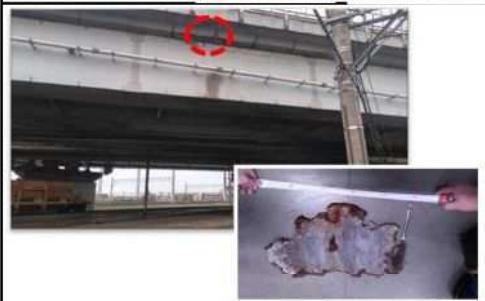
I形鋼格子床版から腐食片が落下した例

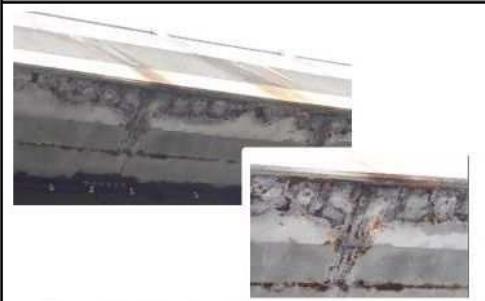
I形鋼格子床版から腐食片が落下した例

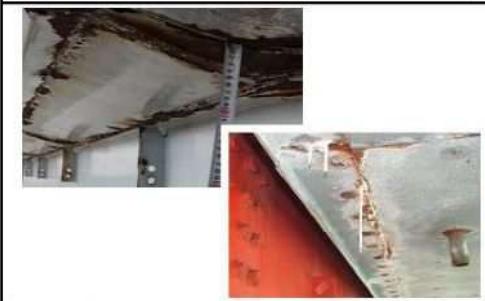
I形鋼格子床板上面からの水分の浸入が疑われる場合、腐食片の落下だけでなく、鋼板が落下する可能性もある。

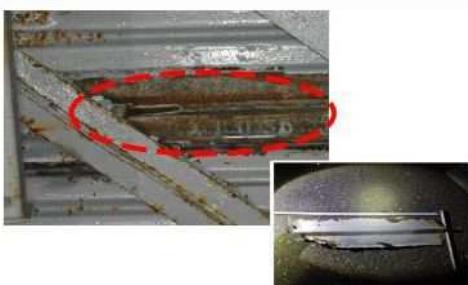
R C 床版のデッキプレートの一部が落下した例

上面から雨水の侵入がある部材の下面に設けられた鋼板では内面から腐食が進行して、錆片や塗膜落下を生じたり、局部的に鋼板が落下するなどの危険性もあり注意が必要である。

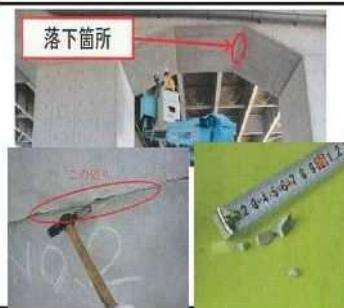
橋脚の折れ点からモルタル片が落下した例

様々な理由でコンクリート表面に施工された被膜等では、それ自身の経年劣化や内部コンクリートの変状に起因して、部分的に剥離を生じたり小片の落下が生じることもある

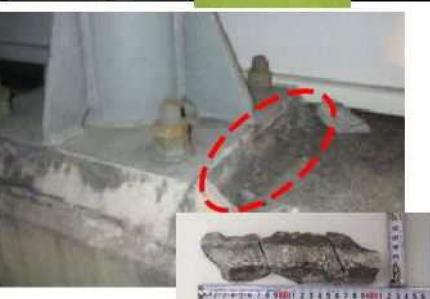
照明柱基部のモルタル片が落下した例

附属物の台座モルタルなどは構造安全性には深刻な影響がない場合もあるが、位置によっては路下に落下することもあるため注意が必要である。

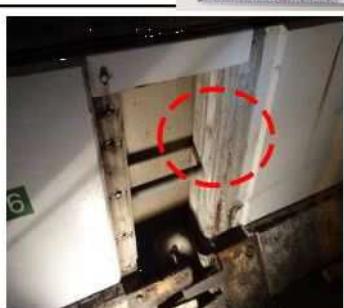
壁高欄からコンクリート片が落下した例

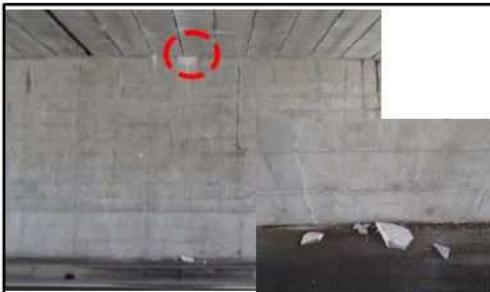
コンクリート片が落下した例
地震などの大きな作用を受けた場合には、構造安全性に問題はなくとも、部材の干渉や局部応力の影響などでコンクリートかぶりにひび割れや剥離を生じていることあり、時間をおいて落下することもある。

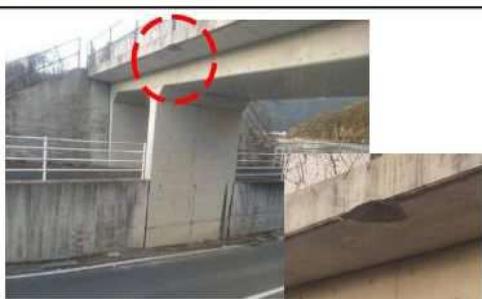
化粧モルタルが面的に落下した例
表面的に施工されたモルタルは施工不良や材料不適合などがあると、付着力を失って比較的大きな面積でその部分が脱落することがある。原因によっては、同じ要因で他の箇所でも続発する危険性がある。

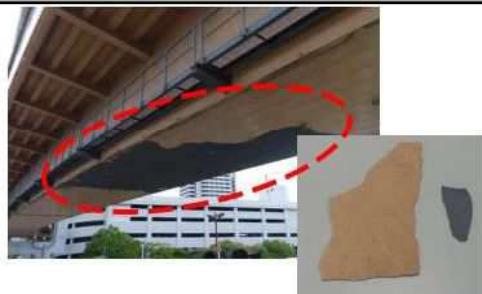
塗膜が面的に落下した例
塗膜に施工不良や材料不適合などがあった場合、層間剥離を生じて比較的大きな面積で塗膜が脱落することがある。原因によっては、同じ要因で他の箇所でも続発する危険性がある。

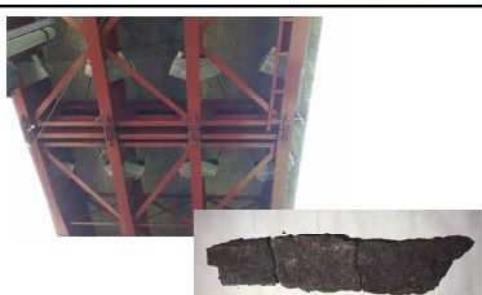
鋼部材腐食片が落下した例
鋼部材が腐食した場合、断面減少などによる耐荷性能への影響がなくても、錆片が落下して第三者被害を及ぼす危険性があり、注意が必要である。耐候性鋼材の層状剥離錆では比較的大きな錆片が脱落することもあり錆の性状にも注意が必要である。

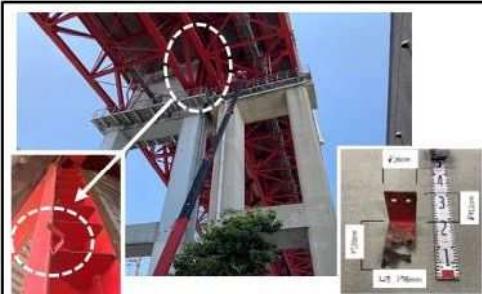
過去に排水管を添架していた金具が残置されており、腐食により落下した例

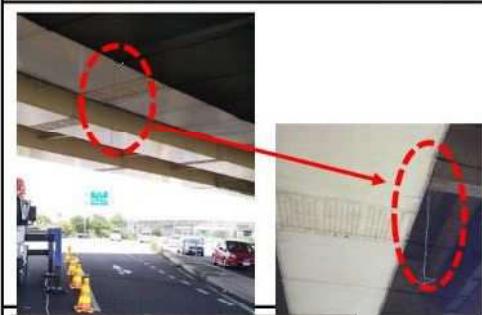
剥落対策ネットを固定するためのワイヤ等が落下した例

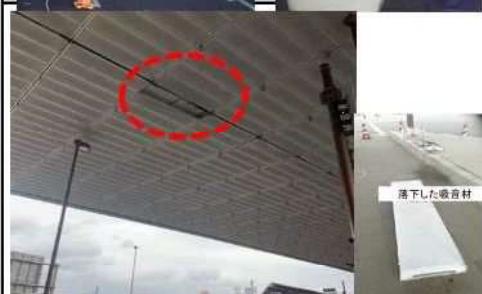
裏面吸音板内から吸音材が落下した例

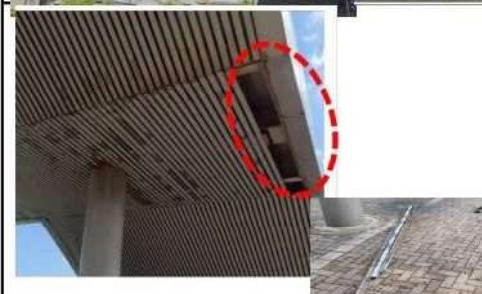
化粧板が落下した例
化粧板の吊り構造、取り付け構造によっては、腐食などにより落下が生じるので、化粧板を外して内部を把握するなどするのがよい場合も多い。

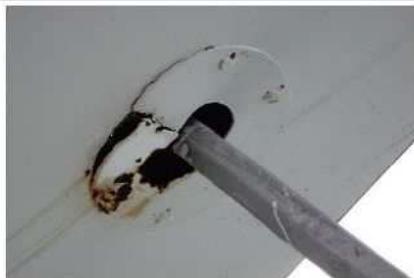
アーチリブへのケーブル定着部の穴を塞ぐ鋼板が腐食している場合、ケーブルの振動などに伴い落下することもある。
