●調査状況写真集「飛翔の天球」床部と石柱の連結

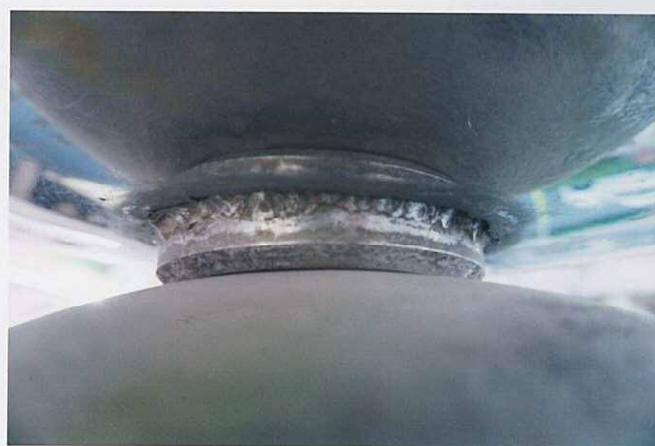
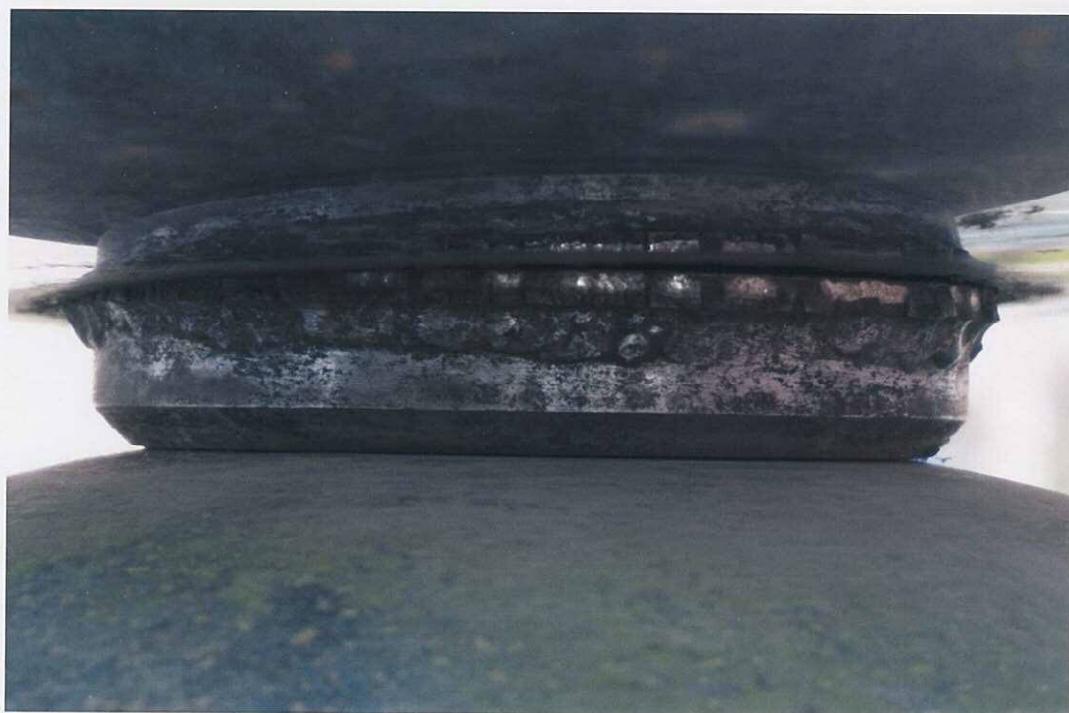
球体下部の座金溶接部周辺に、半周程度の亀裂が確認できました。球体の傾きや揺れの原因になっていると考えられます。
