工事の進捗状況

H29.11末現在

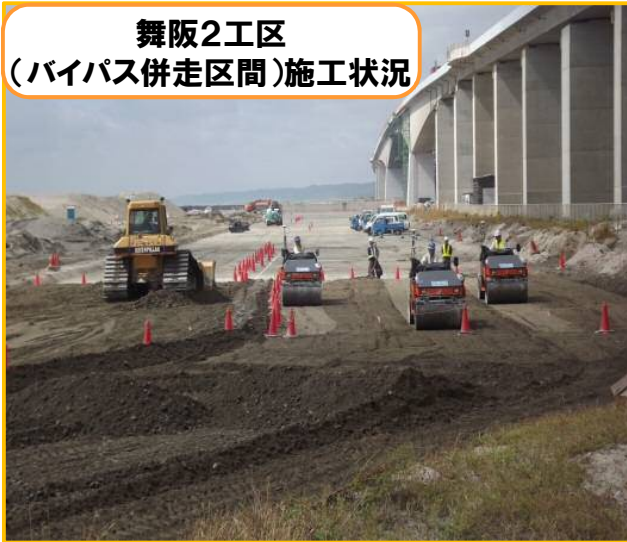
■ 舞阪工区

今切口側から順次工事を推進中

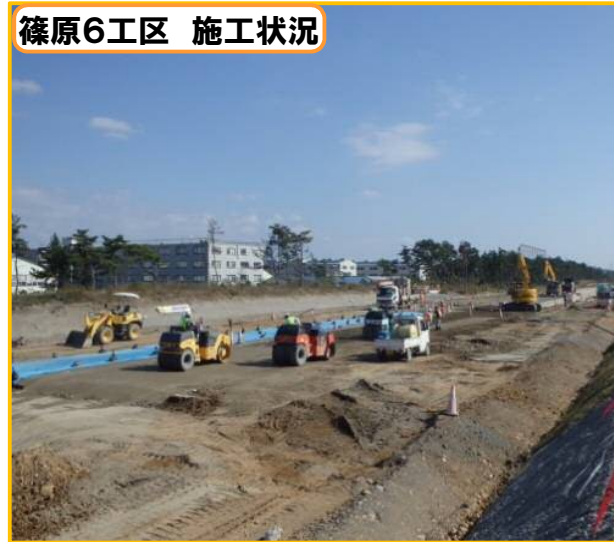
■ 篠原工区

現在、既存の海岸堤防高(約T.P.9.0m) 近くまでCSGが完了

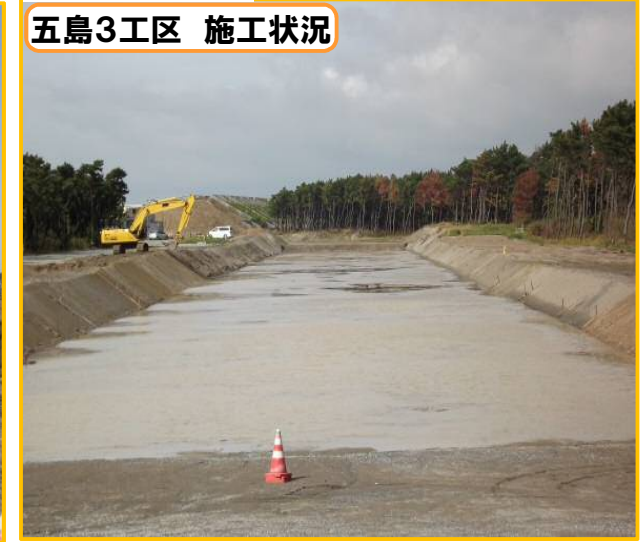
■ 五島工区

CSG打設に向け準備中

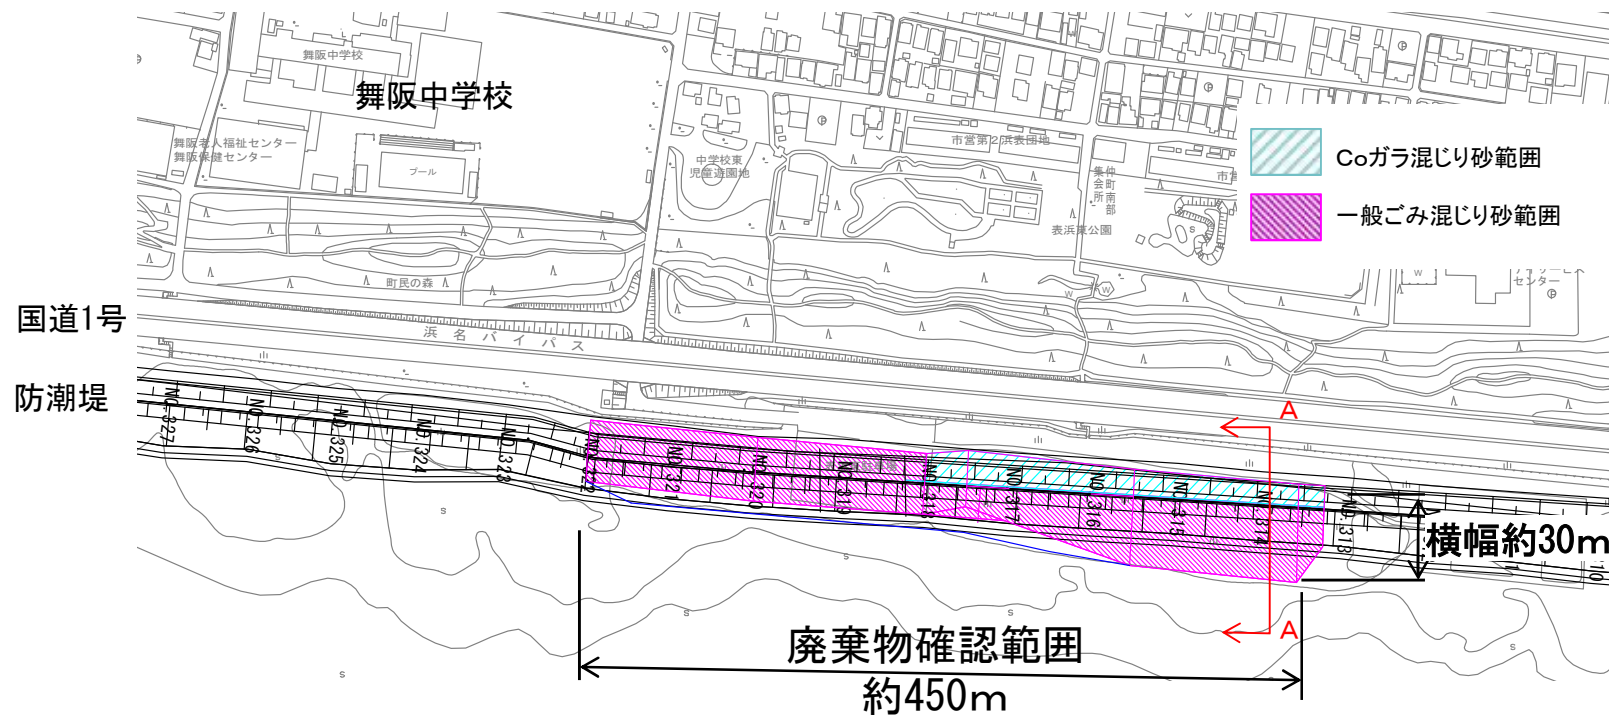
平面図

- ・ 砂に廃棄物が2割程度混入した状態
- ・ 延長約450m、幅約30m、地表から1～2mの深さに厚さ2m程度の範囲

- ・ 廃棄物混じりの砂の量は約2万m³、このうち廃棄物は約4千m³と推定

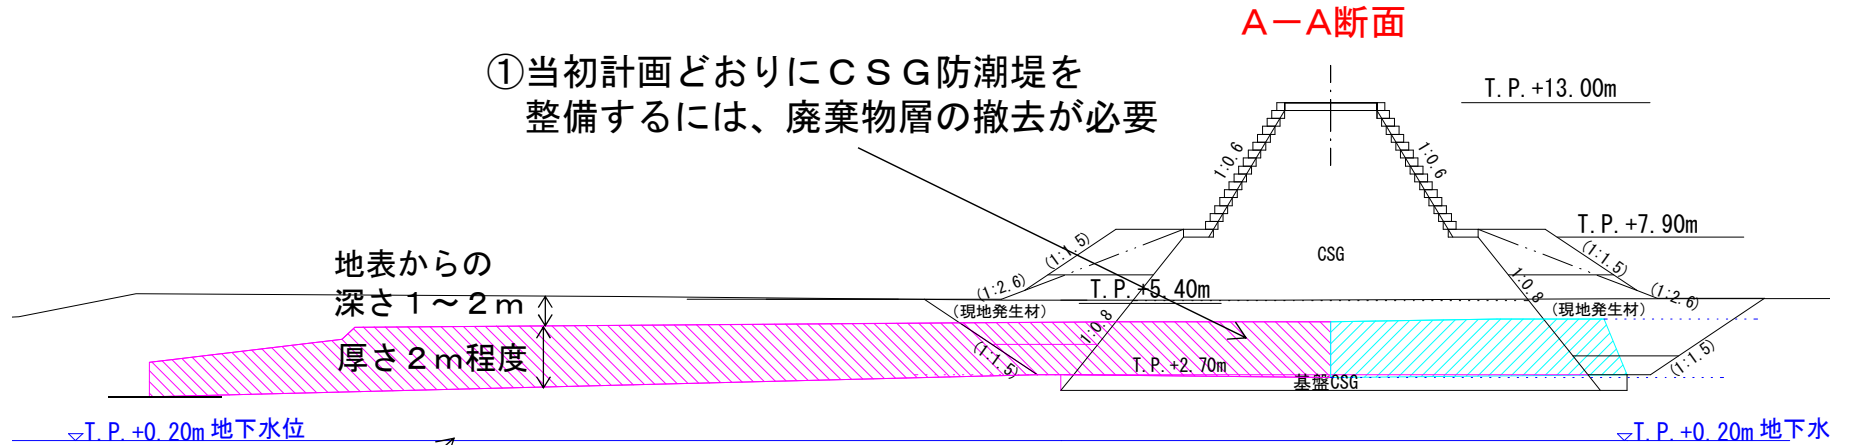
標準横断面図

②ゴミ埋設範囲は地下水面より高い位置

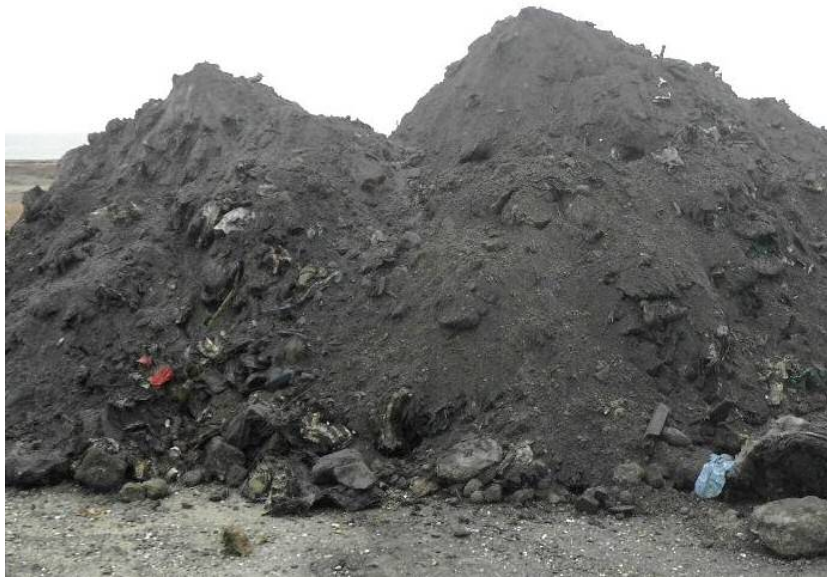
- ・ 食品容器等のビニール・プラスチック類（昭和47年製造の印字も確認された）
- ・ 解体されたコンクリート塊
- ・ これまでのところ、危険性が疑われる廃棄物は確認されていない

試掘により掘り出した廃棄物混じりの砂(うち廃棄物は2割程度)

・ 工事費の増大や完成工期の遅れを避け、かつ、環境面や法的に問題がない対策として、**コンクリートで被覆した盛土構造の「土堤」に構造を変更することを検討**している。

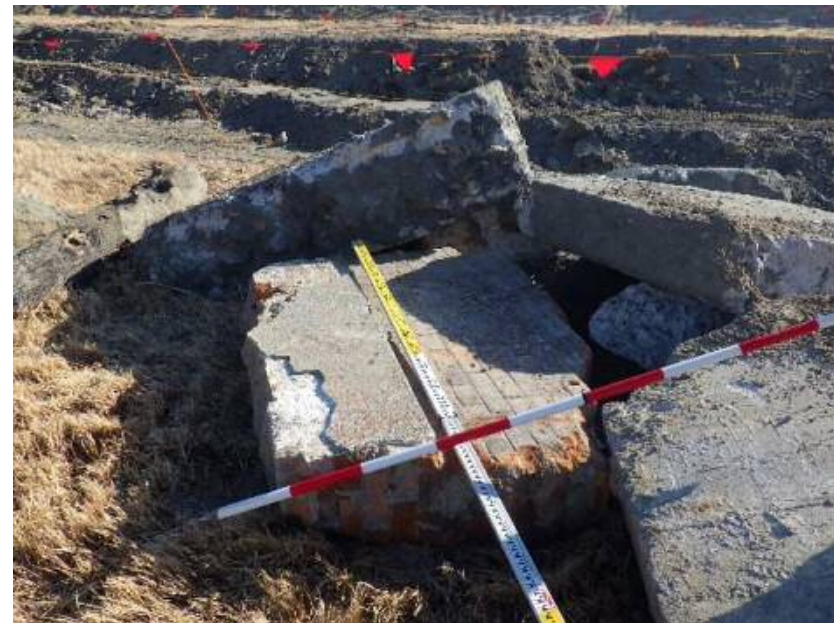
掘り出したコンクリート殻
