## 付録ー5 判定の手引き (大型カルバート)

浜松市シェッド・大型カルバート等定期点検要領 付録 改定等の履歴

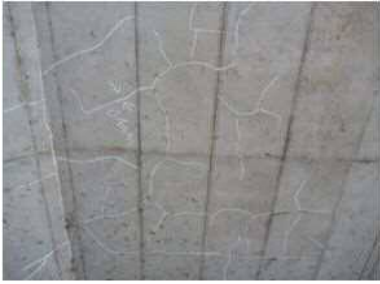
例 頂版にひびわれが確認できる。土かぶりが薄く上部道路の活荷重等の影響がある場合には、短期間で変状が進行する可能性がある。

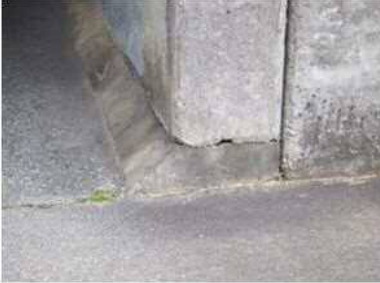
例 側壁と底版のハンチ部の打ち継ぎ目部分にひびわれが見られる。鉄筋の腐食等の進行に伴う耐荷力への影響が懸念される。

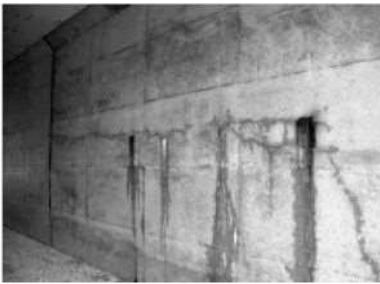
例 側壁に幅の広いひびわれが長く続いており漏水もみられる。急速に変状が進行するおそれがある。

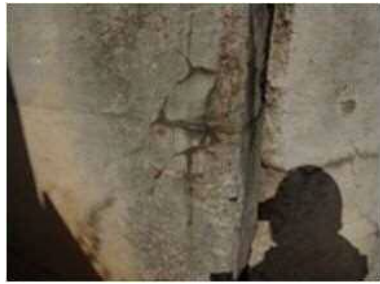
例 亀甲状の深いひびわれが確認できる。コンクリート片の剥離、落下した際に利用者被害が生じるおそれがある。
備考	環境条件によっては、ひびわれが進行し、耐荷力に影響を及ぼす可能性がある。また、鉄筋の防食性能維持の観点からも、速やかに措置を行うことが適当な場合がある。

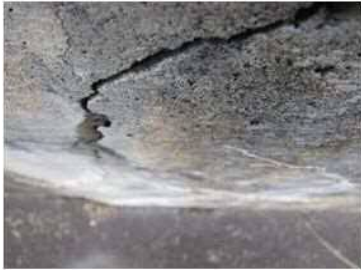
<p>例</p> <p>ひびわれの幅が広がっており、コンクリート表面にも錆が見られ、内部の鉄筋の腐食や周辺の強度低下が懸念される状態。落下して利用者被害を生じるおそれがある。</p>
		<p>例</p>
		<p>例</p>
		<p>例</p>
備考	<p>コンクリートのひびわれは、外力等の影響によるものや経年変化の影響によるものがある。変状の進行により耐荷力低下につながることを懸念される。また、変状の発生箇所によっては利用者被害につながる場合がある。</p>

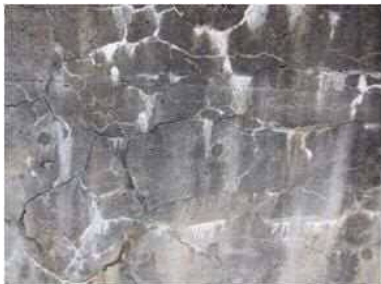
幅の広い亀甲状のひびわれが広範囲に見られ、その隙間から、錆汁の出た形跡が目立つ。アルカリ骨材反応による変状の可能性が疑われる。

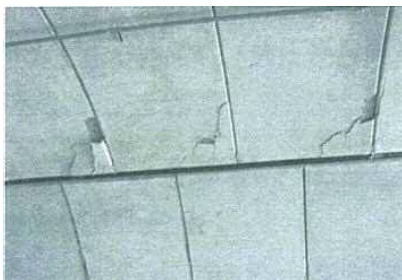
プレキャストカルバートの部材にひびわれがみられる。カルバート縦方向への倒れ込み変状等が考えられ、構造安全上への影響が懸念される。

写真は地震による外力を受けた変状事例。

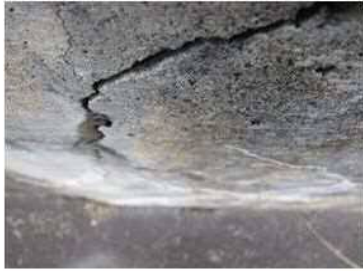
<p>例</p> <p>頂版にひびわれとうきが確認できるが、点検時のたたき落としでは処理できない場合には、別途緊急に措置を講じることが考えられる。</p>
		<p>例</p>
		<p>例</p>
		<p>例</p>
備考	<p>コンクリートのひびわれは、変状の進行によりコンクリート片の剥離や落下に至ることが懸念される。変状の発生箇所によっては利用者被害につながる場合がある。</p>

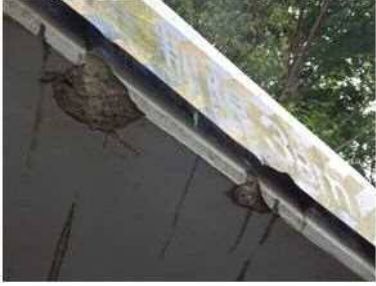
例	応急措置にてたたき落としを実施したため、コンクリートの剥離や落下の危険性は低いものの、ひびわれの一部等が残る場合。
	例	
	例	
	例	
備考	漏水または錆汁の跡が見られるが、断続的、局所的なもので、構造安全性上の緊急性は低い状態。一時的な現象であるのか、継続的に起こりうるのか経過観察を続けたうえで、必要に応じて適切な時期に予防保全の措置を行うことが適当な場合がある。

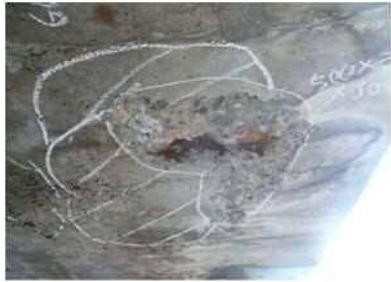
例	剥離したコンクリートの隙間から鉄筋が露出しており、外気や水分に曝されて腐食が進行すると、周辺へ剥離が進展し、道路利用者被害を及ぼすおそれがある。

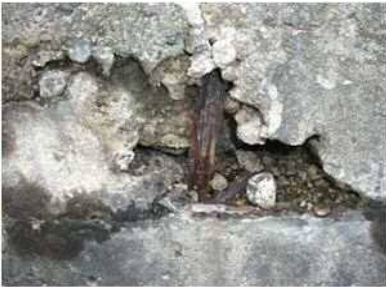
例	コンクリートの広範囲な剥離、鉄筋の腐食が見られる。また、骨材の流出が進行しすると構造安全性への影響が懸念される。

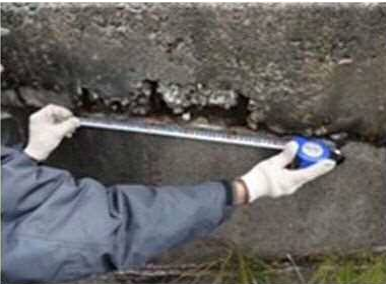
例	コンクリートの一部の剥離、空洞化による断面欠損が確認できる。鉄筋の腐食も懸念され、構造安全性への影響が懸念される。
	例	
備考	コンクリートの剥離、鉄筋の露出や腐食等は、コンクリート片の落下による利用者被害や、変状の進行による施設の構造安全性への影響が懸念される場合がある。

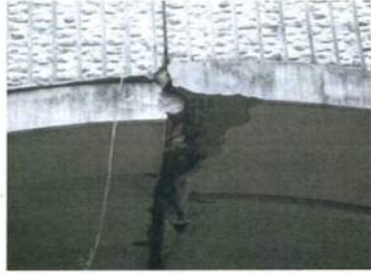
プレキャストカルバートの部材のずれとコンクリートの剥離がみられる。構造物全体が変形している場合があり、構造安全性への影響が懸念される。

写真は地震による外力を受けた変状事例。

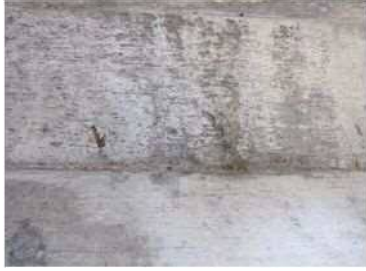
例	<p>局所的に、鉄筋の腐食による錆汁が流れた跡が見られる。内部の鉄筋の腐食が進行する可能性がある。</p>

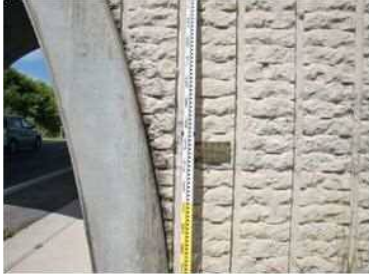
例	<p>コンクリートの壁面が劣化し、漏水がある。局所的であり、構造の安全性への影響は現時点で想定されないが、環境条件による影響を受けやすい箇所では、適切な時期の補修が必要となる場合がある。</p>

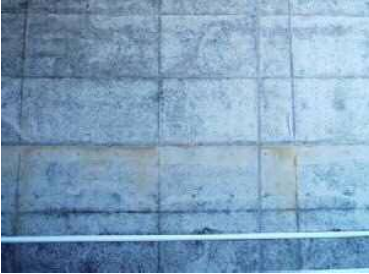
例	<p>錆汁がにじんだ跡が見られるが、周辺に深いひびわれ等は見られない。内部の鉄筋の腐食が進行する可能性がある。</p>

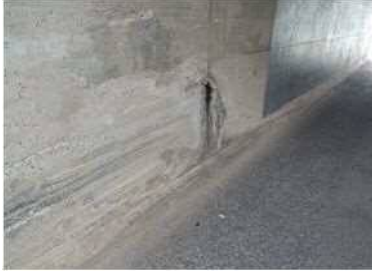
例	<p>剥離したコンクリートの隙間から、錆汁が漏れた形跡がある。剥離の範囲は小さくても、鉄筋の腐食が進行する可能性がある。</p>
備考	<p>漏水や錆汁等の変状が認められる場合は、鉄筋の腐食などの変状が進行し耐荷力等の低下につながる場合がある。</p>

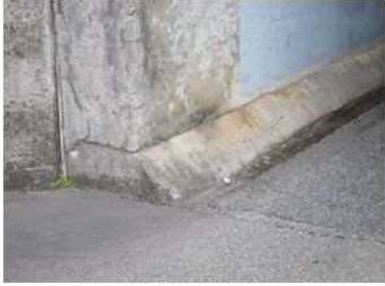
例	側壁と底版ハンチ部の打継ぎ目付近にひびわれに伴う錆汁がみられる。鉄筋の腐食等の進行に伴う耐荷力への影響が懸念される。
	例	
	例	
	例	
備考	顕著な変状が広範囲に渡っており、劣化進行の加速や耐荷力への影響が懸念される状態等が該当する。

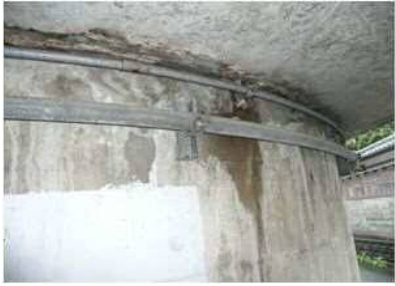
<p>例</p> <p>持続的な漏水があり、この部分からコンクリート内部に深いひびわれが生じている可能性がある状態。漏水の原因調査に加え、コンクリート内部の状態に関する調査が必要と判断できる場合がある。</p>

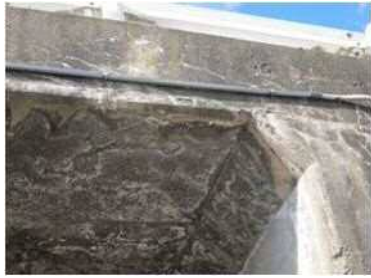
<p>例</p> <p>石灰の遊離、錆汁の漏出等が広範囲に見られ、頂版内部への水の回り込み、鉄筋の腐食が広範囲で進行している可能性がある。土被りが薄く上部道路の活荷重の影響も大きい条件の場合には変状が急速に進展するおそれがある。</p>

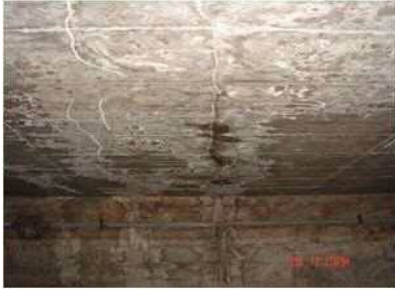
<p>例</p> <p>コンクリートからの漏水や遊離石灰が見られ、コンクリート内部まで水が回り込んでいて、コンクリートや鉄筋の劣化が進んでいる可能性がある状態。</p>
	<p>例</p>
<p>備考</p> <p>コンクリートや骨材のうき等の状況から利用者被害のおそれがある場合には判定区分「IV」あるいは応急措置が必要となる場合がある。</p>

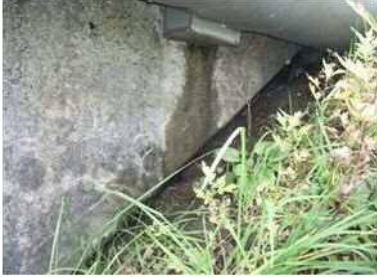
例	水道管の取付け部からの継続的な漏水を受けた形跡がある。裏込め土の流失も認められ、流失が進行すると上部道路の陥没等を誘発する可能性がある。
	例	
	例	
	例	
備考	漏水によるコンクリート部材の劣化等への影響についても留意する必要がある。

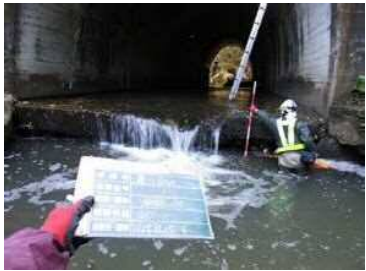
例	水路カルバート下流側で底版下側の洗掘が生じており、構造安全性への懸念が生じているものの、構造体の沈下や傾斜までは生じていない状態。
	例	
	例	
	例	
備考	底版下側の洗掘の段差によっては、構造安全性や利用者被害の観点から判定区分「Ⅳ」あるいは応急措置が必要と判断できる場合がある。

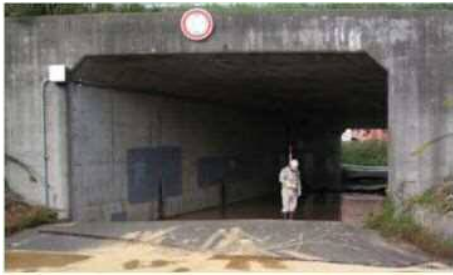
例	内空道路と取付け道路の段差およびカルバート内の滞水が認められ、内空利用に支障がある状態。カルバートの不同沈下が懸念される。
	例	
	例	
	例	
備考

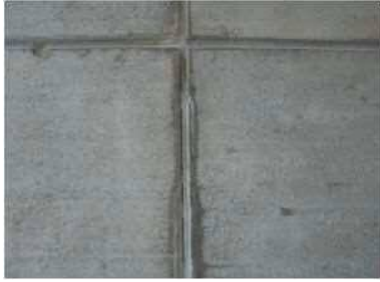
例	継手部からの漏水があり、継手の止水機能が低下している状態。

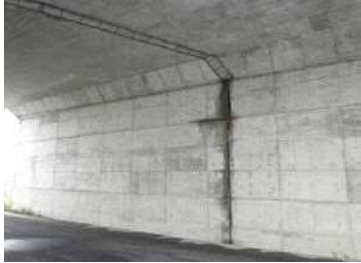
例	継手部からの漏水があり、一部錆汁と疑われる痕跡も確認されるものの軽微な場合。
	例	
	例	
備考	漏水に伴う茶褐色の痕跡は、錆汁のほか、土砂の流出等に伴い生じる場合がある。

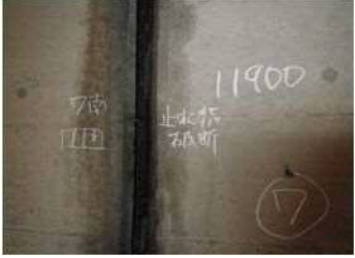
例	継手部の止水版が破損し、多量の漏水が認められ、止水板の破損が疑われる状態。今後、裏込め土が流出するおそれがある。
	例	
	例	
	例	
備考

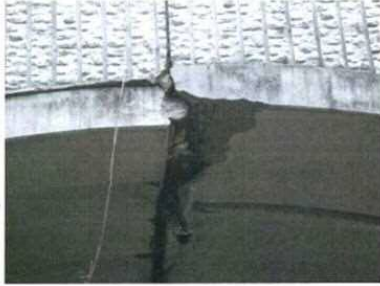
<table border="1"> <tr> <td data-bbox="804 557 895 584">例</td> <td data-bbox="895 557 1300 840"> <p>プレキャストカルバートの接合部のずれとコンクリートの剥離がみられる。構造物全体が変形している場合があり、構造安全性への影響が懸念される。</p> <p>写真は地震による外力を受けた変状事例。</p> </td> </tr> </table>	例	<p>プレキャストカルバートの接合部のずれとコンクリートの剥離がみられる。構造物全体が変形している場合があり、構造安全性への影響が懸念される。</p> <p>写真は地震による外力を受けた変状事例。</p>
例	<p>プレキャストカルバートの接合部のずれとコンクリートの剥離がみられる。構造物全体が変形している場合があり、構造安全性への影響が懸念される。</p> <p>写真は地震による外力を受けた変状事例。</p>

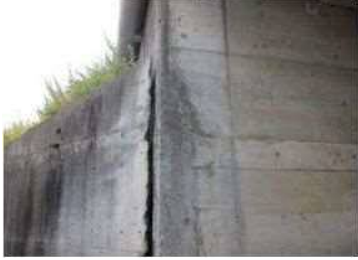
例	ウイングと隣接する擁壁との接合部に開きが生じているものの、開きが小さく土砂の流出等は生じていない状態。

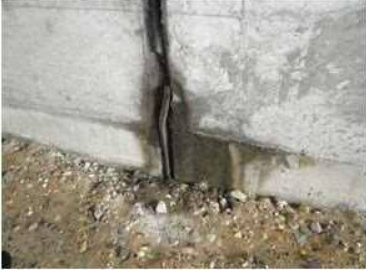
例	継手部の目地材の変状に伴い土砂がわずかに流出している状態。 変状の進行について経過観察が必要となる場合がある。
	例	
	例	
備考

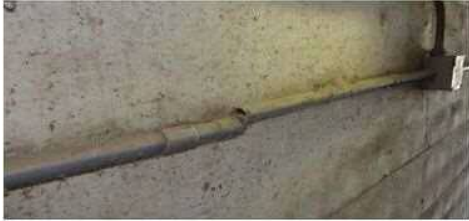
例	内空の照明器具配線用鞘管が破損しているものの、内空利用者被害に至らない箇所に設置されている。

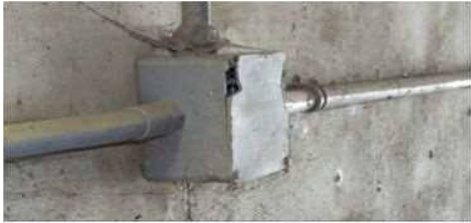
例	配線ボックスが破損しているものの、内空利用者被害に至らない箇所に設置されている。
	例	
	例	
備考

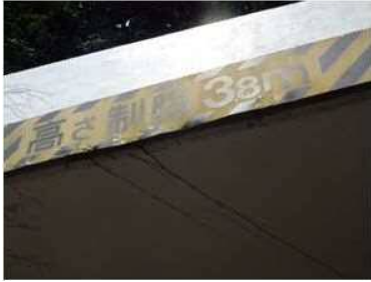
例	内空道路上空の標識が部分的に変形しているものの、落下等のおそれはないものと考えられる状態。
	例	
	例	
	例	
備考

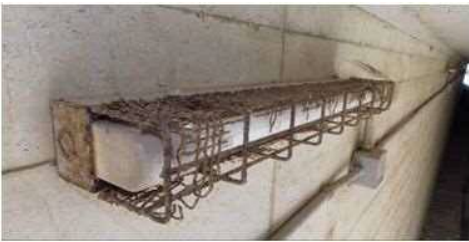
例	内空の照明器具部材の変状、腐食が見られる。落下した場合に、内空利用者被害のおそれがある。

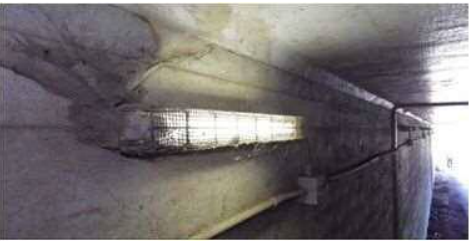
例	内空の照明器具の取付部がゆるみ、応急処置をした形跡がある。劣化が進行して、照明器具が落下した場合に、内空利用者被害のおそれがある。
	例	
	例	
備考

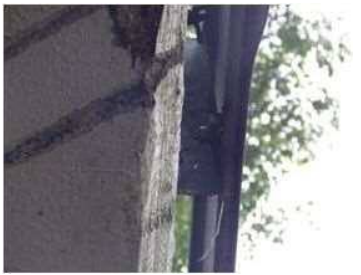
例 標識のプレート取付金具がはずれており、放置すると標識プレートの落下により内空利用者被害が生じるおそれがある。

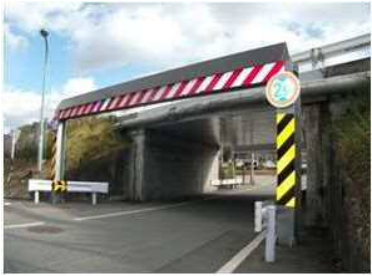
例 内空入口上部のパイプラインの変形が著しく通行車両に接触するおそれがある。
		例
		例
備考
