浜松駅北口駅前広場の問題点

浜松駅南口駅前広場の問題点

基本構想

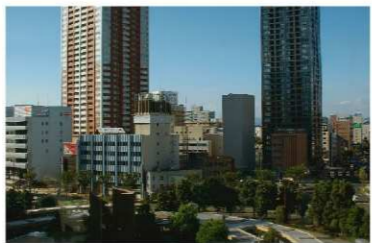
北4 商業・業務を主とした再開発を目指す区域であるが、駅前広場との連続性が低い。

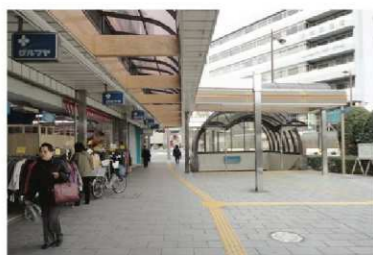
北2 駅⇄鍛冶町方面を結ぶ主要な歩行者動線であるが、現階段では歩行者と自転車、送迎レーン利用者の滞留が混雑し動線が輻輳している。

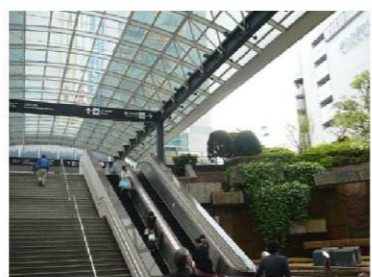
北6 バスターミナルと駅及び周辺市街地は、地下通路により最短距離で連絡しているが、連絡には必ず上下移動を伴う。

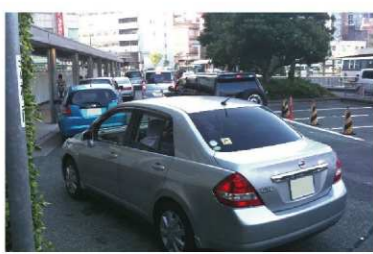
北3 送迎レーンのピーク時には、送迎車両の滞留により非常に混雑している。アンケートにおいても多数の意見がある。

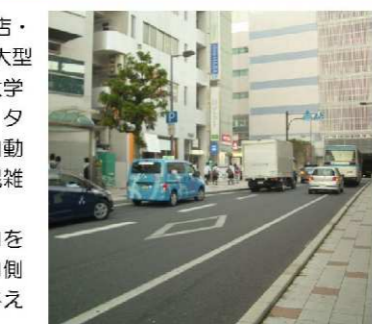
北7 送迎車、来店・退店車両、大型バス（観光バス、大学スクールバス等）、タクシー等数多くの自動車が行き交うため混雑している。また、全交通が南口を通過するため、南口側の混雑にも影響を与えている。

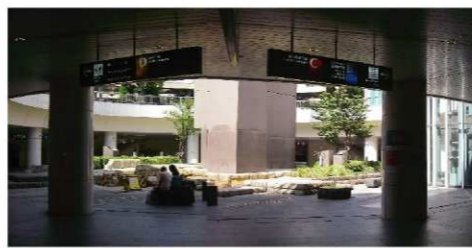
北8 地下広場は、人が熱い、にぎわいのある空間になっていない等、位置付けが不明確となっている。アンケートにおいても多数の意見がある。

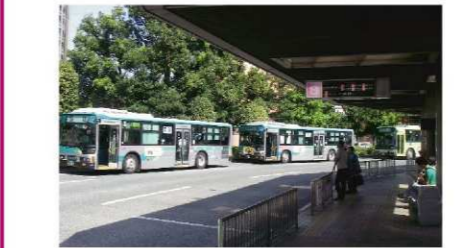
北10 バス駐機スペースにより、駅前広場⇄市街地の視覚的な連続性を阻害している。また、車高が高いバスの場合、乗降場の屋根が低いいため、乗降場に接近出来ない。

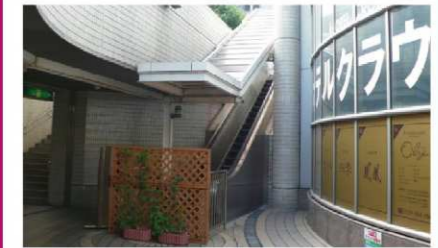
北11 公共通路としてのバリアフリーを確保していない。隣接するホテル内エスカレーターを利用しなければならない。

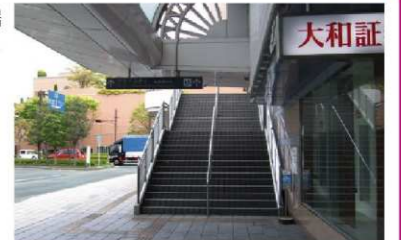
北12 駅前広場とアクロシティを連絡するデッキ動線において、バリアフリー化が図られていない。

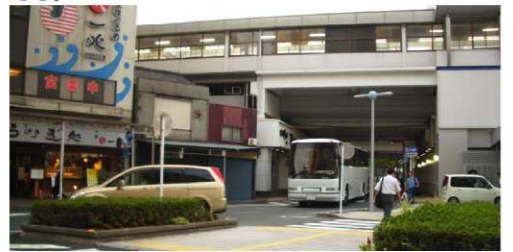
南1 送迎車、来店・退店車両、大型バス（観光バス、大学スクールバス等）、タクシー等数多くの自動車が行き交うため混雑しており、路肩での送迎乗降も行われ、雑然としている。また、全交通が南口を通過するため、南口側の混雑にも影響を与えている。商業施設への集中により混雑の可能性がある。

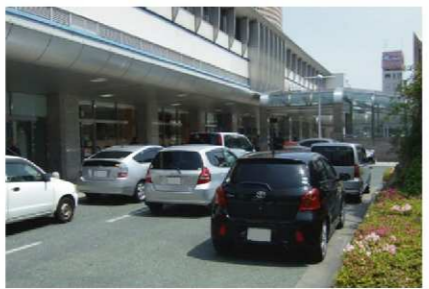
南2 砂山菅原線からの送迎車で送迎レーンが混雑している。送迎レーンの混雑が砂山菅原線の混雑を増幅している。アンケートにおいても多数の意見がある。

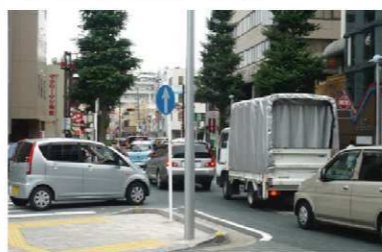
南3 砂山菅原線の南進の混雑が著しい。そして送迎レーンに向かう北進が混雑を増幅している。

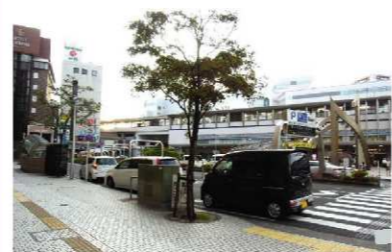
南4 路肩での送迎が多く、砂山17号線の混雑を招いている。

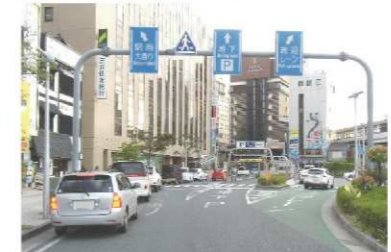
南5 砂山17号線上の送迎レーンは、ゼブラや横断歩道付近まで自動車がおも、混雑している。

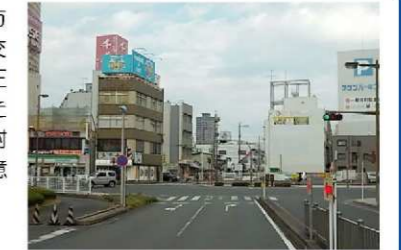
南7 東西方向の交差点流入部が正対していないため、自動車の対面通行時に注意を要している。

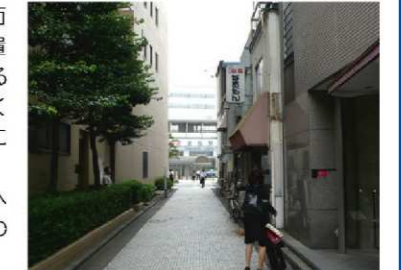
南6 駅正面に位置する道路であるが、幅員が狭く魅力的な空間になっていない。高竜地区方面への駅前広場との連続性が低い。
