「馬込川・天竜川流域浸水実績図(参考)平成27年9月7日から8日の豪雨」 NO.3

平成二十七年十月作成

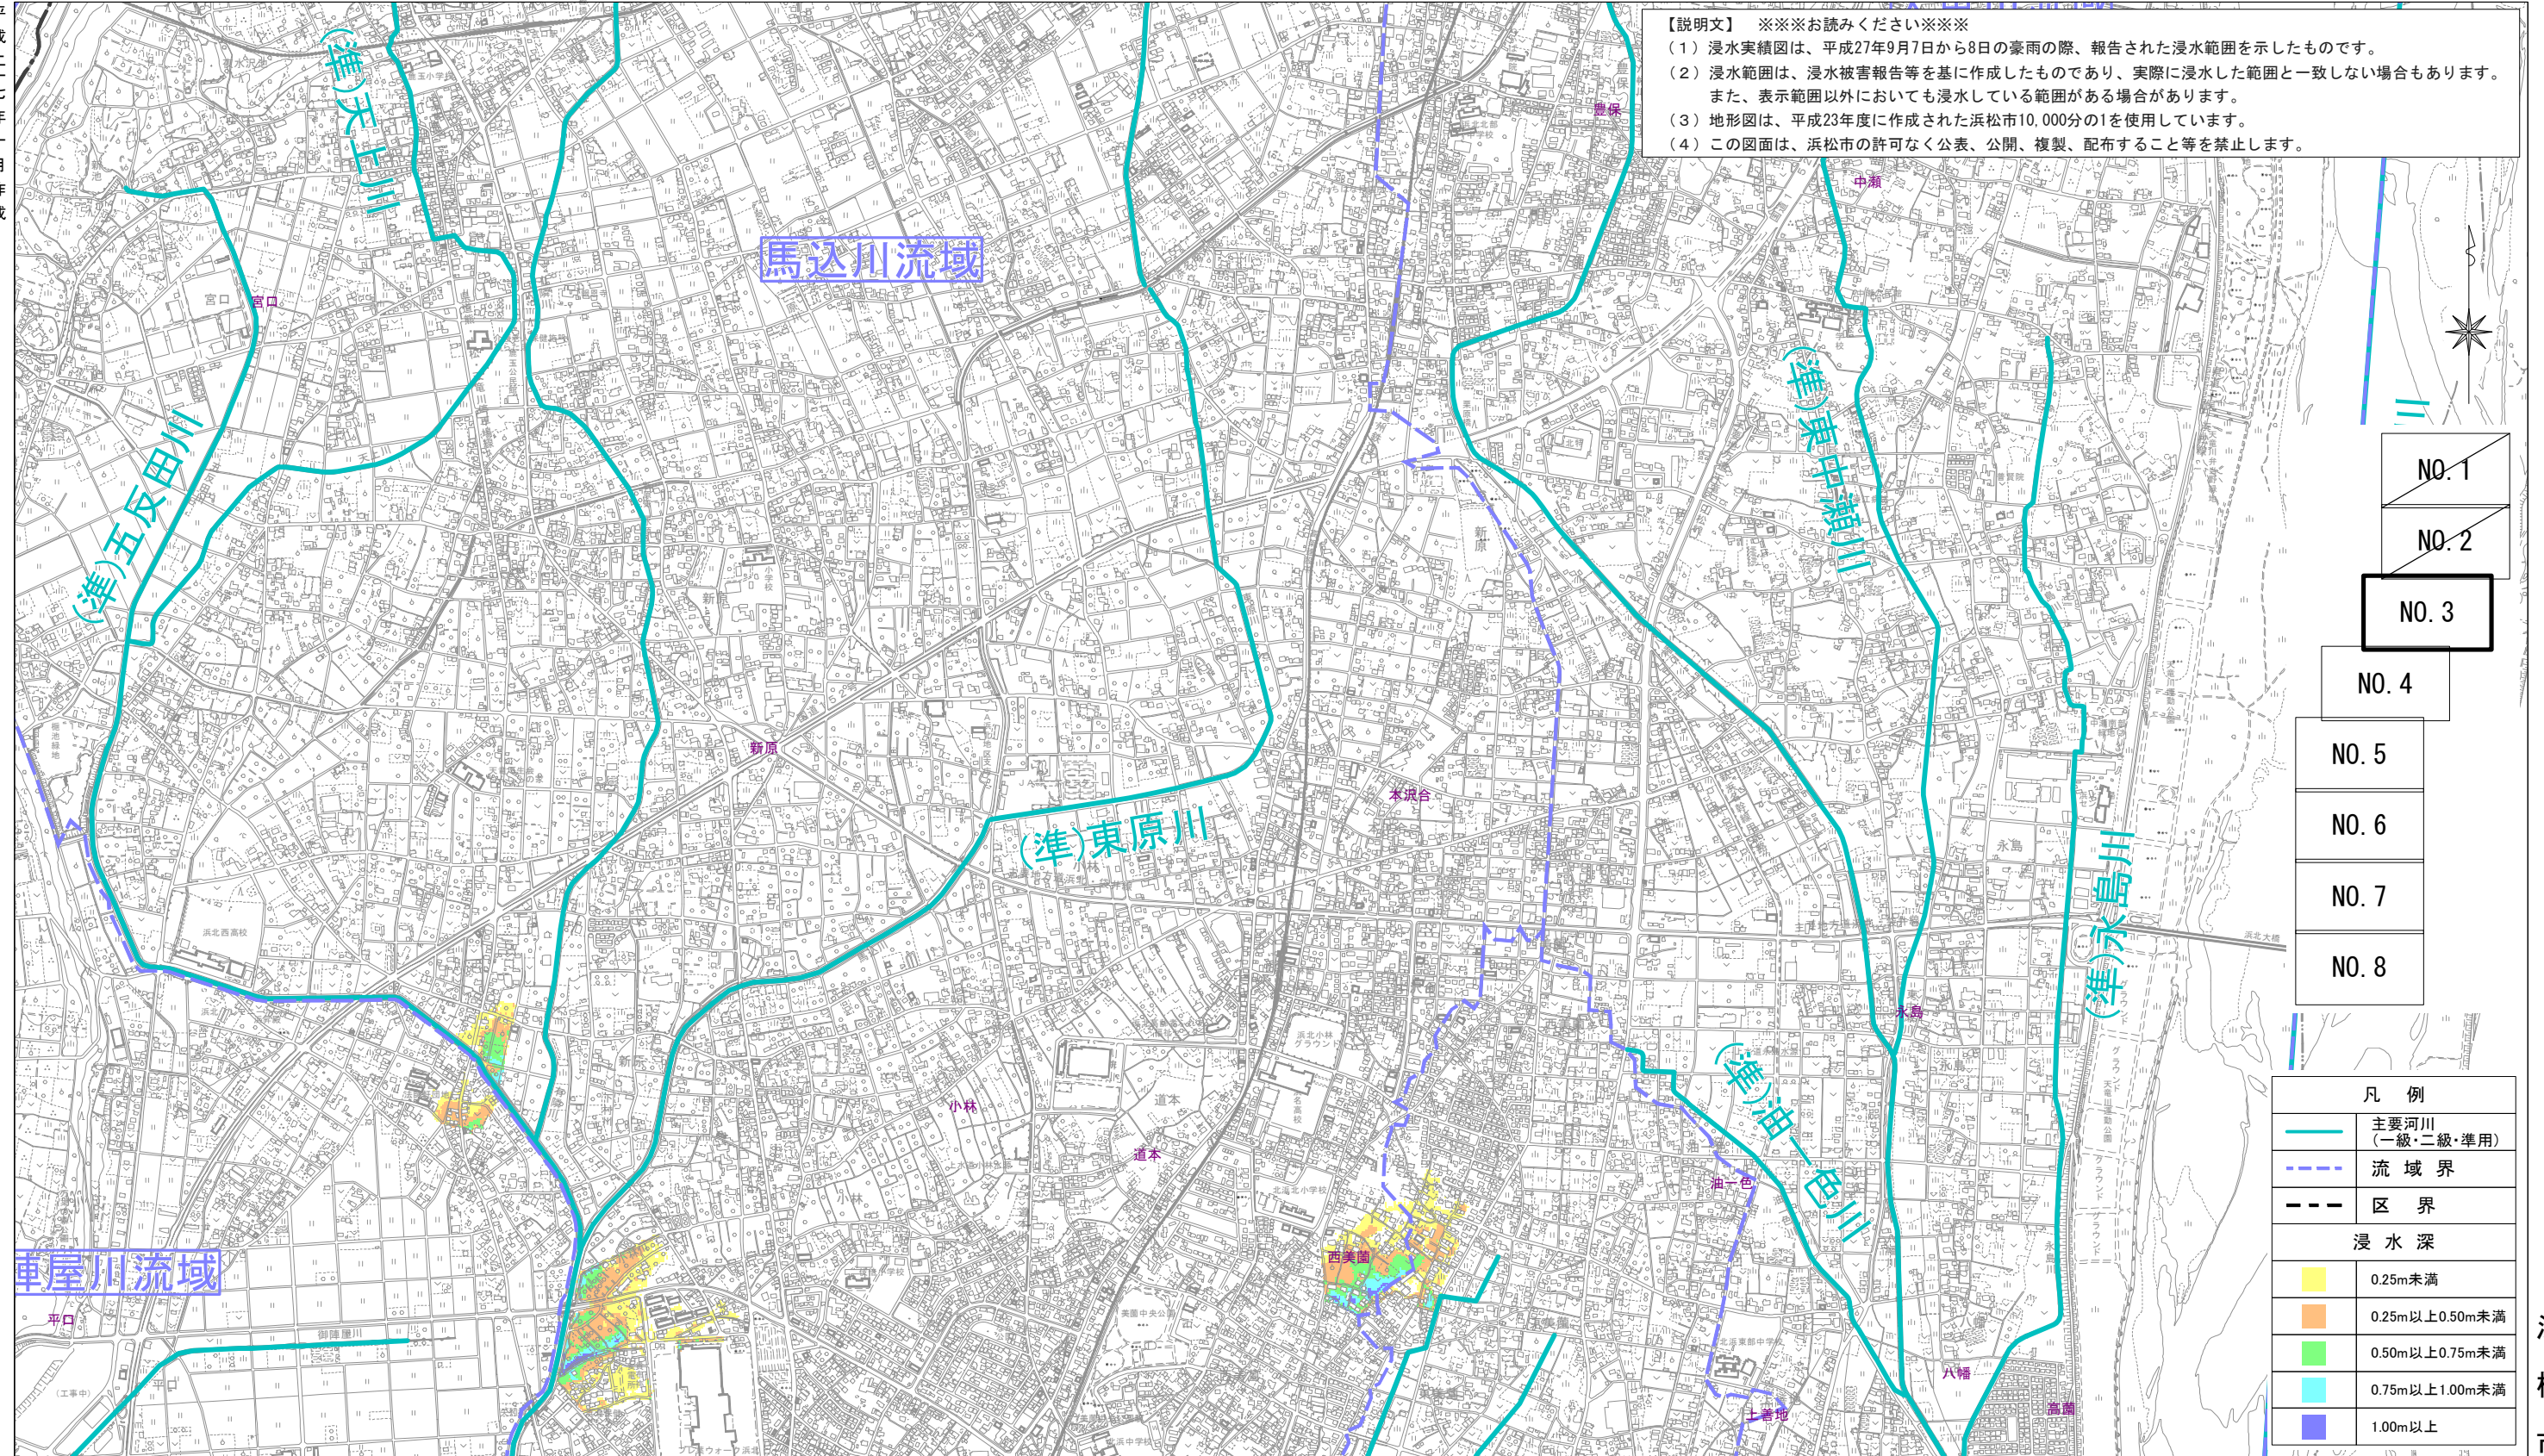
【説明文】 ※※※お読みください※※※
 (1) 浸水実績図は、平成27年9月7日から8日の豪雨の際、報告された浸水範囲を示したものです。
 (2) 浸水範囲は、浸水被害報告等を基に作成したものであり、実際に浸水した範囲と一致しない場合もあります。
 また、表示範囲以外においても浸水している範囲がある場合があります。
 (3) 地形図は、平成23年度に作成された浜松市10,000分の1を使用しています。
 (4) この図面は、浜松市の許可なく公表、公開、複製、配布すること等を禁止します。
