安全な看板で お客様に選ばれる会社やお店に！

1 日常点検で、セルフチェック！ 早期発見が事故を防ぎます

身近に潜む、危険!!な看板

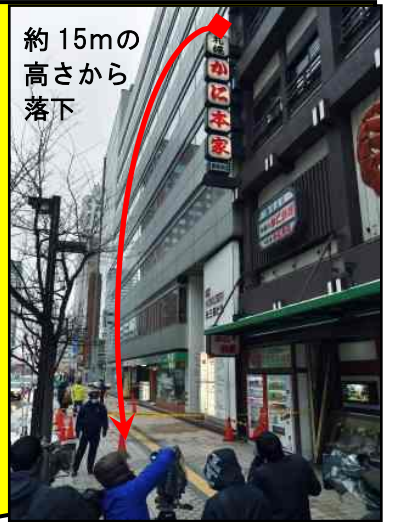
約15mの
高さから
落下

2015年2月、札幌市内の飲食店ビルの外壁に取付けられた看板の一部が落下し、歩道を通行していた女性の頭部に当たり重傷を負わせる事故が発生しました。外壁への取付け部品が腐食したことで強度が低下し、強風の影響で落下したものとみられています。

時期	内容
2007.06	新宿西口雑居ビルのイタリアンレストランの看板が落下。女性が下敷きになり骨盤骨折の重傷を負った。警察署は業務上過失傷害の疑いでビル管理者や店側に事情聴取した。
2007.08	銀座3丁目、百貨店の看板撤去作業中に不注意から出火し、アクリル製の看板が燃えた。JR有楽町駅に近いビルが立ち並ぶ繁華街で消防車約40台が出動し消火にあたった。
2013.03	JR赤羽駅前のバス停留所で、横1.5m、縦0.8mの看板が強風の影響で飛ばされ、通行中の30歳の男性を直撃。右手首骨折の他、顔にもケガを負った。
2013.05	新宿駅西口近くの10階建てビルで、屋上に設置された看板のステンレス製枠の一部が落下。約35m下の歩道を歩いていた女性に当たり軽傷。
2013.10	秋葉原にある家電量販店の看板枠材が落下する恐れが生じ、東京消防庁は、はしご車を出動させ応急処置にあたった。けが人なし。
2014.03	西武新宿線の鷺ノ宮駅の上りホームで、高さ約4mの天井から2本の支柱でつり下げていた、重さ約22kgの金属製案内看板が落下。けが人なし。
2014.05	神戸市中央区のJR神戸線元町駅そばの高架下で、駅名の表示板が落ちかけているのを歩行者が見つけた。けが人なし。
2014.07	沖縄県地方を襲撃した台風8号(ノグリ)の強風でアイスクリーム店の看板が倒壊。
2015.02	札幌市の飲食店で強風により袖看板の付属部材が落下、歩行者の女性を直撃し意識不明の重体となった。原因は老朽化によるものだが、看板本体の安全点検は30年間、目視による確認しか行っていなかった。

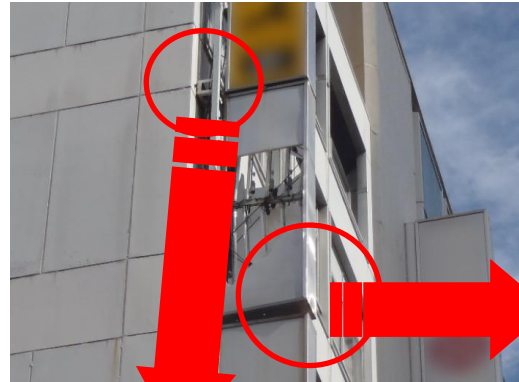
ブラケットからの汚ダレ、板面の破損、看板内部の腐食、板面の破損など。高所に設置されている場合は、板面の一部や部品が落下しただけでも、重大な事故につながる恐れがあります。

↑看板面(アクリル板)のひび、割れ、ゆがみ板面の落下により、内部に水が入り腐食する原因に。

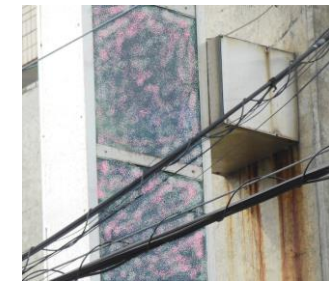
←取付金具のサビや腐食。ボルトやビス等が欠落していたら緊急の対応が必要。放置すると看板が落下する恐れも。

←ブラケット下に汚ダレが見られると、内部の取付金具にサビや腐食の可能性もある。

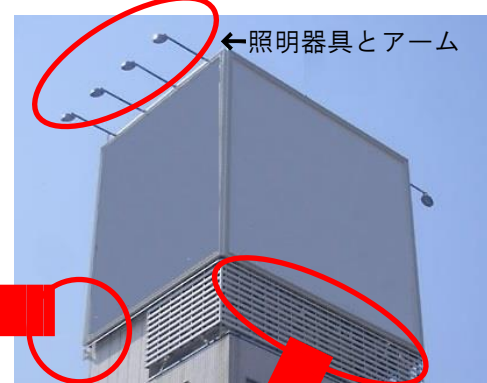
←照明器具とアーム

外照式の屋上看板では照明器具のアーム接合部の腐食やボルトのゆるみがあると器具が落下する恐れがあります。

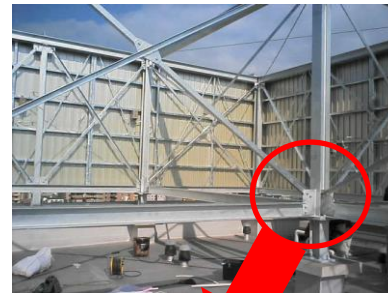
↓屋上広告塔の内部構造

↑内部鉄骨のサビ・腐食。

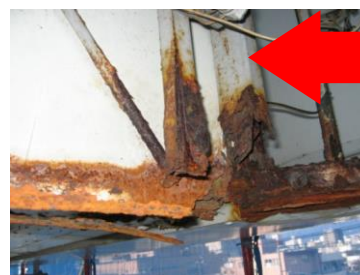
↑板面裏側のサビ、腐食。サビによる腐食はミルフィーユ状に剥がれ崩落する恐れも。

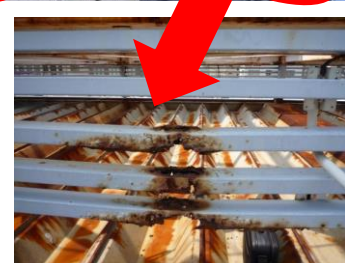
↑目隠しルーバーのサビ・腐食。

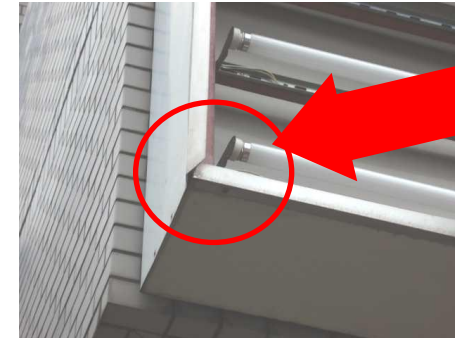
表示パネルの四方を押さえ枠で固定する欄間看板。複数枚のパネルを使用する場合は、隣り合うパネル同士をきちんと固定しないと、振動や風などで落下する恐れがあります。

←パネルの変形、ズレ、破損の他、パネルの押さえ枠が変形し落下する場合も。

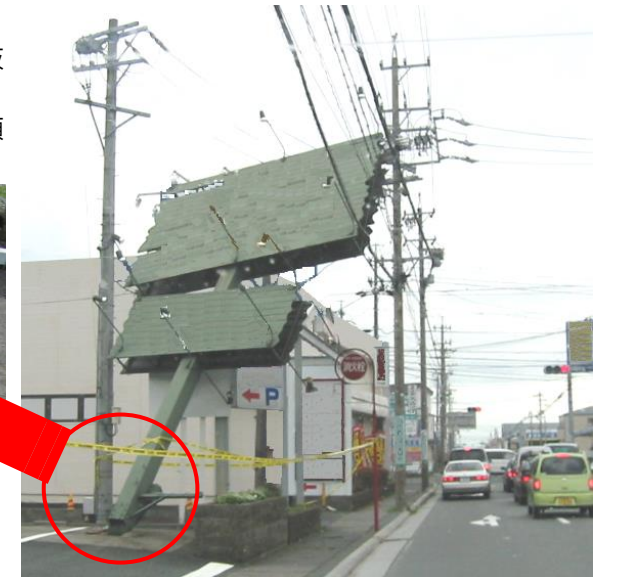
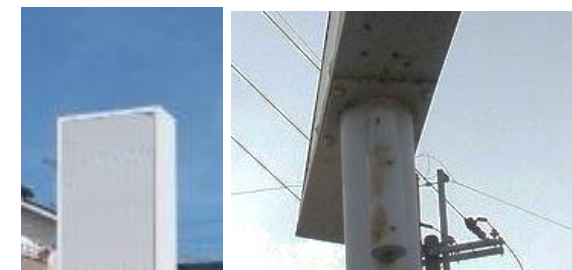
交通の激しい沿道で看板の柱が折れたが、隣地の看板が支えとなり、道路への倒壊を免れた事故。電線を切断すると停電による損害賠償額は膨大な金額になることも。

折れた柱の根元。点検口のボルト穴からサビが入り腐食して、鉄骨が破断した。

↑看板本体からポールへの汚ダレがあると、接合部にサビや腐食が進行する恐れ。

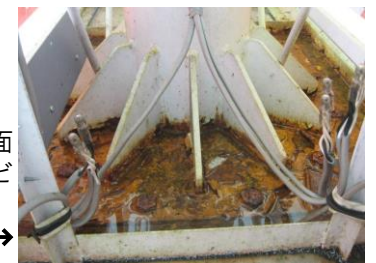
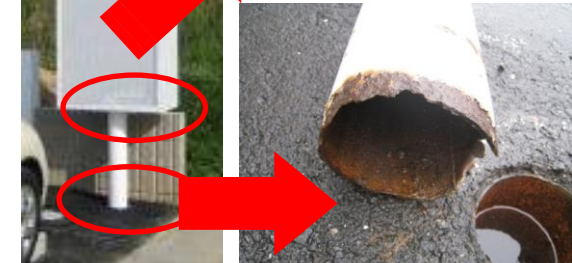
看板の根元がカバーで覆われている場合、表面はきれいでも内部でサビが進行している恐れも。

↑柱根元のサビを放置し、倒壊。
