はままつじょうはっくつつうしん
浜松城発掘通信

№4

浜松市文化財課（浜松市地域遺産センター）

今号は、調査を完了した富士見櫓跡地の調査成果を紹介します。

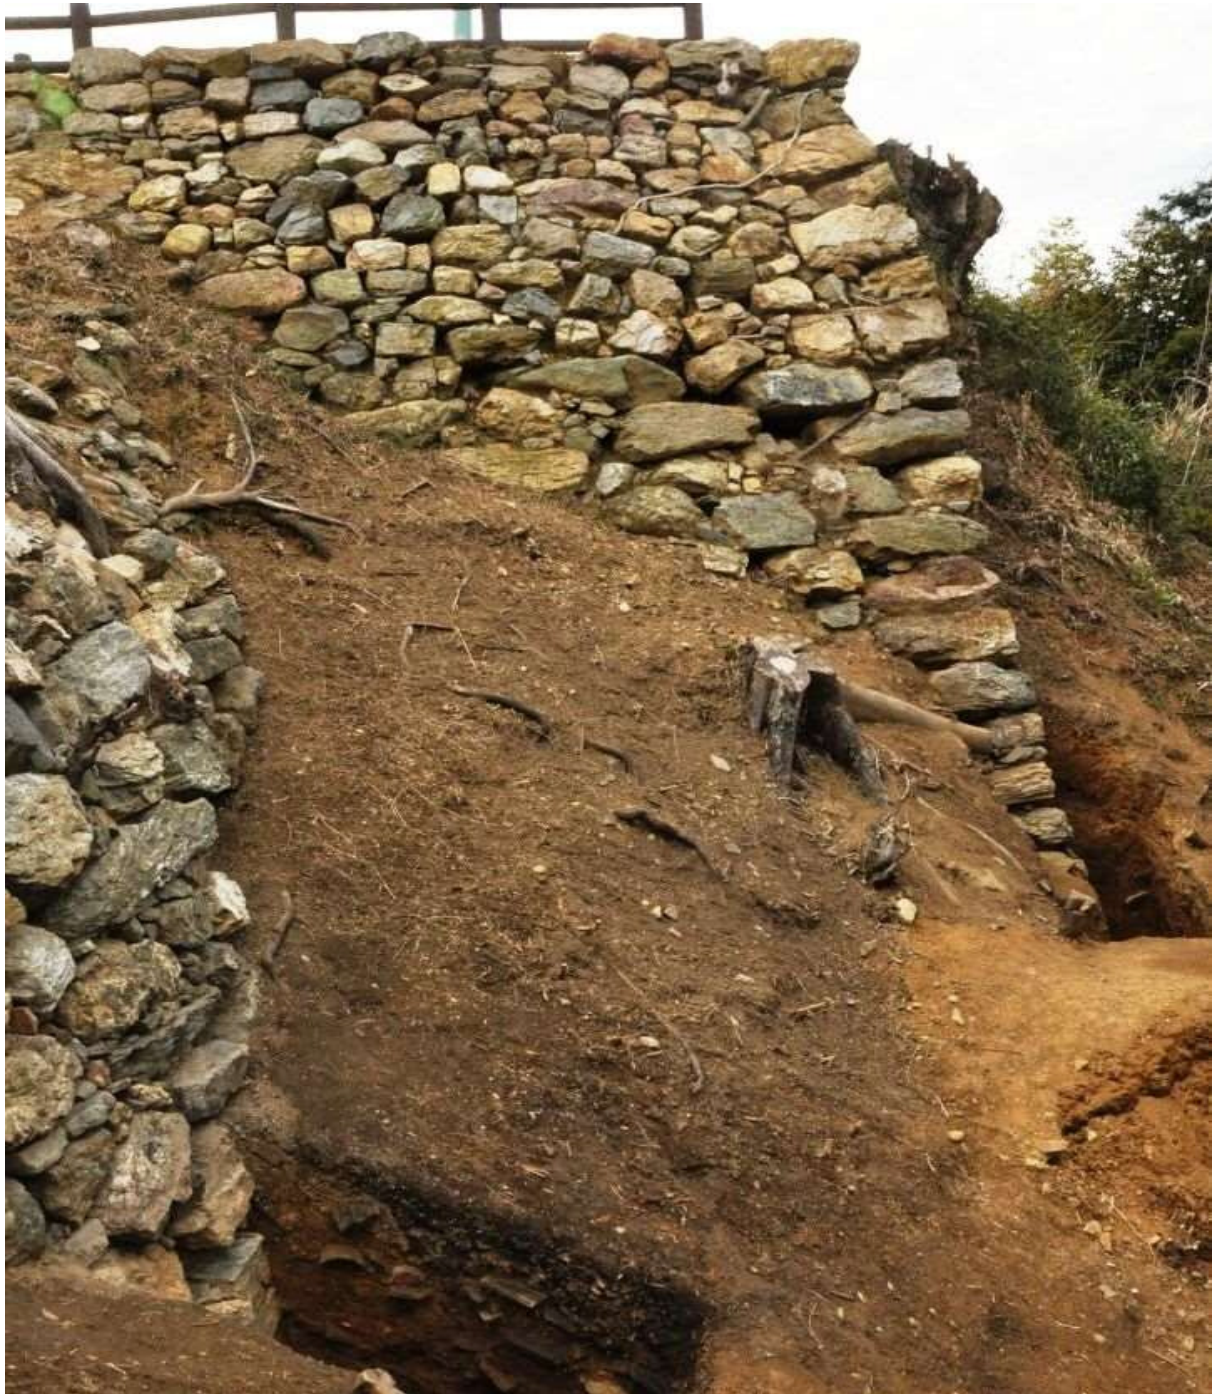
富士見櫓の調査状況 この度の発掘では天守曲輪とともに、富士見櫓とその周辺でも発掘を行いました。こちらの調査区でも重要な成果があがっています。調査は既に終了しておりますが、その一部を紹介いたします。

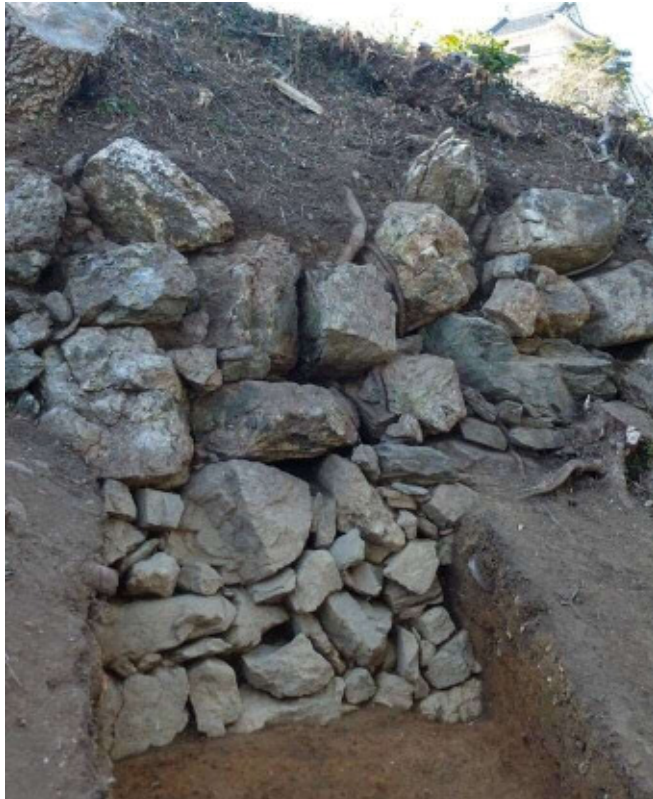
富士見櫓西側土塁の石垣

富士見櫓よりも西側の土塁には土に埋もれて石垣が良好に残存していました。

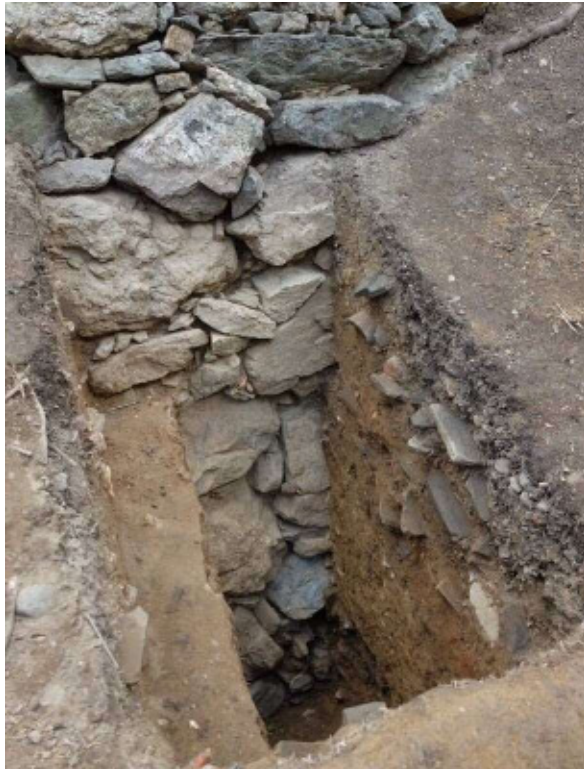
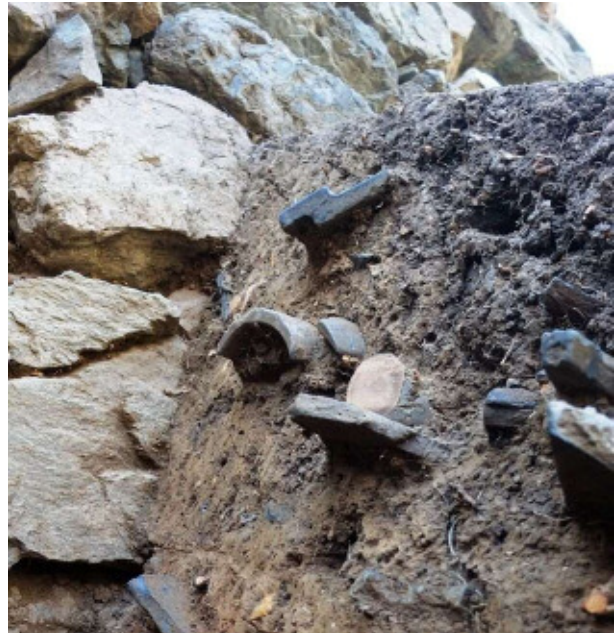
富士見櫓東側土塁の残存状況と瓦の出土状態

富士見櫓より東側土塁は2m以上土に埋もれていることが判明しました。石垣を覆う流入土中には、かつて土塚に葺かれていた瓦が数多く含まれています。
