はままつじょうあと
浜松城跡 24次
 — 発掘調査現地説明会資料 —

浜松市文化財課 2018年11月3日・4日

浜松城跡 天守曲輪周辺図

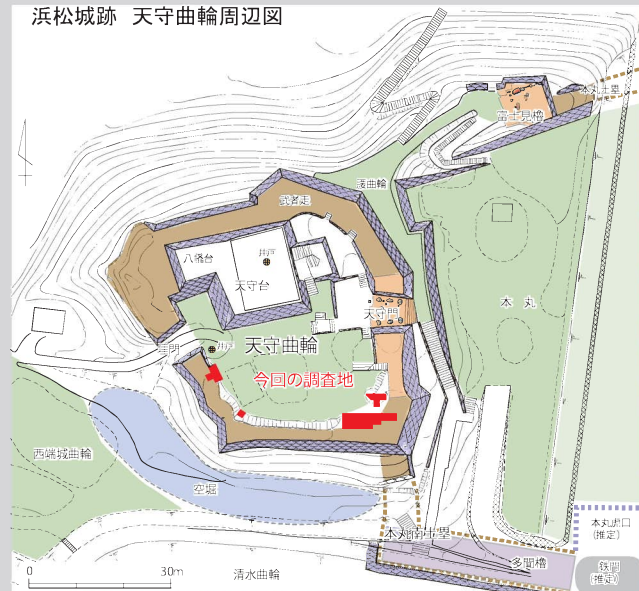
天守曲輪周辺図(青山家御家中配列図)

青山氏が浜松城主だった時代(1678-1702)に描かれた城下図。城内の様子が詳細に描かれており、天守台はあるが、天守閣は描かれていない。
- ◆家紋瓦(かもんがわら)

今回発掘調査した天守曲輪(てんしゅくるわ)は、堀尾吉晴が城主の時代に築かれたとみられます。天守曲輪は掛川城や和歌山城などにも見られますが、類例は決して多くありません。掛川城や和歌山城は豊臣秀吉との関わりが深い人物が築城しており、天守曲輪は秀吉と深くかわる遺構ともいえます。浜松城の天守曲輪は、東西約56m、南北約68mのいびつな多角形をしています。これは自然の山の形を反映した結果と考えられ、石垣づくりの曲輪としては古相を留めた姿といえます。こうした複雑な形状は、迫る敵に側面から攻撃を加えやすくするための工夫でもありました。

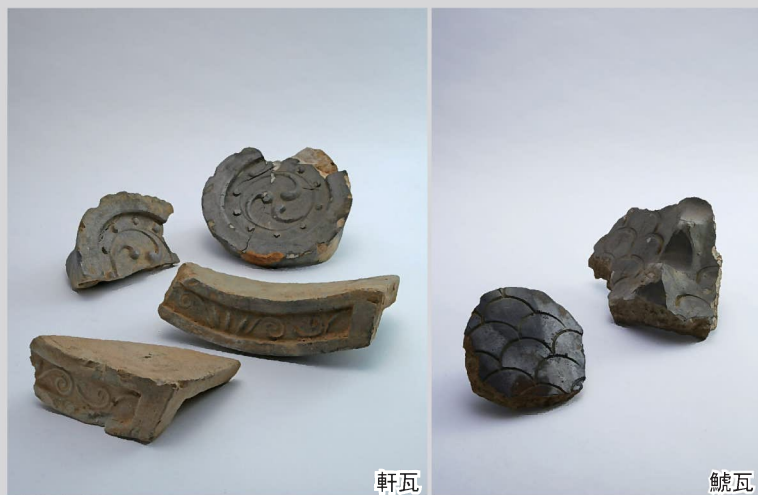
▲出土遺物

軒瓦

鯨瓦

今回の調査では、屋根の軒に置かれる模様が入った軒瓦（のきがわら）や、屋根の頂部に置かれる鯨瓦（しゃちがわら）などが出土しました。鯨瓦は2点出土しましたが、厚さや鱗（うろこ）の表現がそれぞれ異なるため、作成された年代が違ふと思われます。

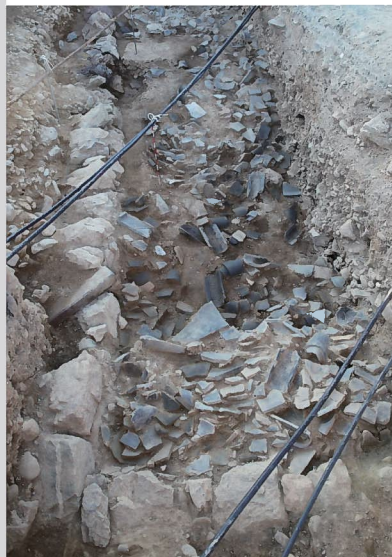
▲③天守曲輪南東部の瓦溜り

石塁は、南東隅でほぼ直角に折れています。また、この屈曲部から北に6mの位置に櫓の基礎と捉えられる石列が確認できました。屈曲部の脇からは大量に集積された瓦が確認されています。瓦が折り重なっていることや、割れの少ない完形の瓦が多いことなどから、天守曲輪南東隅にあった櫓が倒壊して埋もれた状況を想像させます。瓦の製作技法や模様の特徴がすべて堀尾吉晴が城主であった頃（1590～1600：安土桃山時代）のものであることから、この時期に櫓があったと考えられます。

堀尾吉晴在城期（1590～1600年）に使用された瓦が大量に出土しました。
