# 浜松城跡 26次調査の概要

2020年3月

浜松市教育委員会

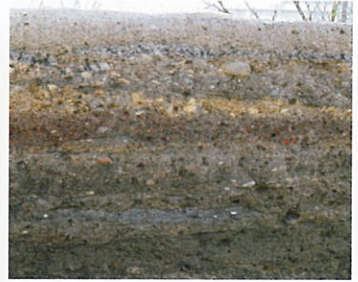
下段（二の丸）中央基本土層

今回の発掘調査では、調査対象地全体の層序を、土層の特徴や時期をもとに大きく5つに分けて捉えることができます。

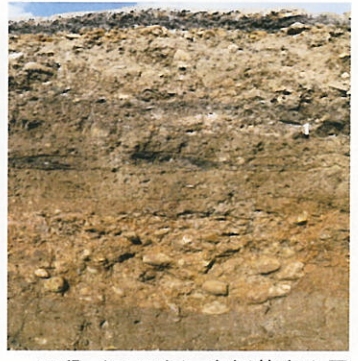
下段（二の丸）東側基本土層

V-2層は、明褐色粘質土の基盤層で、下段（二の丸）において認識できました。この土層の上面から掘り込まれた遺構も認められました。

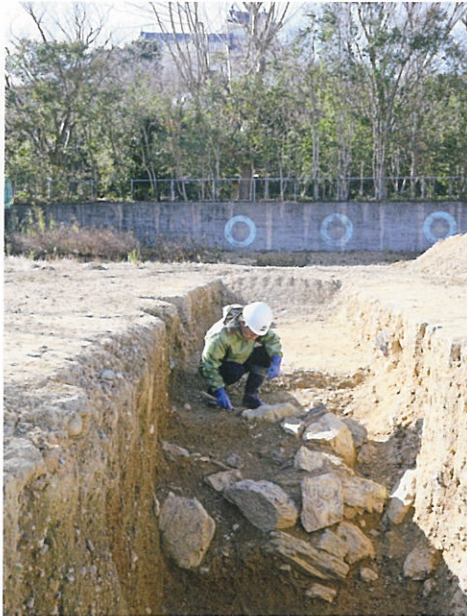
①本丸東側石垣

本丸東側に構築された石垣と堀跡を確認しました。石垣は崩れた状態でしたが、南北方向に延びていることを確認しました。石垣はチャートの自然石を用いて造られています。石垣の東側には幅約10mの堀跡があり、現況地表面からの深さが約4mあります。また、2トレンチで堀跡が途切れていることを確認しました。

かつて元城小学校が所在した今回の調査対象地には、浜松城本丸・御誕生場・二の丸およびその周辺施設の痕跡が残存していることが明らかになりました。今年度の調査成果を踏まえ、令和2年度以降はより詳細な発掘調査を行い、浜松城に関わる歴史情報を抽出する必要があります。なかでも、本丸東側に構築された石垣の範囲や残存状況の確認、二の丸御殿の構造や変遷の探求、二の丸周辺で検出された瓦溜まりや堀跡の範囲や時期の把握が大きな課題といえます。また、考古学的調査・研究にとどまらず、文献史学や歴史地理学などの調査成果を踏まえた学際的な研究を進め、豊かな浜松城像の構築が求められます。

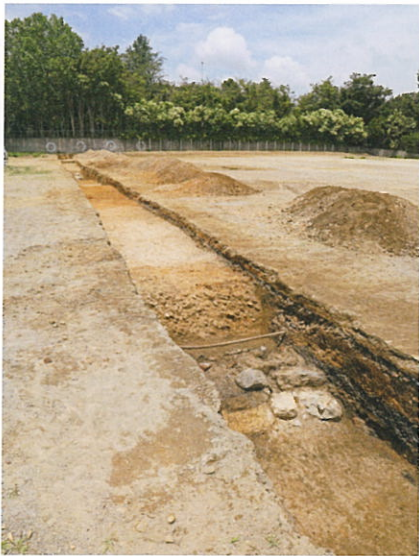
③御誕生場と二の丸の境界

敷地の東西で段差があることを確認しました。本丸東側石垣を含めると、上段面が本丸、中段面が御誕生場、下段面が二の丸にあたりと捉えられます。御誕生場では井戸も確認できました。

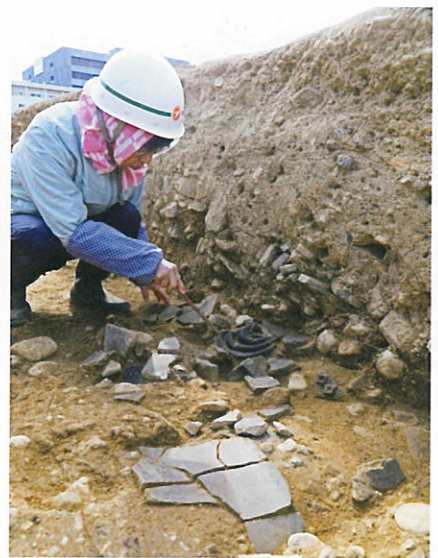
⑦瓦溜り

江戸時代の瓦がまとまった状態で出土しました。瓦溜りの出土状況から、二の丸外周部に瓦葺きの建物や塀があったことがうかがえます。また、家紋瓦や鯨瓦、鬼瓦などが出土した地点もあり、瓦が埋没した時期をうかがい知ることができます。

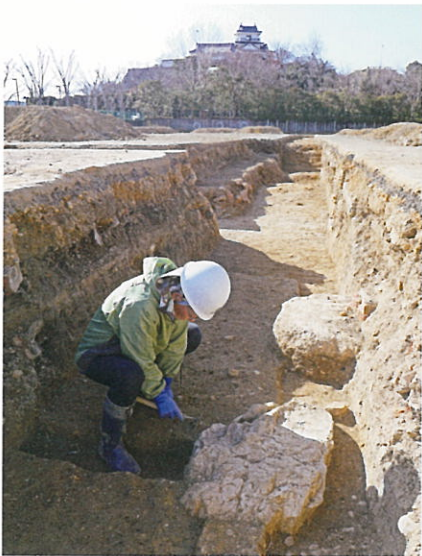
⑤礎石

礎石は、2石を確認しました。石材はチャートを使用しており、大きいもので長軸80cm、短軸60cmあります。また、礎石の抜き取り痕の可能性がある痕跡が平面や断面で確認できました。二の丸にかつて存在した建物の痕跡が残存していることがうかがえます。

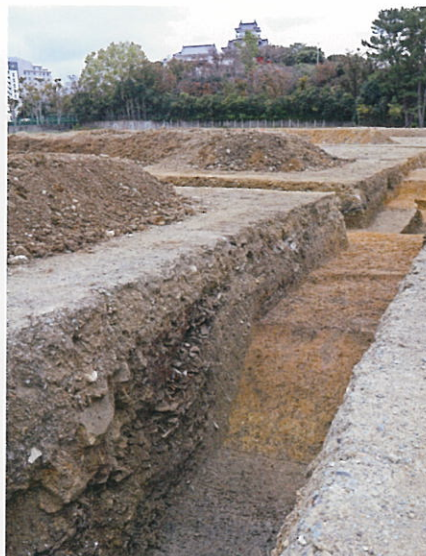
⑥堀跡

南北方向に延びる堀を確認しました。堀の幅は約5m、現況地表面からの深さは2m以上あります。南北方向に延びる堀は、江戸時代(17世紀後半)に描かれた絵図である『青山家御家中配列図』に表現された堀である可能性も考えられます。

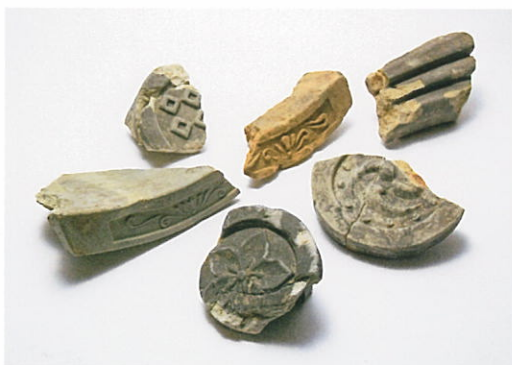
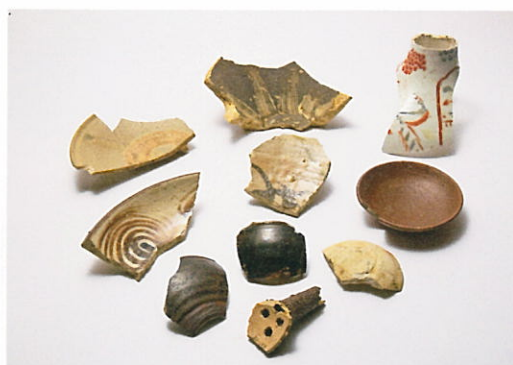
**出土した遺物**

二の丸からは、歴代城主が使用していた家紋瓦や鯨瓦、鬼瓦などが出土しました。また、当時の高級品であった茶道具や播鉢などの日用雑器も出土しています。
