天竜区緑恵台土砂崩落に係る第三者による技術的検証会（第1回）概要

(2022. 11. 15 報道提供資料)

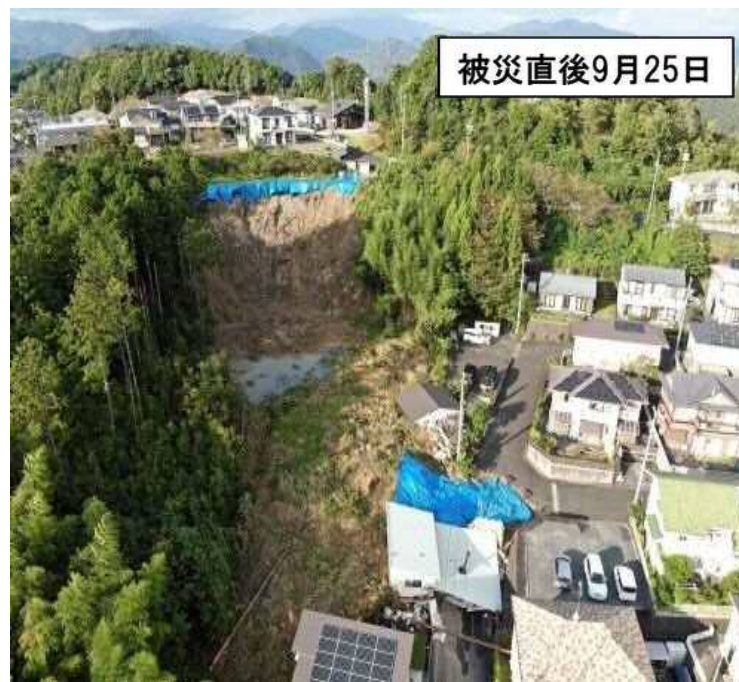
- ①台風第15号の影響により天竜区緑恵台において9月24日未明、土砂崩れが発生し住宅3軒が被害を受け、住民3人が負傷。
- ②近傍の天竜観測所では、累積雨量292mm、時間最大雨量60mm/hを観測。
また、アメダス天竜観測所では、1976年観測開始以降、最大の日降水量及び日最大1時間降水量を記録。

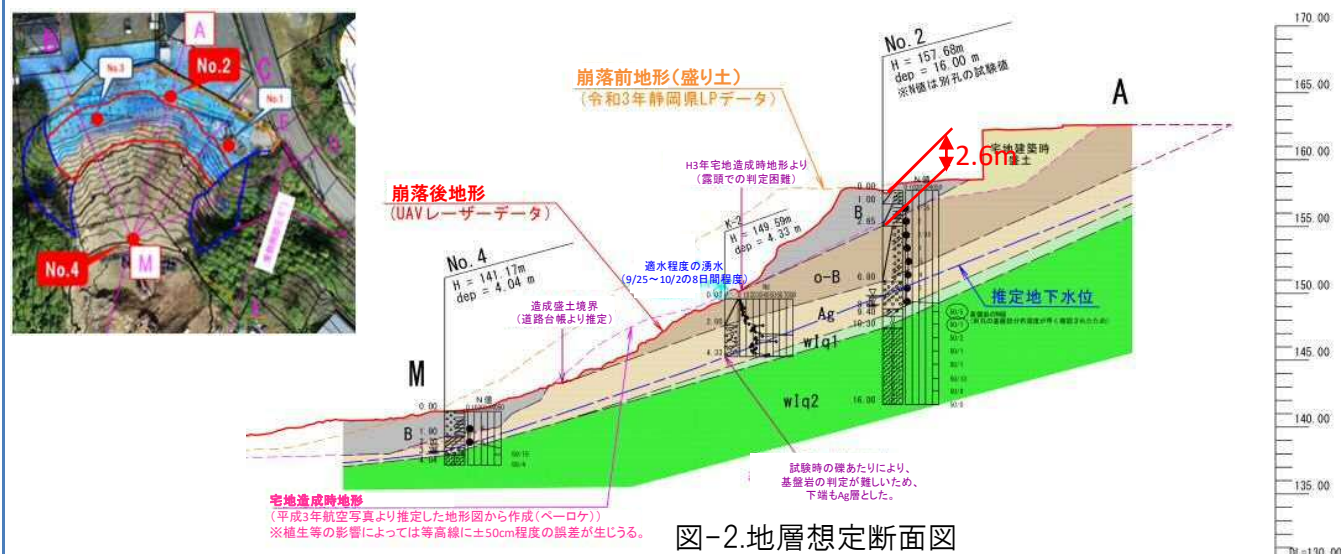
- 盛り土の層厚把握と土質確認を目的として、斜面上部で3箇所、下部で1箇所の計4箇所地質ボーリング調査を実施。
- 盛り土と造成盛土の境界が判明、盛り土は2.6~3.2mの厚さがありシミュレーション結果と概ね一致。
- 崩落した土砂は、盛り土されたものと判明。

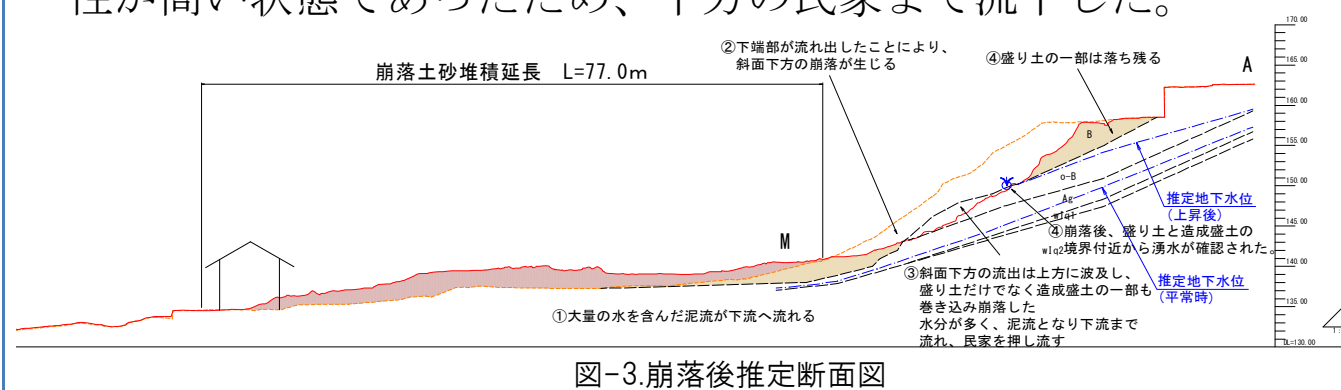
- ①台風第15号の豪雨により盛り土内の地下水位が上昇、盛り土土塊重量の増加が生じた。
(アメダス天竜観測所：1976年観測開始以降、最大の日降水量及び日最大1時間降水量を記録)
- ②盛り土は空隙が多く、水を吸収・貯留しやすい状態であり、排水施設もなかったものと推定される。
- ③短時間での豪雨により、間隙水圧が上昇し、盛り土のせん断抵抗力が低下し、不安定な状態になる。
- ④飽和状態になり、せん断抵抗力を失った盛り土が崩落、流動性が高い状態であったため、下方の民家まで流下した。
