# 平成30年度(指定) 交通事故多発交差点(20箇所)について

# 平成30年度(指定) 交通事故多発交差点 位置図

## 平成30年度(指定) 交通事故多発交差点(20箇所)

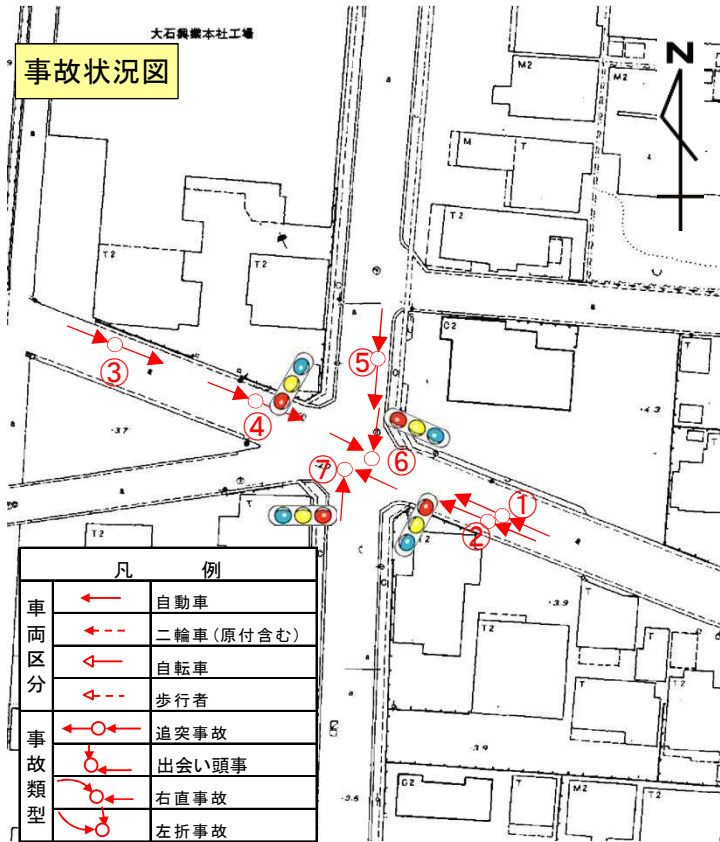
平成31年度 交通事故多発交差点 NO. 5 交差点名:領家交差点(中区領家3丁目) 7件

事故類型	件数
追突	5件
出会い頭	2件

平成29年 事故状況							
No.	月 日	時間	曜日	路面	当事者	事故原因	事故類型
1	3月27日	9:31	月	乾燥	普乗×軽乗	ブレーキ操作不適	追突
2	7月5日	12:55	水	乾燥	普乗×普乗	前方不注意(外在的)	追突
3	2月19日	8:33	日	乾燥	軽乗×軽乗	動静不注視	追突
4	4月21日	8:41	金	乾燥	普乗×普乗	前方不注意(外在的)	追突
5	1月17日	8:10	火	乾燥	普乗×軽乗	動静不注視	追突
6	6月14日	6:54	水	乾燥	普乗×軽乗	信号無視	出会い頭
7	11月15日	10:45	水	乾燥	普乗×普乗	信号無視	出会い頭

事故原因	件数
前方不注意(外在的)	2件
動静不注視	2件
信号無視	2件
ブレーキ操作不適	1件
