第2章 近年豪雨の概要

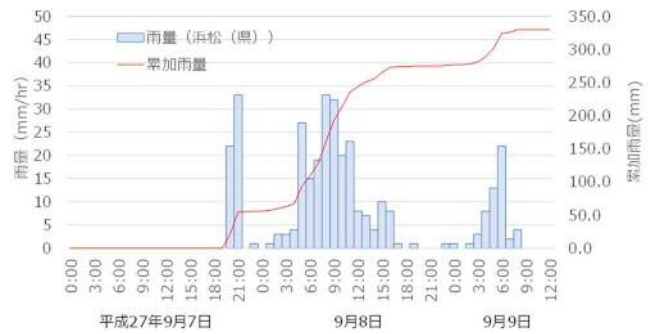
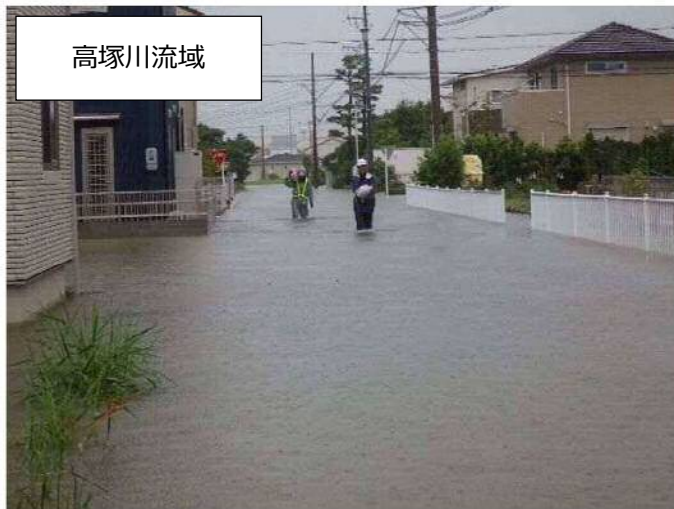
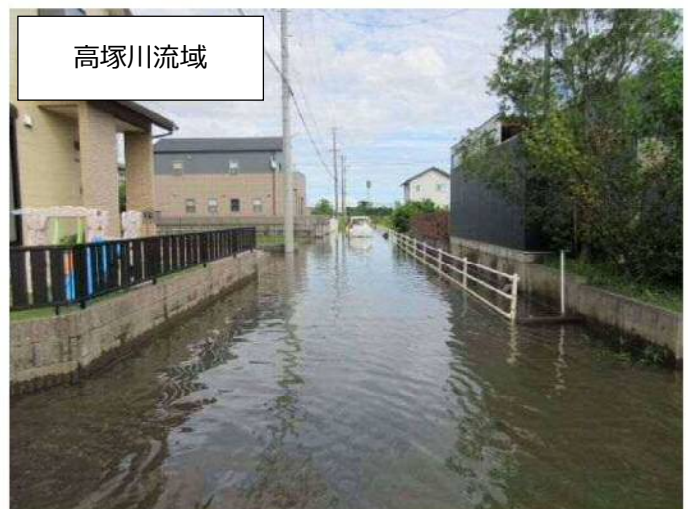
- 浜松市南東部を中心とした豪雨が発生し、主に
 (一) 安間川流域、(二) 馬込川流域、
 (二) 堀留川流域で内水氾濫が発生しました。
- この豪雨は短時間に強い雨が降ったわけではなく、比較的強い雨が長時間降り続いた（浜松雨量観測所（県管理）で総雨量 297mm）ことで浸水被害が発生しました。

平成27年9月7日台風第18号時の様子

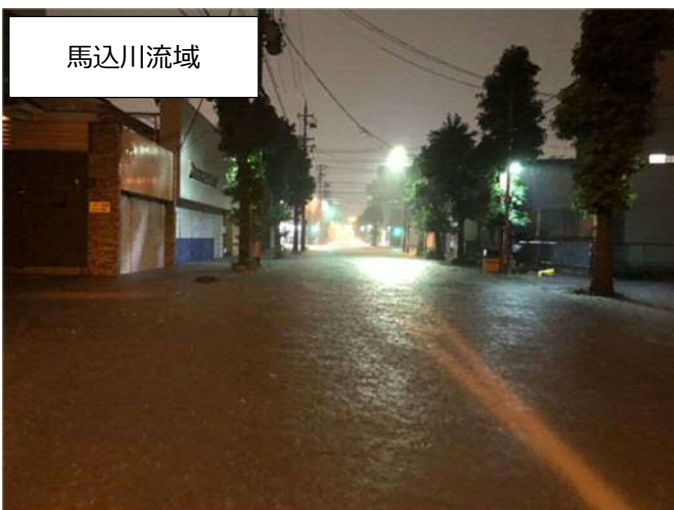
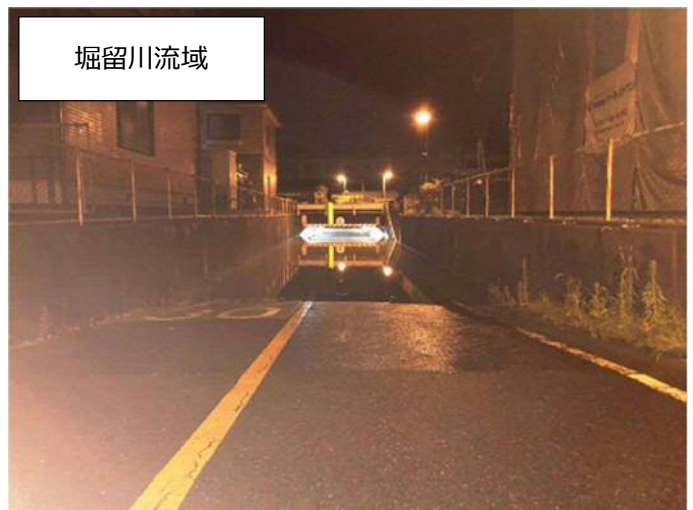
令和元年7月22日豪雨時の様子

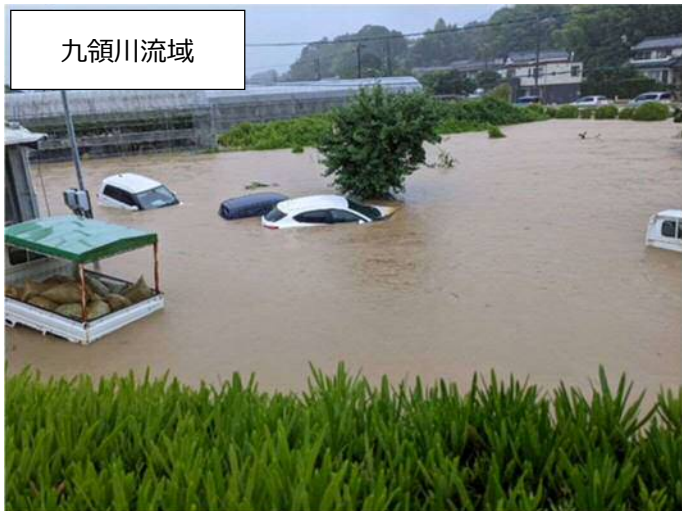
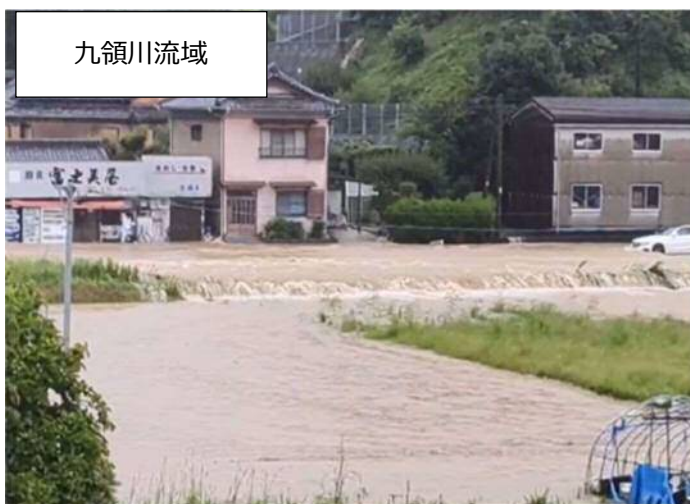
- 浜松市西部を中心とした豪雨が発生し、主に（二）九領川流域内で内外水氾濫が発生しました。
- この降雨は時間雨量88.5mm（神久呂雨量観測所（市管理）,1/50確率程度）を記録する短時間集中豪雨で、（二）九領川の河川改修事業の規模を上回る豪雨でした。

令和4年7月26日豪雨時の様子

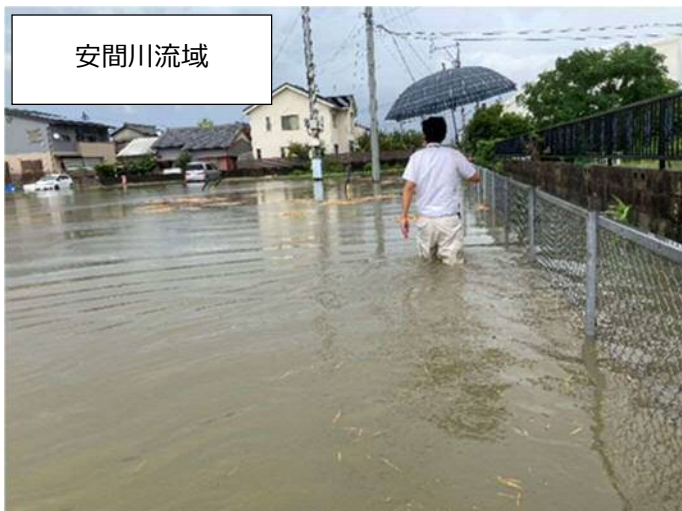
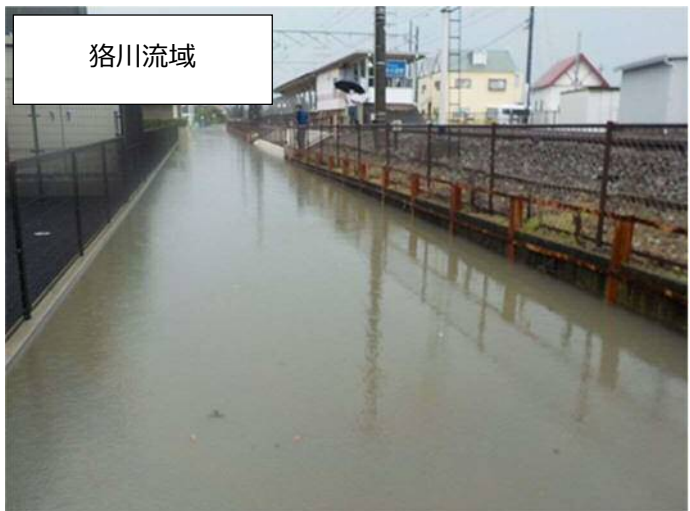
- 浜松市浜名区（旧浜北区）を中心とした豪雨が発生し、主に（一）安間川上中流域や（二）馬込川上流域（（準）五反田川・（準）有隣川）、（二）馬込川中流域（（準）狛川）で内外水氾濫が広域的に発生しました。
- この降雨は時間雨量118mm（浜北雨量観測所（県管理）,1/600確率程度）を記録する猛烈な雨であり、市管理河川の河川改修事業の規模を上回る規模となり、本市初の警戒レベル5が発令されました。

令和4年9月2日豪雨時の様子

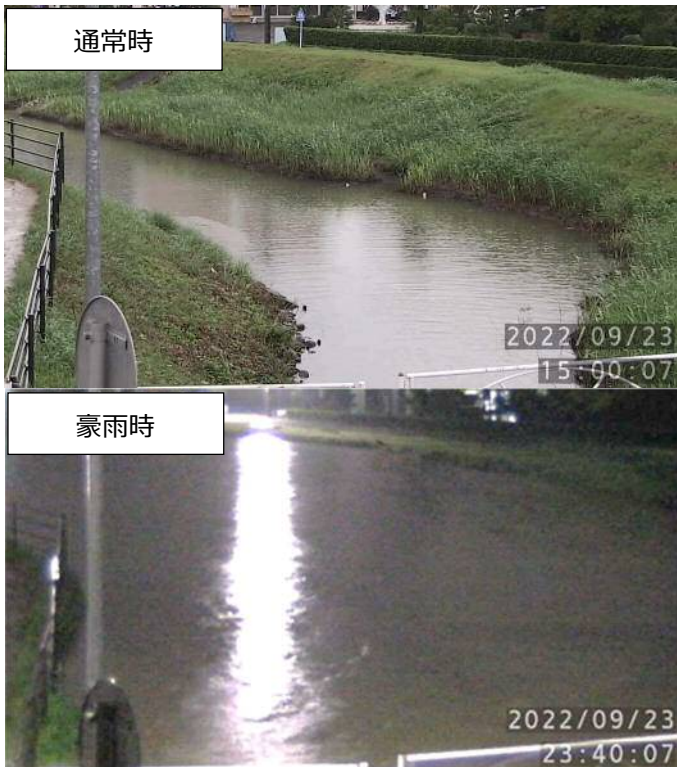
【(準) 東芳川】

通常時と令和4年9月23日台風第15号時の比較

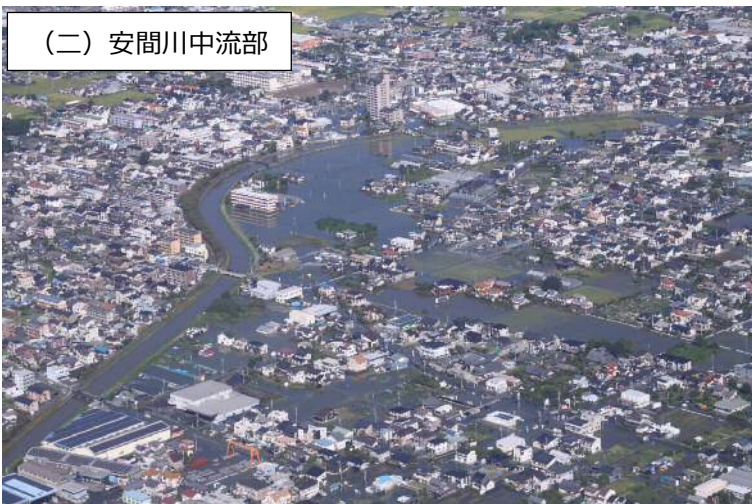
(二) 安間川中流部

令和4年9月23日台風第15号時の様子

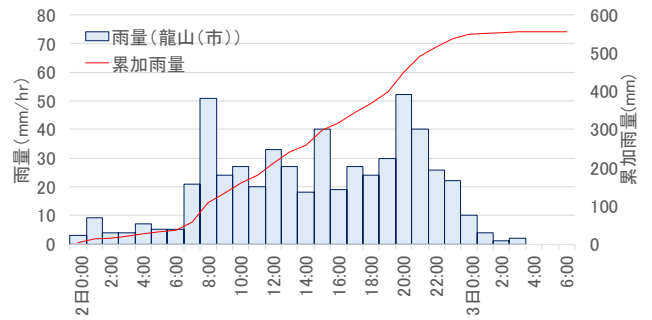
- 浜松市浜名区（旧浜北区）、天竜区を中心とした豪雨が発生し、主に（一）安間川上中流域や（二）馬込川上流域（（準）五反田川・（準）有隣川）、馬込川中流域（（準）狛川）で内水氾濫が発生しました。
- この降雨は時間雨量52mm（龍山雨量観測所（県管理）,1/4確率未滿）累積雨量は6月観測史上最大の556mmを記録する豪雨となりました。

※確率評価は浜松測候所の降雨での評価を使用しています

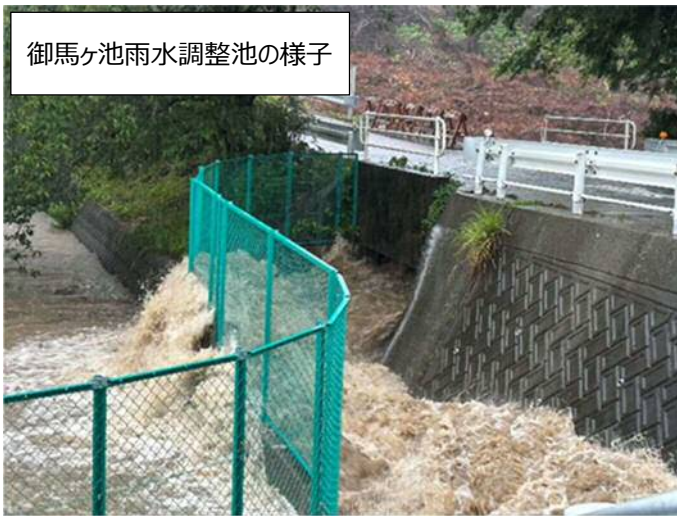
御馬ヶ池雨水調整池の様子

令和5年6月2日台風第2号時の様子

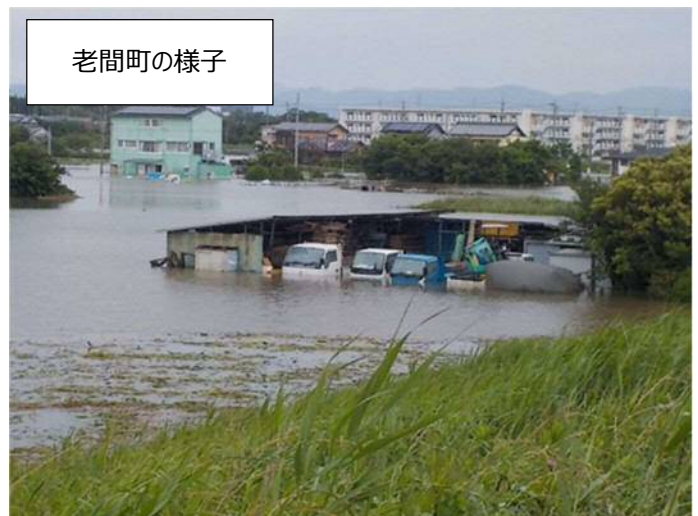
老間町の様子

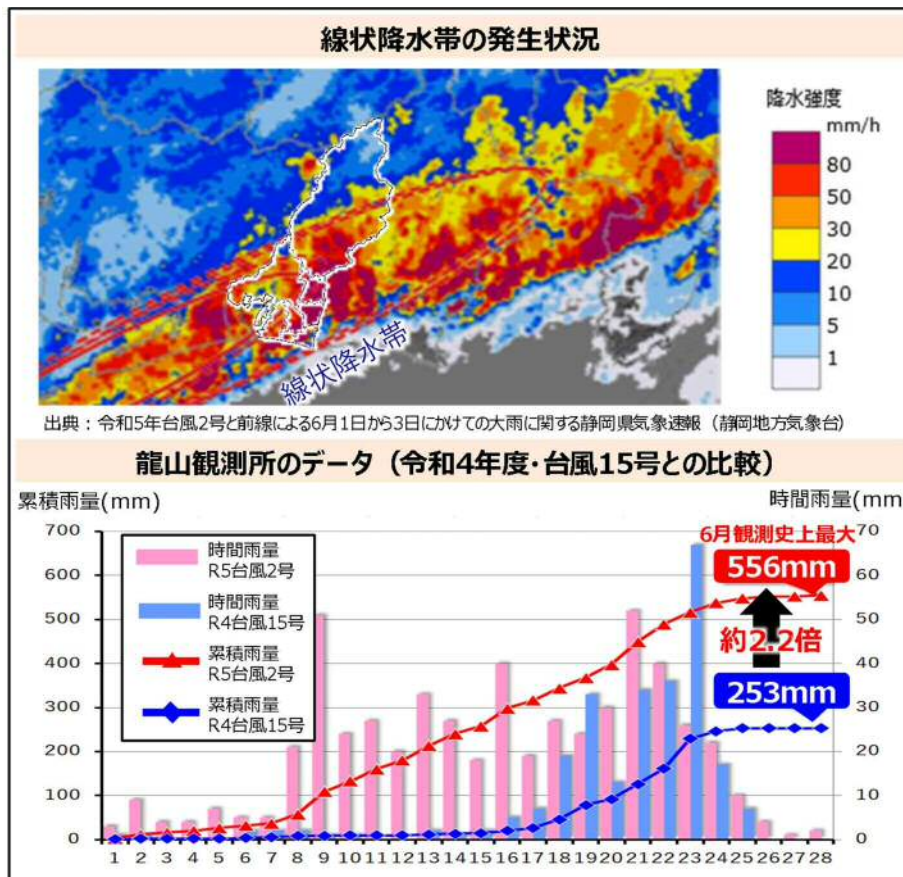
線状降水帯の発生状況と龍山観測所の降雨量比較
