7.2 重点対策エリアの概要

①高塚川エリア 浸水対策計画

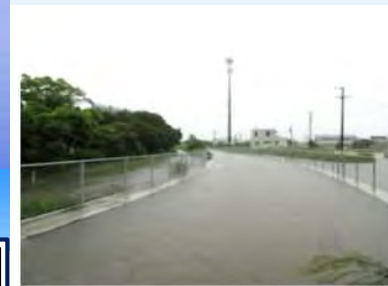
高塚川の水位上昇による浸水 (平成27年9月降雨)

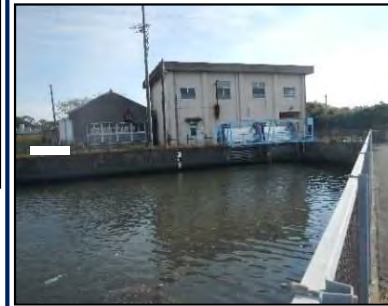
田尻排水機場

- 高塚川は、明治期の新田開発に伴い、**農業用排水路として整備され、現在も用排水路として利用**している。
- 馬込川の合流点には「**田尻排水機場**」が整備されており、馬込川水位が高い時は、**ポンプにより強制的に排水**している。
- 公共下水道の**雨水調整池等**や**校庭貯留の整備**が完了した。
- 現在、高塚川最下流部へ**新ポンプ場の整備**を進めている。

田尻排水機場の更新 (県)
老朽化した排水機場の更新を行い機能回復を図りました。

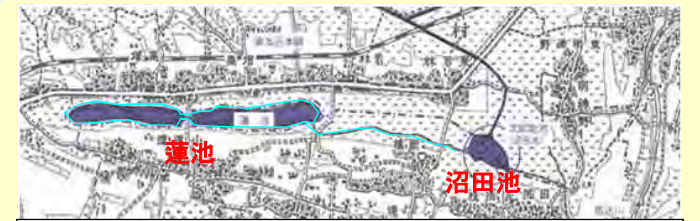
明治32年(1899年)の高塚川流域の状況

農地が大幅に減少し、宅地化が進展している。

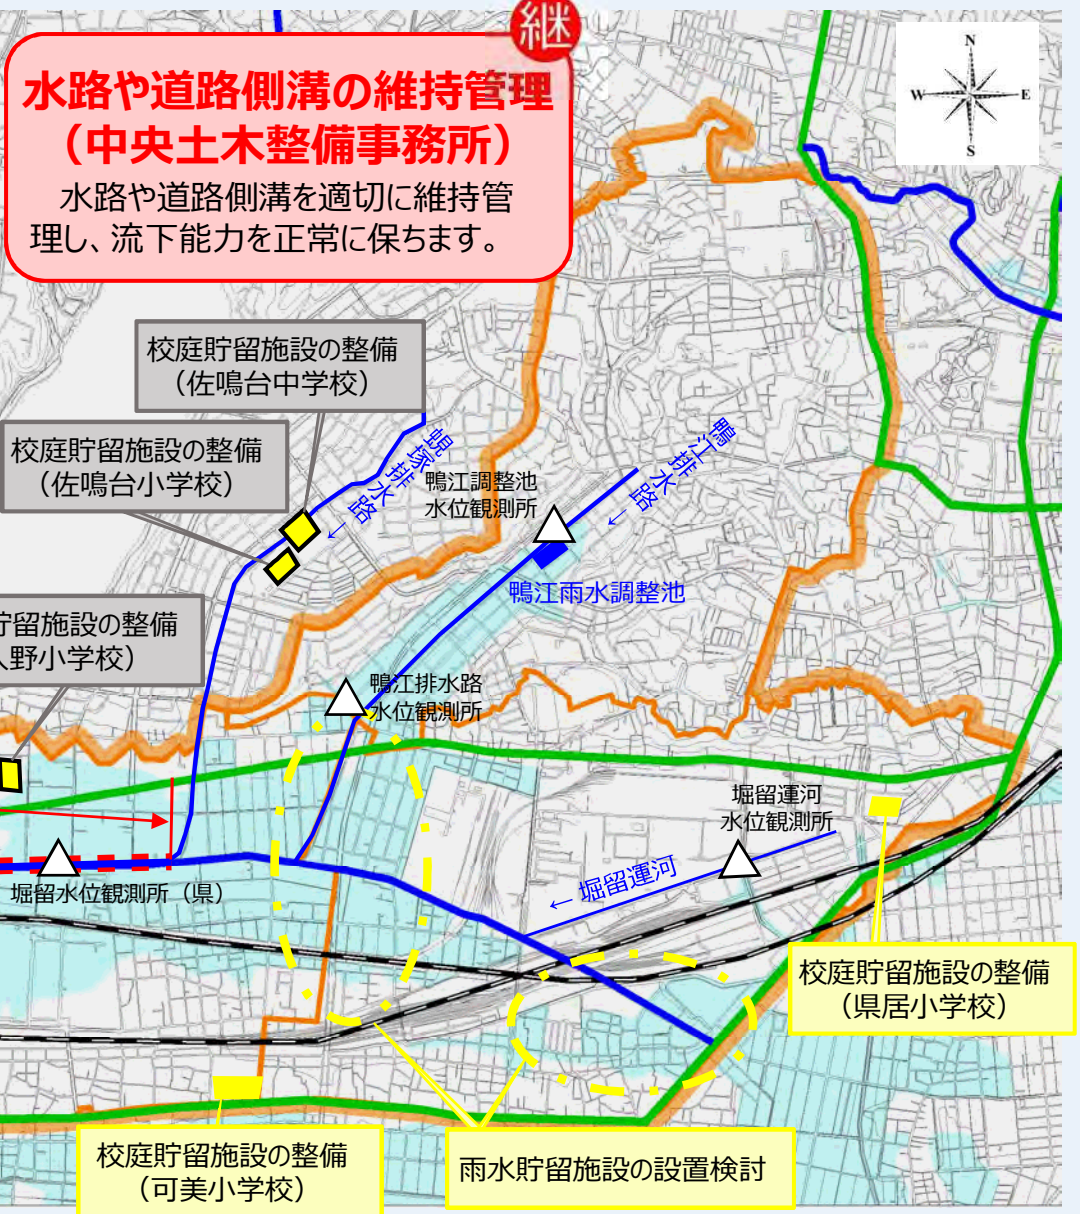
浸水が常襲するエリアでは、堀留川との合流点付近にポンプ（小規模）を緊急的に設置し、堀留川の水位を確認しながら、強制排水します
※設置箇所は河川管理者と調整していきます。

学校・公園等公共施設の地下において、川の水を一時的に貯める施設整備を検討していきます。

豪雨の際、一時的に雨水を貯留する施設を整備します。

学校の校庭において雨水を貯留する施設を整備し、川に流れ込む水の量を減らします。

- 今後、新川合流点から上流2.3km（蛭塚排水路）までの区間において、水門の新設や引堤・築堤等を行い、河川の流下能力を高めます。
- 今後10年間で柏原橋までの改修を目標に進めます。

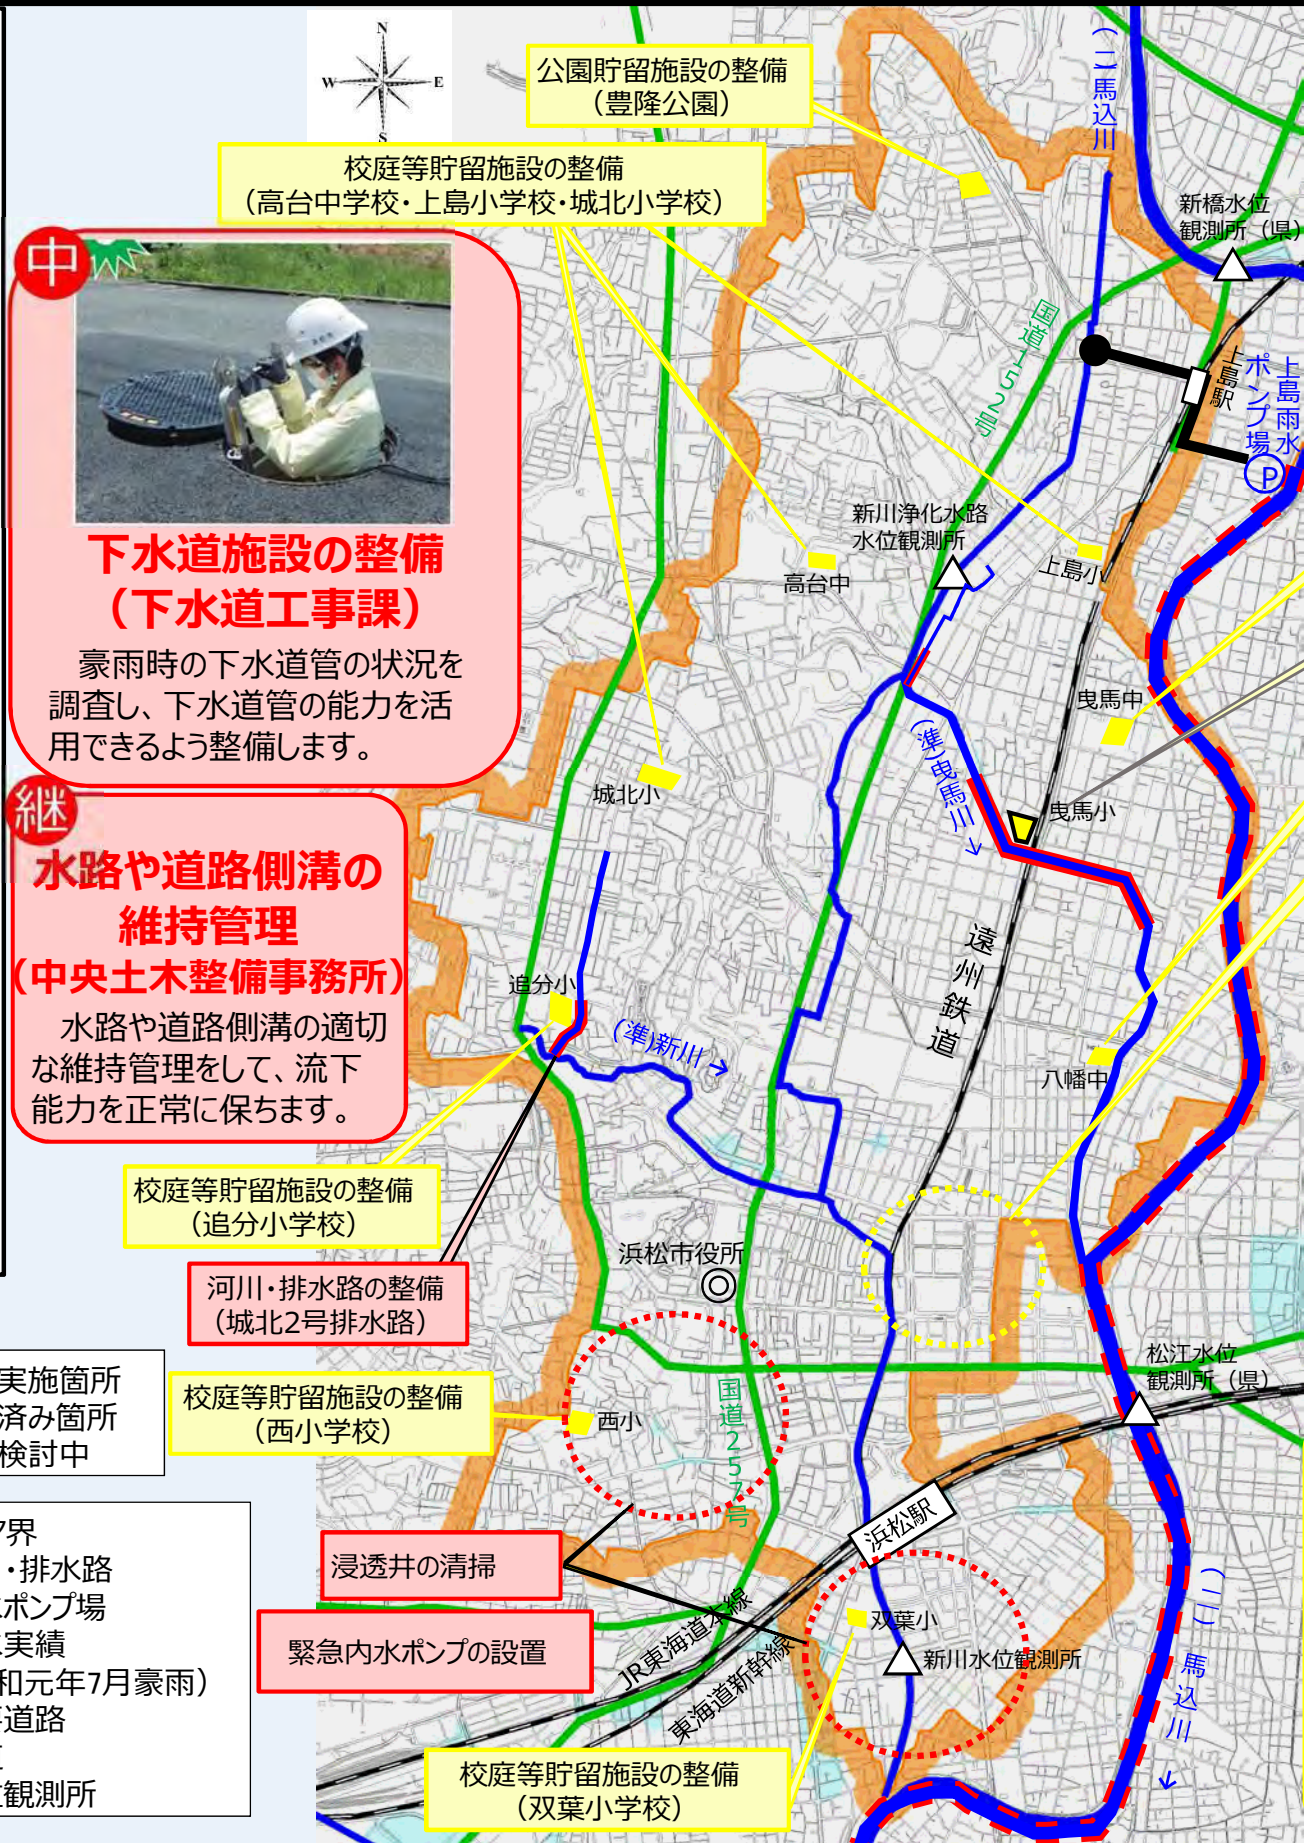
豪雨時の下水道管の状況を調査し、下水道管の能力を活用できるように整備します。

水路や道路側溝の適切な維持管理をして、流下能力を正常に保ちます。

逆流防止施設を設置し、曳馬川からの逆流を防ぐことで浸水被害の軽減を図ります。

エリアに設置している浸透施設の清掃を実施することで、豪雨時に効果を発揮させます。

公共施設の地下において雨水を貯留する施設を整備し、川に流れ込む水の量を減らします。

学校の校庭において雨水を貯留する施設を整備し、川に流れ込む水の量を減らします。

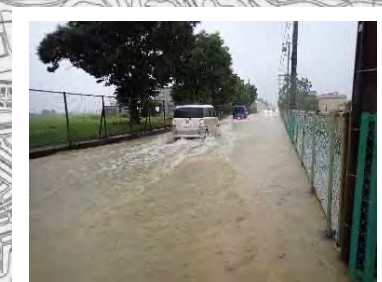
上流部での浸水 (R5.6月)

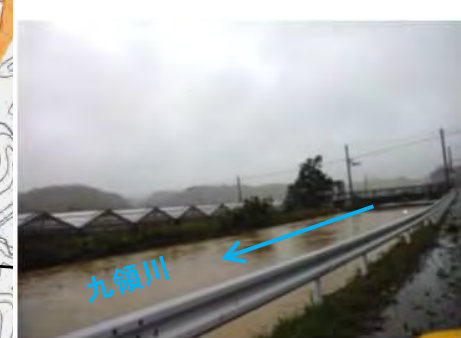
増水した九領川 (H26.10月)

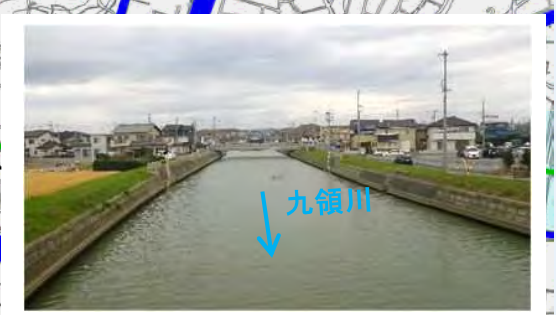
九領川河川改修区間 (志都呂町)

九領川の改修 (中央土木整備事務所、河川課)
 河幅の拡幅(引堤・護岸の築造)を行い、流下能力を高めます。郷堂川合流点までの改修を優先的に実施します。

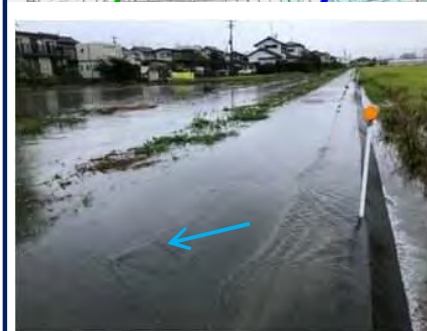
安間川からの溢水(万斛橋上流部) (平成27年9月降雨)

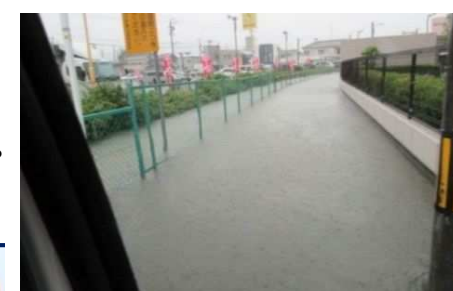
既存排水路からの溢水(中央区天王町) (平成27年9月降雨)

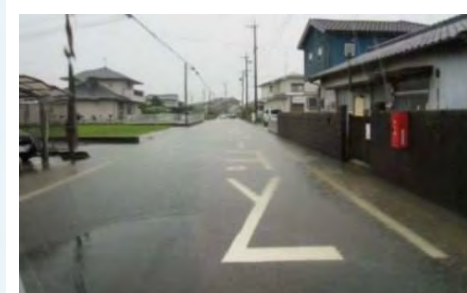
道路冠水(中央区天王町) (平成27年9月降雨)

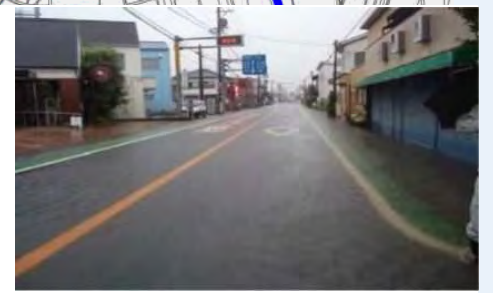
国道150号芳川交番付近の道路冠水 (平成27年9月)

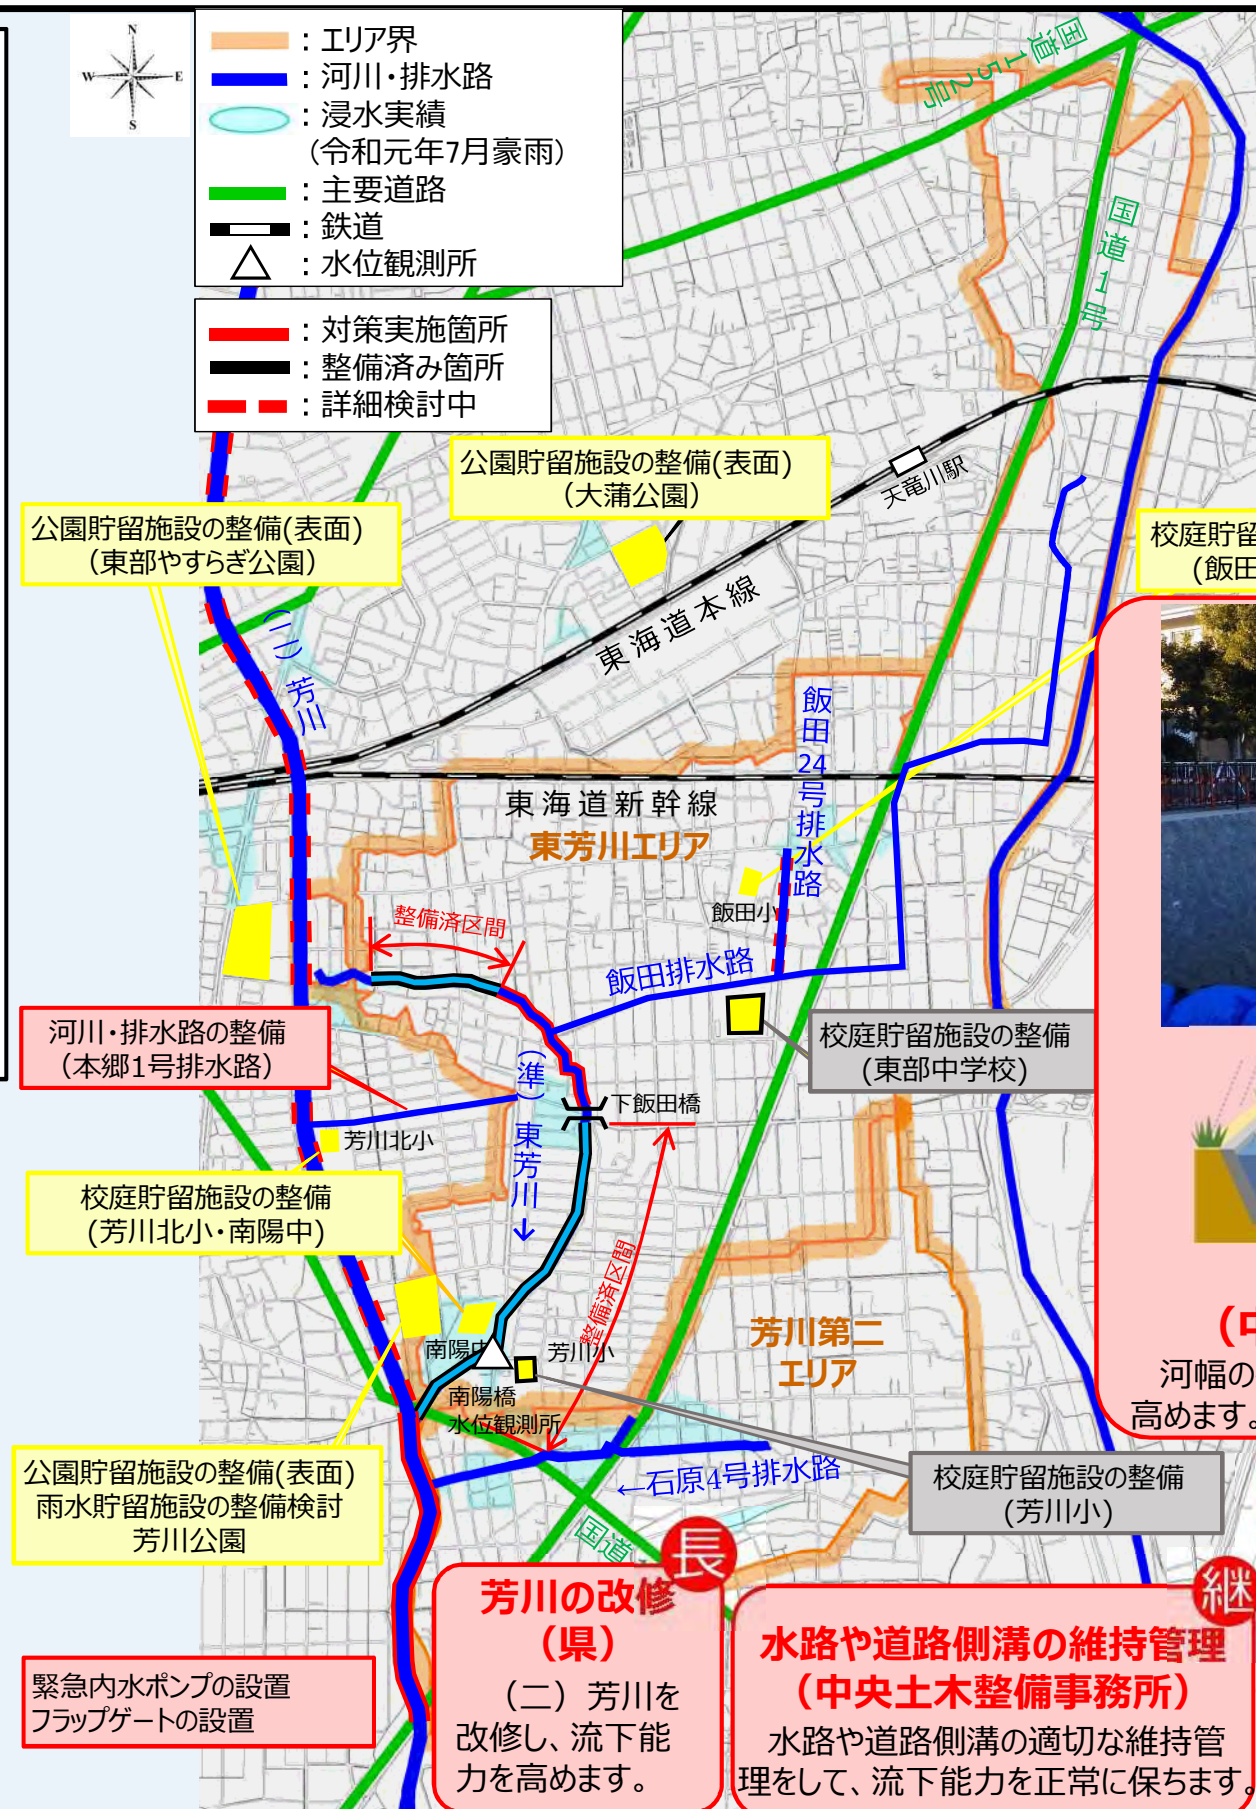
校庭貯留の実施 (教育施設課、河川課、中央土木整備事務所)
学校の校庭において雨水を貯留する施設を整備し、川に流れ込む水の量を減らします。

東芳川の改修 (中央土木整備事務所、河川課)
河幅の拡幅 (引堤・護岸の築造) を行い、流下能力を高めます。

逆流防止施設設置 (中央土木整備事務所)
逆流防止施設を設置し、芳川からの逆流を防ぐことで浸水被害の軽減を図ります。

雨水貯留施設の整備検討 (中央土木整備事務所)
公共施設の地下において雨水を貯留する施設を整備し、川に流れ込む水の量を減らします。

内水氾濫が発生している箇所にポンプ (小規模) を緊急的に設置し、排水先河川の水位を確認し、強制排水します。

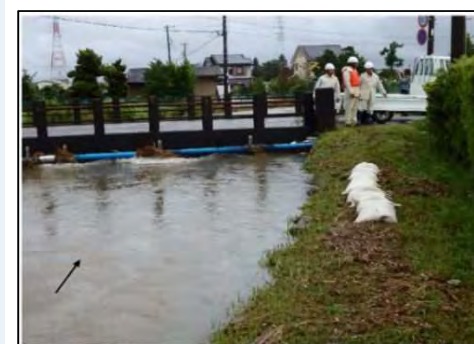
増水時の五反田川(郡界橋付近)
(平成29年6月豪雨)

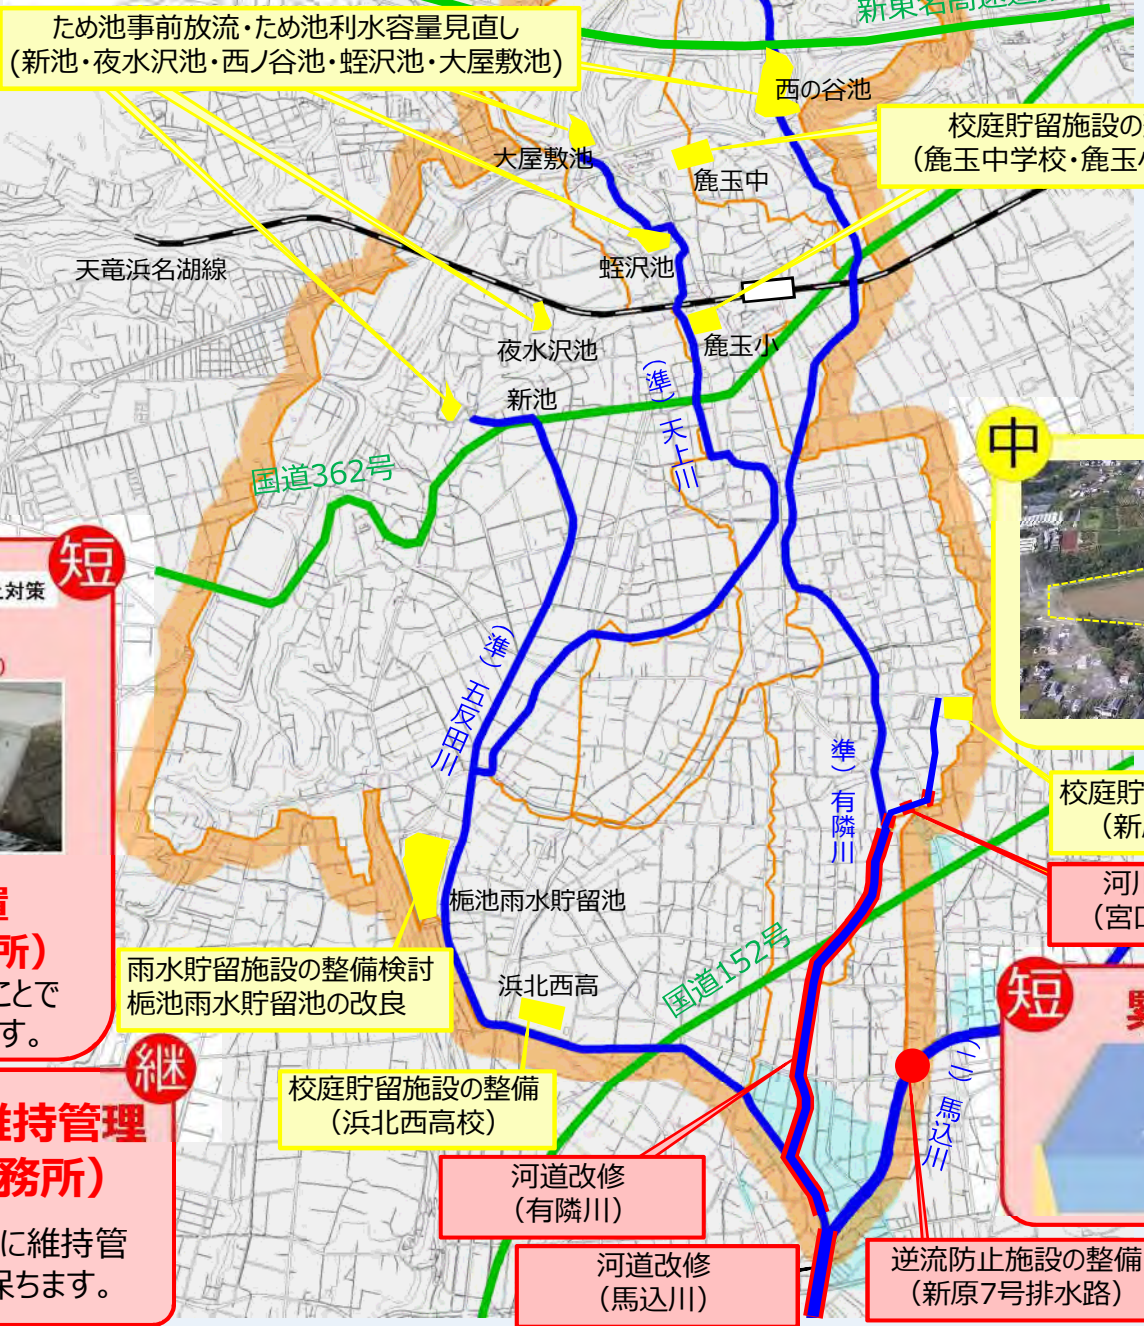
学校の校庭に雨水を貯留する施設を整備し、川に流れ込む水の量を減らします。

五反田川上流に整備された、ため池の利水容量の見直しを行います。事前放流に向けた調整を実施します。

梶池雨水貯留池を改良し、川の負荷を軽減させます。

河幅の拡幅(引堤・護岸の築造)を行い、流下能力を高めます。

馬込川からの逆流を防ぐことで浸水被害の軽減を図ります。

内水氾濫が発生している箇所にポンプ(小規模)を緊急的に設置し、排水先河川の水位を確認し、強制排水します。

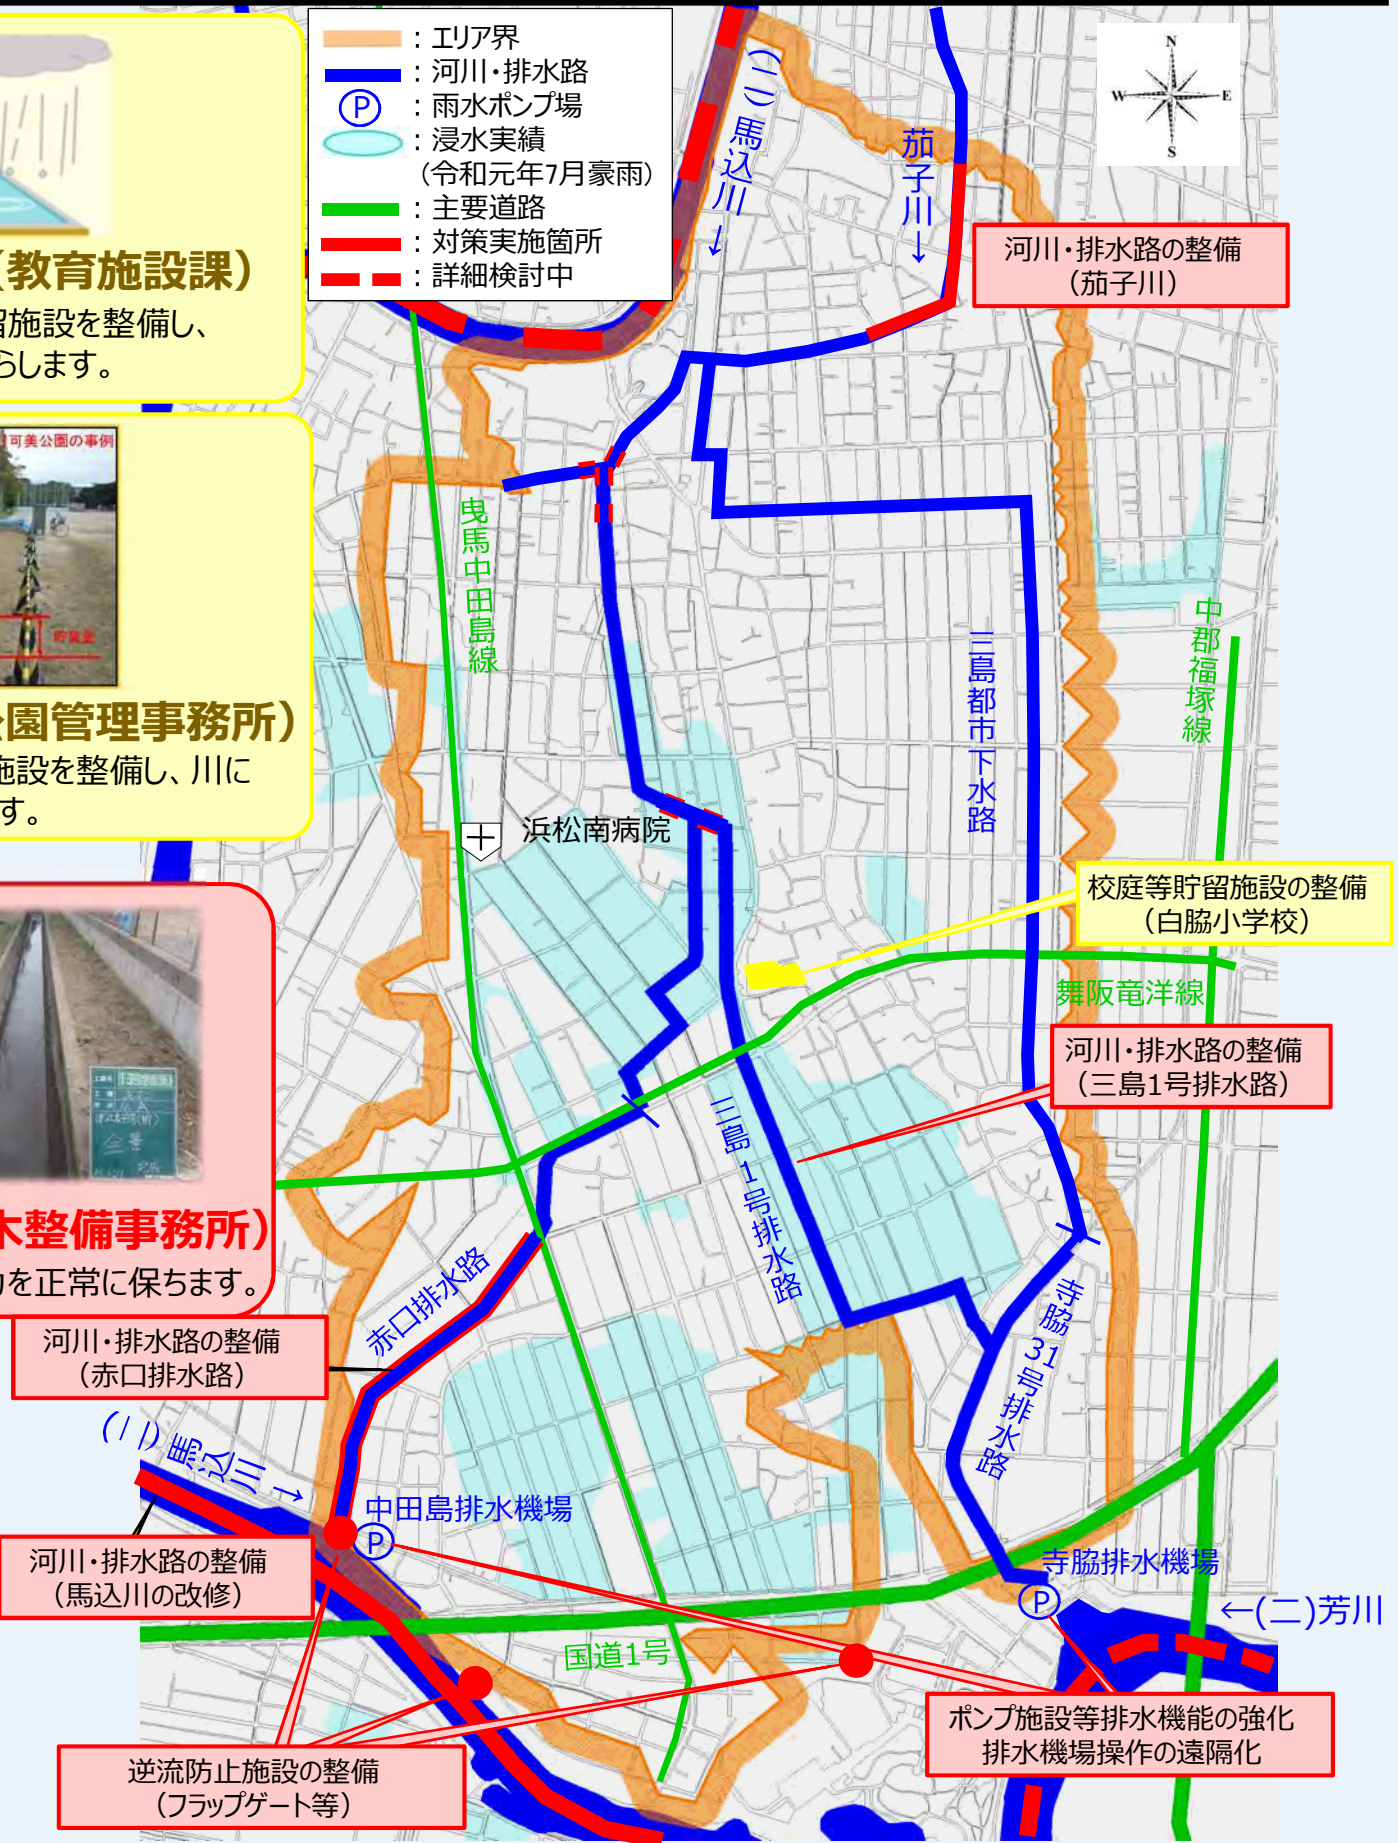
校庭貯留の実施（教育施設課）
学校の校庭に雨水貯留施設を整備し、川に流れ込む水の量を減らします。

公園貯留の実施（公園管理事務所）
公園に雨水を貯留する施設を整備し、川に流れ込む水の量を減らします。

赤口排水路の改修（河川課）
排水路幅の拡幅を行い、流下能力を高めます。

逆流防止施設設置（農地整備課）
逆流防止施設を設置し、高塚川からの逆流を防ぐことで浸水被害の軽減を図ります。

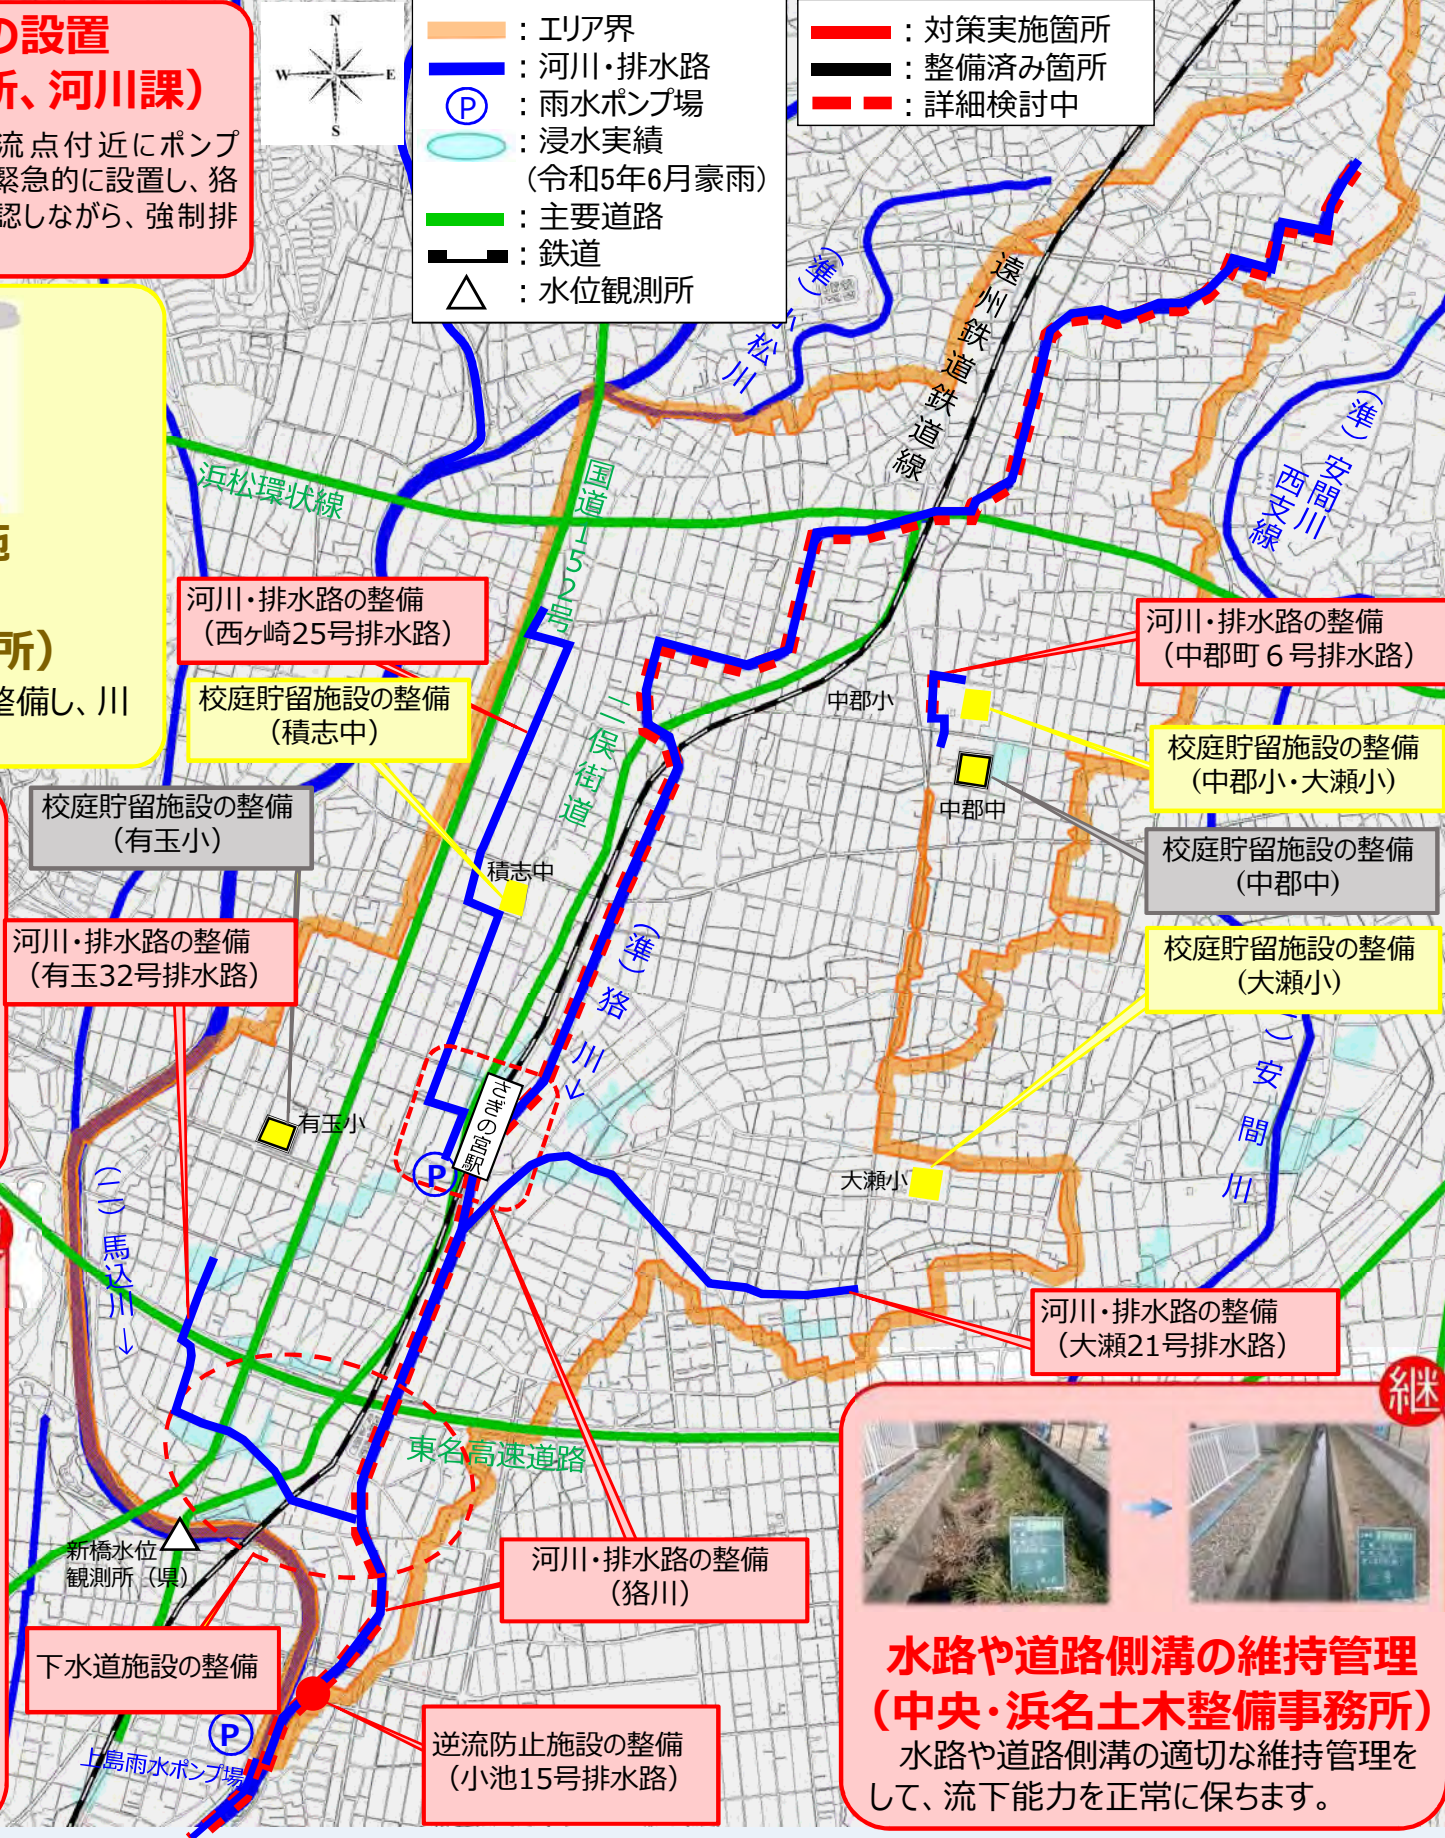
猪川との合流点付近にポンプ(小規模)を緊急的に設置し、猪川の水位を確認しながら、強制排水します。

学校の校庭に雨水貯留施設を整備し、川に流れ込む水の量を減らします。

逆流防止施設を設置し、猪川からの逆流を防ぐことで浸水被害の軽減を図ります。

猪川の改修 (中央土木整備事務所)
下流の馬込川の流下能力に応じ能力河幅の拡幅(引堤・護岸の築造)、遊水地の整備を実施し、流下能力を高めます。
