①高塚川エリア 浸水対策計画

②堀留川上流エリア・③堀留川低平地エリア・④鴨江排水路エリア 浸水対策計画

⑤ 曳馬川・新川エリア 浸水対策計画

⑥ 九領川エリア 浸水対策計画

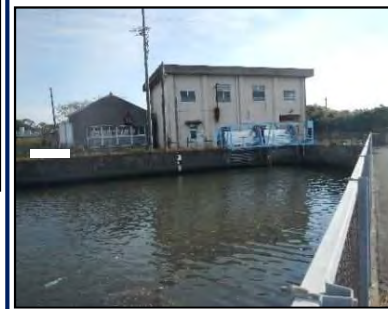
高塚川の水位上昇による浸水 (平成27年9月降雨)

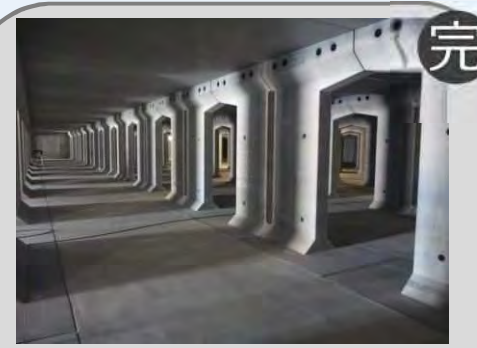
**下水道施設の整備
(下水道工事課)**
可美公園地下に1万㎡の雨水貯留施設を整備しました。

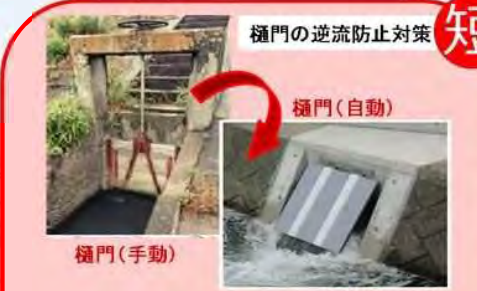
**逆流防止施設設置
(中央土木整備事務所)**
逆流防止施設を設置し、高塚川からの逆流を防ぐことで浸水被害の軽減を図ります。

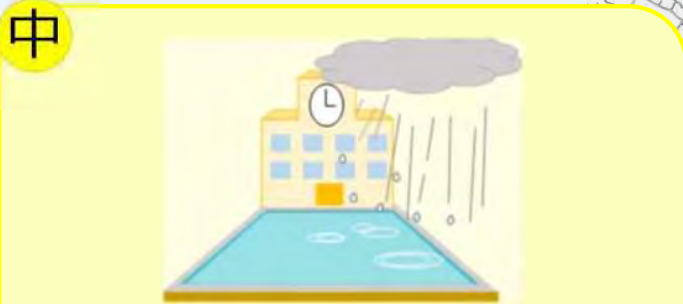
**校庭貯留の実施
(教育施設課、中央土木整備事務所)**
学校の校庭において雨水を貯留する施設を整備し、川に流れ込む水の量を減らします。

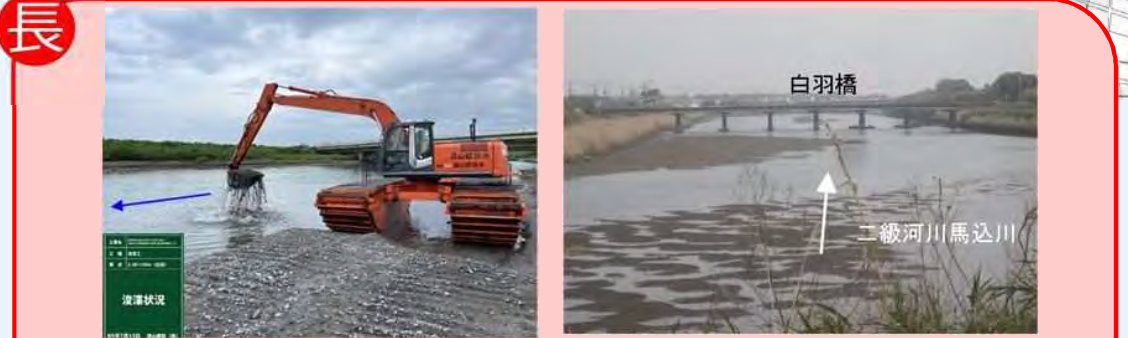
馬込川の改修,白羽橋架け替え (県、道路保全課)
河床掘削や、橋梁の架け替えを実施し流下能力の向上を目指します。

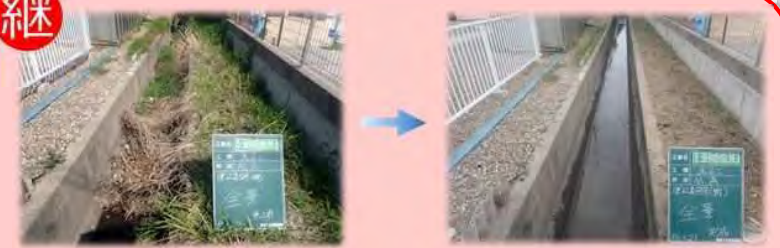
**水路や道路側溝の維持管理
(中央土木整備事務所、農地整備課)**
水路や道路側溝を適切に維持管理し、流下能力を正常に保ちます。

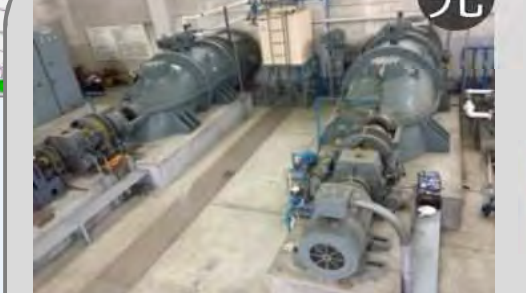
田尻排水機場の更新 (県)
老朽化した排水機場の更新を行い機能回復を図りました。

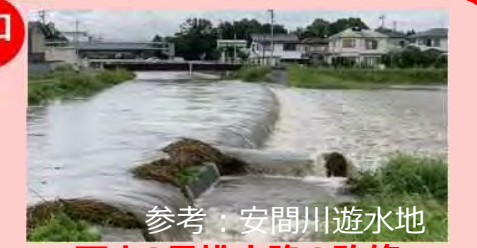
参考: 安間川遊水地
西山2号排水路の改修 (中央土木整備事務所)
 西山2号排水路の改修及び遊水地を整備し、治水安全度を高めます。

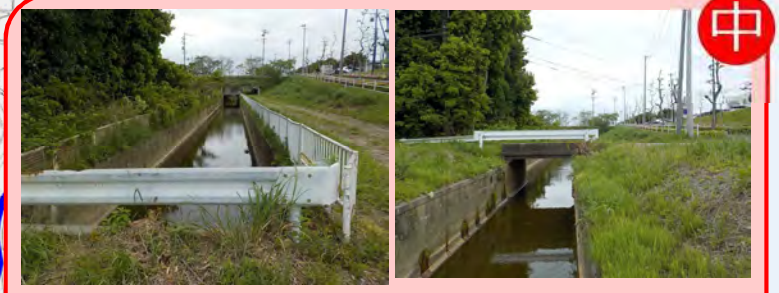
郷堂川の改修 (中央土木整備事務所)
 河幅の拡幅(引堤・護岸の築造)を行い、流下能力を高めます。

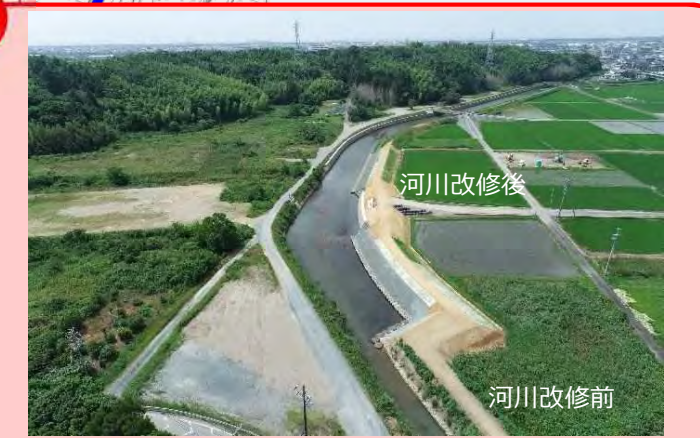
九領川の改修 (中央土木整備事務所、河川課)
 河幅の拡幅(引堤・護岸の築造)を行い、流下能力を高めます。郷堂川合流点までの改修を優先的に実施します。

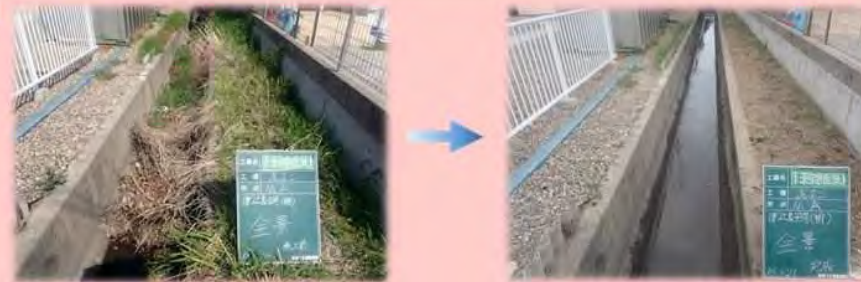
水路や道路側溝の維持管理（中央土木整備事務所）

水路や道路側溝の適切な維持管理をして、流下能力を正常に保ちます。

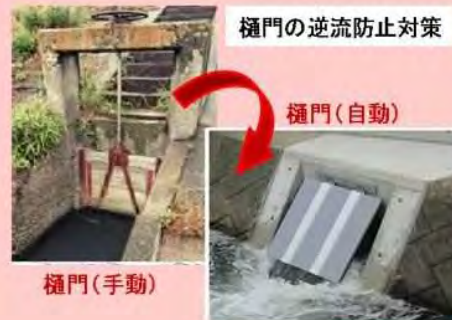
樋門の逆流防止対策

樋門（自動）

樋門（手動）

逆流防止施設設置（農地整備課）

逆流防止施設を設置し、高塚川からの逆流を防ぐことで浸水被害の軽減を図ります。

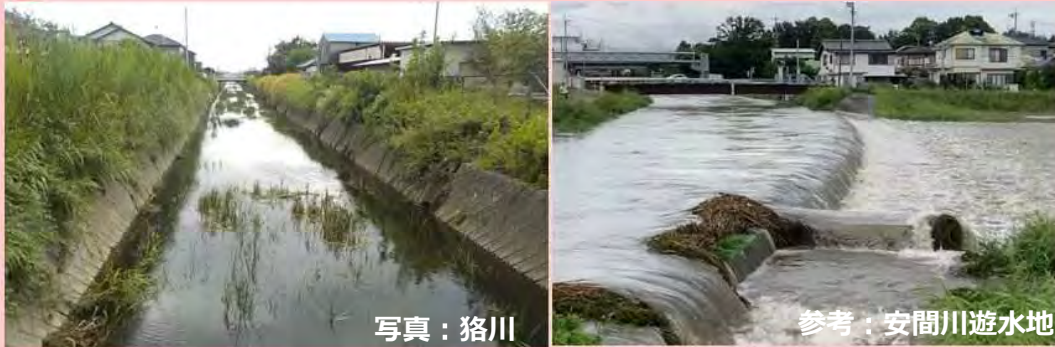
猪川の改修 (中央土木整備事務所)

下流の馬込川の流下能力に応じ能力河幅の拡幅(引堤・護岸の築造)、遊水地の整備を実施し、流下能力を高めます。
