大型スポーツ施設調査特別委員会

1. 遠州灘海浜公園篠原地区 東調査事業について（中間報告 1 回目）

平成29年度 遠州灘海浜公園篠原地区 東調査事業 進捗状況一覧表

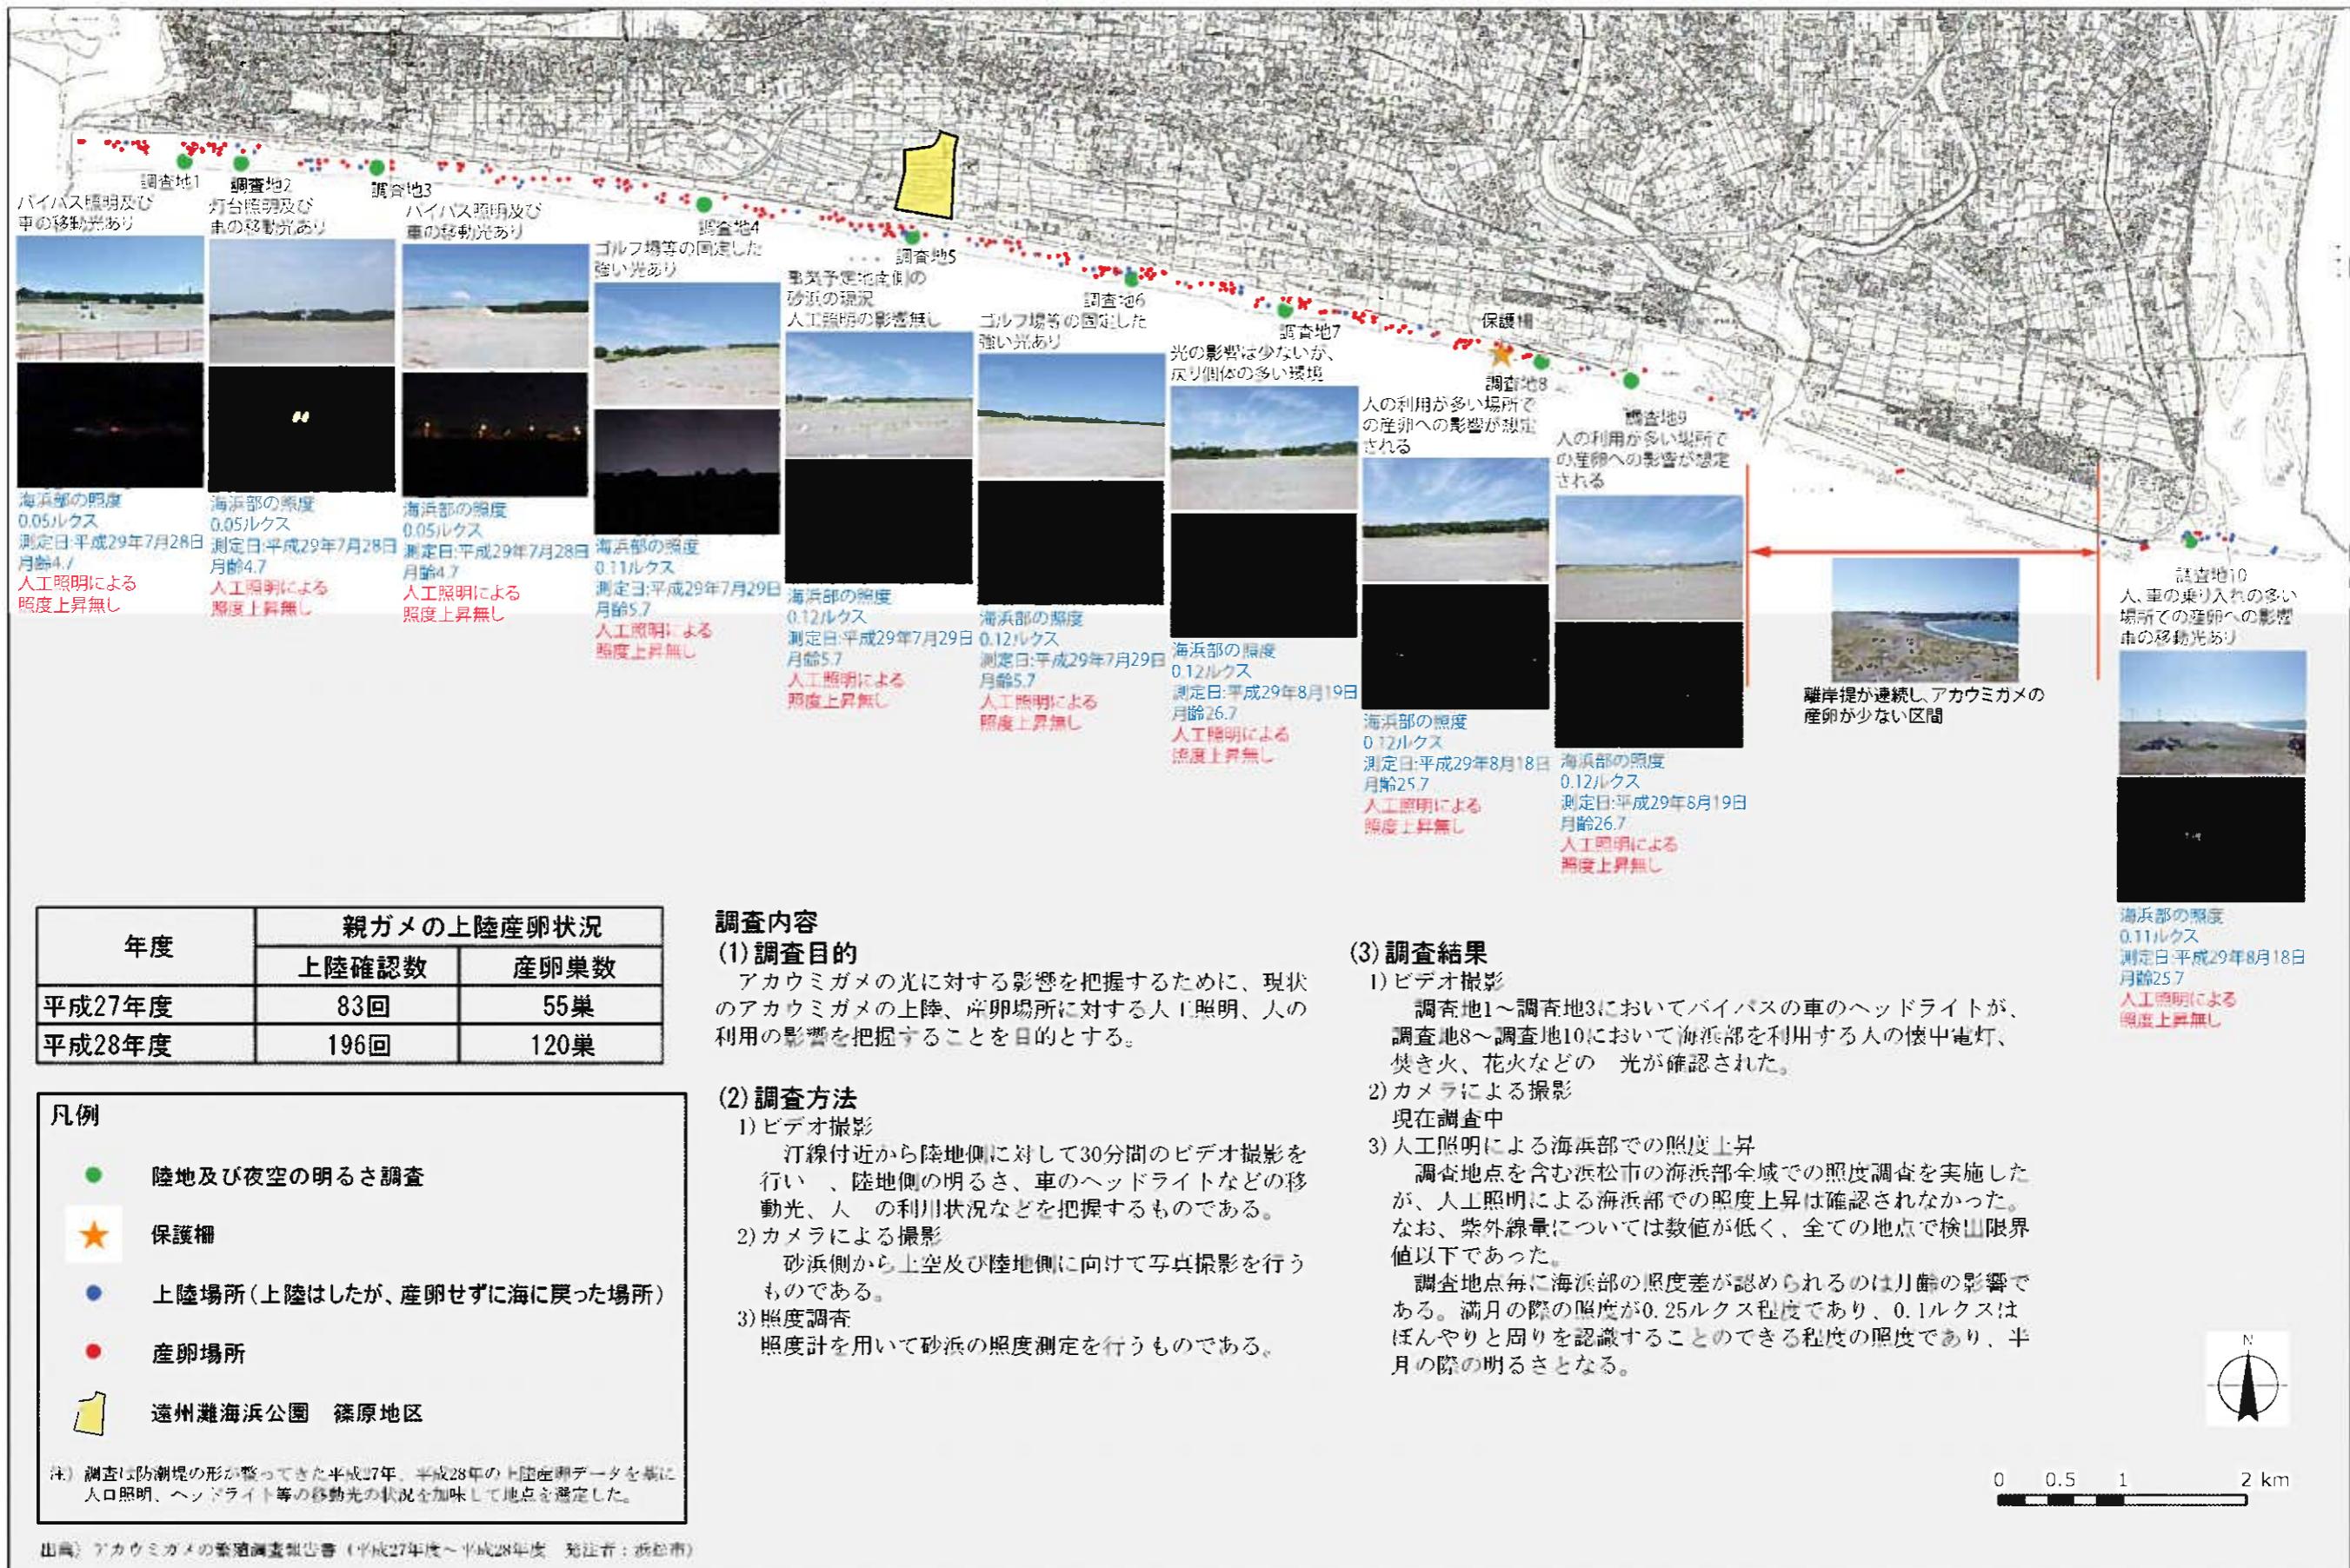
# 1. 環境（アカウミガメ） 産卵地での照度調査

番号	調査項目	業務項目	業務内容(仕様書より)	進捗状況	実施状況	資料番号	今後の予定
1 環境(アカウミガメ・騒音)	アカウミガメの生態に対するナイター照明の影響の予測調査	(1) 調査地区の海岸部の照度調査	【陸地の明るさ調査】 ・過去の資料により浜松市内のアカウミガメ産卵場所を把握した。	実施済み	実施済み	資料1	
			・産卵場所及び陸地の利用状況等を考慮し、陸地の明るさ調査地点、ヘッドライト等の移動光調査地点を選定した。 ・陸地の明るさ調査と同じ10箇所の調査地点において、照度計を用いた調査を実施した。	実施済み	実施済み	資料2	
			【ヘッドライト等の移動光調査】 ・調査地点においてヘッドライト等の移動光調査を目視及びビデオ撮影によって実施した。	実施済み	実施済み	資料2	
			【3次元モデルを作成】 ・地形等の条件と、防潮堤完成後の3次元モデルを作成中。	調査中	—	—	9月～10月に完成する予定。

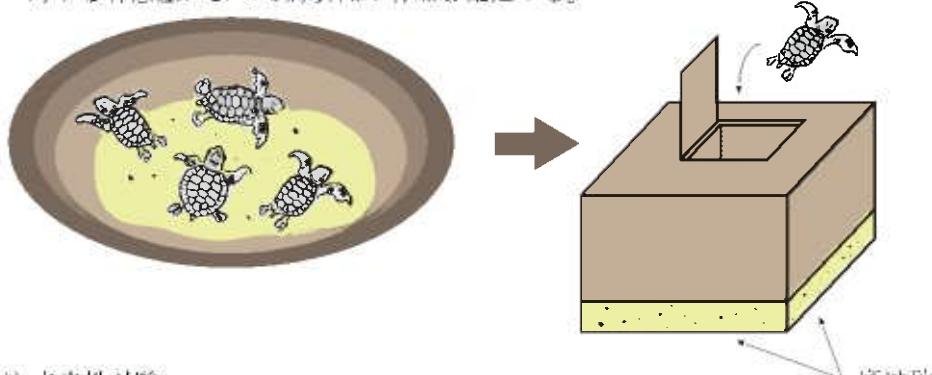
- 1) 這い出した直後の子ガメを暗室となる容器に子ガメを移す

試験はブランク及びLED照明を用い、5段階程度の照度で誘引性試験を実施する。ブランクに対する有意差によって誘引性の有無を確定する。

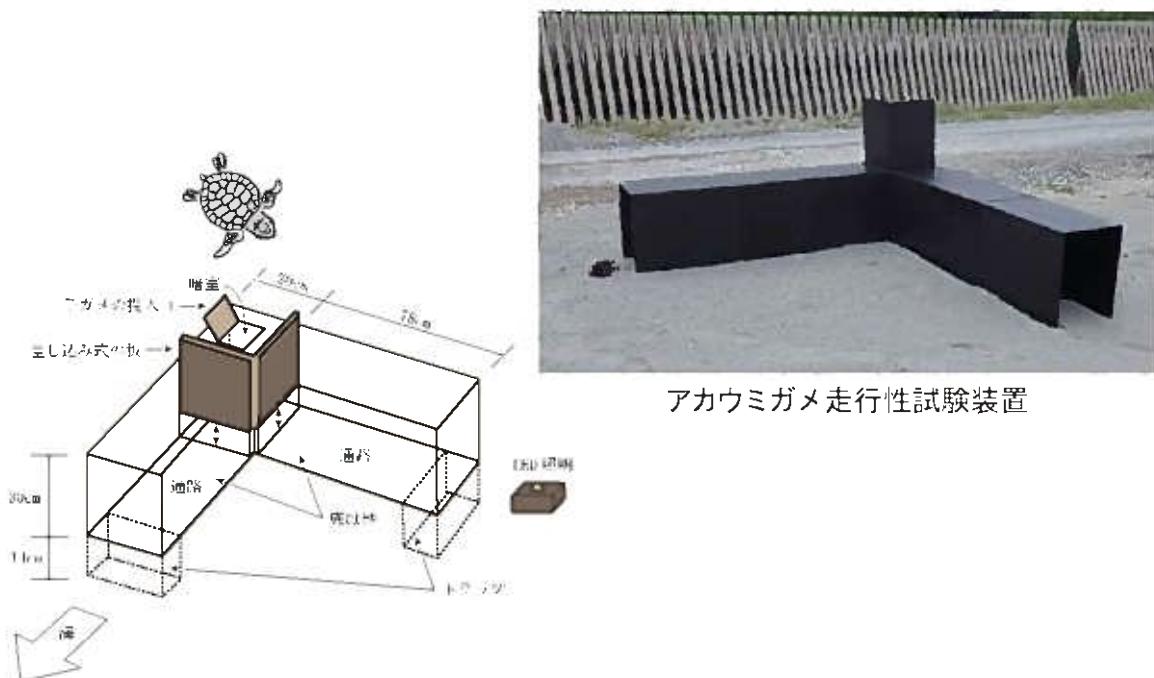
### 2) 走光性試験

試験に用いる個体は1照度50個体程度とする。子ガメの投入に際しては、1頭ずつ入れる場合(30個体程度)と5頭ずつ入れる場合(20個体程度)に分ける。

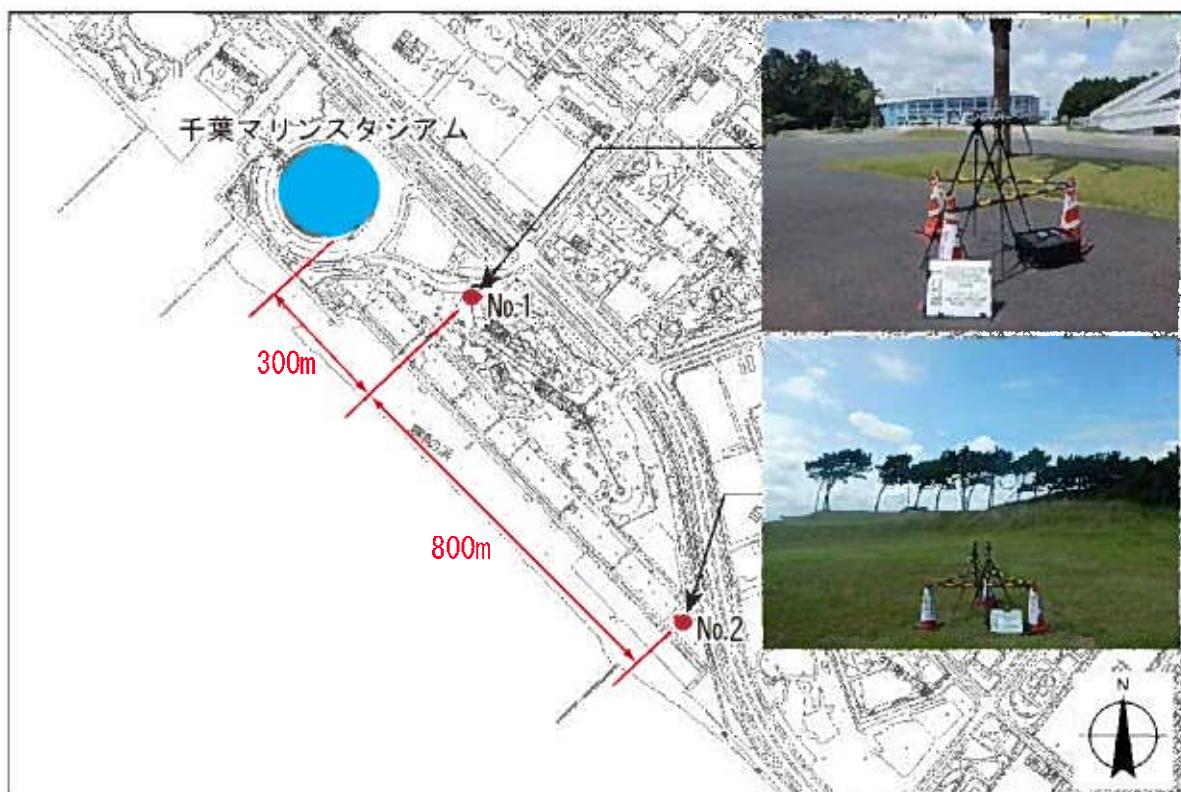
資料4

## 千葉マリンスタジアムでのプロ野球の騒音測定調査

(1) 測定日時 ①平成29年8月13日(日) 12時～24時 (試合時間：17時～20時25分)

プロ野球開催時の騒音の影響について調査を行った結果、球場から300m離れたNo.1地点の測定結果では、プロ野球の試合が始まる以前の17時までの騒音値と、試合開催時の17時以降の騒音値に大きな差は認められず、プロ野球の試合による周辺部への騒音の影響は確認されなかった。

騒音レベルは50～55デシベル程度の数値が大半を占めている(役所の窓口周辺程度の音の状況であり市街地周辺部等では日常的な騒音レベルである)。球場周辺は幕張地区の中街地、幹線道路等があり、プロ野球の試合が無い日の騒音値が高くなっていることからも分かるように、日常の交通量や人の活動による騒音の影響のほうが地域全体の騒音への影響として大きくなっている。

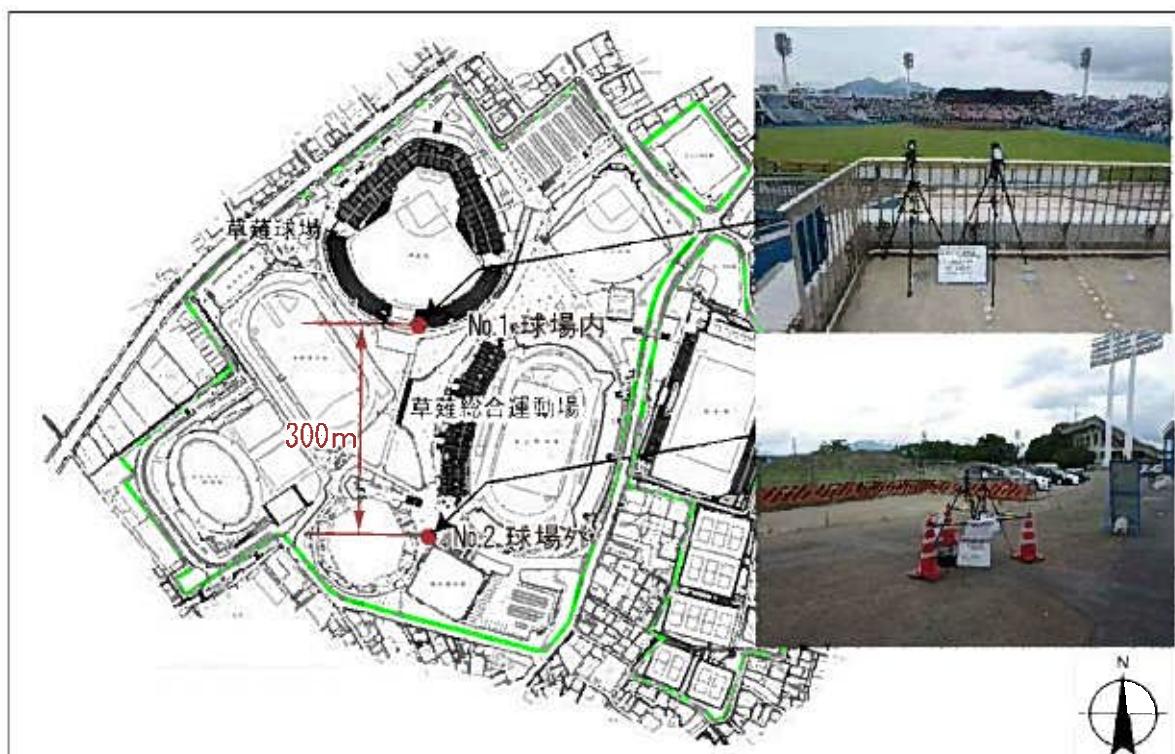
資料5

## 草薙球場での高校野球の騒音測定調査

(1) 測定日時 平成 29 年 7 月 23 日(日) 10 時～14 時  
全國高校野球選手権静岡大会準々決勝観客数: 8,500 人(1 日の延べ人数)  
第 1 試合 浜松商業 対 常葉菊川  
第 2 試合 常葉橘 対 静岡(5 回終了時まで測定)

高校野球開催時の騒音値は、外野席の騒音値が70dBを超える(在来線の車内、セミの声レベル)高いレベルとなっているが、300m離れた球場外のNo.2の地点では50～55dB(役所の窓口周辺程度の音の状況であり、市街地周辺部などでは日常的な騒音レベルである)にまで低下している。

No.1の球場内の測定地点とNo.2の測定地点の間には、騒音を低減させるよう樹林帯や構造物は無い状況である。

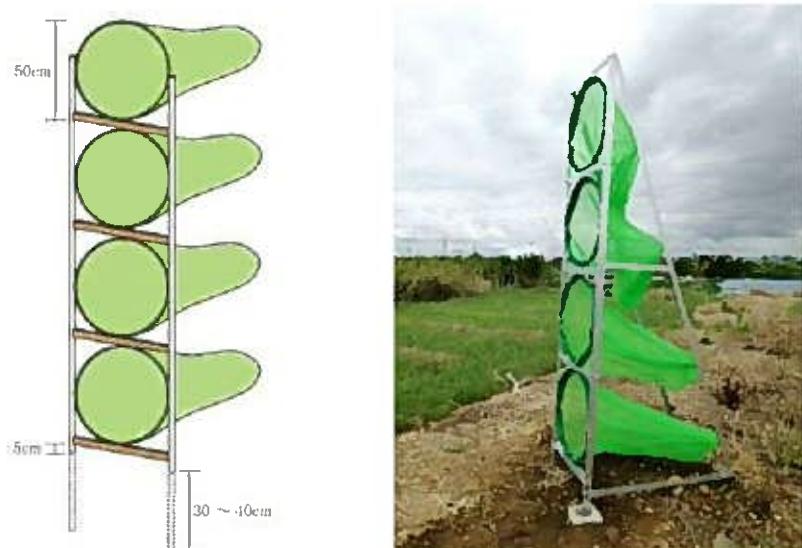
下図の装置を4方向(北西・北東・南)に向けて設置し4段階の高さで飛砂量を測定する。砂の粒径0.075mm以上の砂を採取する。(網目0.05mm、網の直径50cm)

砂採取実験装置、野球場予定地設置状況

- ①装置に網をセットし、3日間静置する
- ②網を回収し、高さごとに捕獲量を計量する
- ③高さごとに捕獲した砂の粒径をふるい分けする
- ④飛砂シミュレーションを行い、砂の舞う状況を表現するとともに、方向別の飛砂量について考察する

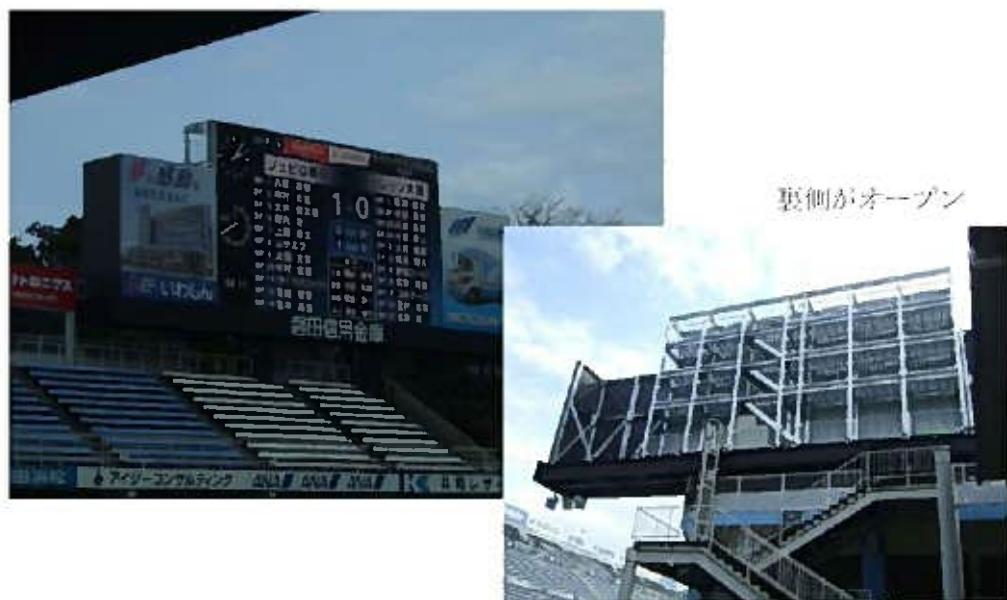
近年（2年ほど前から）の電光掲示板の形態は、箱型の形態からスクリーンの裏側がオープンの形態になってきている。

このことにより、箱型に比べてエアコン及び吸気口（塩害フィルター用）が必要なくなり、重量も軽減され経済的な仕様となっている。

この形態で、塩害対策用にするために、部分的な箱型化や、表示モジュール及び時計外装パネルに樹脂塗料を施す。

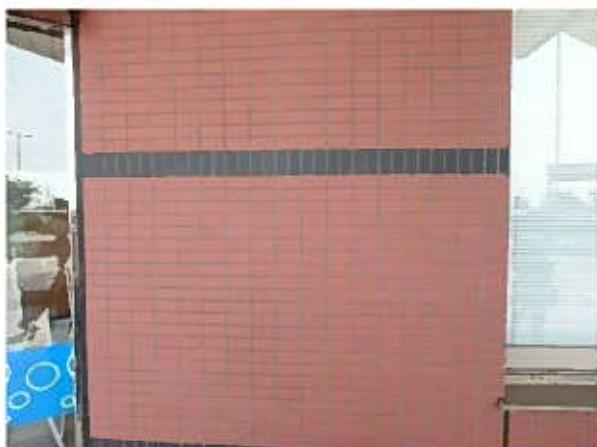
外観

二丁掛タイル(一部遮視水性塗膜コーティング)  
異常なし

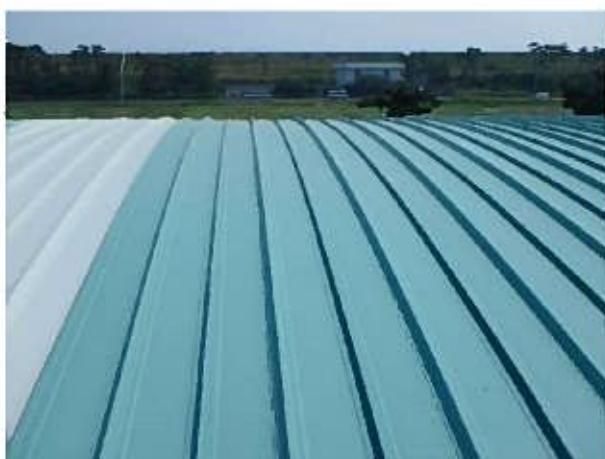
屋根

フッ素樹脂塗装ガルバニウム鋼板  
異常なし

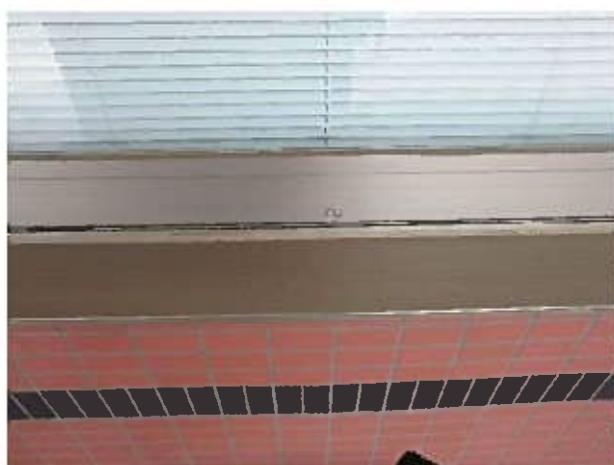
アルミサッシ

異常なし

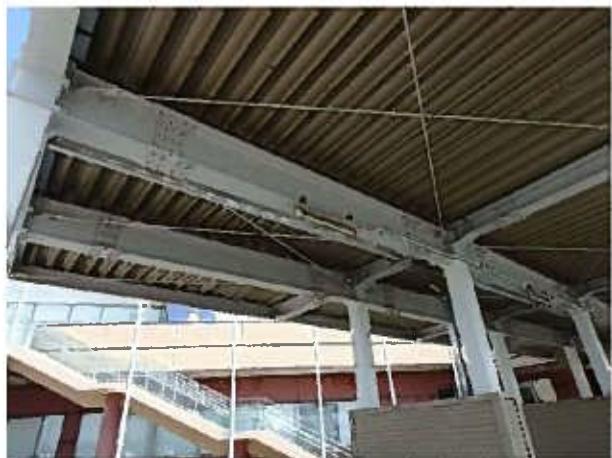
身障者用駐車場 鉄骨部  
目立った錆びは無い（塗り直し無し）

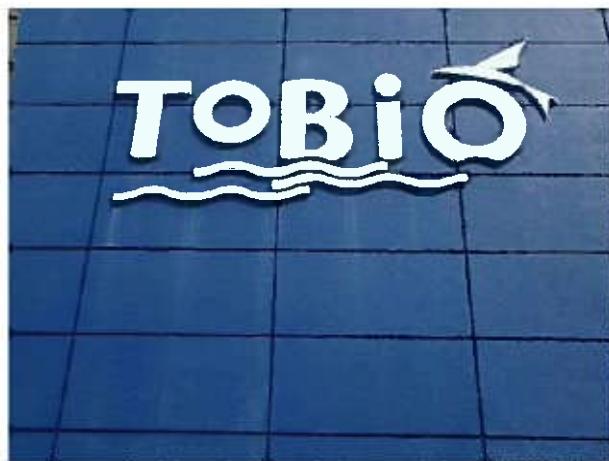
外壁塗装  
複層吹付タイル異常なし  
異常なし

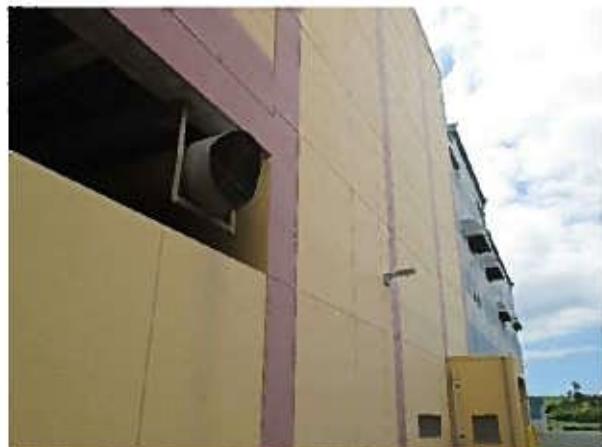
外壁

ALC版横張り防水型複層塗材  
異常なし

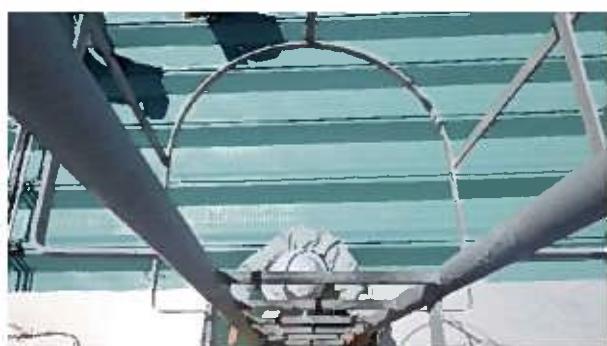
屋根

フッ素樹脂塗装鋼板  
異常なし

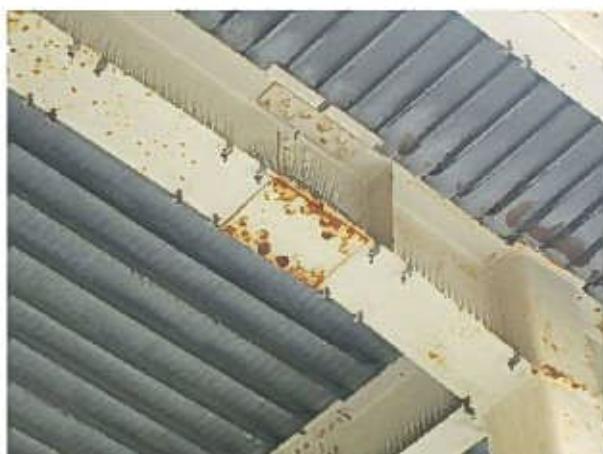
鉄骨表し部 捜入路下部  
錆が目立つ

- ・外壁：ALC版横張り及びコンクリート打放しの上防水型複層塗材 E——異常なし
- ・屋根：フッ素樹脂塗装鋼板——異常なし
- ・窓枠、扉——異常なし
- ・鉄骨が表れている箇所が部分的に錆びている。見学者通路の渡り廊下の柱の塗装をH28年に行なっている。（フッ素樹脂塗装）身障者用駐車場の鉄骨部は2回塗り直しをしている。（フッ素樹脂塗装）階段手摺の軟性部も塗装し直している。（フッ素樹脂塗装）
- ・吸気口に監査フィルターが設置してある。H27、28年に監査フィルターを交換している。
- ・エアコンの室外機が耐塩害用なのに錆びてしまう。（コンプレッサーの取替を2回している）

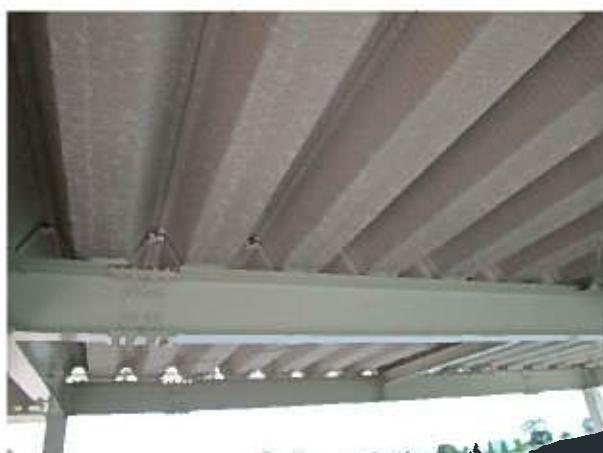
身障者用駐車場 屋根の梁鉄骨部  
塗装の塗り直しを H28 年に行なっている
