### 3 地区別カルテ【B エリア】

# 【Bエリア】地区別カルテ：公開版

天竜区佐久間町戸口、半場、浦川、龍山町瀬尻

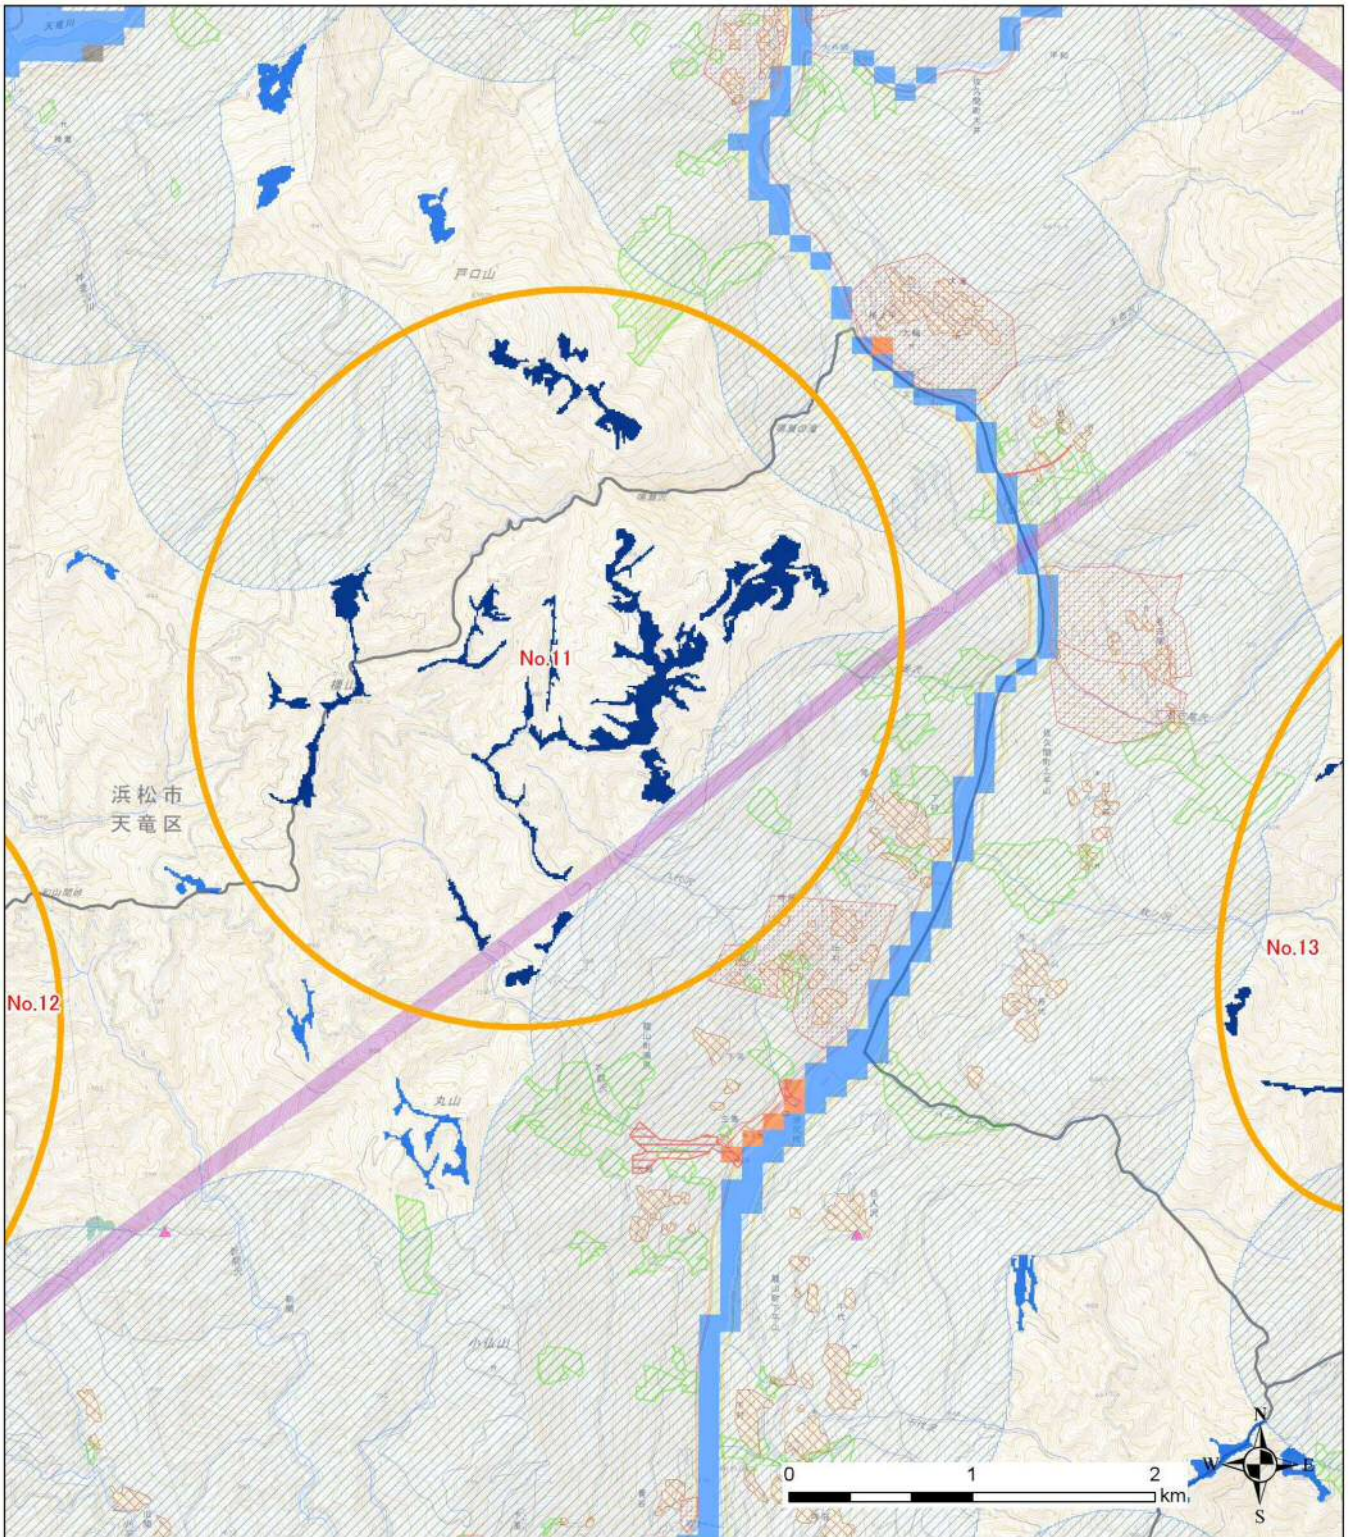
# No.11 地区周辺のAエリアに関する情報

No.11		地区周辺の A エリアに関する調査結果一覧		
情報 No.	カテゴリ	項目名	情報名	結果 (対象地区周辺の状況)
1	法令等による指定地	自然公園	自然公園 (特別保護地区、第 1 種特別地域、第 2 種特別地域又は第 3 種特別地域のうち植生復元が困難な場合)	なし
2		鳥獣保護区	特別保護地区	なし
3		ギフチョウ保護地域	浜松市ギフチョウの保護に関する条例による保護地域	なし
4		風致地区	風致地区	なし
5		地すべり・土砂災害等	土砂災害特特別警戒区域	なし
6			地すべり防止区域	近傍にあり
7			砂防指定地	近傍にあり
8			急傾斜地崩壊危険区域	近傍にあり
9		航空法による制限表面	水平表面及び進入表面	なし
10		電波障害	電波伝搬障害防止区域	近傍にあり
11		景観	市が指定する景観資源	なし
12		文化財	国等指定文化財	近傍にあり(竜山のホソバシャクナゲ群落、日入沢の道祖神)
13		保安林	保安林 (水源涵養保安林以外(国有、民有含む))	近傍にあり(民有林)
14		保護林	保護林	なし
15		農業地域	農業振興地域内 農用地区域	近傍にあり
16	土地利用状況	土地利用区分	土地利用区分 (建物用地、道路、鉄道、河川地及び湖沼、ゴルフ場)	近傍にあり(河川、建物用地、鉄道)
17		建物からの距離	最寄りの建物からの離隔	約 850m

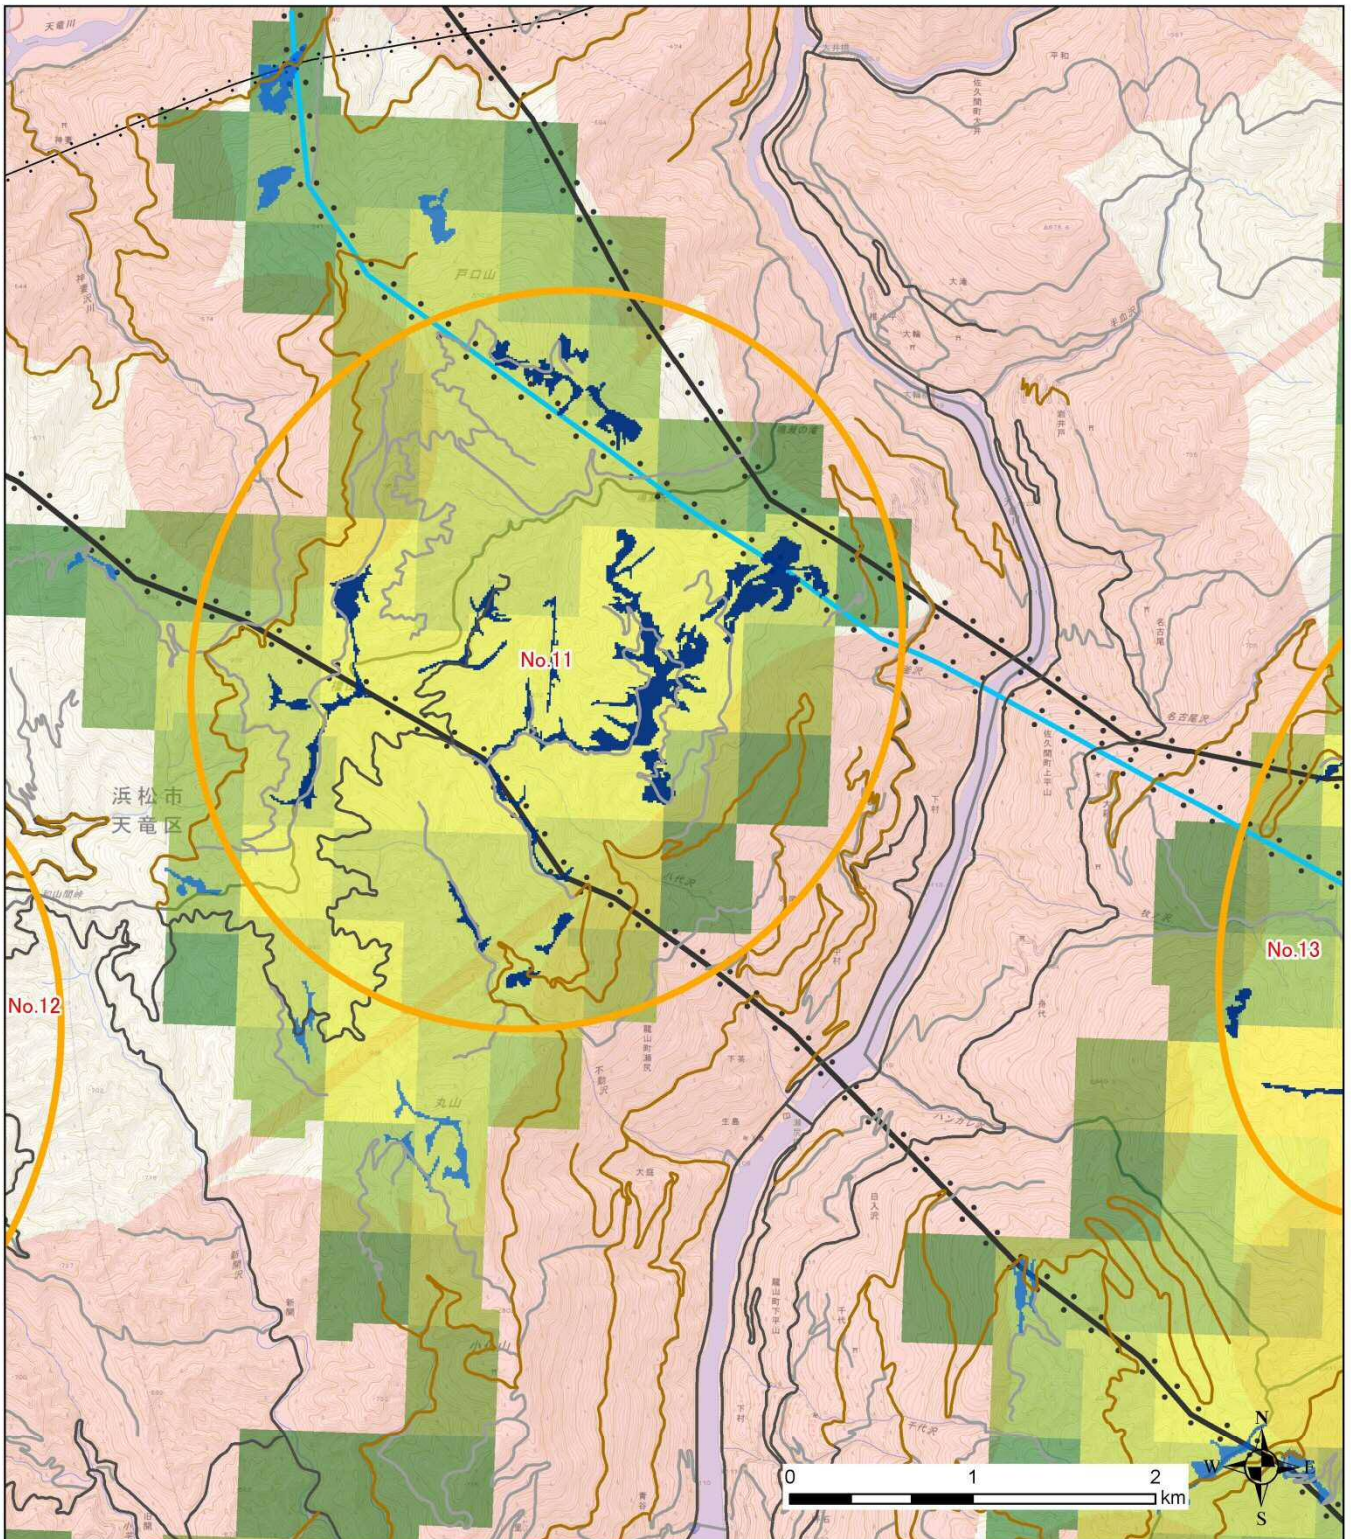
# No.11 ①事業性(風況、道路、電気整備系統)

No.11		エリアの調査結果一覧		
情報 No.	カテゴリ	項目名	情報名	結果
1	①事業性	風速	風況マップ(地上高80m平均風速)	6.5~8.5m/s
2		林道	既存林道からの距離	約 0.2km
3		道路	幅員 3.0m 以上の道路からの距離	約 0.2km
4		電気設備系統	送電線(157kV 以下)からの距離	約 2.8km
5	②法令等による指定地	重要な動植物・生態系	静岡県 RDB で指定している「今守りたい大切な自然」指定地域	なし
6			生物多様性はままつ戦略で指定している「注目すべき場所」	該当(龍山のエンシュウシャクナゲ群落)
7		埋蔵文化財	埋蔵文化財包蔵地	近傍にあり(ハツ剣)
8		自然公園	自然公園 (第2種特別地域、第3種特別地域、普通地域)	近傍にあり(天竜奥三河)
9		自然環境保全地域	自然環境保全地域	なし
10		鳥獣保護区	鳥獣保護区	なし
11		保安林	保安林 (水源涵養保安林(国有、民有含む))	一部が該当(国有林・民有林)
12		国有林	機能類型	水源涵養タイプ
13	③地形・地質		活断層からの距離	約 3.4km
14		地すべり・崩壊地等	崩壊地等の微地形判読結果	崩壊地・崩壊跡地、地すべり移動体・滑落崖、階段地形、岩盤クリープを確認
15			地すべり等の発生情報	なし
16	④自然条件 (動植物・生態系)	重要な植物・植生	自然度の高い植生	該当(植生自然度 9)
17			特定植物群落	なし
18			重要な植物及び群落等	近傍で確認情報あり
19			重要な植物確認情報	なし
20			地域ヒアリングによる植物確認情報	なし
21		重要な動物・生息場	クマタカ営巣可能性の高い場所からの距離(HSI解析)	500~750m
22			鳥類の生息に関する「注意喚起メッシュ」	注意喚起レベル C
23			コウモリ生息情報	5km 圏内で確認情報あり
24			コウモリ洞からの離隔	10km 以上
25			重要な動物確認情報	なし
26	地域ヒアリングによる動物確認情報		該当箇所・近傍で確認情報あり	
27	⑤景観・人と自然との触れ合い	景観	市が指定する主要な眺望点	竜頭山展望台: 5.0km、秋葉山山頂: 7.5km

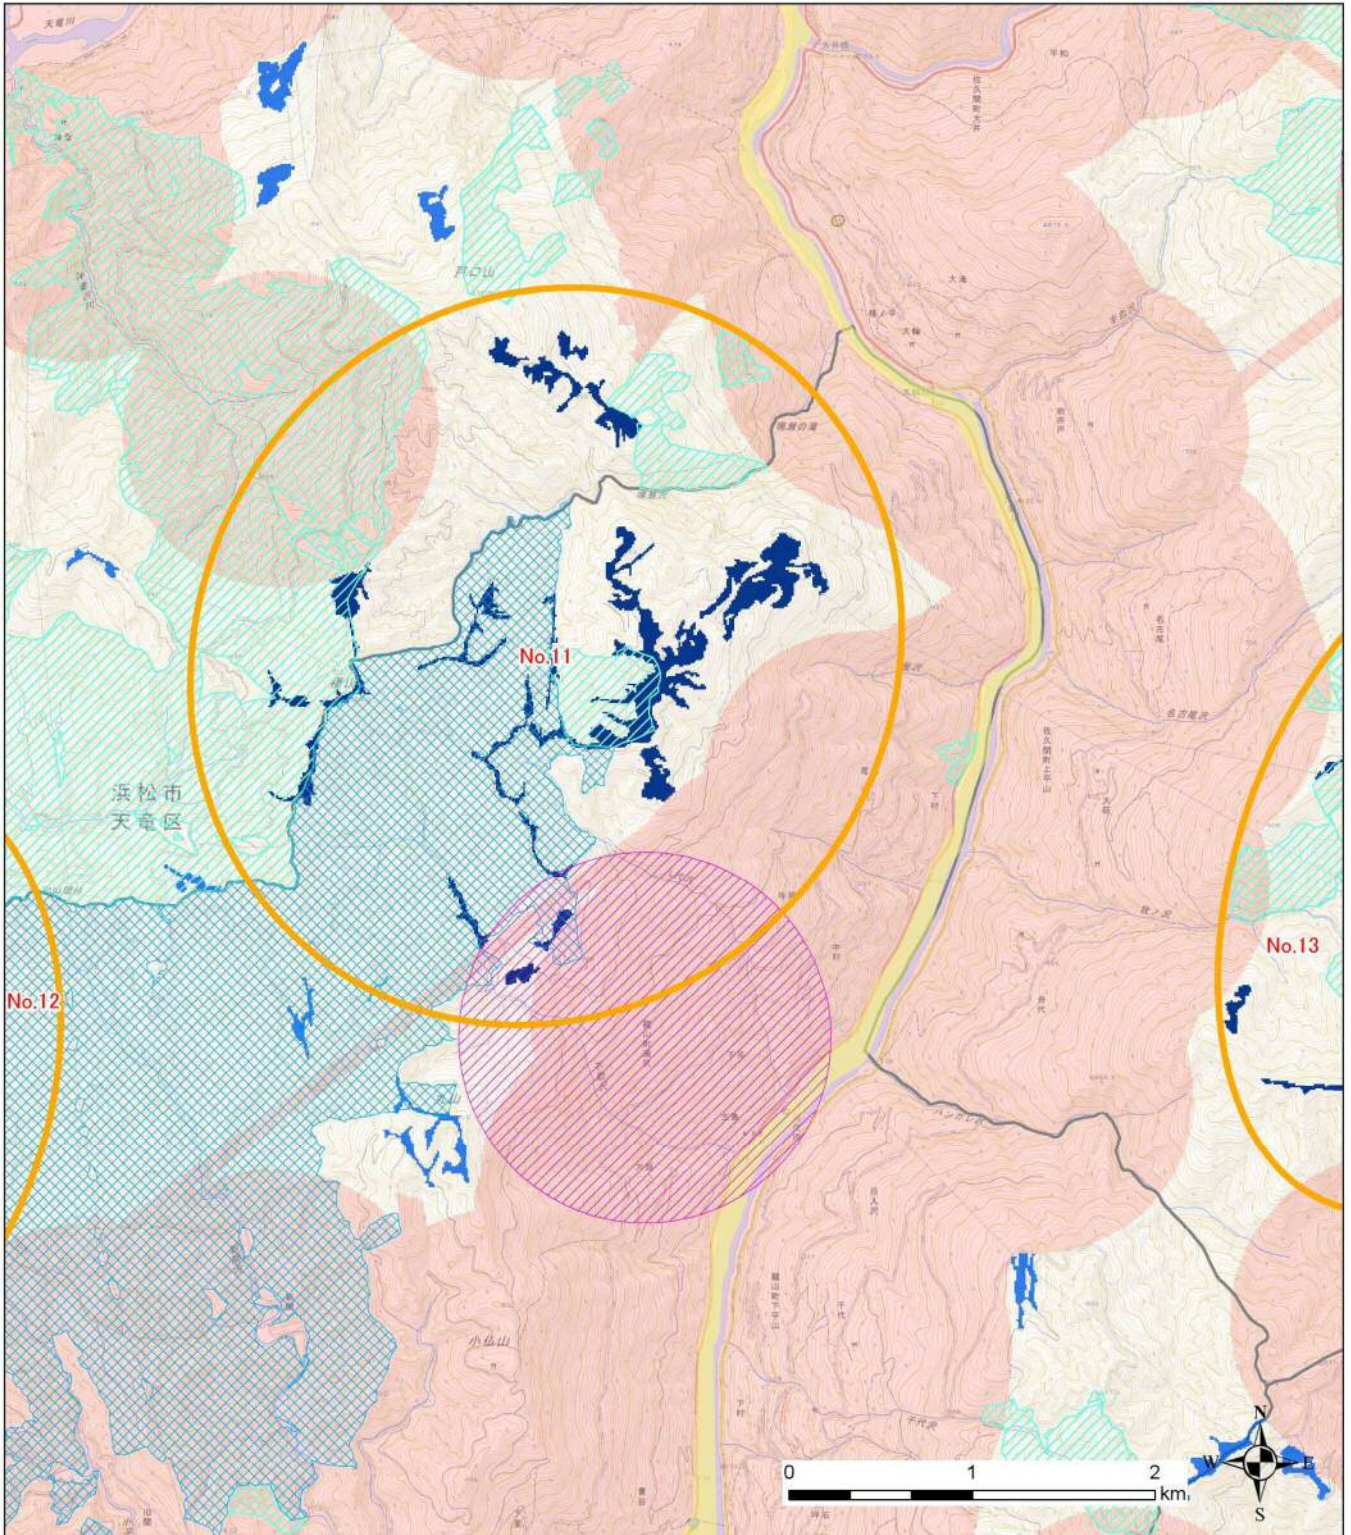
# No.11 ②法令等による指定地

- ・当該エリアの一部が、水源涵養保安林(国有林、民有林)に該当し、保安林解除が必要となる。
- ・当該エリアにおいて、浜松市天竜区佐久間町及び龍山町を事業実施区域とした事業の環境影響評価手続きが行われていた。
  - 令和元年 8 月 29 日計画段階環境配慮書が経済産業大臣に送付された。
  - 令和 2 年 6 月 15 日環境影響評価方法書が浜松市長に送付された。
  - 令和 4 年 10 月 27 日環境影響評価準備書が浜松市長に送付された。
  - 令和 5 年 9 月 20 日廃止等通知書が浜松市長に送付された。

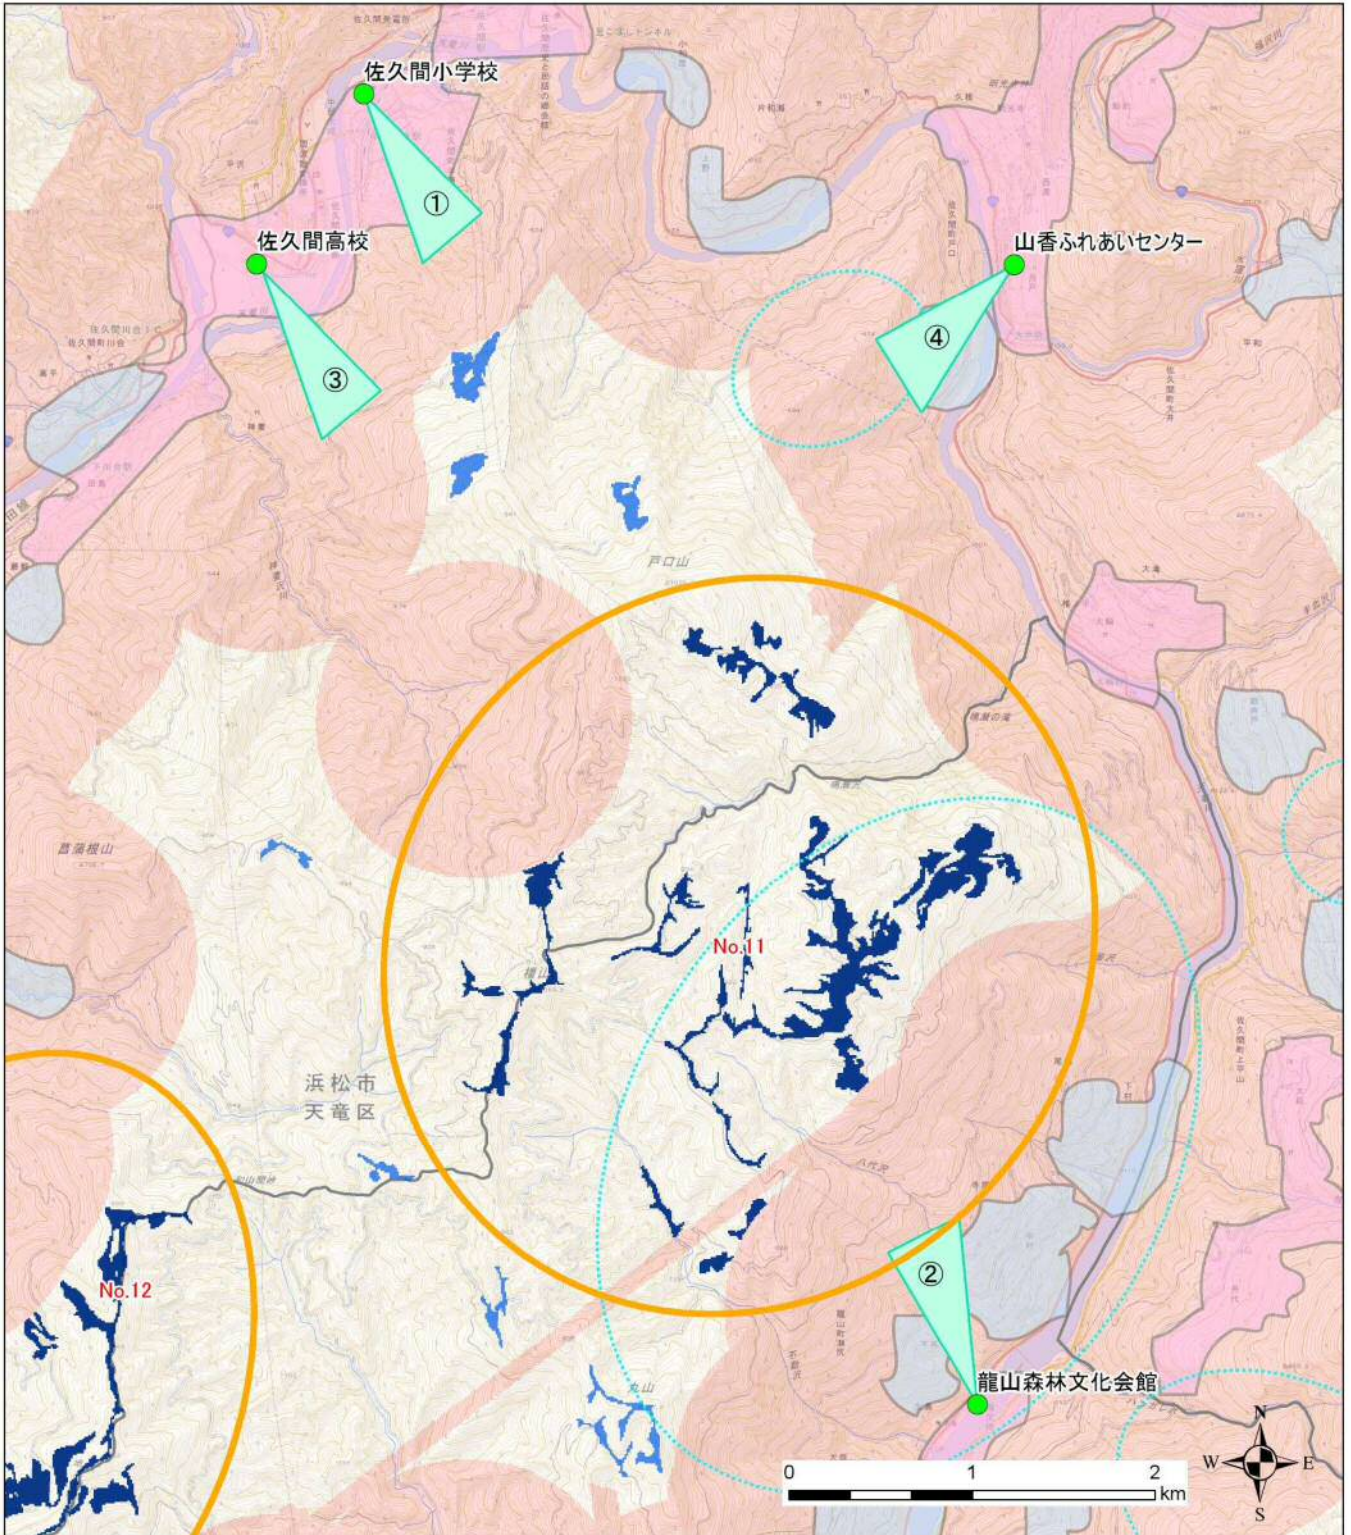
No.11 ⑤景観・人と自然との触れ合い ⑥水利用

28			身近な視点場からの見え方(現地写真)	山香ふれあいセンターから想定風車配置の稜線が視認できる可能性がある。 佐久間小学校から想定風車配置の稜線が視認できる可能性は低い。 龍山森林文化会館、佐久間高校からは想定風車配置の稜線は視認できない。
29			自然歩道からの距離	約 7.6km
30	⑥水利用	水源	湧水・取水地点(概ね下流 2km 圏内)	下流域にあり
31			飲料水供給施設(概ね下流 2km 圏内)	下流域にあり
その他、特筆すべき事柄			なし

※視点場の位置と方角は、前述【⑤景観・人と自然との触れ合い ⑥水利用】の図に示す。

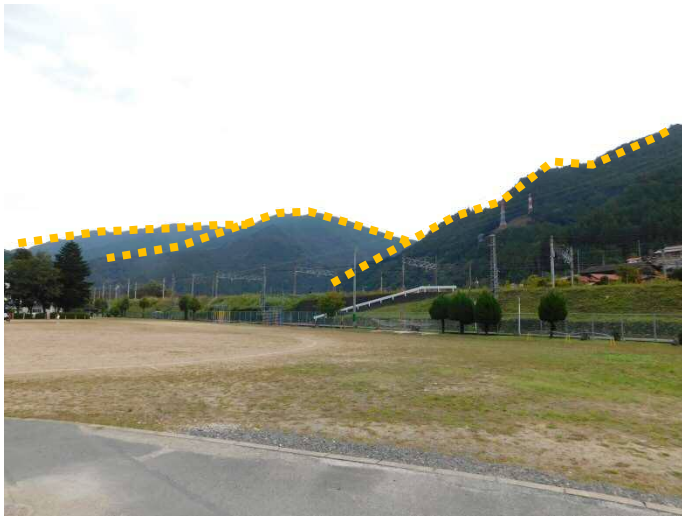
①佐久間小学校から南南東方向

手前の尾根の影響で、風車が視認できる可能性は低い。

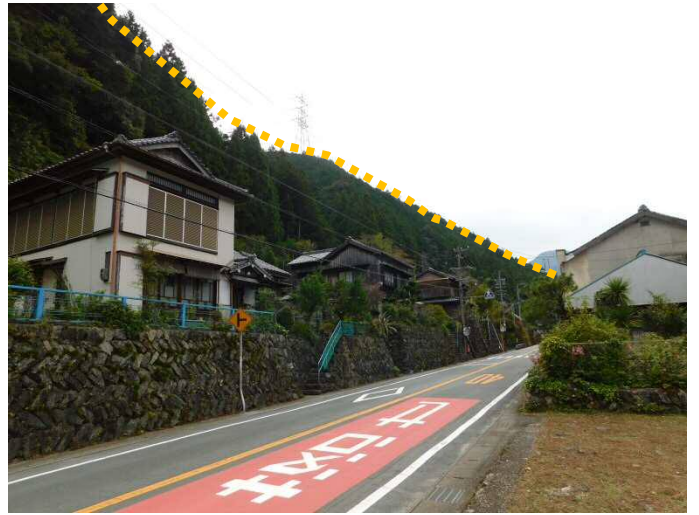
②龍山森林文化会館から北北西方向

手前の尾根の影響で、風車は視認できない。

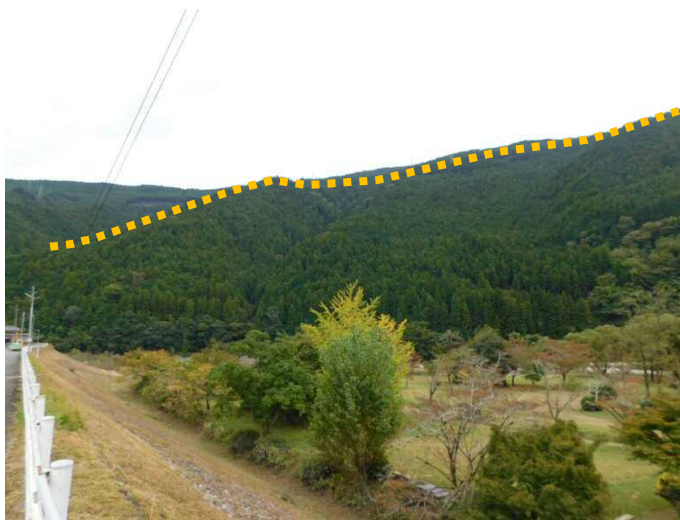
③佐久間高校から南南東方向

手前の尾根の影響で、風車は視認できない。

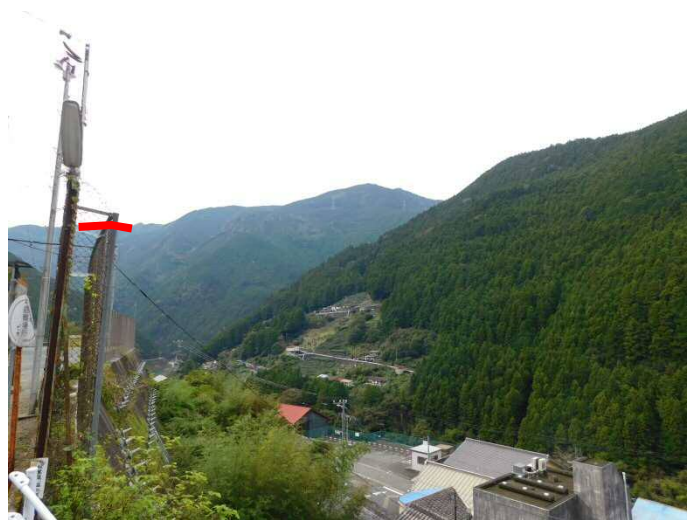
④山香ふれあいセンターから南西方向

風車が視認できる可能性がある。

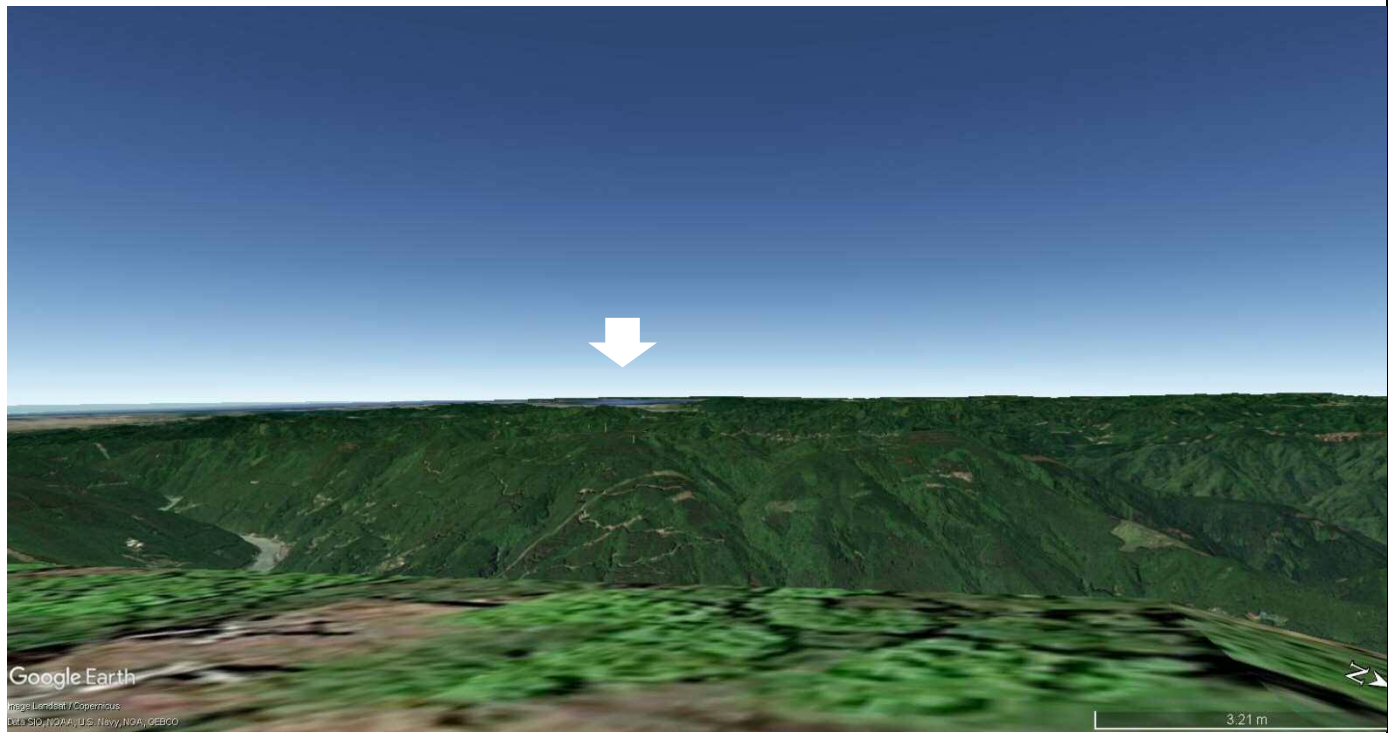
眺望点名	竜頭山展望台	対象地の方向	南西
------	--------	--------	----

※図中の矢印は、風車が見えると想定される方向・場所を示す。

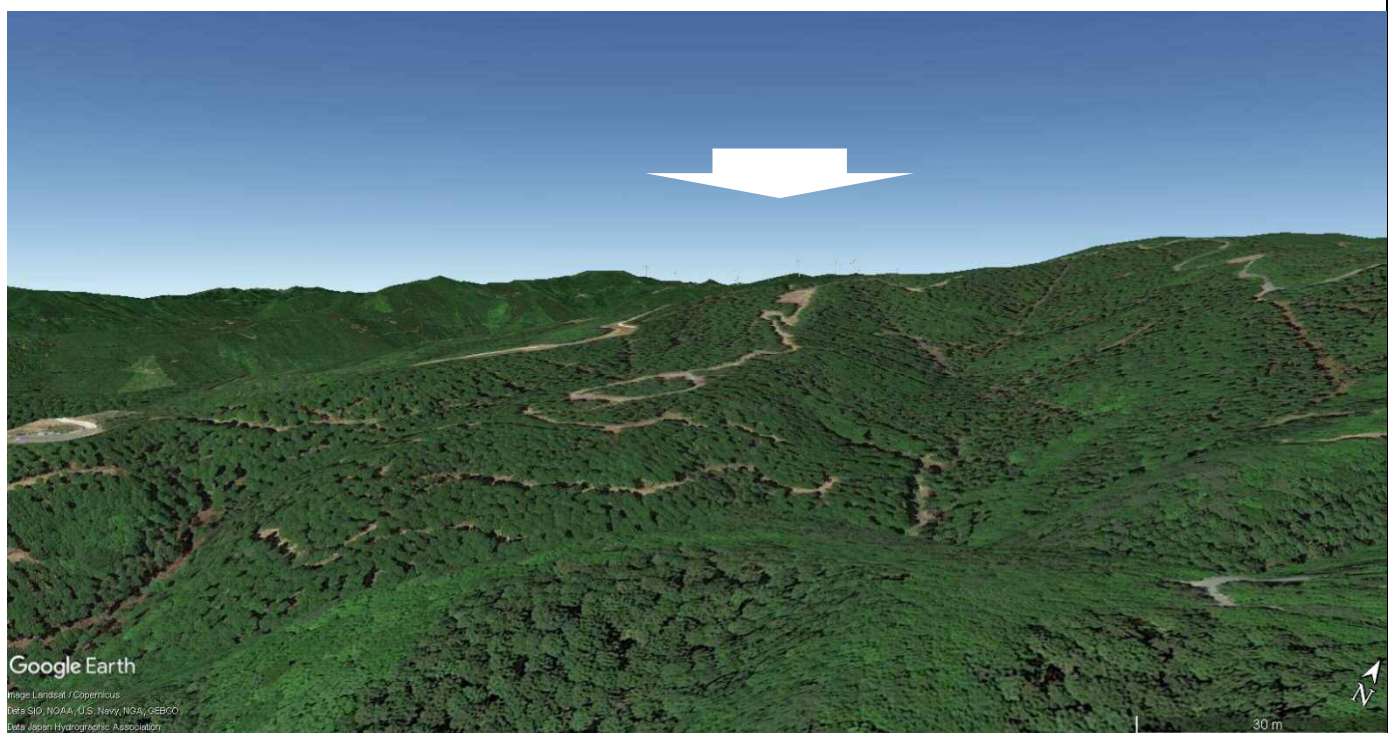
眺望点名	秋葉山山頂	対象地の方向	北西
------	-------	--------	----
