浜松城発掘通信

№14

浜松市文化財課 2020年12月19日

本丸の石垣の詳細な調査を行っています。

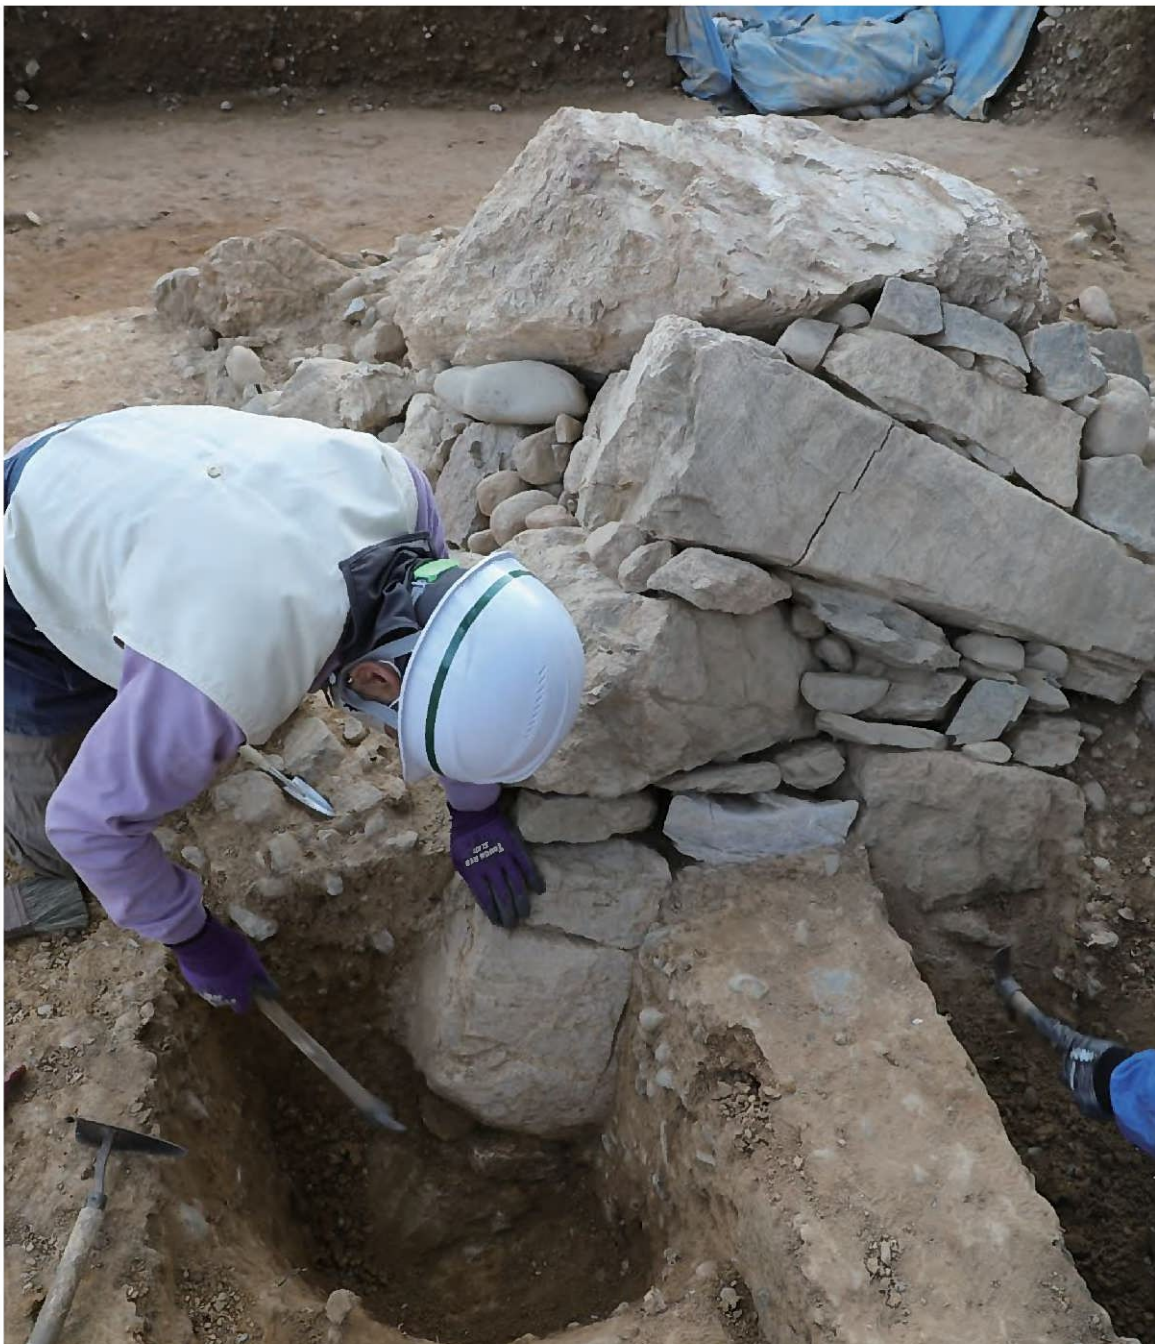
浜松城の本丸北東隅に築かれた石垣の調査を進めています。隅角部では、さらに下から石垣が構築されていることが明らかになりました。

発掘調査の様子

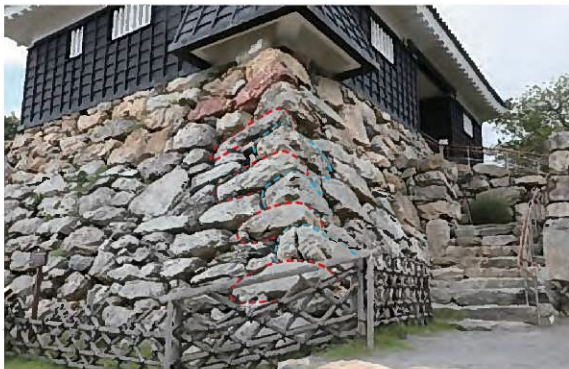
①天守台南東隅石垣

隅角部では、石材の長辺と短辺を交互に積む算木積みの石垣が構築されています。大型の石材が用いられています。

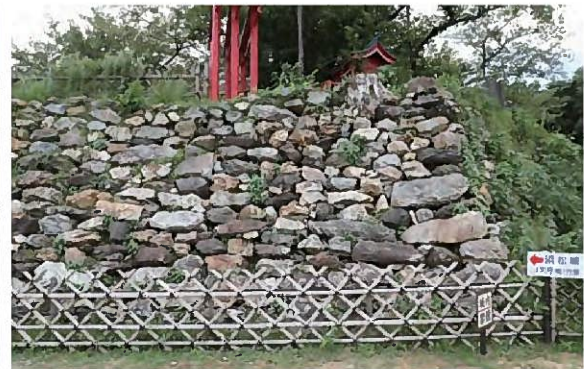
②天守曲輪東側石垣

上部は、小型の石材が多く、間詰石が少ないなど新しい技法がみられ、修理されていると想定できます。

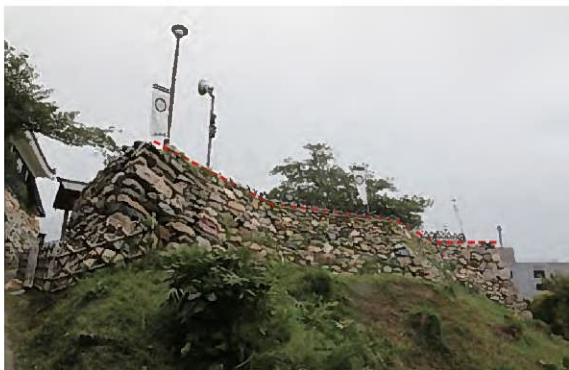
③天守曲輪西側石垣

斜面上半部だけに石垣を積んだ「鉢巻石垣」で、屏風のように折れ曲がる構造をした石垣です。

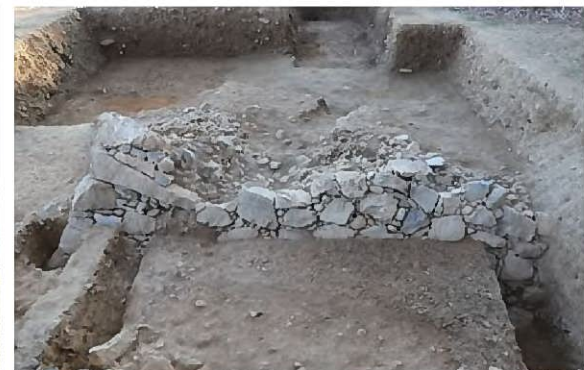
④本丸北東部隅石垣（今年度調査）

石垣は埋もれていたため、石材間に詰められた間詰石などが、露出している他の石垣に比べて良好に残っています。
