付録—2 対策区分判定要領

1. 対策区分判定の基本

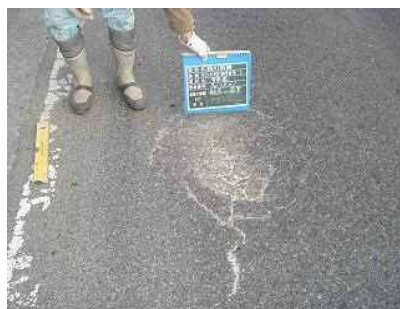
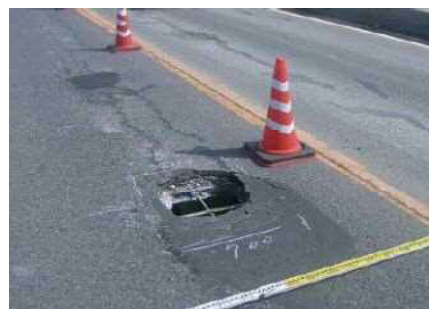
① 上面損傷

建設当初に床版の上面に乾燥収縮で発生したひびわれが，車両の通行による雨水のポンピング作用で増大し，上面鉄筋の発錆，コンクリートの土砂化に進展していく例がある。

特に，床版防水が十分でない場合や凍結防止剤を散布する場合には，鉄筋の発錆が早いいため，進展が早い。

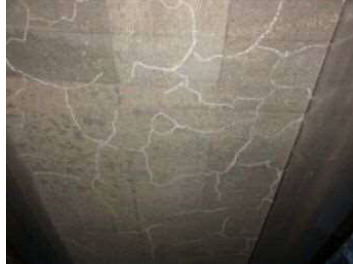
貫通ひびわれなし

ひびわれの外観性状が同様であっても、貫通ひびわれや水分の供給があると損傷の進行速度が早くなるため、注意が必要である。ひびわれに漏水・遊離石灰を伴う場合、貫通ひびわれの発生及び路面からの雨水等の浸入が疑われる。

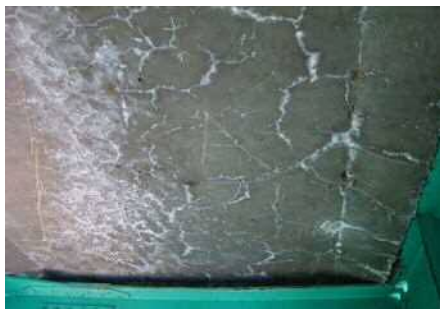
③ 疲労以外の要因も疑われる床版ひびわれ

放射上に広がるひびわれや遊離石灰が広範囲に見られる場合には、疲労のみが要因ではない劣化が進行している可能性がある。この場合、コンクリート自体の劣化など床版の損傷の原因を把握し、材料劣化や床版全体のコンクリートの劣化の程度を考慮する必要がある。顕著なひびわれがない箇所でも遊離石灰が広範囲で見られることがある。

放射上に広がるひびわれや遊離石灰が広範囲に見られる場合には、疲労のみが要因ではない劣化が進行している可能性がある状況などにおいては、詳細調査を実施することが妥当と判断できる場合がある。
