はままつじょうあと

浜松城跡 23次

発掘調査現地説明会資料

浜松市文化財課（浜松市地域遺産センター） 2018年2月10日

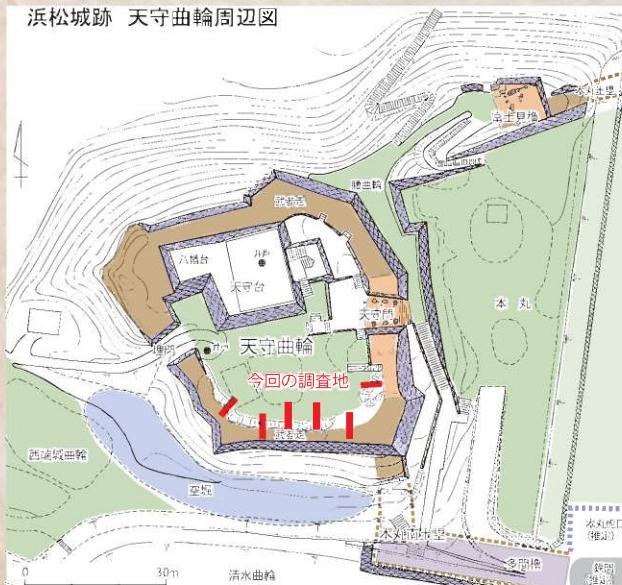
浜松城跡 天守曲輪周辺図

今回発掘調査した天守曲輪（てんしゆくるわ）は、堀尾吉晴が城主の時代に築かれたとみられます。天守曲輪は掛川城や和歌山城などにも見られますが、類例は決して多くありません。掛川城や和歌山城は豊臣秀吉との関わりが深い人物が築城しており、天守曲輪は秀吉と深くかかわる遺構ともいえます。浜松城の天守曲輪は、東西約56m、南北約68mのいびつな多角形をしています。これは自然の山の形を反映した結果と考えられ、石垣づくりの曲輪としては古相を留めた姿といえます。こうした複雑な形状は、迫る敵に側面から攻撃を加えやすくするための工夫でもありました。

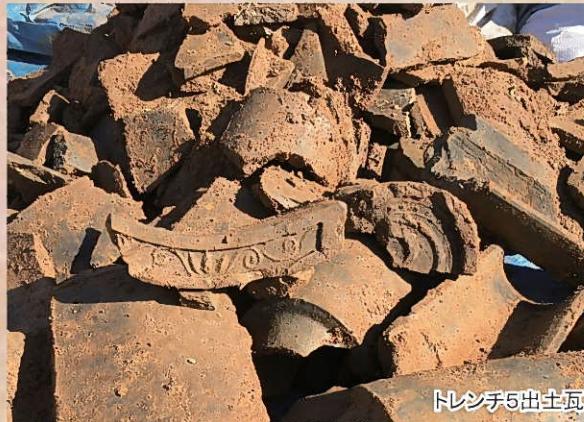
トレンチ5出土瓦

▲出土遺物

今回の調査では、瓦が多く出土しました。城主の家紋があしらわれた瓦や鰐瓦もみられます。

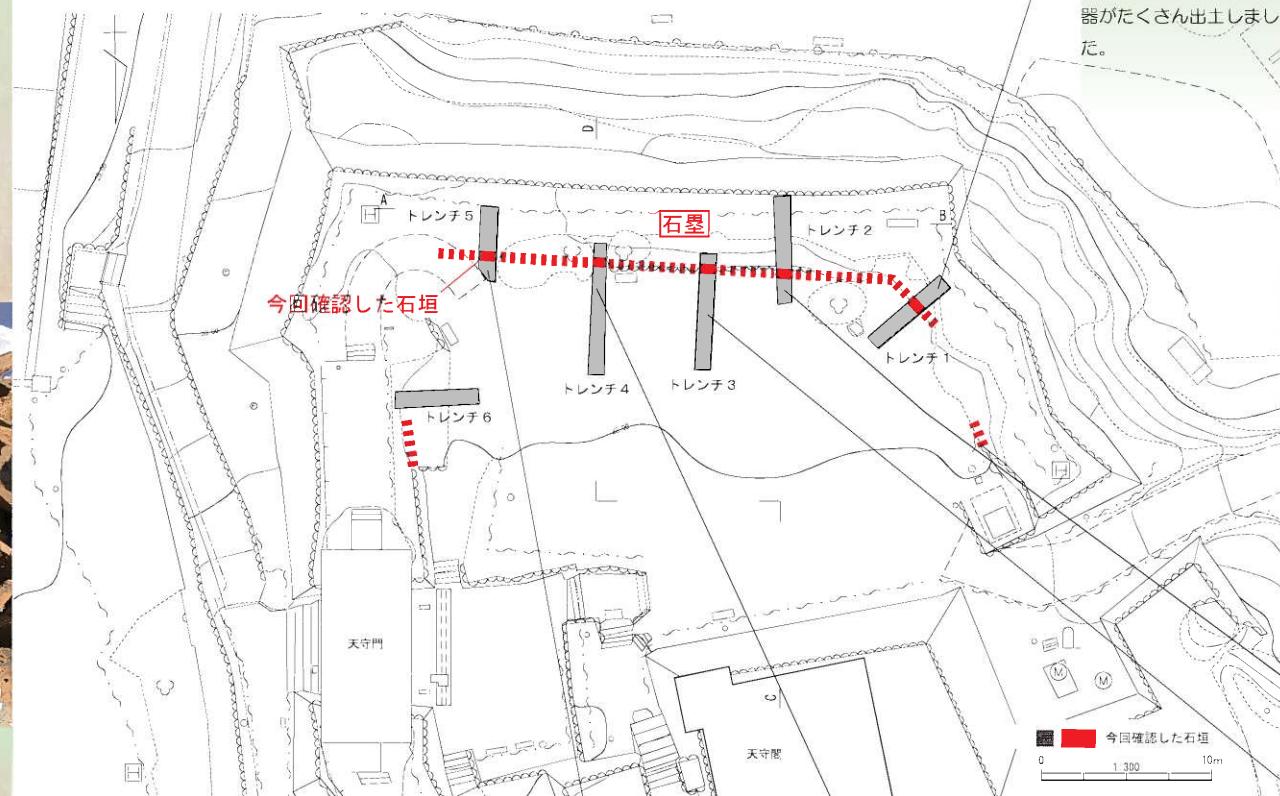
発掘調査位置と石垣立面図

今回の調査では、天守曲輪南側石垣の6箇所を発掘調査し、石垣の構造の解明を目指しました。浜松城の中枢ともいえる天守曲輪の本格的な発掘調査は今回が初めてで、調査によって石垣の構造や曲輪の高さなどが明らかとなりました。

石垣の内側では、高さ2.0m(9段)の石垣が確認されました。石垣は自然の石を加工せずに積み上げる野面積(のづらづみ)と呼ばれる方法で築かれています。石垣が確認されたことで、石垣は内側からみて高さ3.2m、幅7.2mであったと分かり、江戸時代の絵図にも描かれている石垣が今回の発掘調査で初めて確認されました。また、曲輪内の当時の地表面が、現在の地表面より2.5mも下であったことが判明し、浜松城の天守曲輪の構造や用途を探る上で重要な成果を得ることができました。

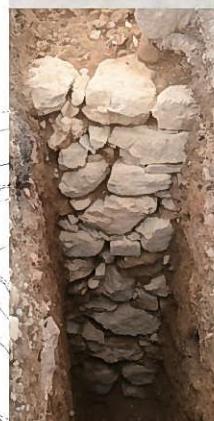
トレンチ1 石垣▶
エノキの根がからみながらも石垣は地中に良好な状態で保存されていました。また近現代の陶磁器がたくさん出土しました。

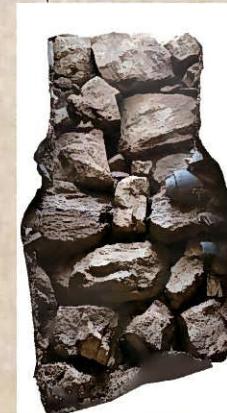
トレンチ4 石垣▶
現在の公園見切縁石の下に深さ2m以上にもわたって石垣が埋まっていました。
