天竜区緑恵台土砂崩落に係る第三者による技術的検証会（第2回）概要

●技術的検証会（第2回）では、第1回（11/15開催）の際に次回報告するとしていた内容について検証した。

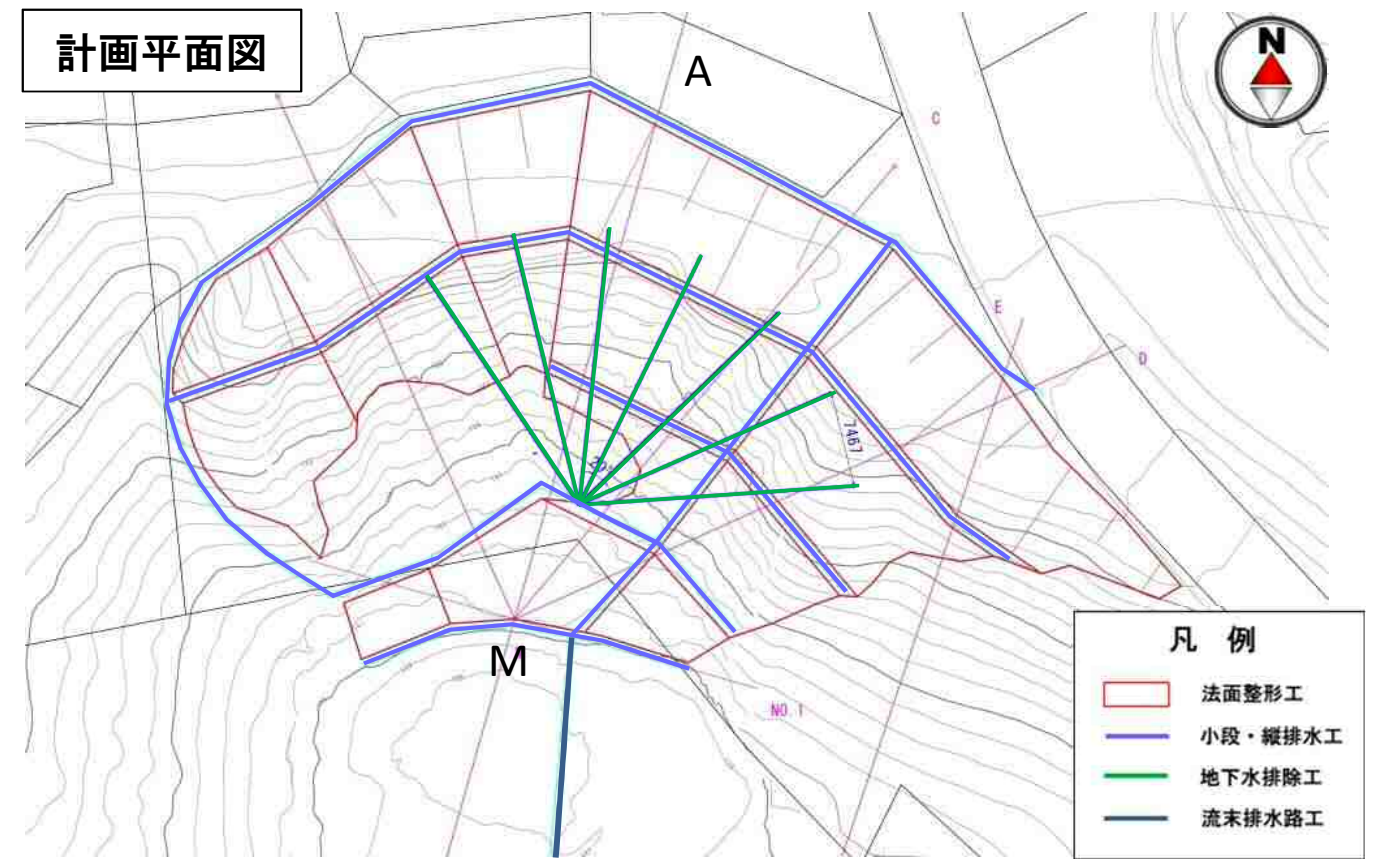
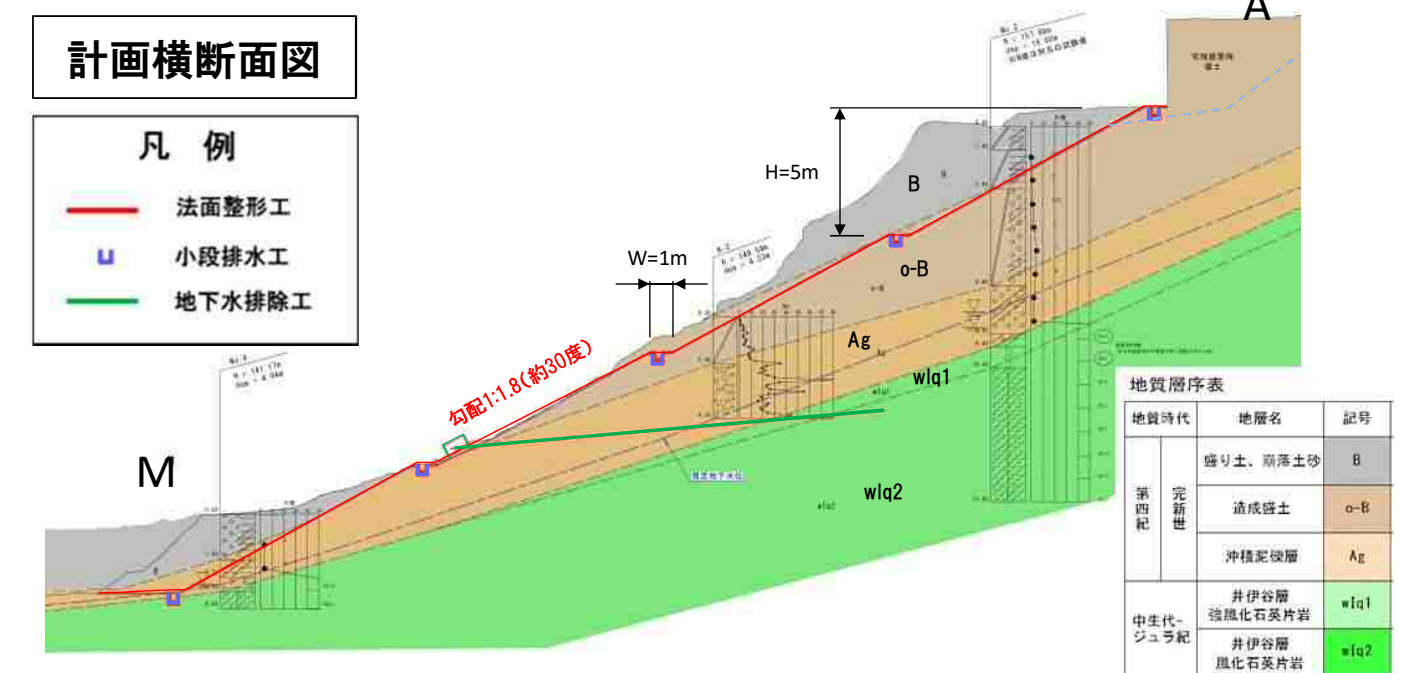
- ①盛り土除去
 - ・残存盛り土を除去し、造成盛土の法面を安定勾配の1:1.8（約30度）で整形し、高さ5m毎に幅1mの小段を設置。
- ②排水対策
 - ・斜面内の地下水位を下げ斜面を安定させるため地下水排除工を施工。
 - ・降雨の斜面内への浸透を防ぐため法面に小段排水および縦排水を整備し、併せて流末排水路を整備して既設水路へ接続。

※①・②の施工内容・位置等は右図参照
