## 浜松城発掘通信

Nº10

浜松市文化財課 2020年 3月 19日

浜松城の本丸からニの丸にかけての構造が徐々に明らかになってきました。

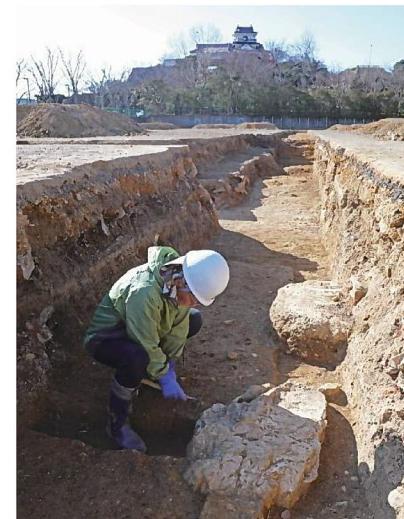
ニの丸御殿付近で確認された基礎

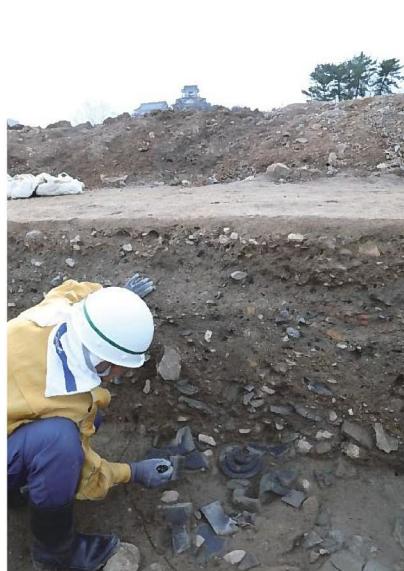
瓦だまりを確認  
建物に葺かれていたと考えられる鬼瓦や紋様の入った瓦などがまとめて出土しました。

今回の発掘調査では、瓦だまりなどから歴代城主が使用していた家紋瓦や鰐瓦、鬼瓦などが出土しました。また、江戸時代、藩主が在城のときに政務を行い日常生活も営まれた二の丸御殿付近では、当時高級品であった茶道具や擂鉢などの日用雑器も出土しており、出土品から二の丸御殿での様子がうかがえます。

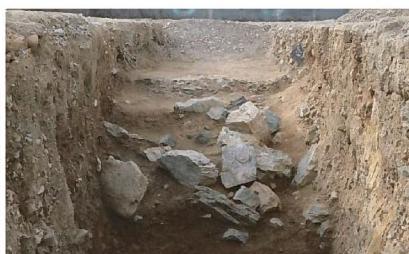
石垣を確認  
本丸東側に構築された石垣と堀跡を確認し、本丸の東端の位置が明らかになりました。

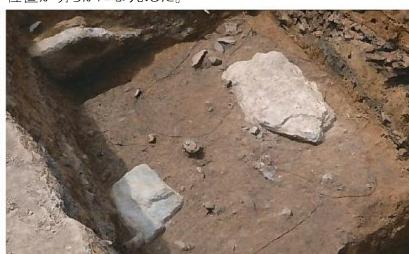
礎石を確認  
二の丸御殿推定地付近から、礎石や礎石の抜き取り穴と捉えられる痕跡を確認しました。

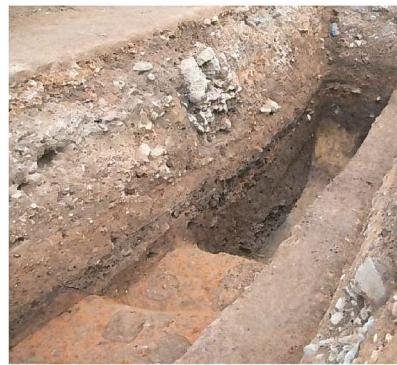
近世に埋められた溝

近世浜松城の整備よりも前につくられ、近世に埋め立てられた建物の柱穴や溝を確認しました。また、廢城後につくられたレンガ造の建物の基礎や石積み、配管などを確認しました。調査対象地には、中世から現在に至るまでの歴史が埋もれていることが明らかになりました。

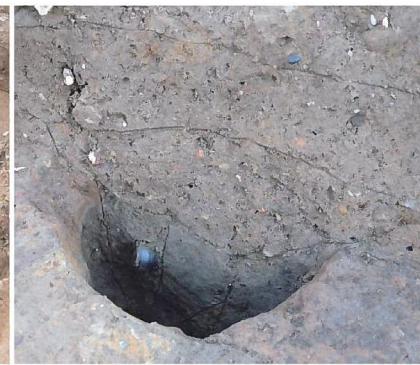
近世の整地土下で確認した柱穴

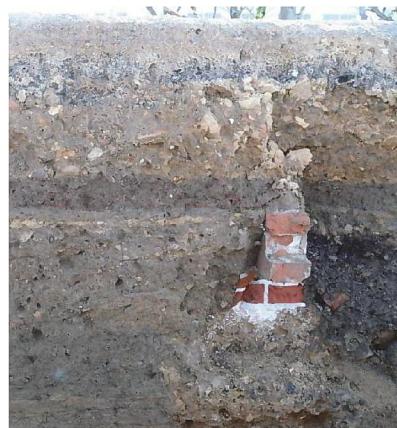
近代のレンガ造の建物基礎

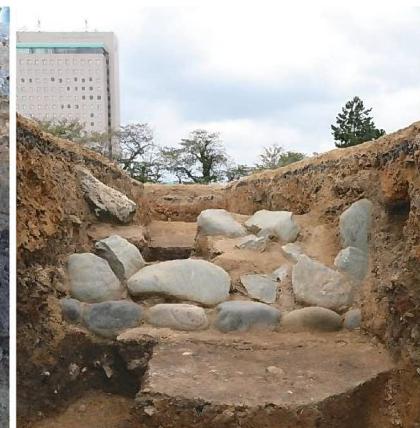
近代に造られた石積み

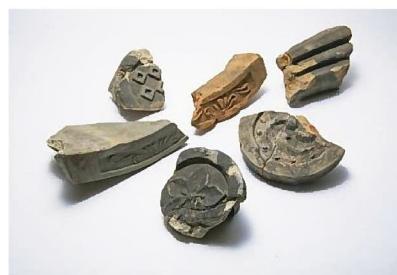
出土瓦

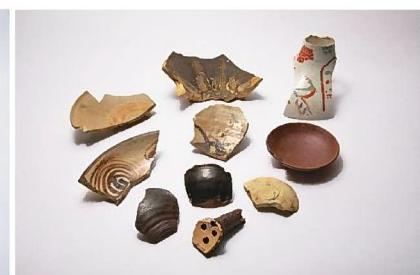
出土陶磁器
