# 【Bエリア】地区別カルテ：公開版

天竜区水窪町地頭方、山住

## ゾーニングマップ

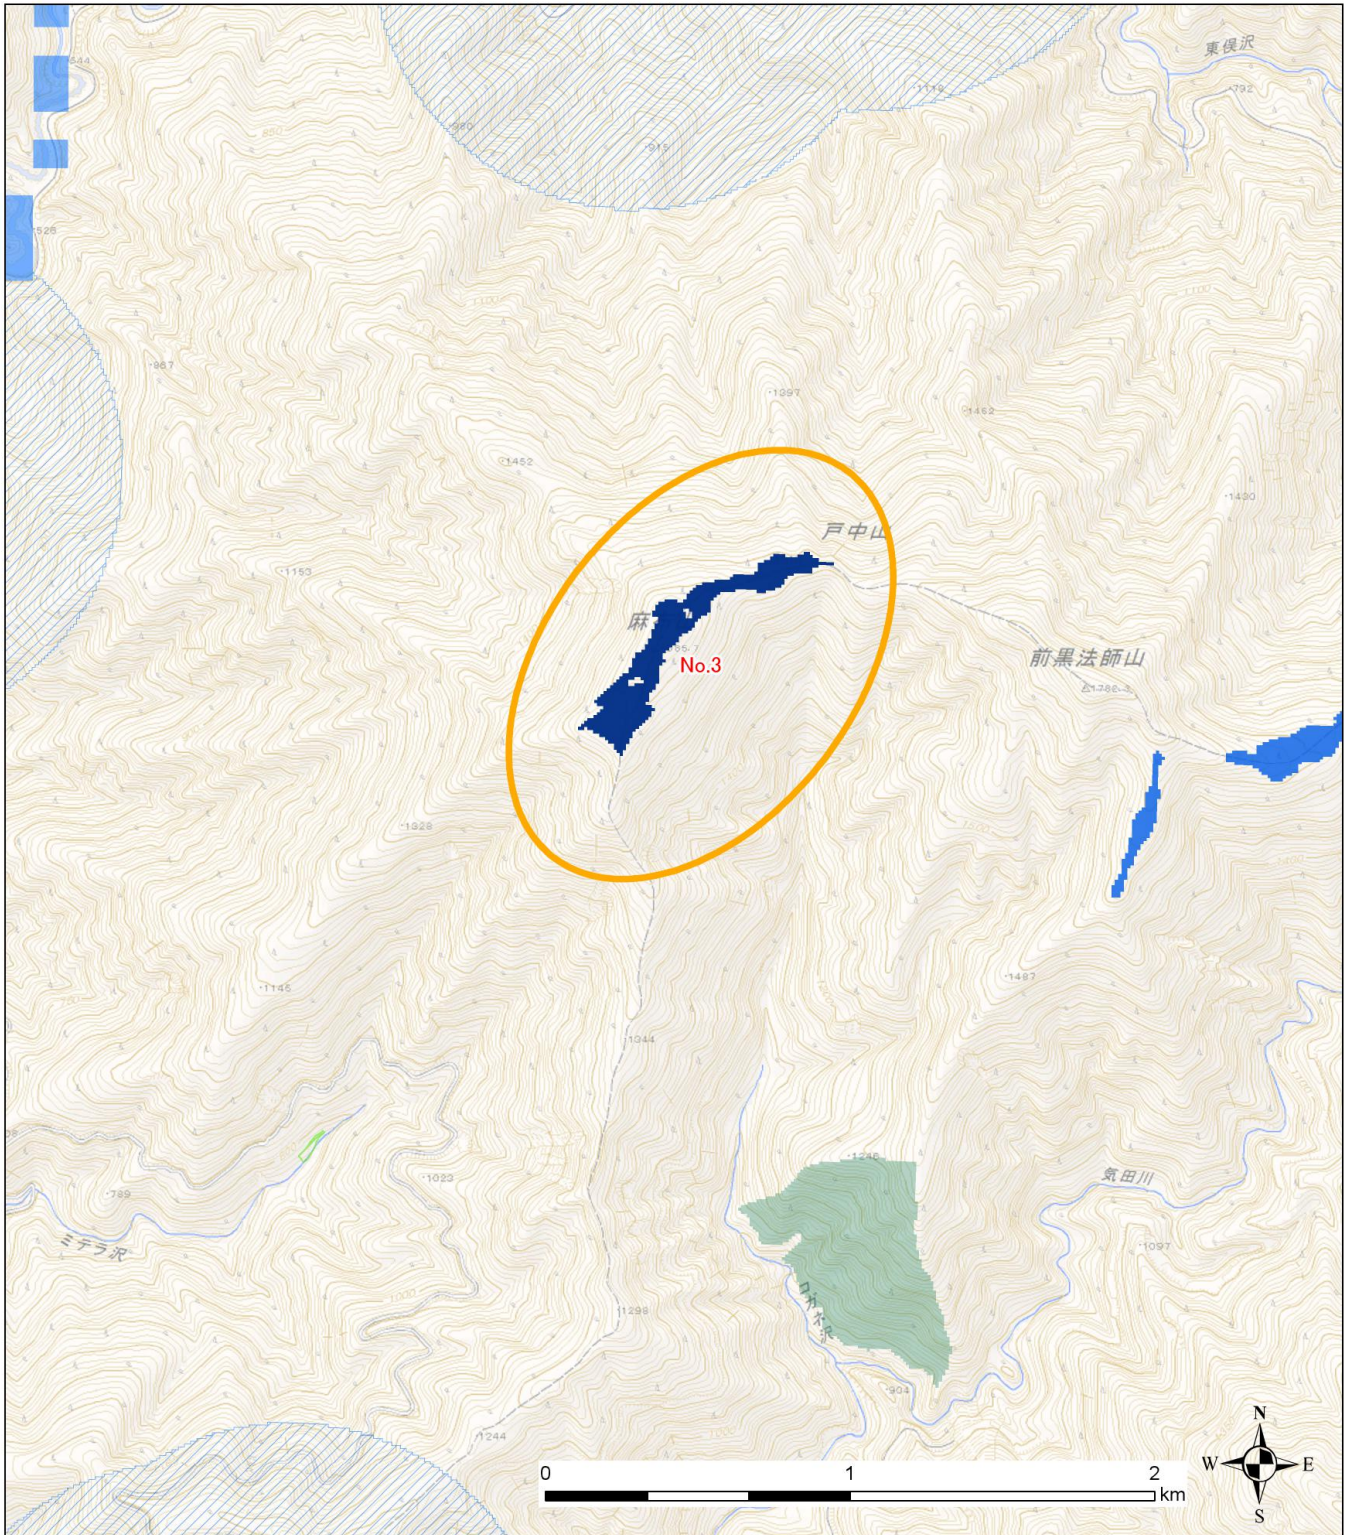
# No.3 地区周辺のAエリアに関する情報

No.3		地区周辺の A エリアに関する調査結果一覧			
情報 No.	カテゴリ	項目名	情報名	結果 (対象地区周辺の状況)	
1	法令等による指定地	自然公園	自然公園 (特別保護地区、第1種特別地域、第2種特別地域のうち植生復元が困難な場合)	なし	
2		鳥獣保護区	特別保護地区	なし	
3		ギフチョウ保護地域	浜松市ギフチョウの保護に関する条例による保護地域	なし	
4		風致地区	風致地区	なし	
5		地すべり・土砂災害等		土砂災害(特別)警戒区域	なし
6				地すべり防止区域	なし
7				砂防指定地	なし
8				急傾斜地崩壊危険区域	なし
9		航空法による制限表面	水平表面及び進入表面	なし	
10		電波障害	電波伝搬障害防止区域	なし	
11		景観	市が指定する景観資源	なし	
12		文化財	国等指定文化財	なし	
13		保安林	保安林 (水源涵養保安林以外(国有、民有含む))	なし	
14		保護林	保護林	近傍にあり	
15		農業地域	農業振興地域内 農用地区域	なし	
16	土地利用	土地利用区分	土地利用区分 (建物用地、道路、鉄道、河川地及び湖沼、ゴルフ場)	近傍にあり(河川)	
17		建物からの距離	最寄りの建物からの離隔	約 2000m

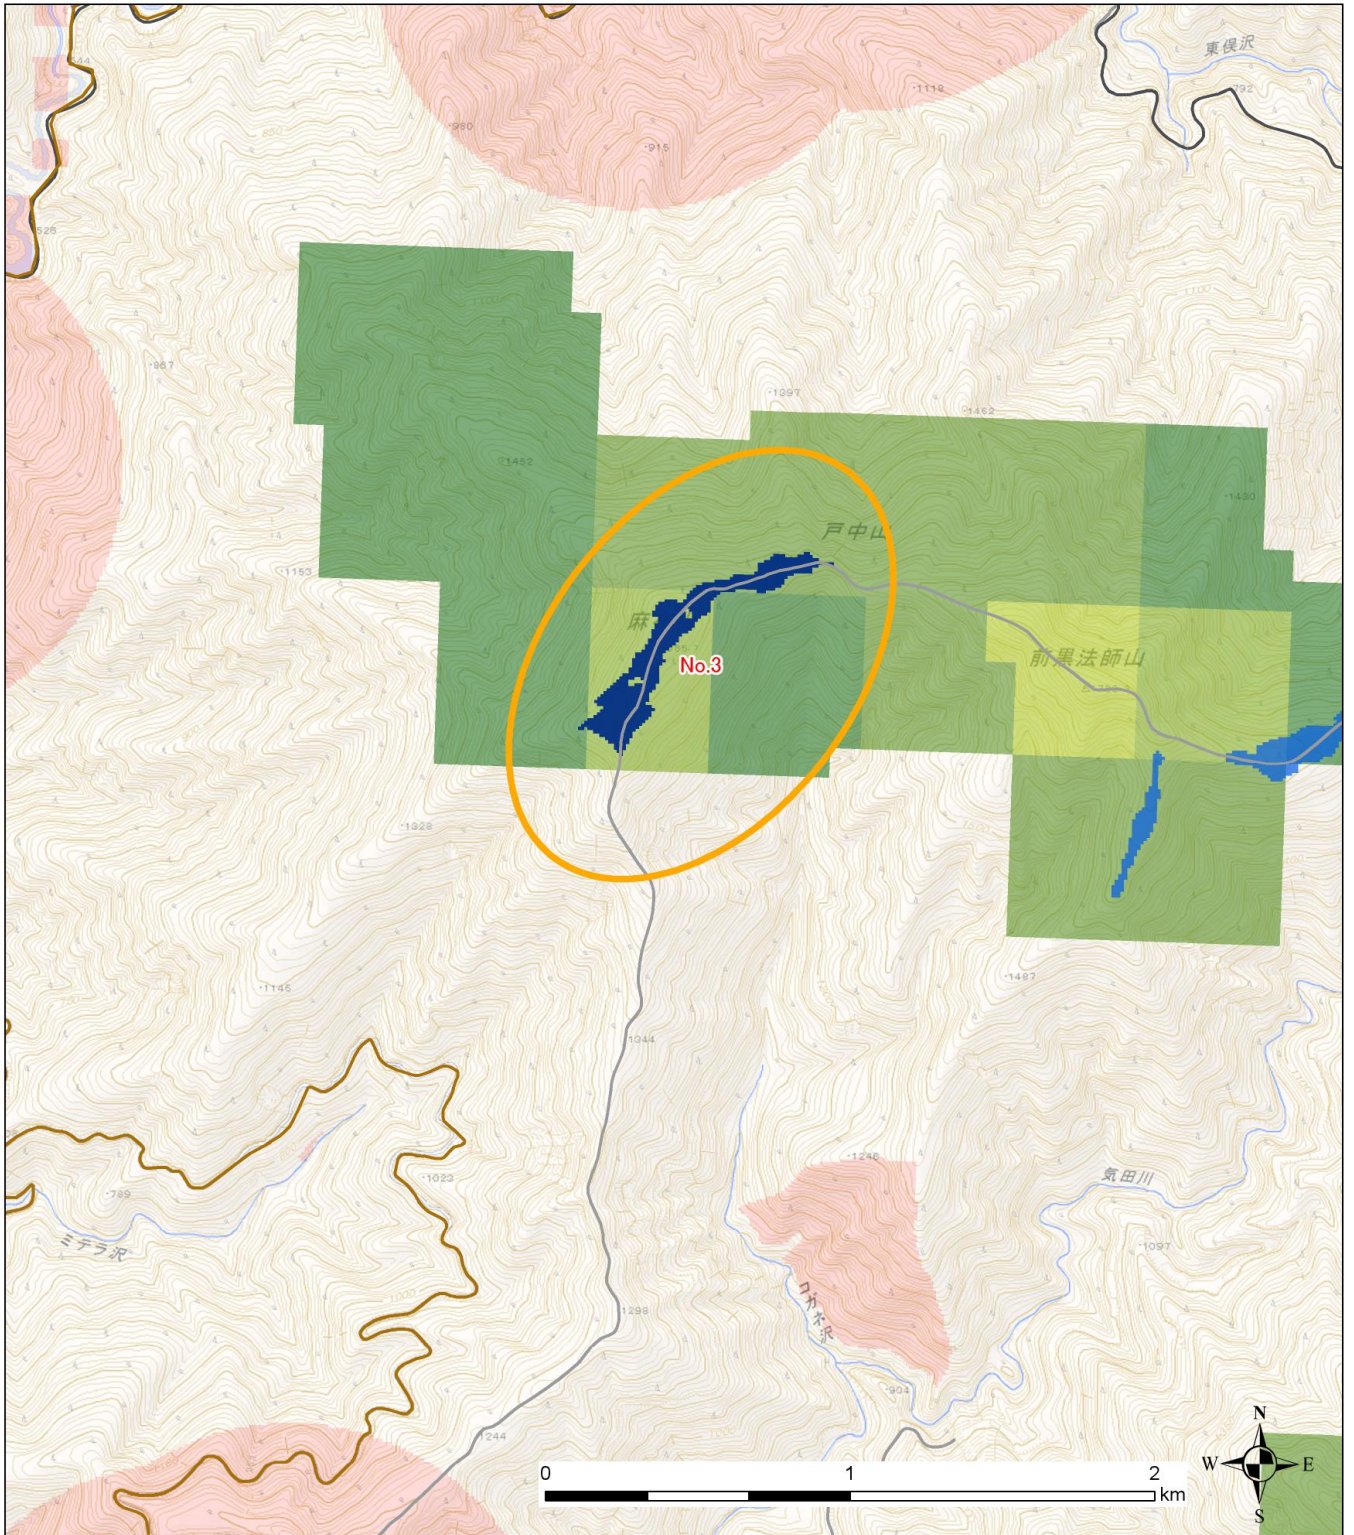
# No.3 ①事業性(風況、道路、電気整備系統)

No.3		エリアの調査結果一覧			
情報 No.	カテゴリ	項目名	情報名	結果	
1	①事業性	風速	風況マップ(地上高80m平均風速)	6.0~7.0m/s	
2		林道	既存林道からの距離	約 1.2km	
3		道路	幅員 3.0m 以上の道路からの距離	約 1.2km	
4		電気設備系統	送電線(157kV 以下)からの距離	約 8.7km	
5	②法令等による指定地	重要な動植物・生態系	静岡県 RDB で指定している「今守りたい大切な自然」指定地域	なし	
6			生物多様性はままつ戦略で指定している「注目すべき場所」	なし	
7		埋蔵文化財	埋蔵文化財包蔵地	なし	
8		自然公園	自然公園 (第 2 種特別地域、第 3 種特別地域、普通地域)	なし	
9		自然環境保全地域	自然環境保全地域	なし	
10		鳥獣保護区	鳥獣保護区	該当(千頭水窪)	
11		保安林	保安林 (水源涵養保安林(国有、民有含む))	該当(国有林)	
12		国有林	機能類型	山地災害防止タイプ	
13	③地形・地質	地すべり・崩壊地等	活断層からの距離	約 7.4km	
14			崩壊地等の微地形判読結果	崩壊地・崩壊跡地、二重山稜・線状凹地、階段地形、岩盤クリープを確認	
15			地すべり等の発生情報	なし	
16	(動植物・生態系)	④自然条件	重要な植物・植生	自然度の高い植生	該当(植生自然度 9)
17				特定植物群落	なし
18				重要な植物及び群落等	近傍で確認情報あり
19				重要な植物確認情報	なし
20				地域ヒアリングによる植物確認情報	なし
21				重要な動物・生息場	クマタカ営巣可能性の高い場所からの距離(HSI解析)
22	鳥類の生息に関する「注意喚起メッシュ」	注意喚起レベル A3			
23	コウモリ生息情報	5km 圏内で確認情報あり			
24	コウモリ洞からの離隔	10km 以上			
25	重要な動物確認情報	なし			
26	地域ヒアリングによる動物確認情報	なし			
27	⑤自然との触れ合い	⑤景観・人との触れ合い	景観	市が指定する主要な眺望点	旧自然クラブ:3.0km、野鳥の森展望台:3.8km

・当該エリアは水源涵養保安林(国有林)に該当し、保安林解除が必要となる。

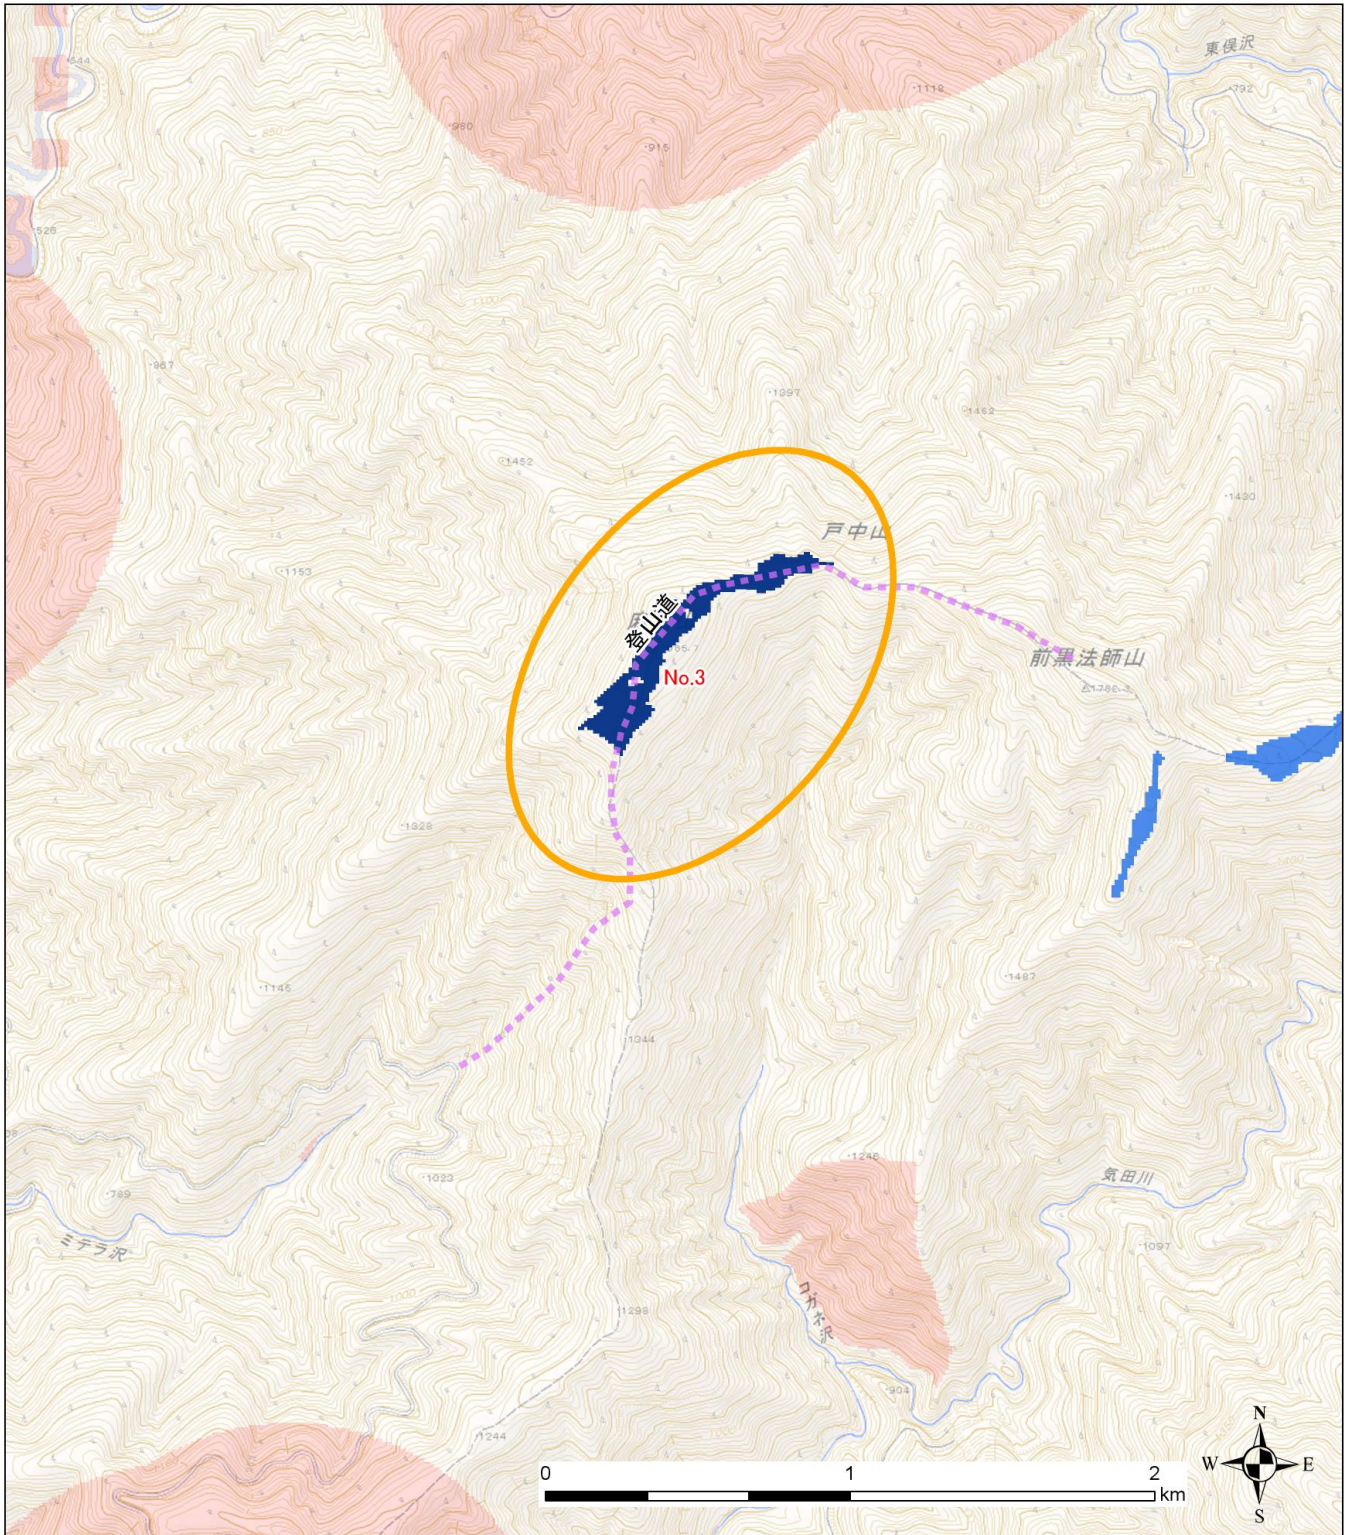
# No.3 ⑤景観・人と自然との触れ合い ⑥水利用

29				自然歩道からの距離	約 23.3km
30	⑥水利用	水源	湧水・取水地点(概ね下流 2km 圏内)	なし	
31			飲料水供給施設(概ね下流 2km 圏内)	なし	
その他、特筆すべき事柄			・該当箇所は野鳥の森(国有林)である。

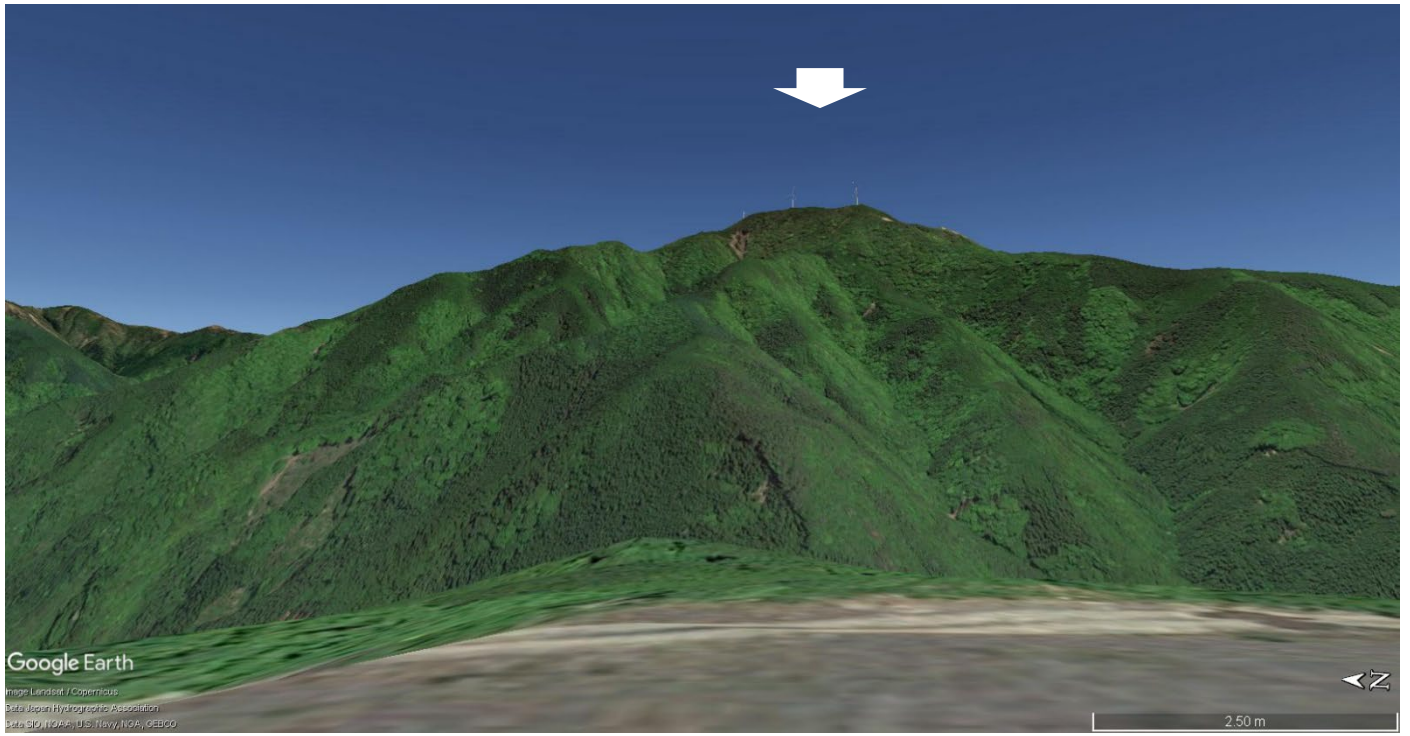
眺望点名	旧自然クラブ	対象地の方向	東
------	--------	--------	---

※図中の矢印は、風車が見えると想定される方向・場所を示す
