### 3 地区別カルテ【B エリア】

天竜区佐久間町浦川、龍山町瀬尻

【Bエリア】地区別カルテ:公開版

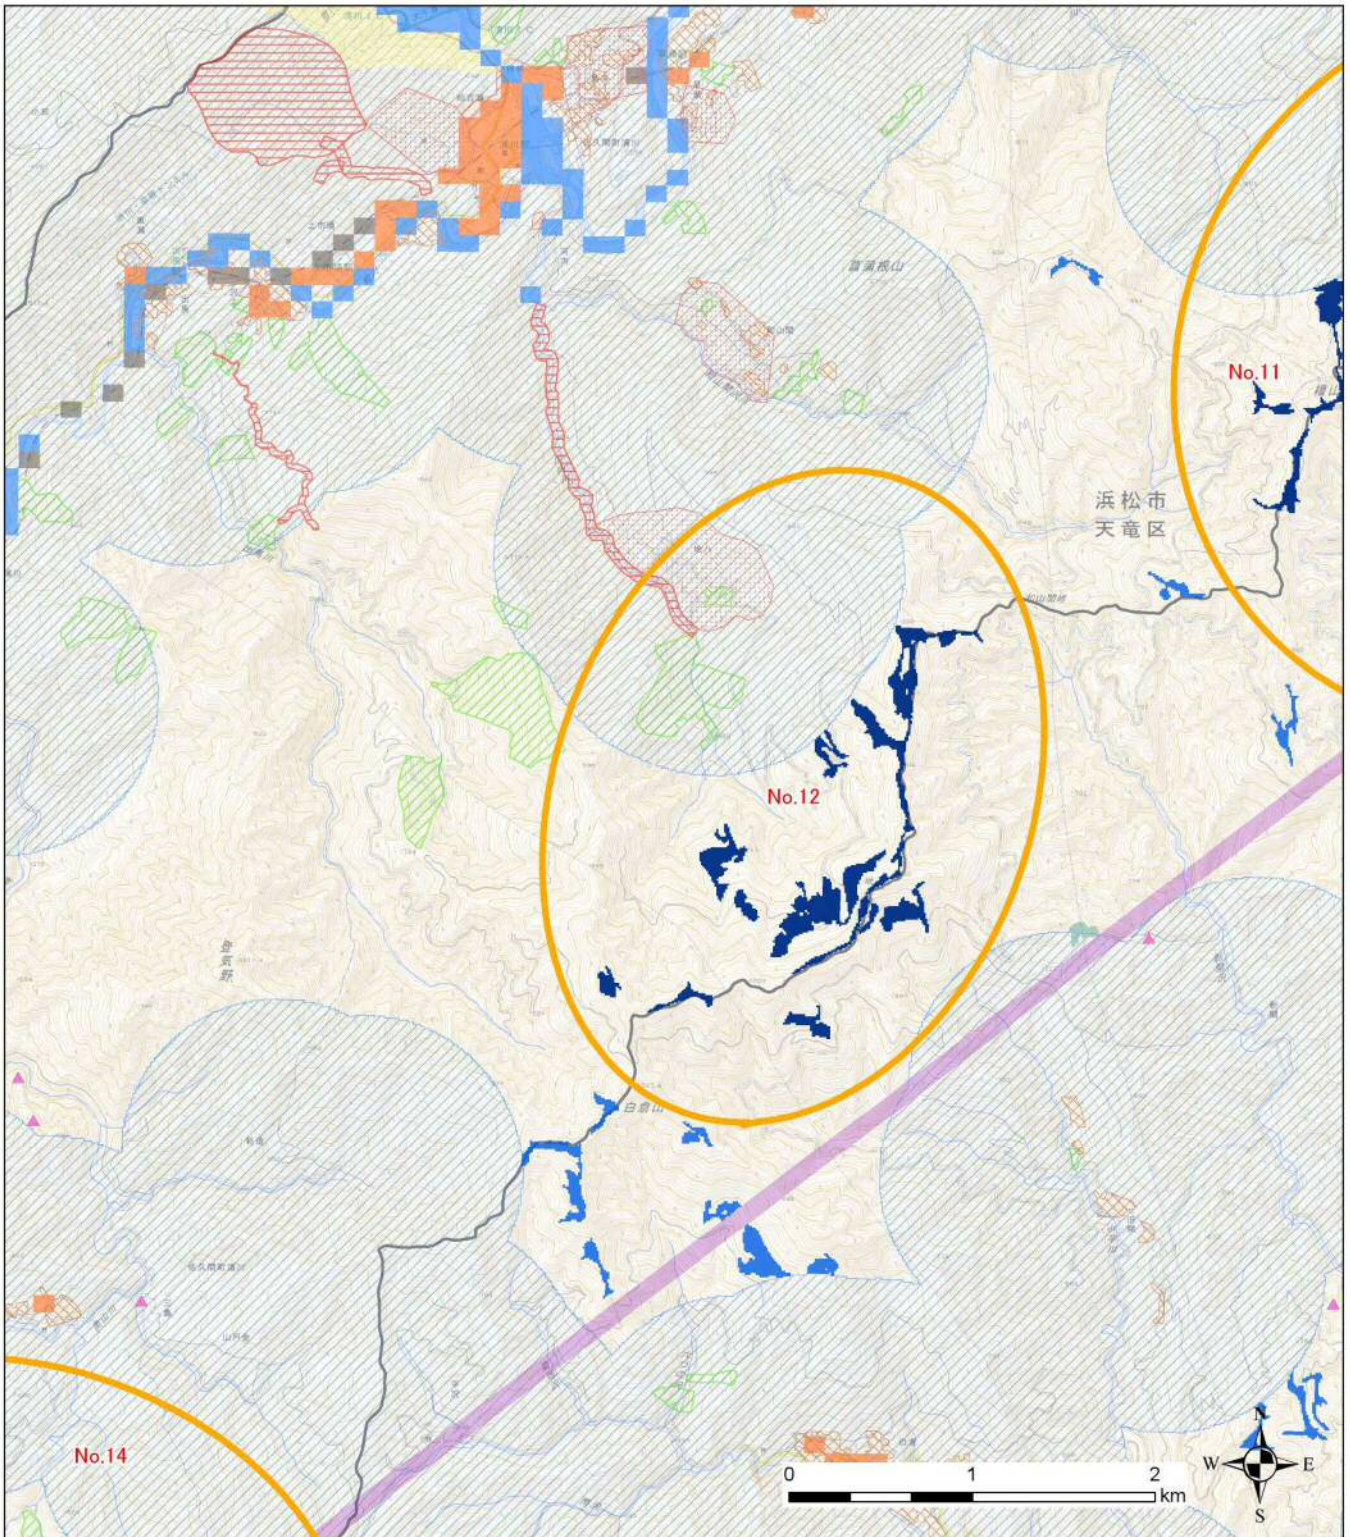
# No.12 地区周辺のAエリアに関する情報

No.12		地区周辺の A エリアに関する調査結果一覧			
情報 No.	カテゴリ	項目名	情報名	結果 (対象地区周辺の状況)	
1	法令等による指定地	自然公園	自然公園 (特別保護地区、第 1 種特別地域、第 2 種特別地域又は第 3 種特別地域のうち植生復元が困難な場合)	なし	
2		鳥獣保護区	特別保護地区	なし	
3		ギフチョウ保護地域	浜松市ギフチョウの保護に関する条例による保護地域	なし	
4		風致地区	風致地区	なし	
5		地すべり・土砂災害等		土砂災害特特別警戒区域	なし
6				地すべり防止区域	近傍にあり
7				砂防指定地	近傍にあり
8				急傾斜地崩壊危険区域	近傍にあり
9		航空法による制限表面	水平表面及び進入表面	なし	
10		電波障害	電波伝搬障害防止区域	近傍にあり	
11		景観	市が指定する景観資源	なし	
12		文化財	国等指定文化財	近傍にあり(吉沢のスギ、竜山のホソバシヤクナゲ群落)	
13		保安林	保安林 (水源涵養保安林以外(国有、民有含む))	近傍にあり(民有林)	
14		保護林	保護林	なし	
15		農業地域	農業振興地域内 農用地区域	近傍にあり	
16	土地利用状況	土地利用区分	土地利用区分 (建物用地、道路、鉄道、河川地及び湖沼、ゴルフ場)	近傍にあり(河川、建物用地、鉄道)	
17		建物からの距離	最寄りの建物からの離隔	約 850m

- B1エリア
- ※橋内内の紺色■が該当
- 風車が1基以上設置可能と想定される箇所
- 地区境界

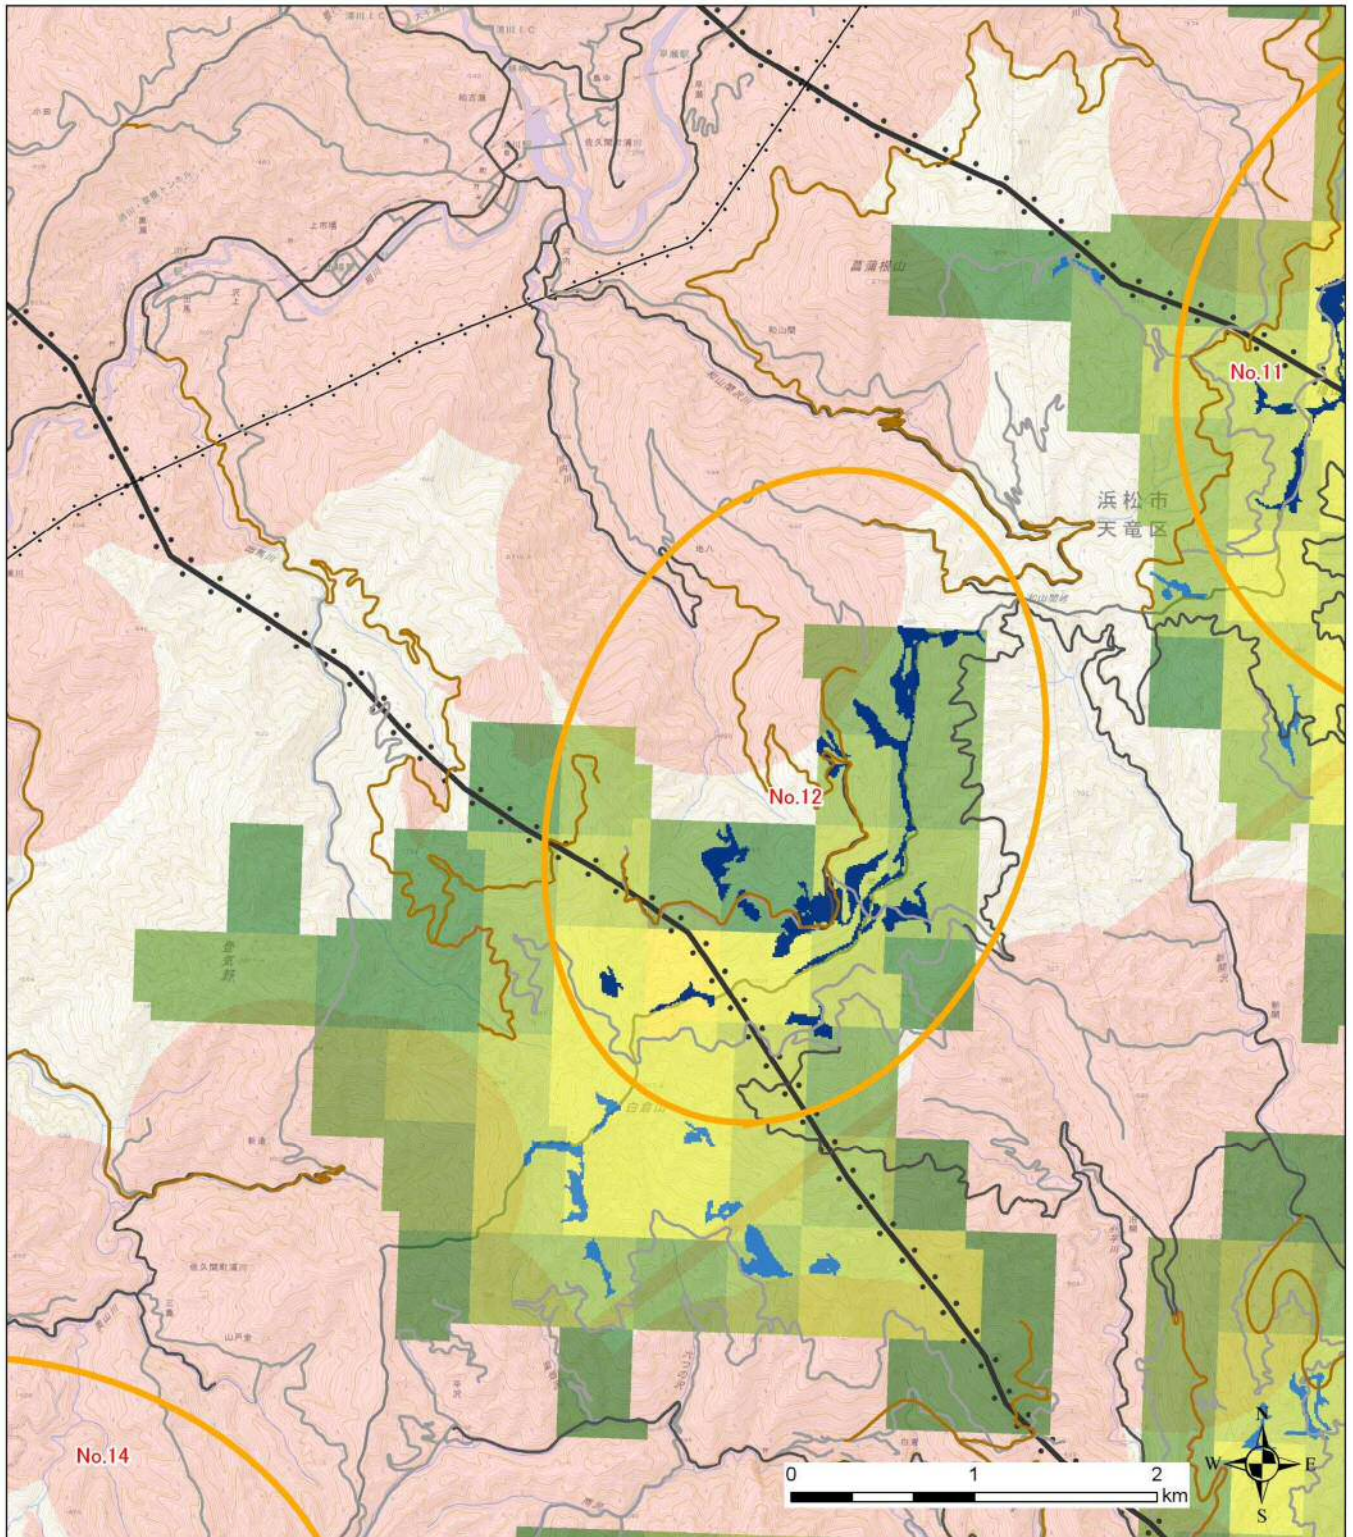
# No.12 ①事業性(風況、道路、電気整備系統)

No.12		エリアの調査結果一覧		
情報 No.	カテゴリ	項目名	情報名	結果
1	①事業性	風速	風況マップ(地上高80m平均風速)	6.0~8.5m/s
2		林道	既存林道からの距離	約 0.1km
3		道路	幅員 3.0m 以上の道路からの距離	約 0.1km
4		電気設備系統	送電線(157kV 以下)からの距離	約 2.5km
5	②法令等による指定地	重要な動植物・生態系	静岡県 RDB で指定している「今守りたい大切な自然」指定地域	なし
6			生物多様性はままつ戦略で指定している「注目すべき場所」	近傍にあり(浦川のエンシュウシャクナゲ群落)
7		埋蔵文化財	埋蔵文化財包蔵地	近傍にあり(裏鹿城跡、上市場、神代沢など)
8		自然公園	自然公園 (第2種特別地域、第3種特別地域、普通地域)	近傍にあり(天竜奥三河)
9		自然環境保全地域	自然環境保全地域	なし
10		鳥獣保護区	鳥獣保護区	近傍にあり(青少年旅行村)
11		保安林	保安林 (水源涵養保安林(国有、民有含む))	一部が該当(国有林・民有林)
12		国有林	機能類型	水源涵養タイプ
13	③地形・地質		活断層からの距離	約 3.4km
14		地すべり・崩壊地等	崩壊地等の微地形判読結果	崩壊地・崩壊跡地、地すべり移動体・滑落崖、階段地形、岩盤クリープを確認
15			地すべり等の発生情報	なし
16	④自然条件 (動植物・生態系)	重要な植物・植生	自然度の高い植生	近傍に存在(植生自然度 9)
17			特定植物群落	なし
18			重要な植物及び群落等	近傍で確認情報あり
19			重要な植物確認情報	なし
20			地域ヒアリングによる植物確認情報	なし
21		重要な動物・生息場	クマタカ営巣可能性の高い場所からの距離(HSI解析)	250~500m
22			鳥類の生息に関する「注意喚起メッシュ」	注意喚起レベル C
23			コウモリ生息情報	5km 圏内で確認情報あり
24			コウモリ洞からの離隔	10km 以上
25			重要な動物確認情報	なし
26	地域ヒアリングによる動物確認情報	近傍で確認情報あり

- 5.5~6.0m/s
- 6.0~6.5m/s
- 6.5~7.0m/s
- 7.0~7.5m/s
- 7.5~8.0m/s
- 8.0~8.5m/s
- 8.5~9.0m/s
- 9.0~9.5m/s
- 9.5~10.0m/s
- 10m/s~

- 77kV以下
- 154kV
- 275kV以上

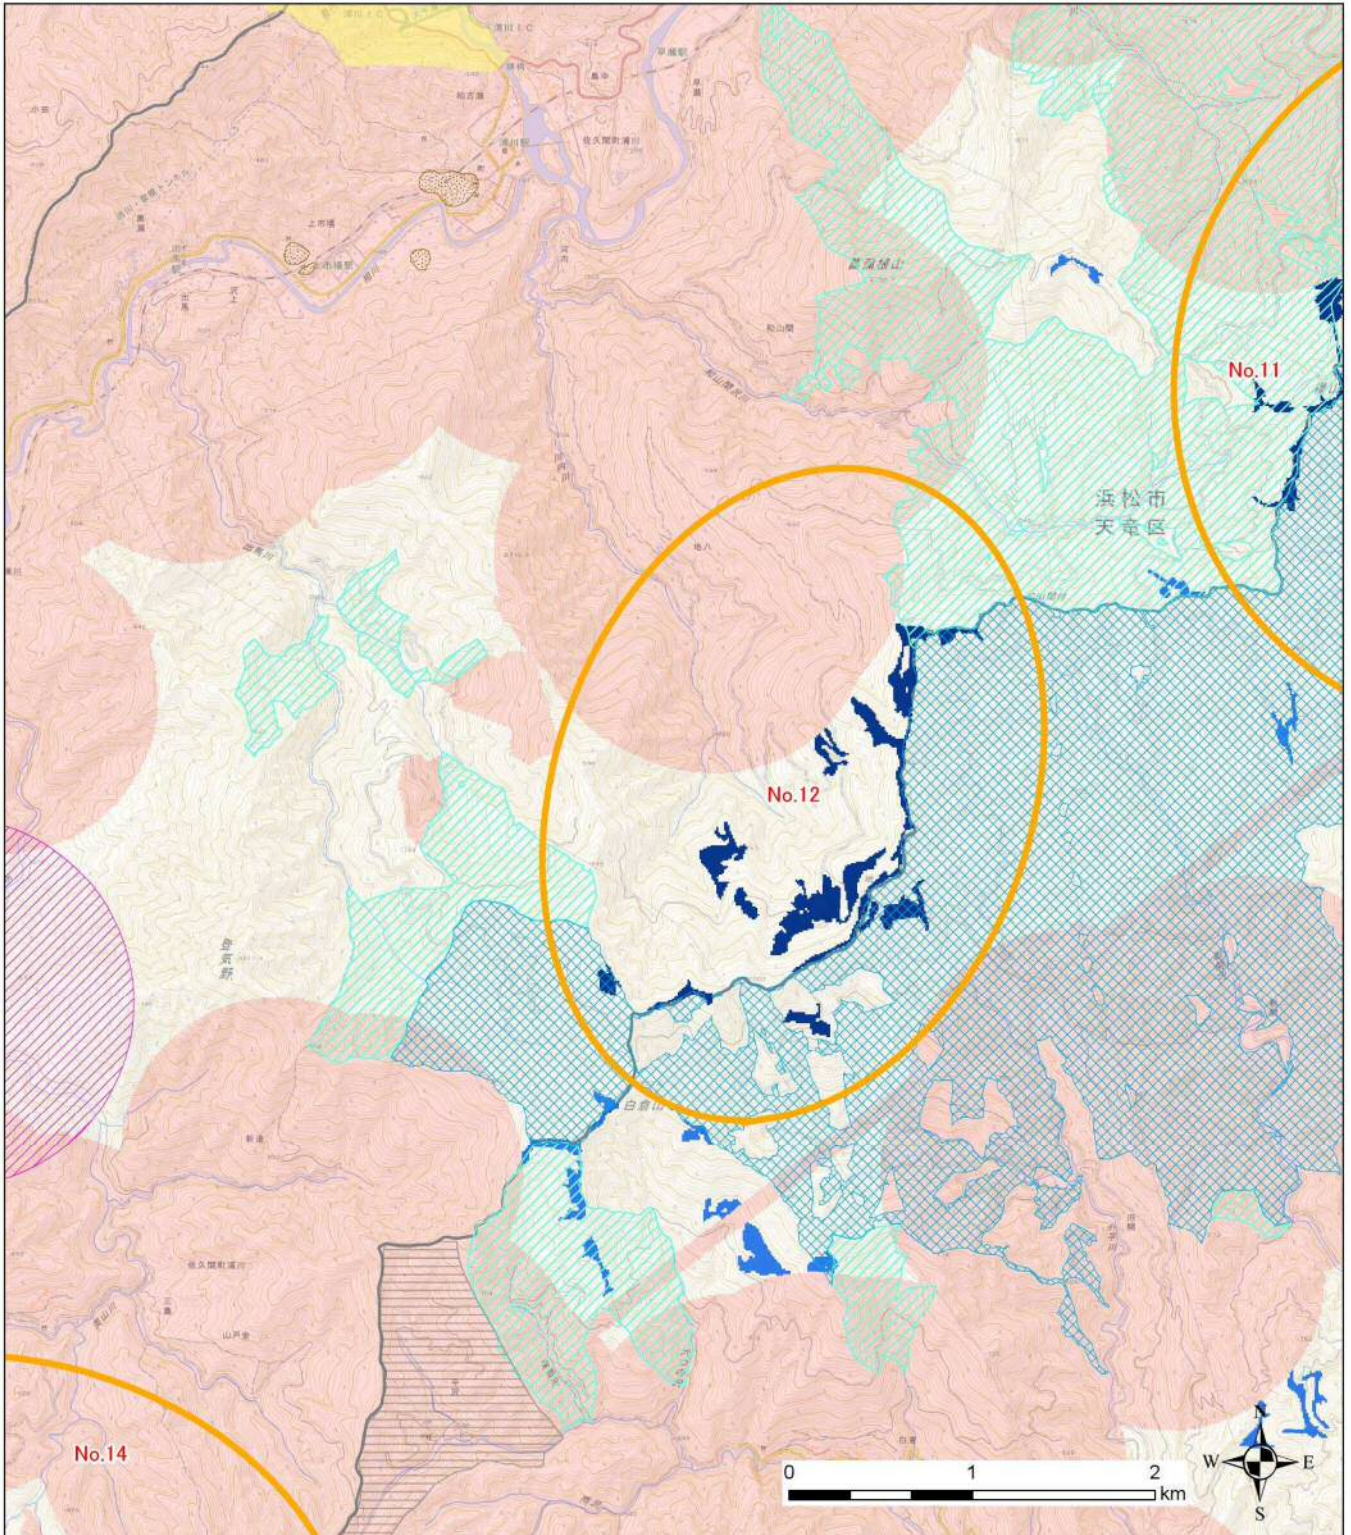
# No.12 ②法令等による指定地

- ・ 当該エリアの一部が、水源涵養保安林(国有林、民有林)に該当し、保安林解除が必要となる。
- ・ 当該エリアにおいて、浜松市天竜区佐久間町及び龍山町を事業実施区域とした事業の環境影響評価手続きが行われていた。
  - 令和元年 8 月 29 日計画段階環境配慮書が経済産業大臣に送付された。
  - 令和 2 年 6 月 15 日環境影響評価方法書が浜松市長に送付された。
  - 令和 4 年 10 月 27 日環境影響評価準備書が浜松市長に送付された。
  - 令和 5 年 9 月 20 日廃止等通知書が浜松市長に送付された。

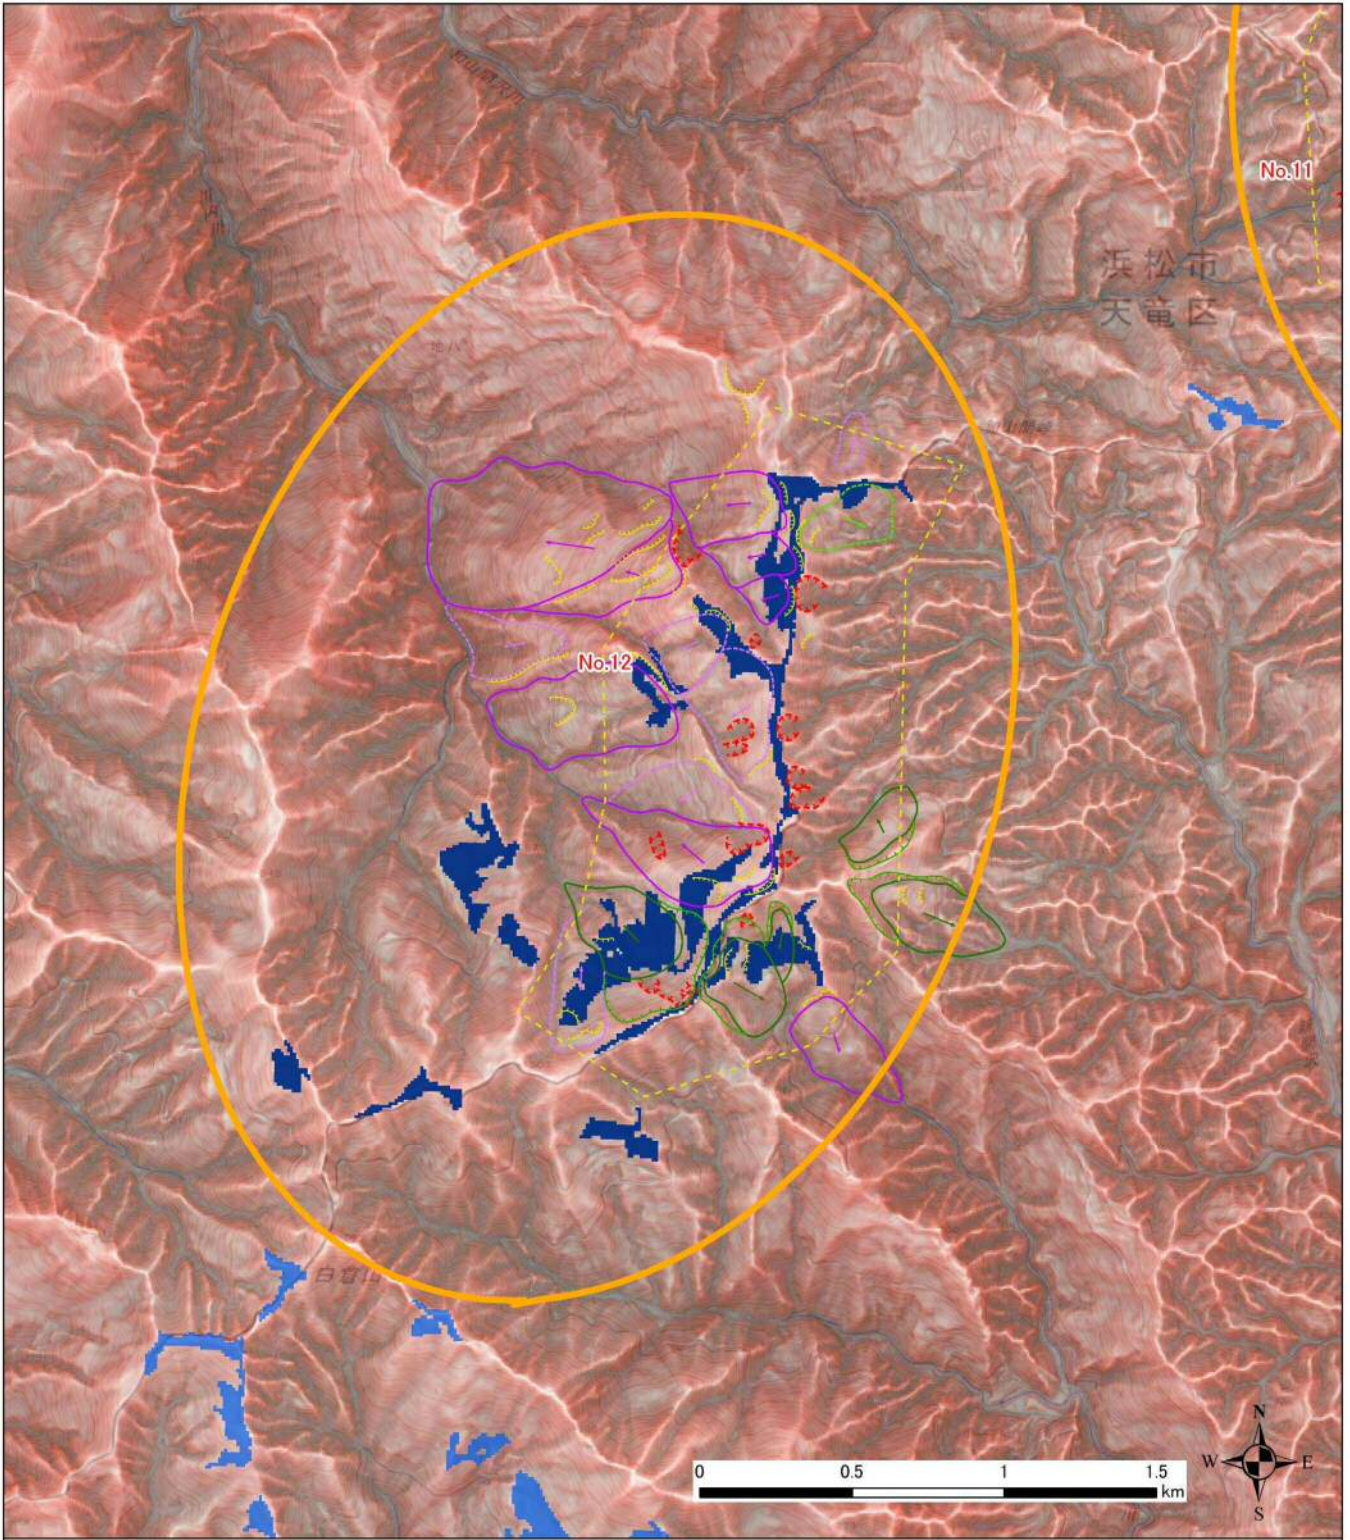
# No.12 ③地形・地質

- 活断層
- 微地形判読結果
- 概略の判読範囲
- リニアメント
- 二重山稜・線状凹地
- 段差地形
- 崩壊地・崩壊跡地
- ガリー

- 地すべり移動体(明瞭)
- 地すべり移動体(不明瞭)
- 地すべり(明瞭)滑落崖
- 地すべり(不明瞭)滑落崖
- 岩盤クレープ(明瞭)
- 岩盤クレープ(不明瞭)
- ※矢印は移動方向を示す

- 崩壊地
- 土石流の危惧あり
- 崩壊地
- 崩壊等の危惧あり

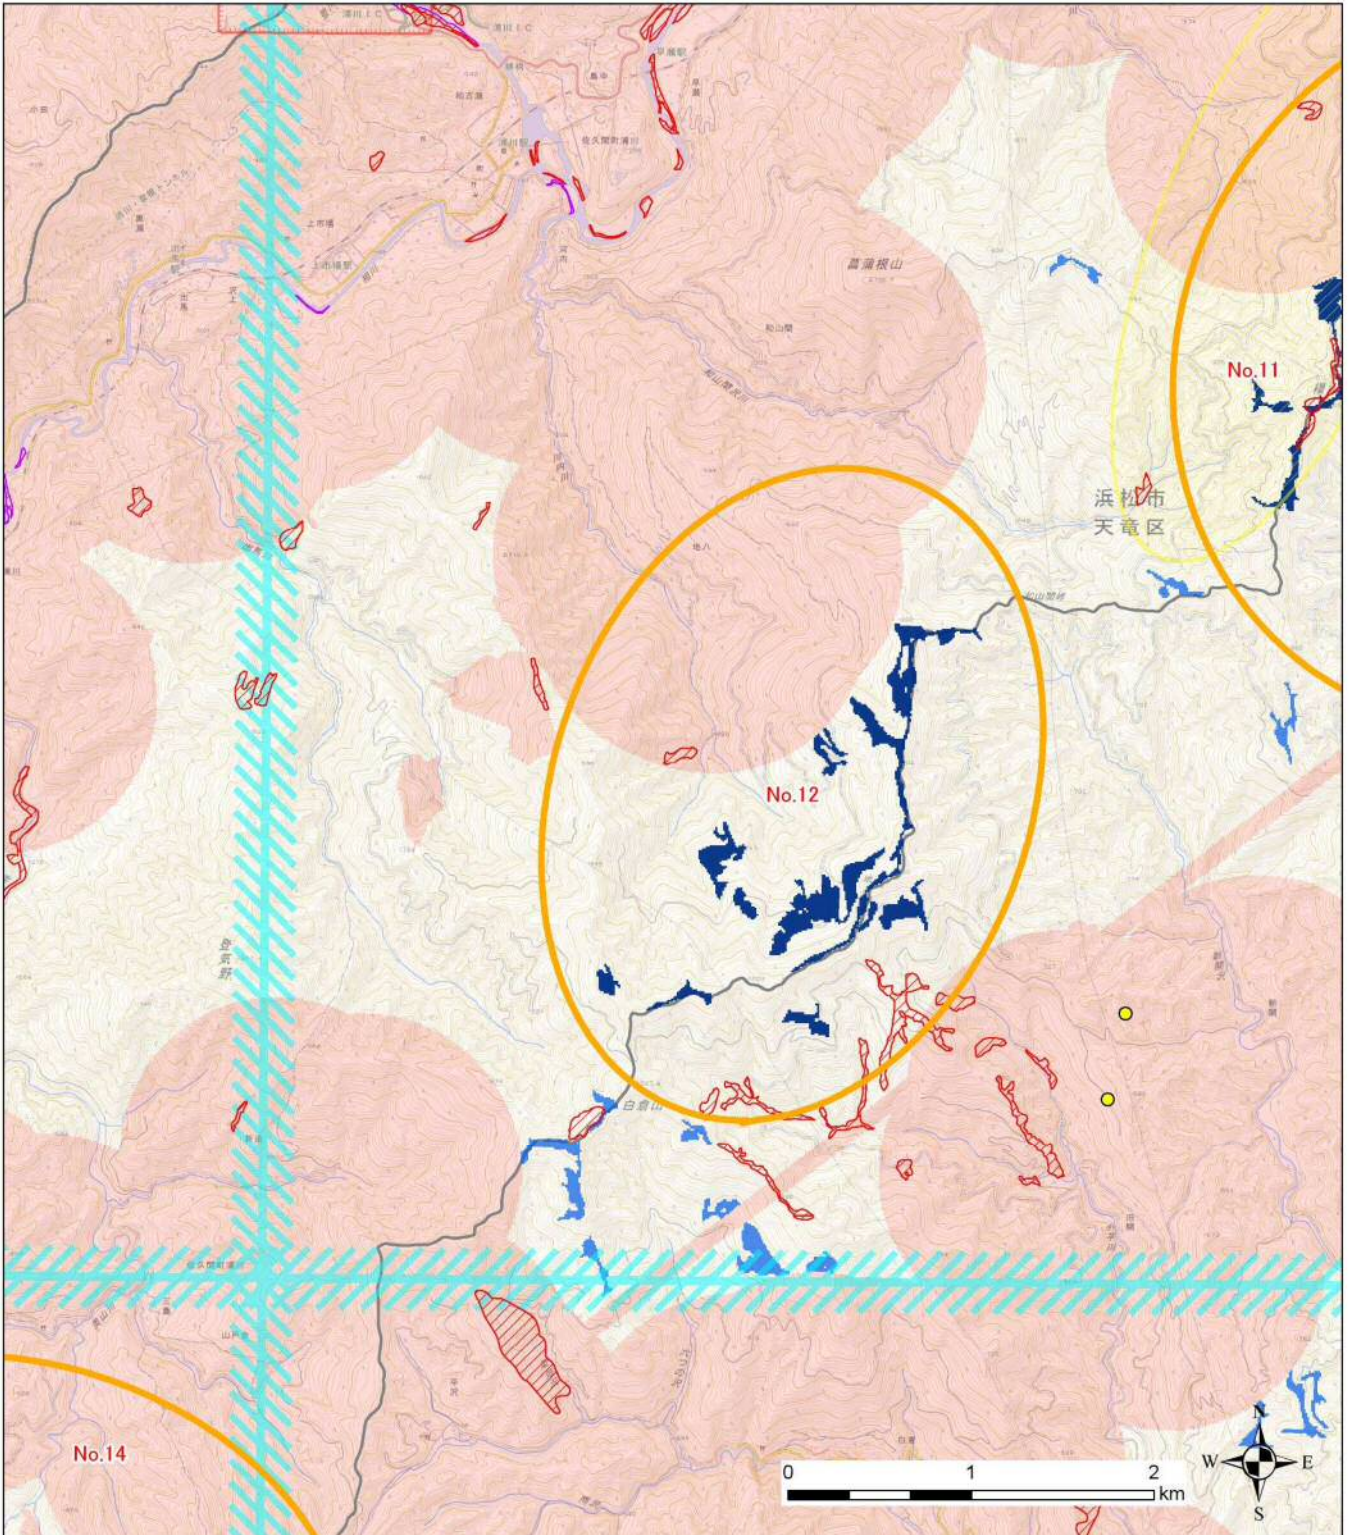
# No.12 ④自然条件（動植物・生態系）

- ▨ 植生自然度9
- ▨ 植生自然度10
- ◆ 特定植物群落
- ◆ 特定植物群落
- ◆ 特定植物群落

- ▨ コウモリ分布(3次メッシュ)
- ▨ 鳥類注意喚起メッシュ
- ▨ 注意喚起レベルA3
- ▨ 注意喚起レベルB
- ▨ 注意喚起レベルC
- 情報なし

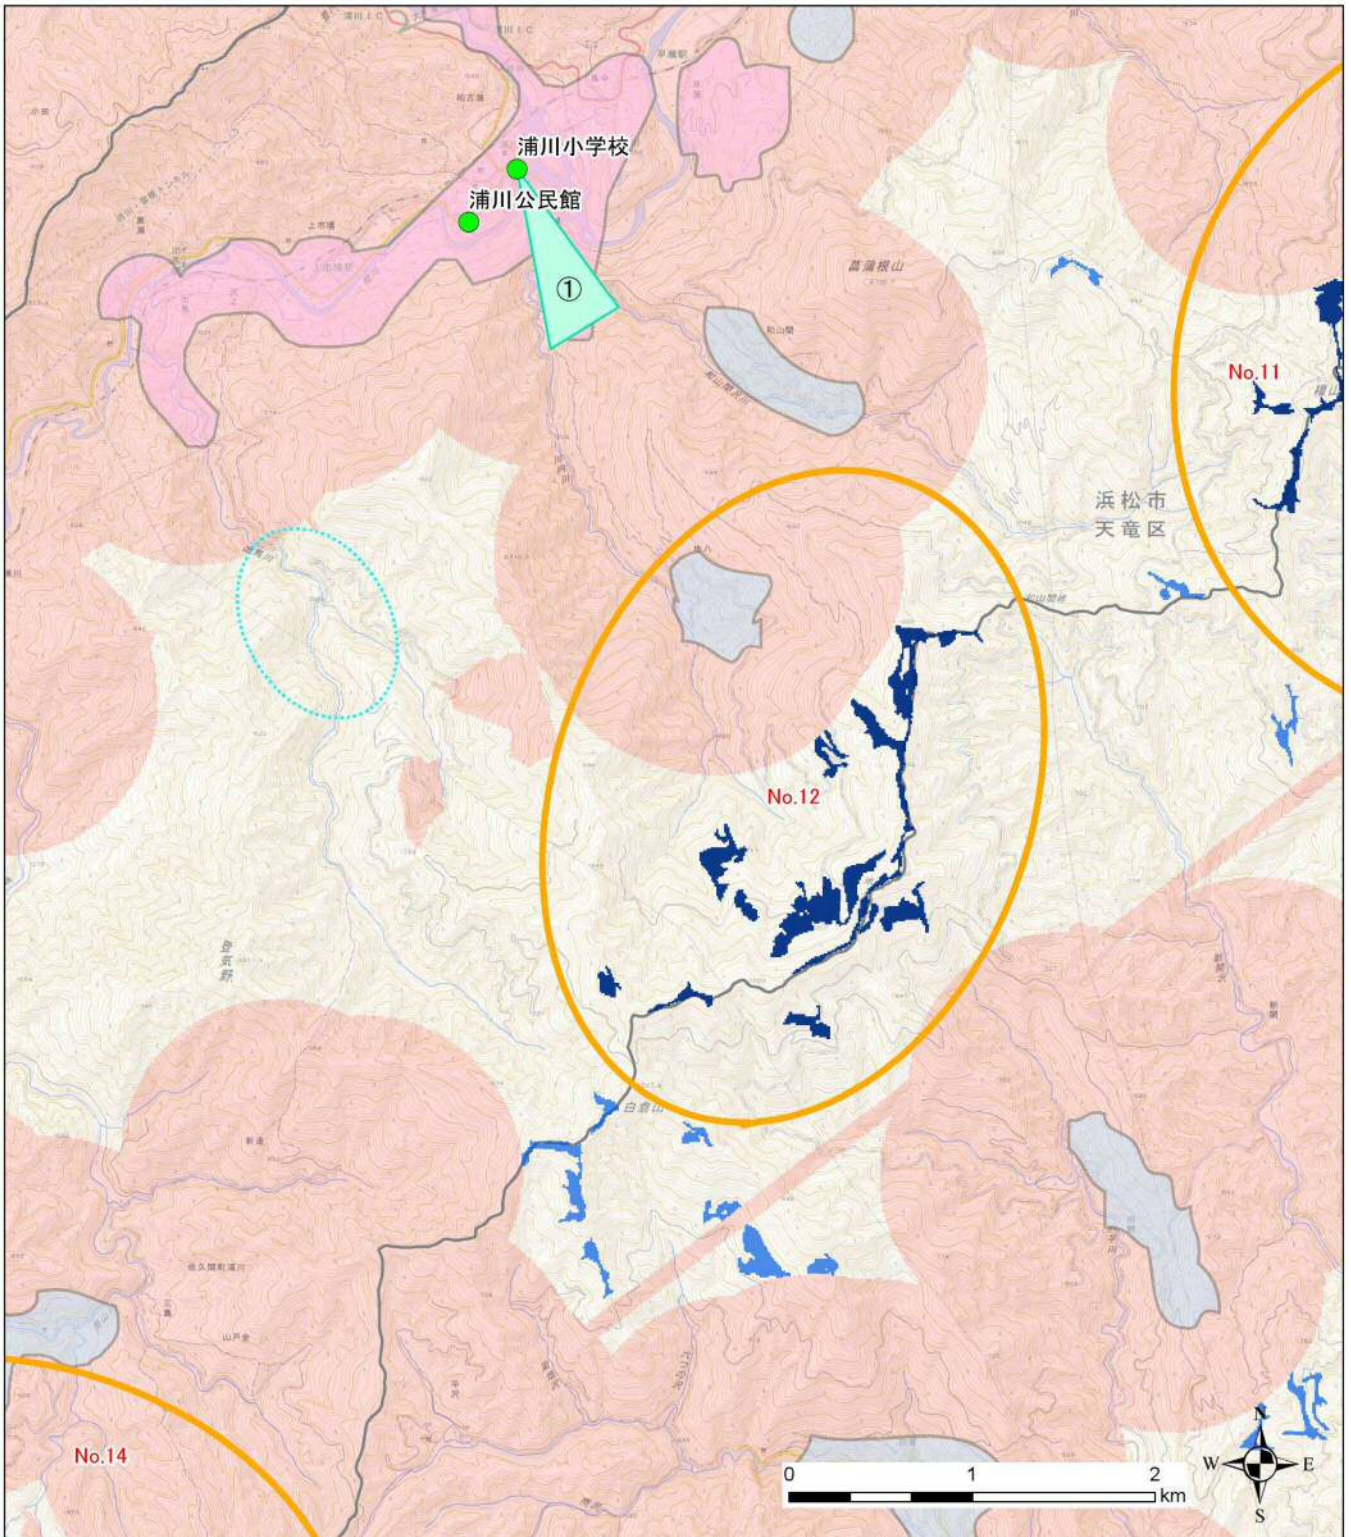
No.12 ⑤景観・人と自然との触れ合い ⑥水利用

27	⑤景観・人と自然との触れ合い	景観	市が指定する主要な眺望点	竜頭山展望台:9.5km、秋葉山山頂:8.4km
28			身近な視点場からの見え方(現地写真)	浦川小学校からは想定風車配置の稜線は視認できない
29			自然歩道からの距離	約 4.7km
30	⑥利用	水源	湧水・取水地点(概ね下流 2km 圏内)	なし
31			飲料水供給施設(概ね下流 2km 圏内)	下流域にあり
その他、特筆すべき事柄			・ 地域のためになるのであれば賛成(土建会社の仕事、林道整備等)。(ヒアリングのご意見)

- 東海自然歩道
- 市が指定する主要な眺望点
- 身近な視点場
- ▲ 撮影方向
- その他ヒアリング情報
- その他
- その他

- 湧水
- 取水点
- 水源地
- 簡易水道区域
- 飲料水供給施設

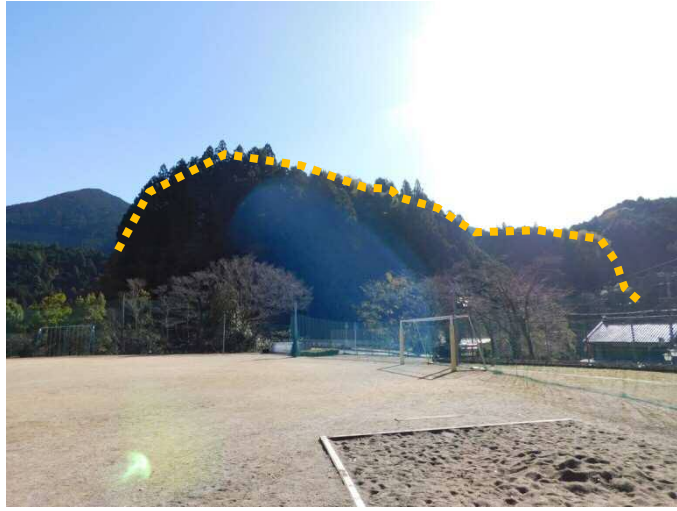
①浦川小学校から南南東方向

手前の地形の影響で、風車は視認できない。

※図中の矢印は、風車が見えると想定される方向・場所を示す。

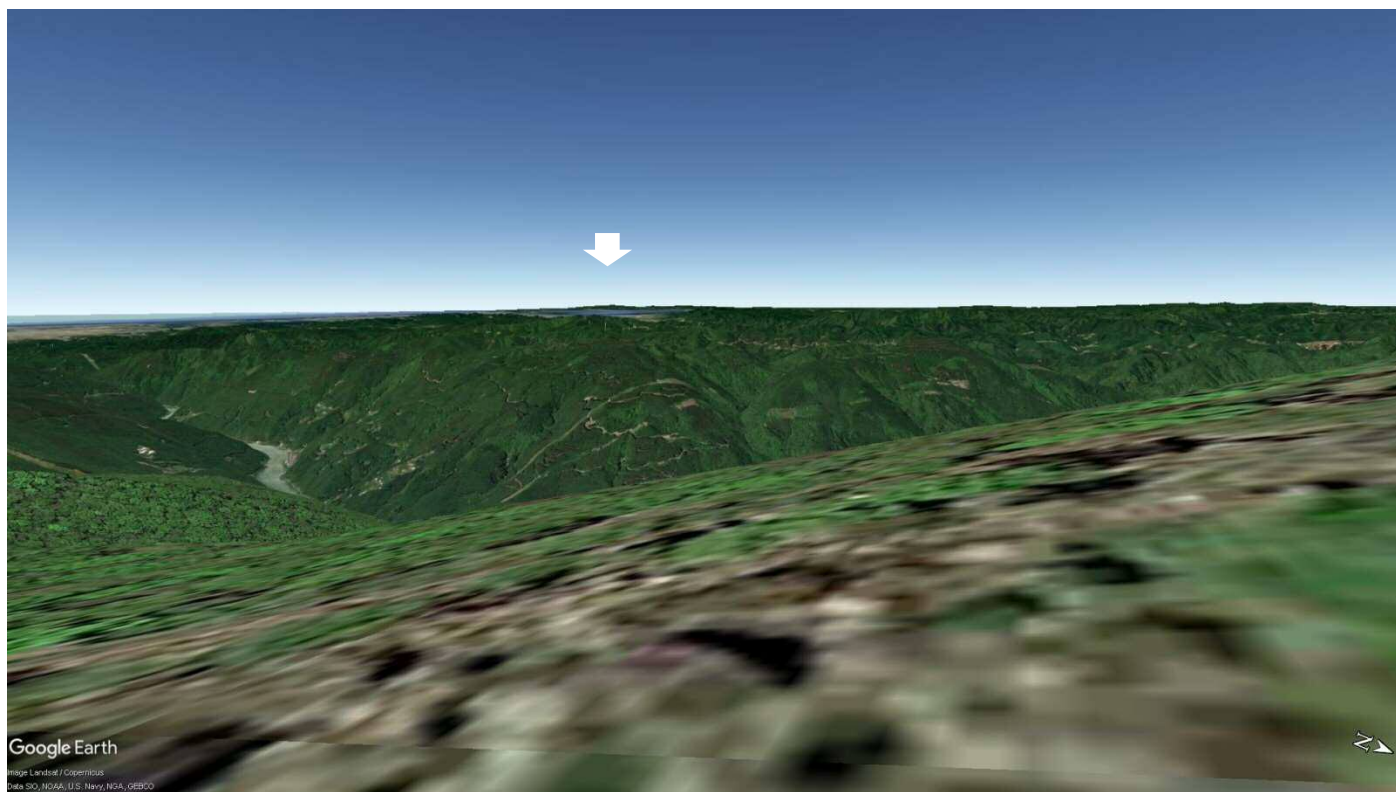
眺望点名	竜頭山展望台	対象地の方向	南西
------	--------	--------	----

※図中の矢印は、風車が見えると想定される方向・場所を示す。
