浜松市街路樹再整備方針

令和4年4月

浜松市土木部

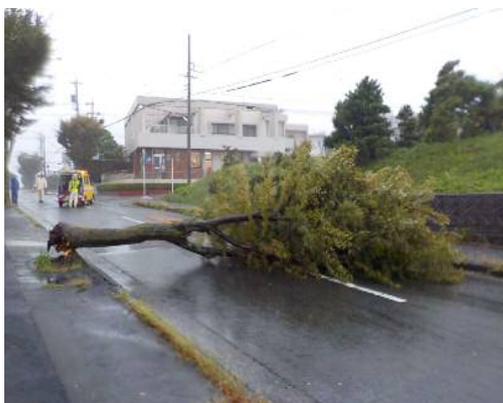
写真1 倒木した街路樹の事例

生長が早く大木化しやすい樹種や占用物件との競合を避けるために強剪定を行った樹木は樹勢が弱まり、倒木や落枝により通行障害を引き起こす可能性があります。

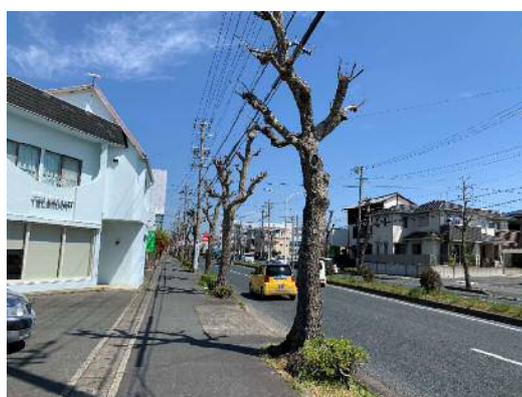
写真2 強剪定された街路樹の事例

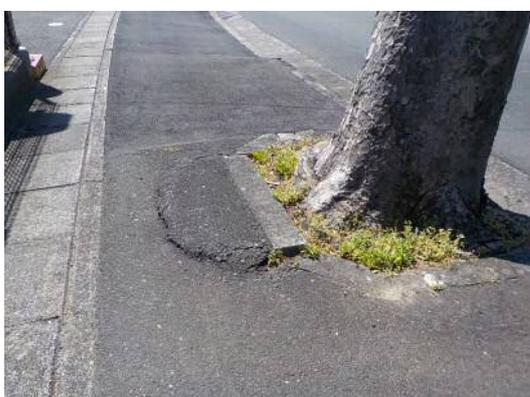
写真3 根上がりが発生している街路樹の事例

歩道幅員が狭い箇所に植栽されている街路樹について、大木化による根上がりの影響により、歩行者、自転車等の転倒が発生しています。また、歩道の有効幅員が2mに満たない箇所では、すれ違いが困難となっている箇所も見受けられます。

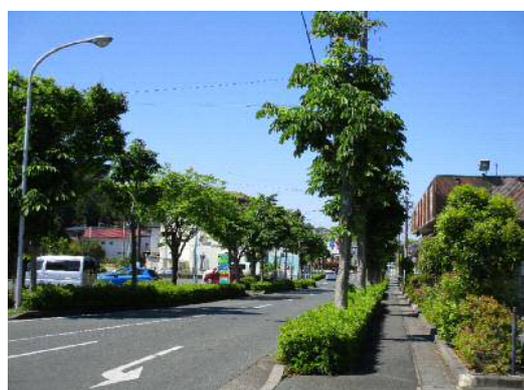
写真4 歩道有効幅員2m未満の箇所への植栽の事例

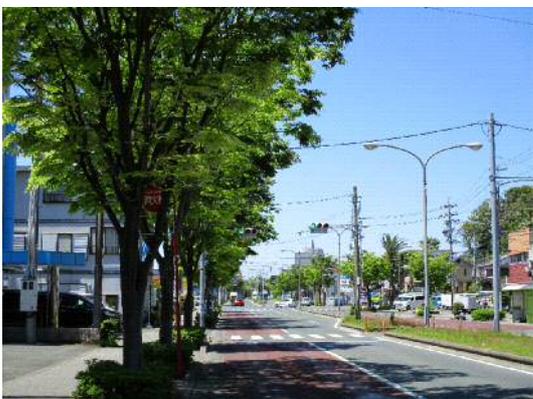
写真5 枝や葉が繁茂した街路樹の事例

街路樹の繁茂や交差点付近への街路樹の植栽、中央分離帯や歩道の植栽帯内の雑草の繁茂により、信号機や標識、歩行者等の視認性の低下やその部分を車両が避けて通行する可能性があります。

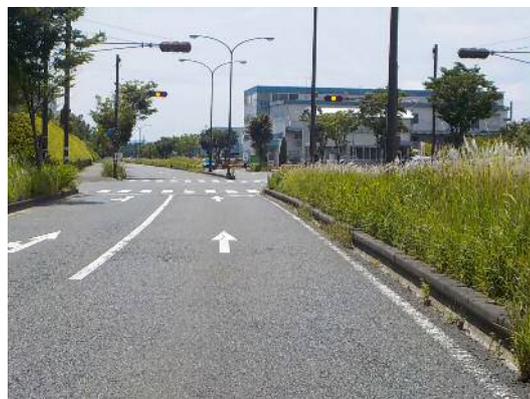
写真6 雑草が繁茂した中央分離帯の事例

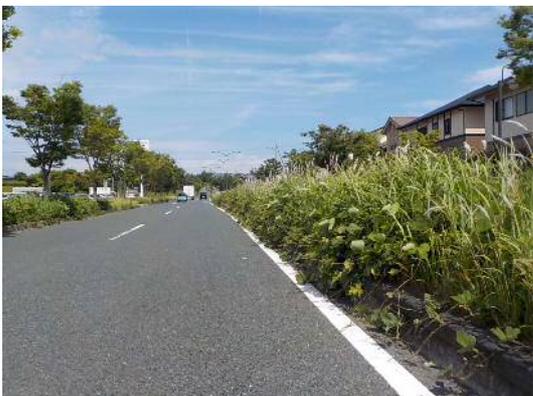
写真7 雑草が車道にはみ出した
中央分離帯の事例

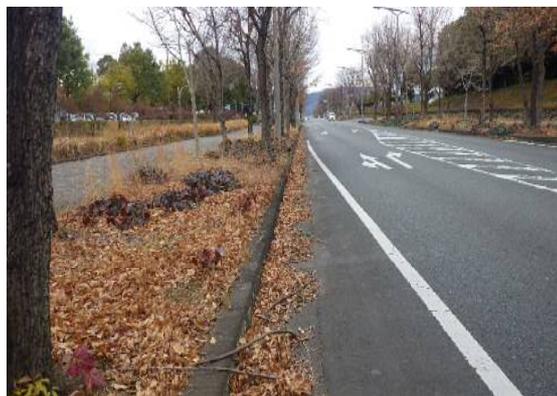
写真8 落葉が散乱している
道路の事例

また、車道に散乱する落葉や実等の上を車両が通行することで、スリップしやすくなります。

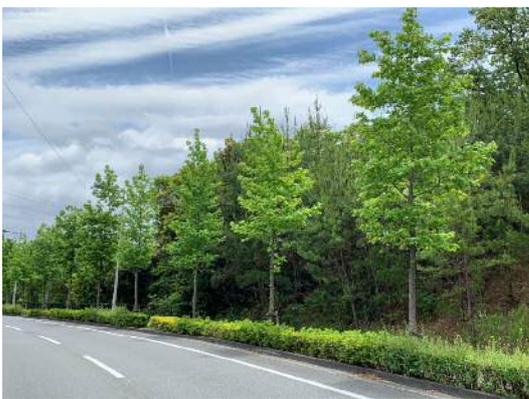
写真9 緑豊かな空間に植栽された街路樹の事例

樹林地等の緑豊かな空間にある街路樹や、連続性がなく景観性に欠ける街路樹の植栽、道路空間に対して大きすぎる街路樹は景観の向上や快適な通行空間の創出等の役割が十分に発揮されません。

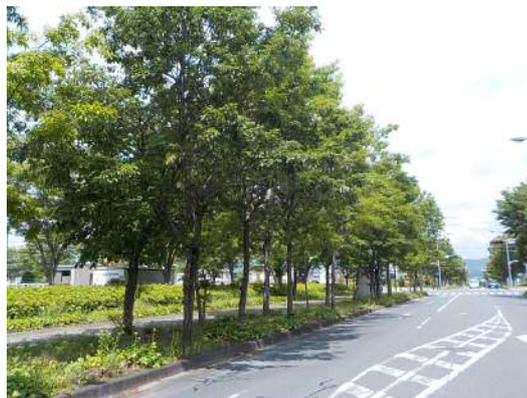
写真10 植栽間隔が狭い街路樹の事例

また、適正な植栽間隔を確保できていない密集している街路樹は、健全な生長の妨げになります。

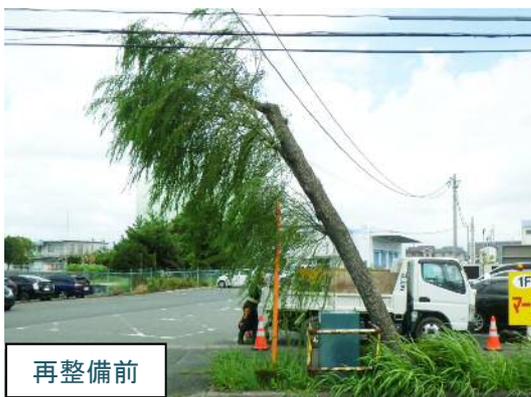
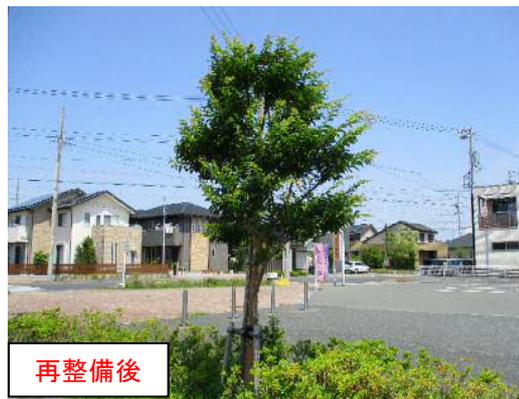
写真 11 再整備項目 A のイメージ

- A 倒木・落枝のリスクが高い樹木及び病虫害への耐性が低い樹種等の廃止、
植え替え

倒木のリスクが高い樹種：シダレヤナギ

病虫害への耐性が高い樹種：サルスベリ

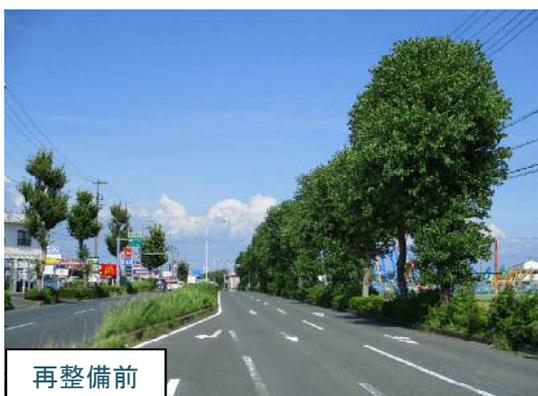
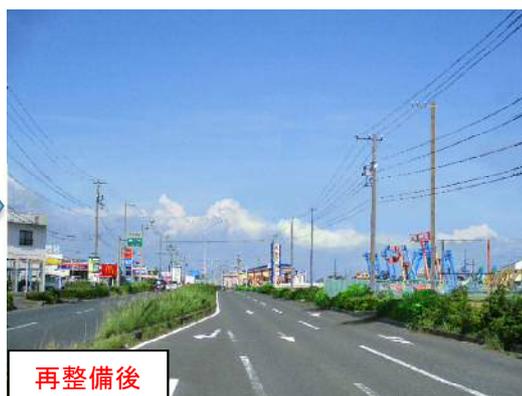
写真 12 再整備項目 B のイメージ

- B 緊急輸送道路の樹木の廃止（交通に支障をきたす樹木又は不健全な樹木）

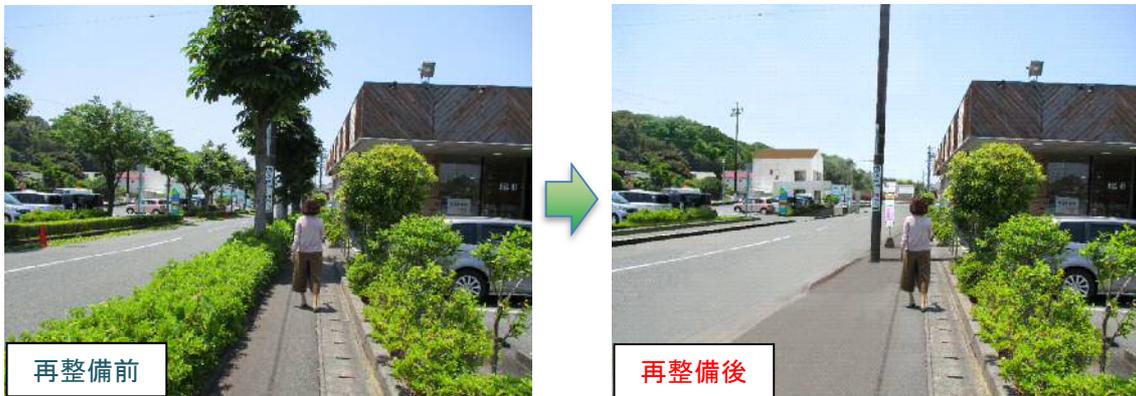
写真 13 再整備項目 C のイメージ

C 歩道有効幅員 2 m 未満の街路樹の廃止

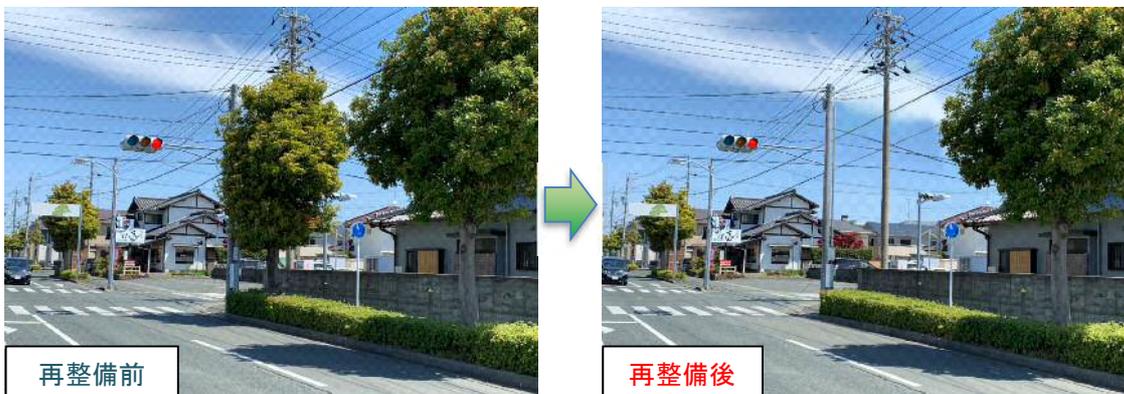
写真 15 再整備項目 D のイメージ

D 交差点部から 10 m 以内の高中木の廃止

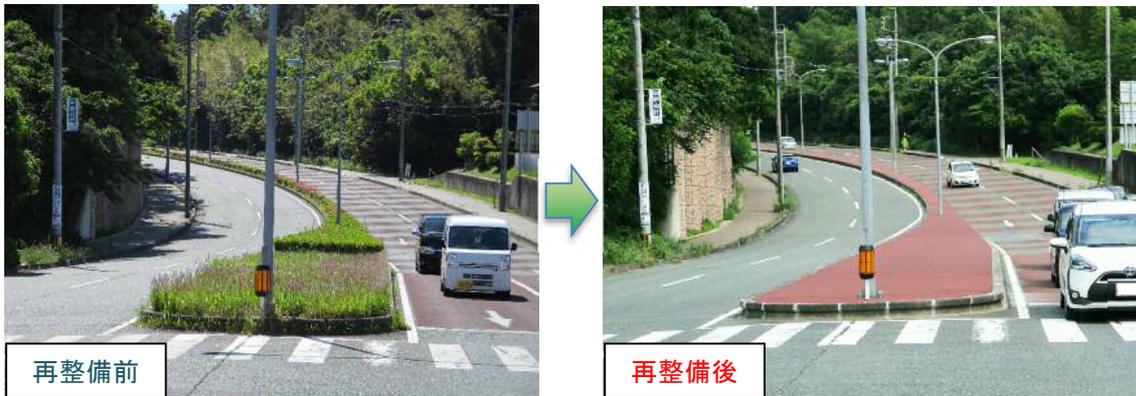
写真 16 再整備項目 E のイメージ

E 中央分離帯・交通島の植栽帯の廃止

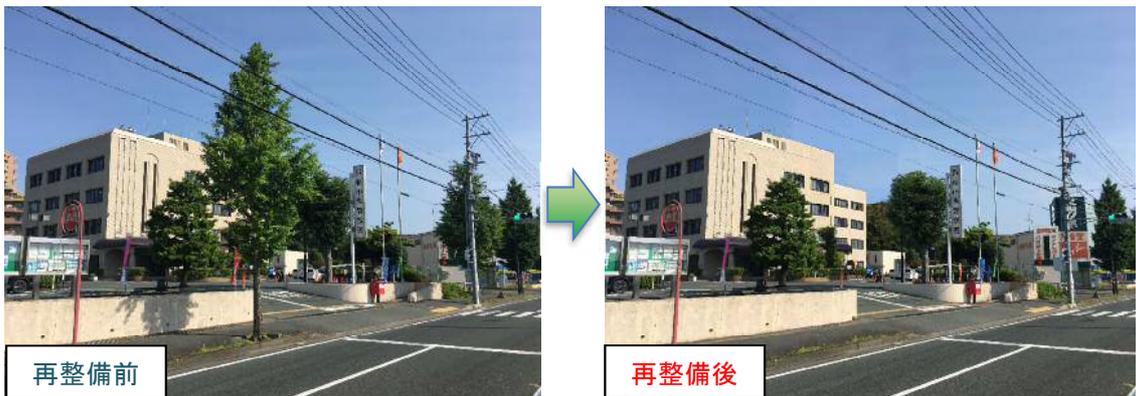
写真 14 再整備項目 F のイメージ

F 緊急施設等の出入り口付近の樹木の廃止

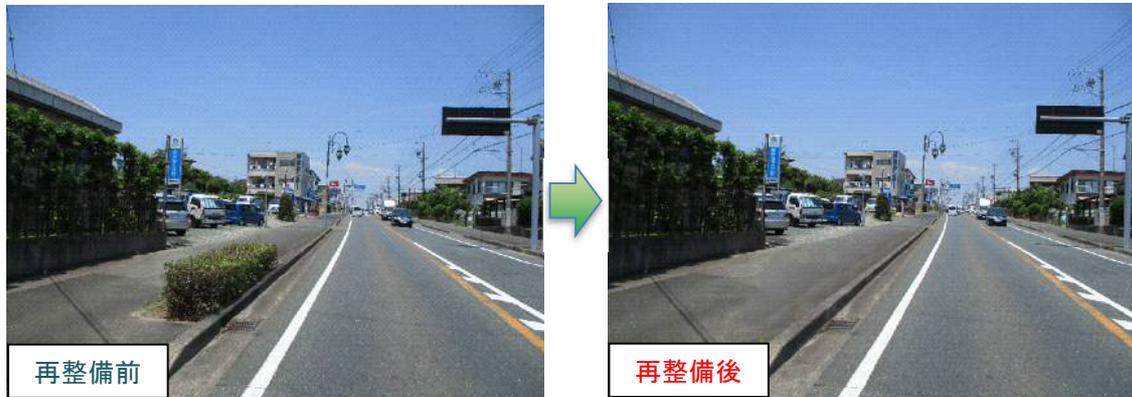
写真 17 再整備項目 G のイメージ

G 連続性がなく景観性に欠ける街路樹の存廃

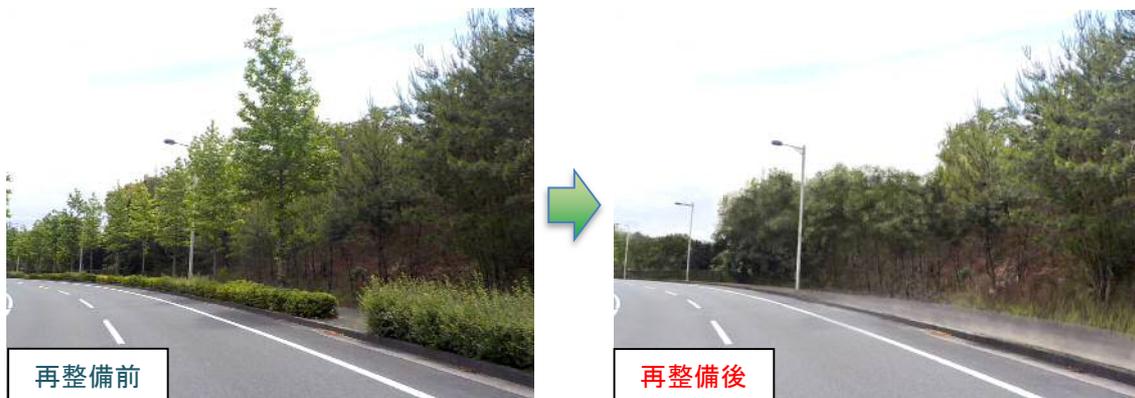
写真 18 再整備項目 H のイメージ

H 樹林地等の緑豊かな空間にある街路樹の存続

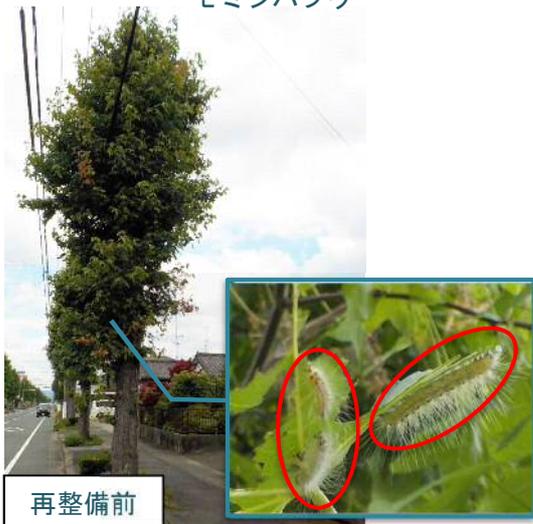
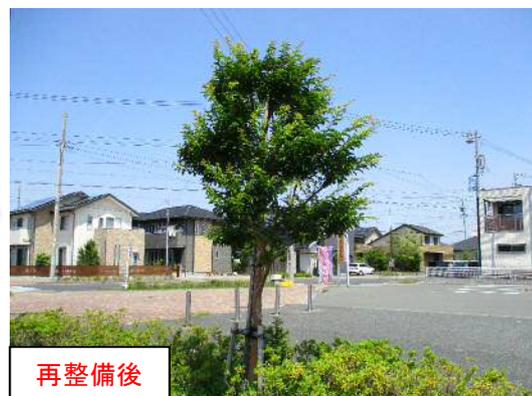
写真 19 再整備項目 I のイメージ

I 剪定、落葉清掃等の維持管理が容易でない樹種等の植え替え

生長が早く落葉・害虫の多い樹種：

モミジバフウ

生長が遅く樹高が高くなりにくい樹種：

サルスベリ

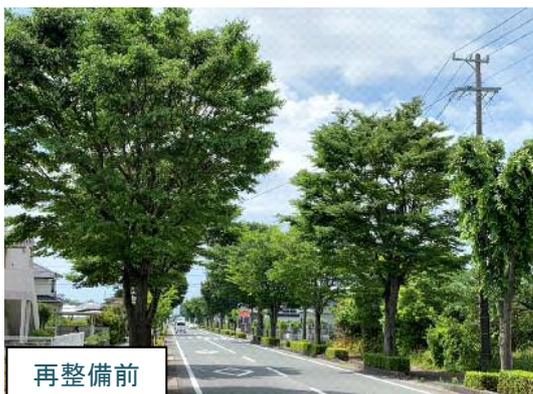
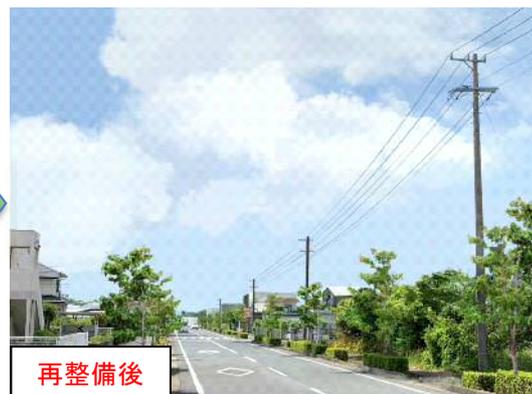
写真 20 再整備項目 J のイメージ

J 道路空間に対して大きすぎる街路樹の植え替え

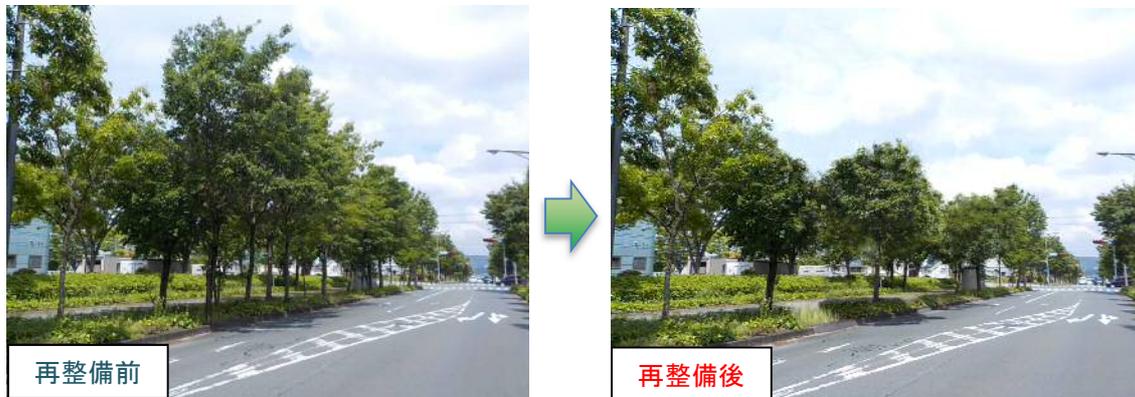
写真 21 再整備項目 K のイメージ

K 適正な植栽間隔の確保のための再配置
