天竜区緑恵台土砂崩落に係る予算流用について

1. 応急対策状況

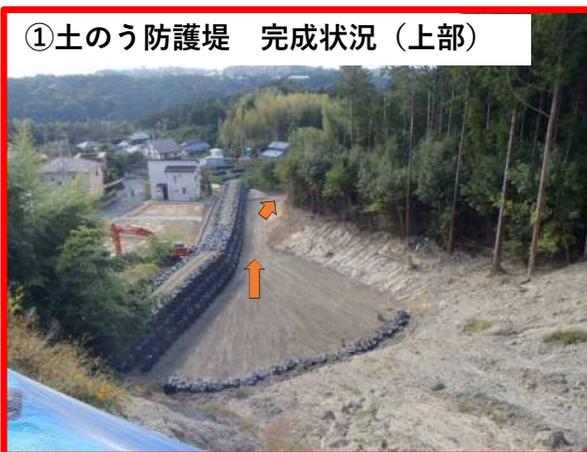
①土のう防護堤 完成状況 (上部)

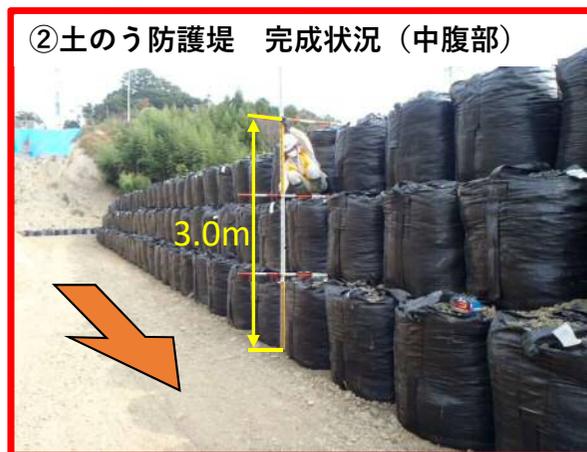
②土のう防護堤 完成状況 (中腹部)

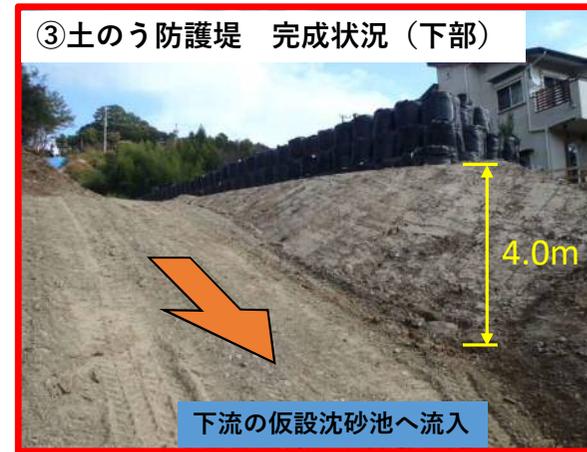
③土のう防護堤 完成状況 (下部)
