●令和5年6月19日、応急措置の施工状況等について技術的検証委員による現場確認を実施した。

1. 応急措置施工状況について

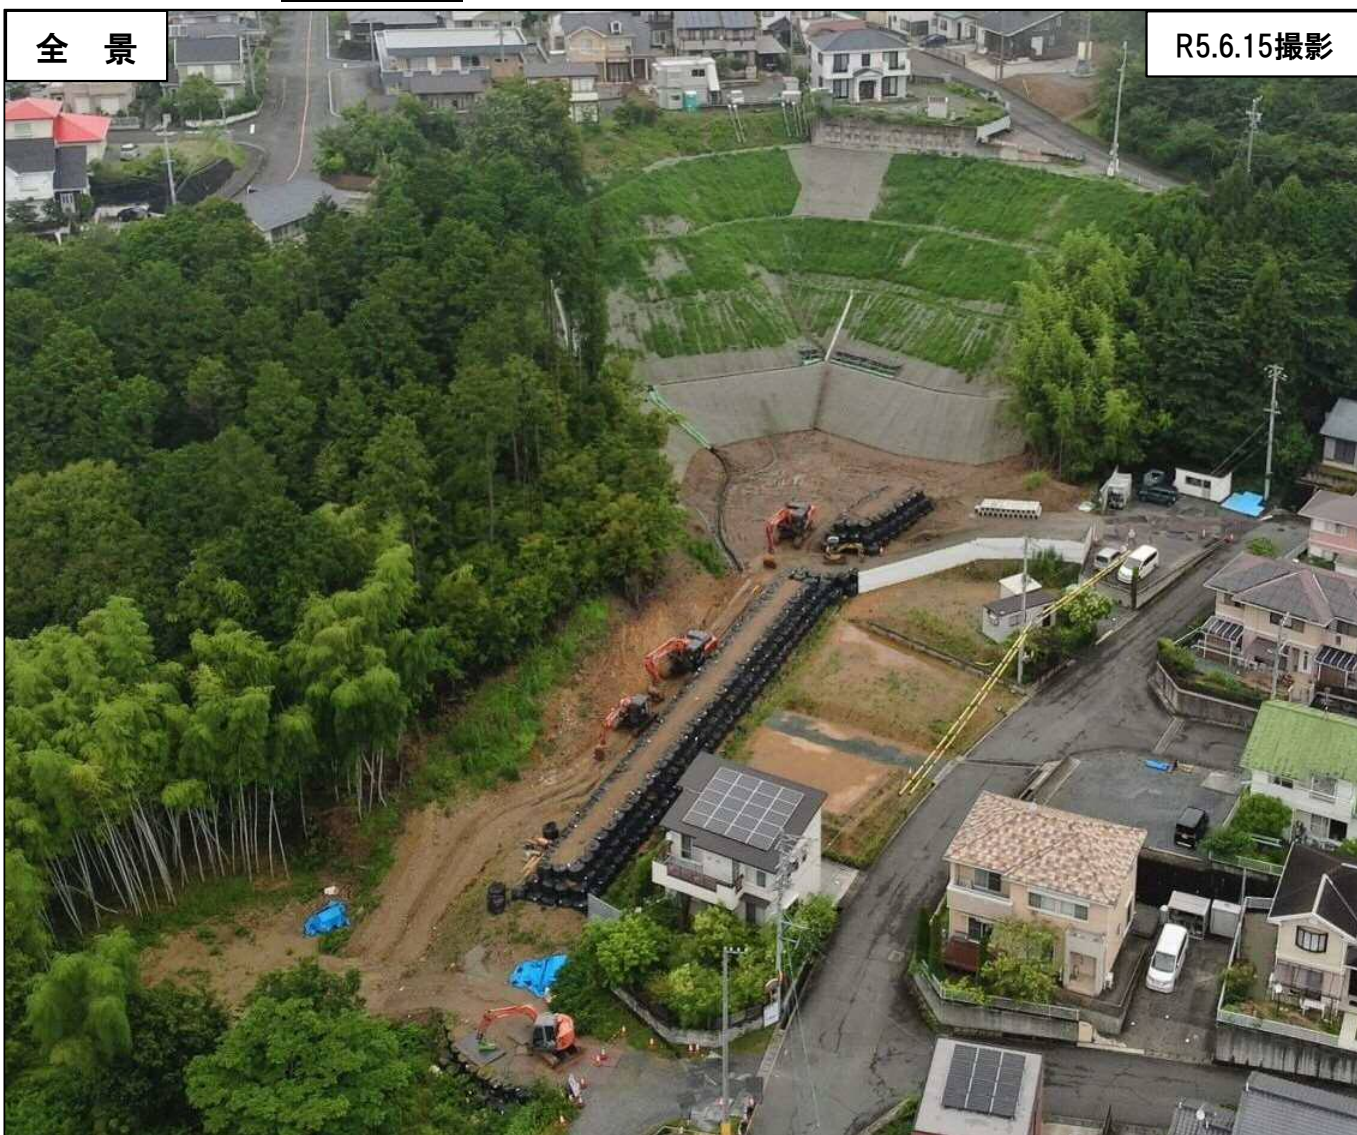
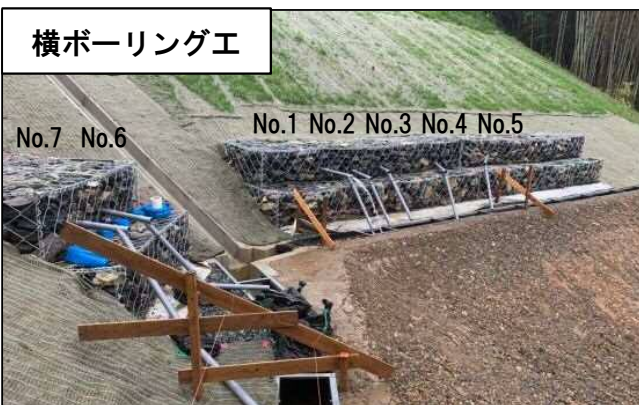
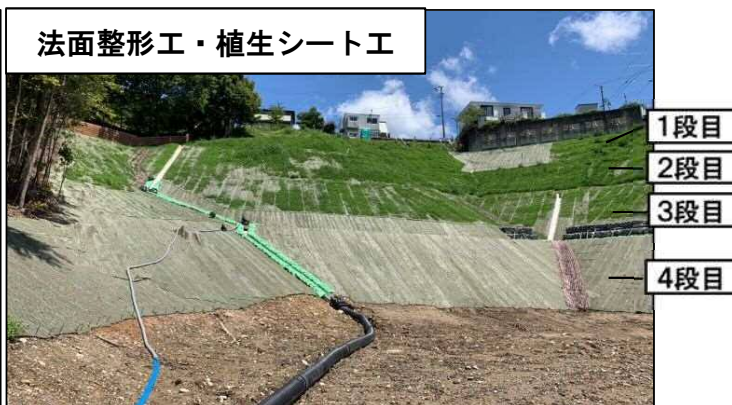
- ①盛り土除去
 - ・法面整形工、土砂搬出を6月7日までに完了。
- ②排水対策
 - ・横ボーリング工（7孔）、小段排水工（頂部、1～3段目）縦排水工を6月7日までに完了。

- ①地盤伸縮計・地盤傾斜計
 - ・令和5年1月の観測開始後、降雨後においても変動は無し。
- ②地下水位計
 - ・盛り土除去前の令和4年11月の降雨時（累積89mm）には水位上昇を観測。その後、15日程度をかけて平常時水位まで緩やかに低下。
 - ・盛り土除去後（横ボーリング施工後）の6月2日の降雨時（累積441mm）も水位上昇を観測。その後、5日後に平常時水位まで低下。
- ③6月2日の豪雨（累積441mm※台風第15号は累積281mm）の影響による法面の変状は無し。横ボーリング工の7孔全てで排水を確認。

小段排水工等により表面水は適切に処理され法面内への浸透を抑制、横ボーリング工による速やかな水位低下効果を確認。
【委員の意見】安全性が確保されていると判断。
