# 天竜区緑恵台土砂崩落に係る第三者による技術的検証会（第3回）概要

## 1. 土質試験結果・造成盛土斜面の安定性評価

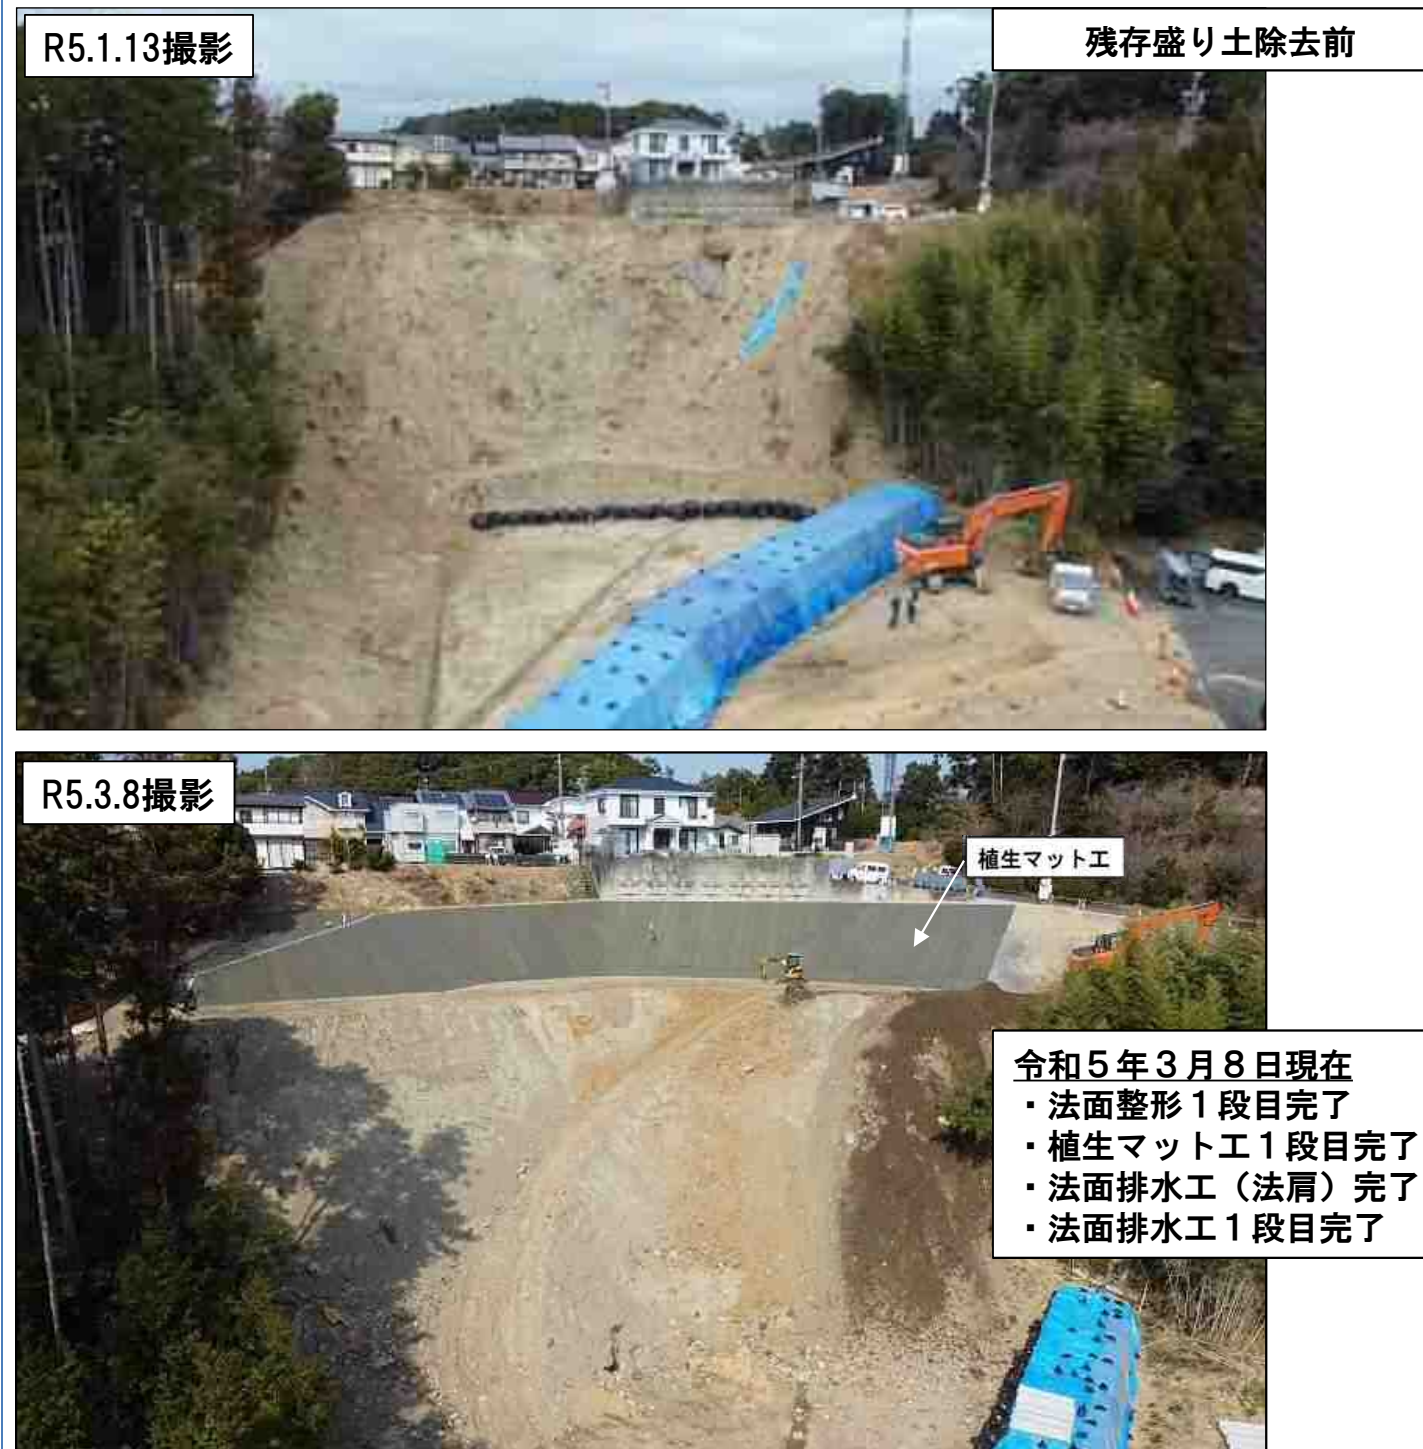
### 【応急対策の進捗状況】

令和5年3月8日現在の進捗率：約3割
