アクトシティ浜松改修工事について

Aゾーン独自の改修検討内容

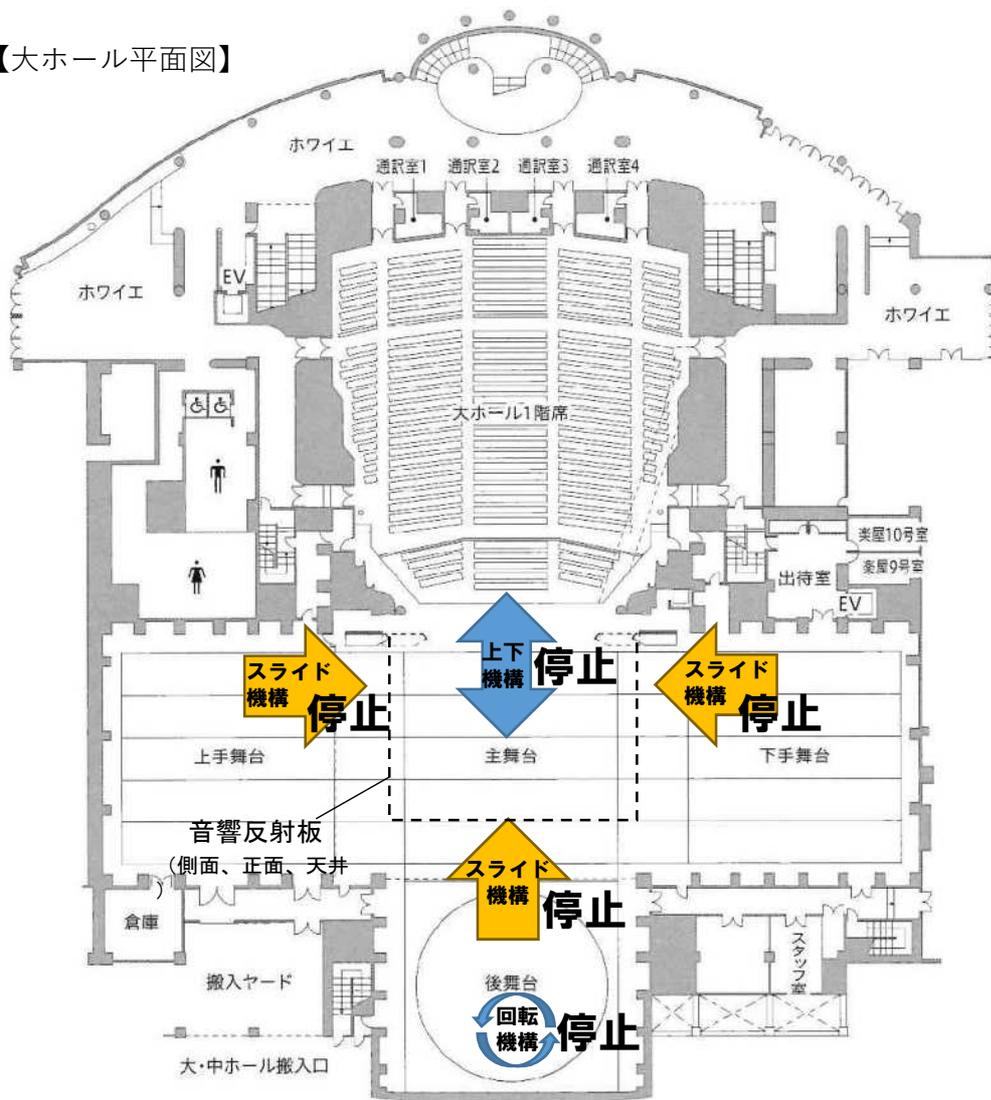
【大ホール平面図】

A1 四面舞台の可動床機構の停止

近年の舞台演出は、主催者持込みの装置にて必要な機能を満たしているケースが多く、可動床機構の使用は非常に少ない。また、浜松のみを単独の対象とした興行は少なく、全国的な興行の一か所という位置付けが多いことから、他施設にはない舞台設備を活用できないという側面もある。

上記の理由に加えメンテナンス費用が非常に高額であることから、今回の改修工事にて四面舞台の可動床機構については停止とする。

地下備品の運搬等のため、舞台装置の一部に最小限の昇降機能を持たせるように改造する。

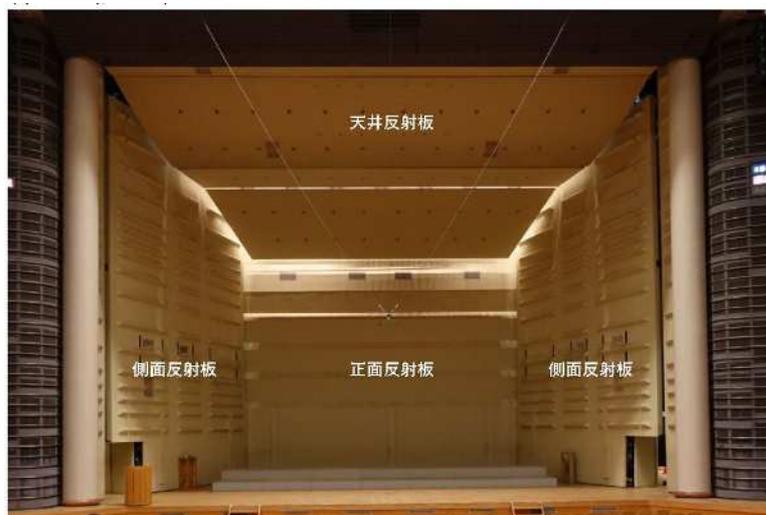
A2 音響反射板の改修

舞台上部に吊っている音響反射板については、現状、設営・撤収に90分程度の時間を要しており、大ホールの貸出し区分間の時間（60分）に収まらず、貸出しを有効に行えていない。また、作業の一部は鳶職人の雇用が必要な高所作業となっていることや、非常に重い反射板が自立・自走することにより該当部分の床の損傷が激しいという問題もある。

今回の改修で設営・撤収を全自動化することで、かかる時間は45分程度に短縮され、貸出し区分間の時間（60分）に収まるようになり、大ホールの貸出しを有効に行えるようになる。また、鳶職人の雇用が必要な高所作業がなくなり、設置時も吊られている仕様とすることで、床の損傷もなくなる等、安全性、経済性の向上も図るものである。

既存	改修案
前 から 見た 図	<p><側面反射板の動き></p> <p>※設置時、側面反射板は自立・走行</p>	<p><側面反射板の動き></p> <p>※側面反射板は常時吊られている</p>
横 から 見た 図	<p><天井・正面反射板の動き></p> <p>※設置時、正面反射板は自立・走行</p>	<p><天井・正面反射板の動き></p> <p>※正面反射板は常時吊られている</p>

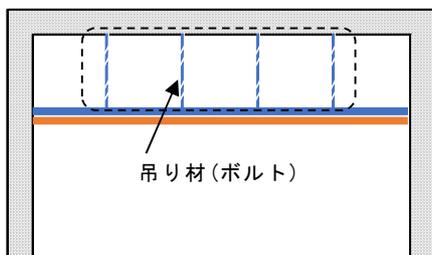
吊天井(イメージ)

吊天井から準構造化への改修を実施する。吊り材を介して天井材（下地+仕上）を構造躯体に接続する吊天井は、地震時の揺れに対し建物とは別の揺れ方をするため揺れが増幅したり、天井の脱落や崩落のリスクがあるが、準構造化する事で天井材（下地+仕上）は堅固な鉄骨等で直接構造躯体に接続され、地震時の揺れに対し建物と一体的に揺れるため天井の脱落や崩落のリスクが大幅に低減される。

吊り材(ボルト)

— 天井下地材

— 天井仕上げ

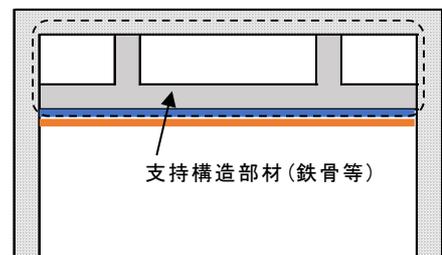
準構造化(イメージ)

支持構造部材(鉄骨等)

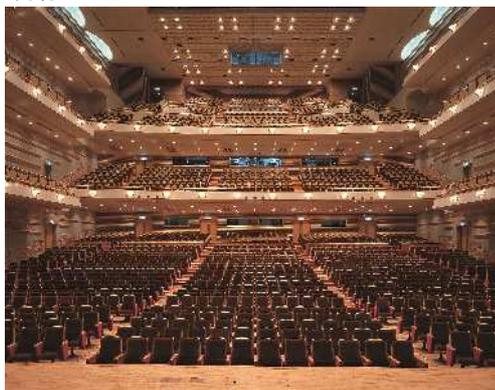
既存 大ホール

室名	設置階	天井高さ	天井面積
大ホール	1階	21.30m	1,228㎡
中ホール	地下1階	16.50m	1,090㎡
大ホールリハーサル室	地下3階	6.49m	290㎡
中ホールリハーサル室	地下2階	5.99m ※	232㎡
41会議室	4階	6.79m	353㎡

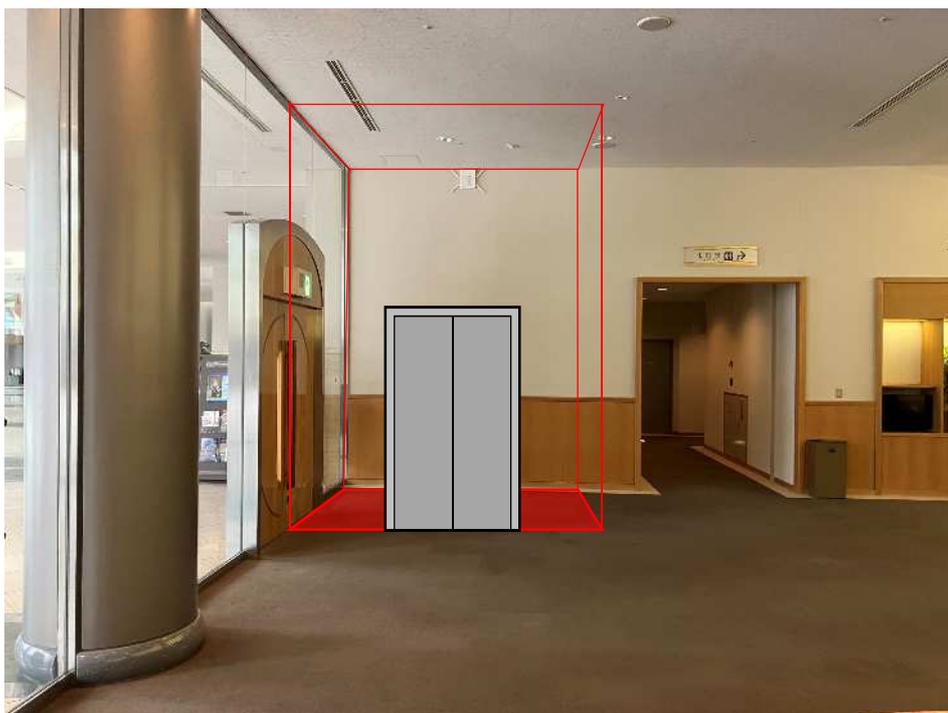
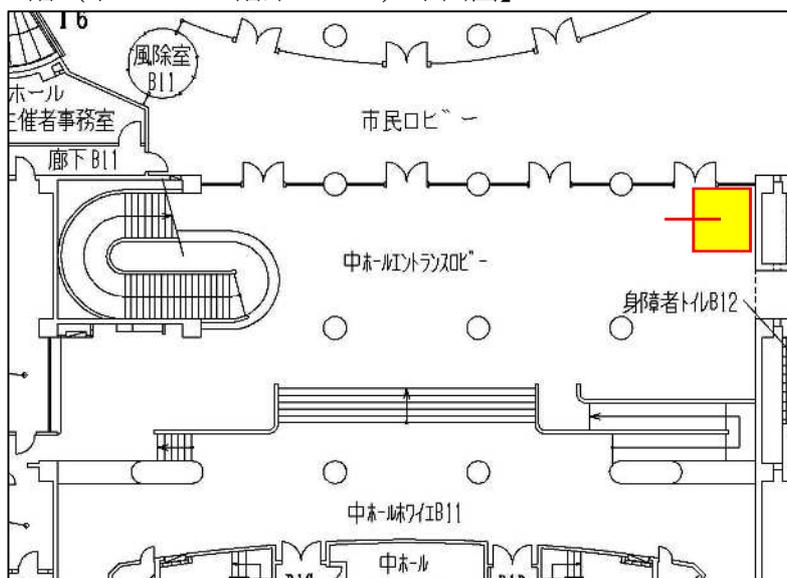
【地下1階（中ホール1階席ロビー）平面図】

A4 中ホール ロビー エレベーター設置

- ・ 高齢者の利用も多く、2階客席へのルートが階段しかない現状は、移動に制限のある方のアクセシビリティに課題がある。

- ・ エレベーターを設置しユニバーサルデザインに対応する。

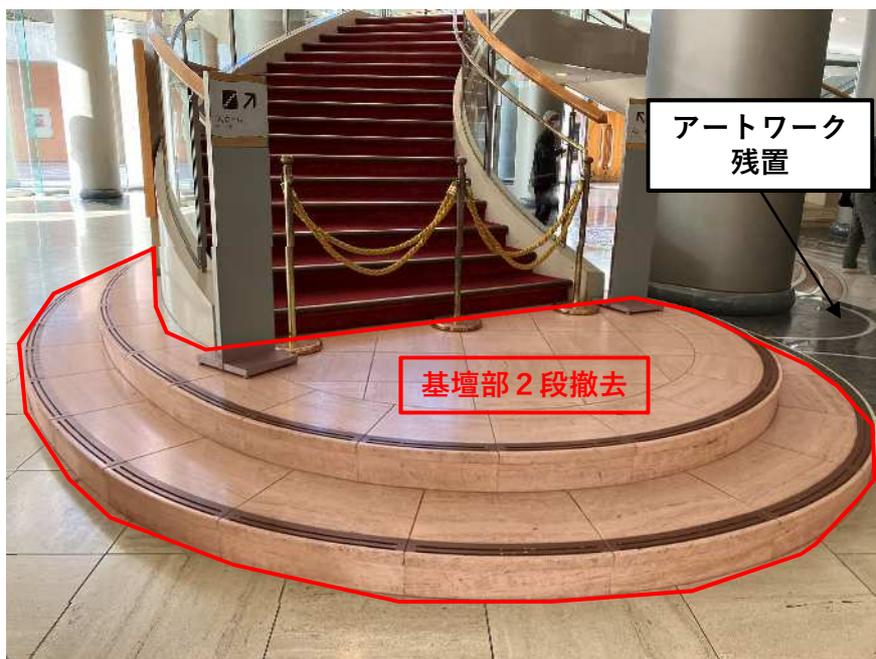
Before

A5 大ホール ロビー 階段改修

- 基壇部（階段の最下段）は、階段全体と連続しておらず、基壇部の段差に気付かずにつまづいたり、転倒事故が発生したりしている。

- 基壇部を撤去し、階段が連続するよう改修する。

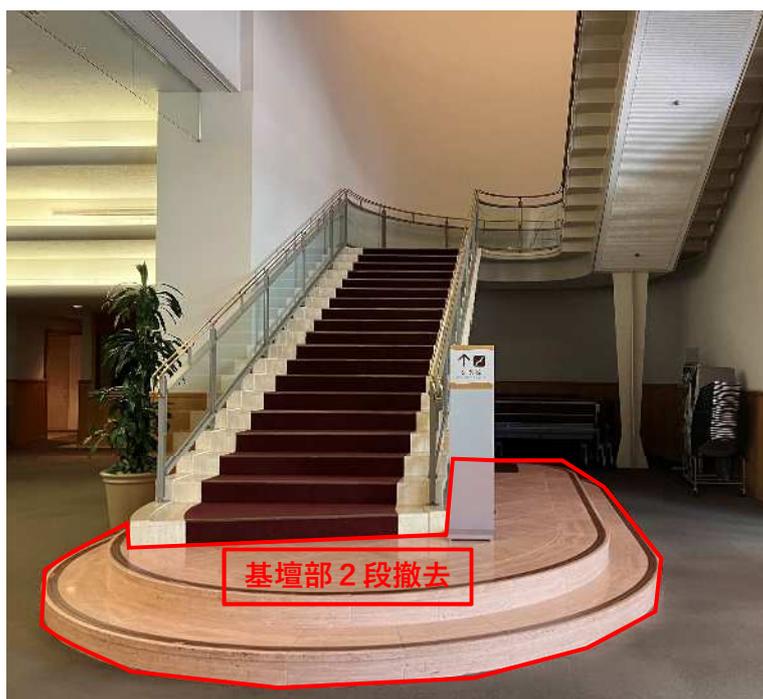
Before

A6 中ホール ロビー 階段改修

- 基壇部（階段の最下段）は、階段全体と連続しておらず、基壇部の段差に気付かずにつまづいたり、転倒事故が発生したりしている。

- 基壇部を撤去し、階段が連続するよう改修する。

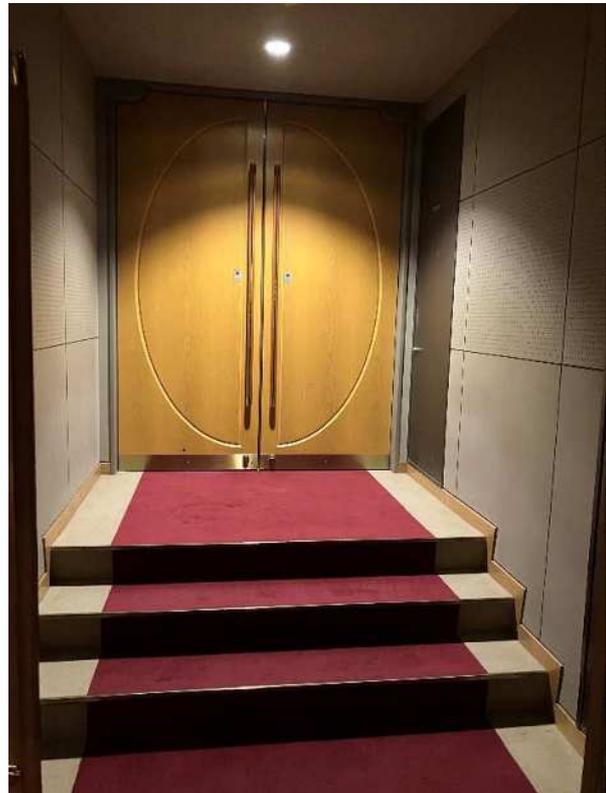
Before

A7 大ホール 前室 手摺設置

- 前室に階段があり、暗く見ずらいため転倒事故が多い。

- LED照明埋込型手摺を新設する。

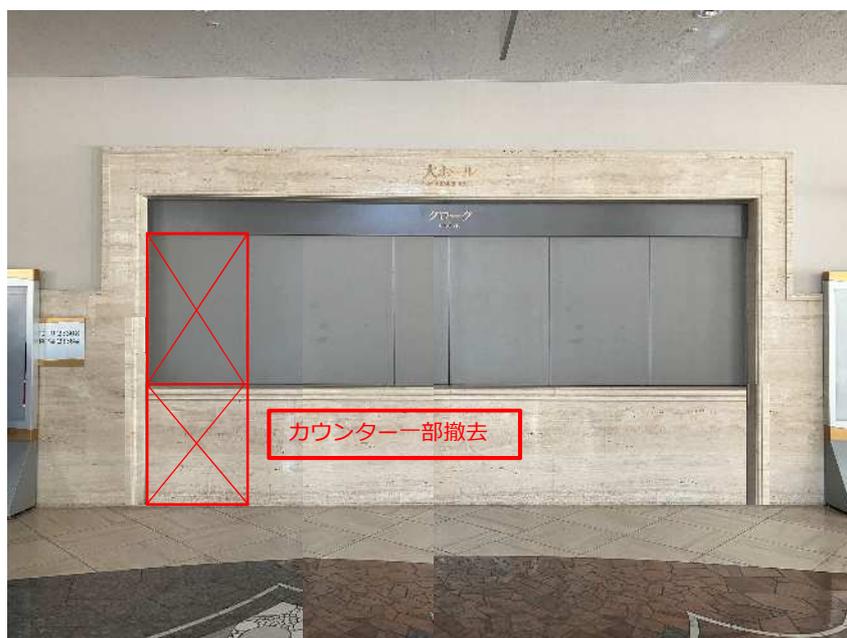
Before

A8 大ホール ロビー クローク扉設置

- キャリーケース等の重い荷物も、カウンター上に持ち上げないと受け渡しができない。

- カウンターを一部撤去し、扉を新設することにより床レベルでの荷物の受け渡しに対応できるようにする。

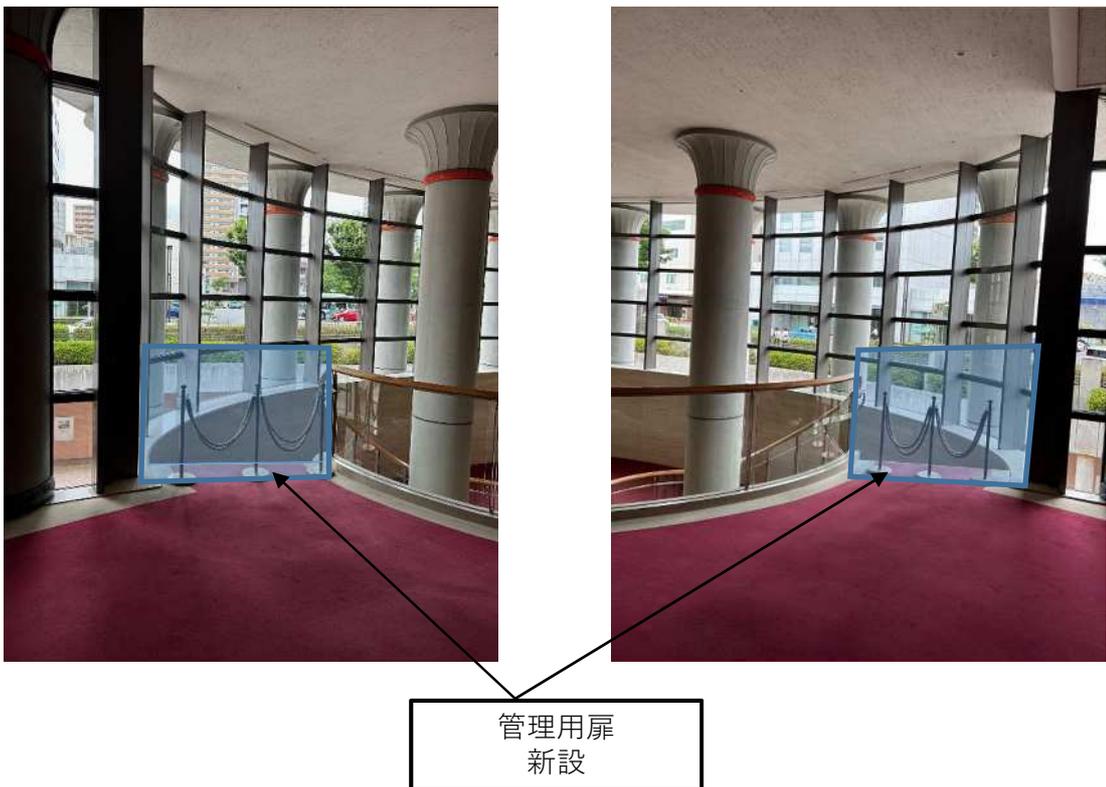
A9 大ホール ロビー階段 管理用扉設置

- 大ホール入口への階段は、市民ロビーの自由通路の中にあり、侵入禁止のロープを張っていても、誤って進入し、階段を上る人が多く、セキュリティ上の課題がある。

- 大ホールホワイエに管理用扉を新設することで防犯性能の向上を図る。
- 圧迫感、閉塞感の軽減のため、必要最小限の高さとし、反対側の様子が見通せる手摺状の仕様を選択する。
