# 平成29年度の出水状況(対策実施による効果)

1. 平成29年6月21日降雨について
2. 平成29年10月21～23日降雨について
3. 対策効果の検証(速報)

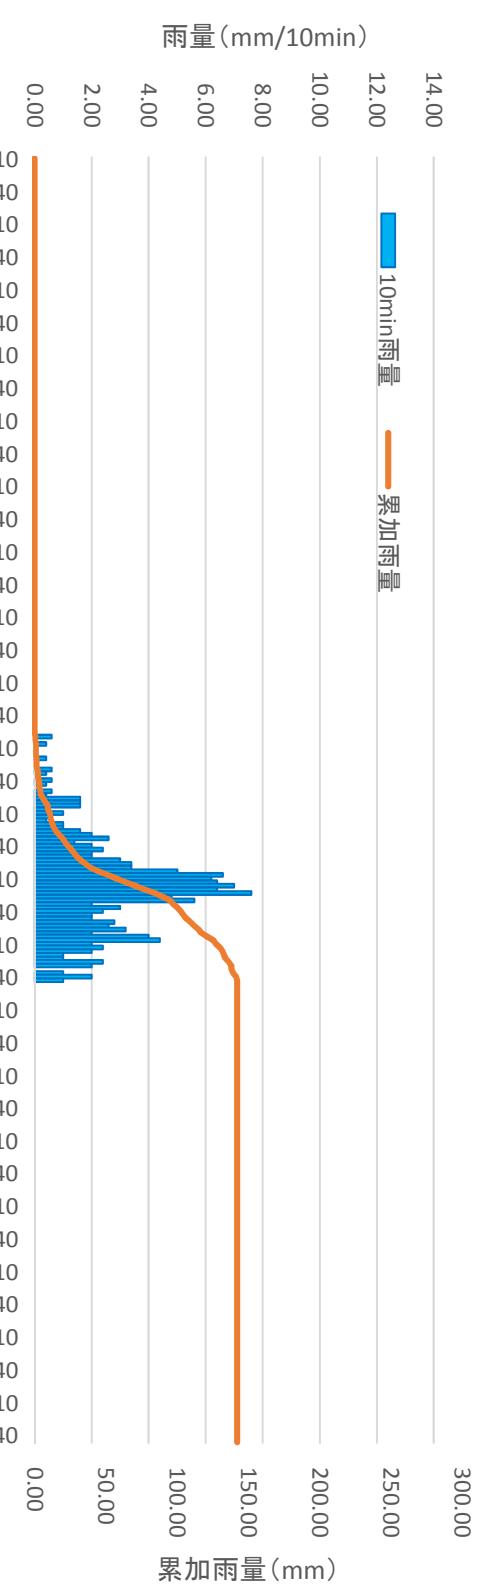
高塚川流域のみでの流域平均雨量は、60分最大雨量40.2mm、24時間雨量142.2mmであった。

平成27年9月降雨と比較すると、60分最大雨量では上回るが、24時間雨量は大きく下回っている。

流域平均雨量(高塚川流域)				
異常気象名	60分間		24時間	
	最大雨量	確率	最大雨量	確率
台風18号及び秋雨前線 (平成27年9月7~8日)	26.0mm	約1/2以下	218.8mm	約1/10
梅雨前線 (平成29年6月21日)	40.2mm	約1/2以下	142.2 mm	約1/2以下

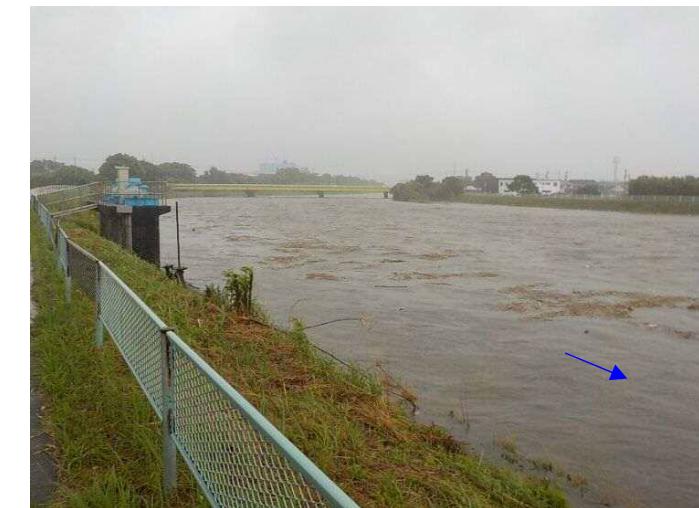
松江地点では、はん濫危険水位(T.P.+3.30m)を上回るT.P.+4.20mまで水位が上昇した。また、高塚川合流点付近でも水位が上昇したが、計画高水位までは達していない。

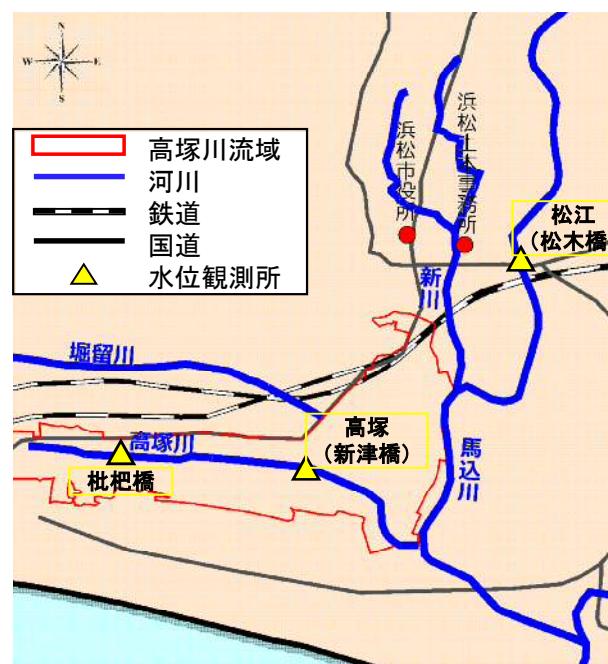
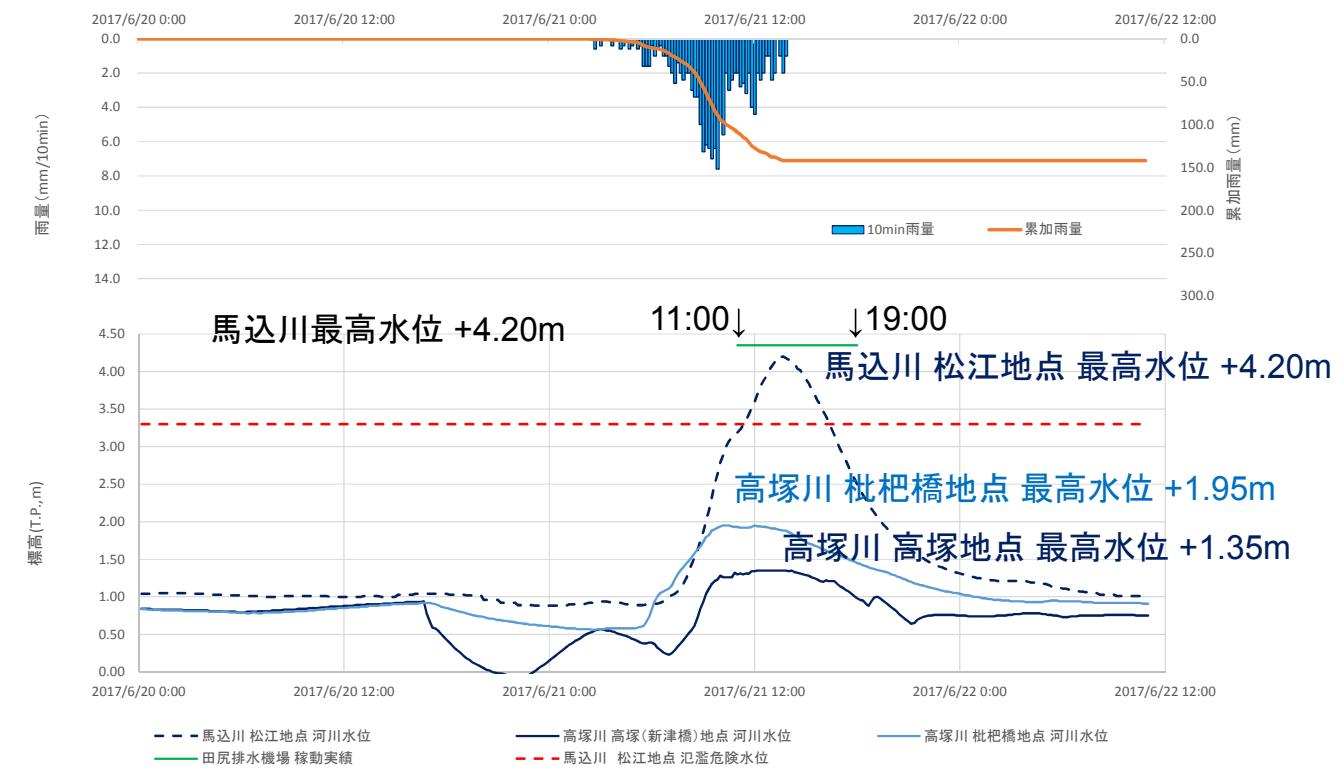
高塚(新津橋)地点ではT.P.+1.35m、上流の枇杷橋ではT.P.+1.95mまで水位が上昇したが、水位計設置箇所での堤防高は超過していない。

高塚川から馬込川への排水を担う田尻排水機場では、馬込川及び高塚川の水位状況に合せて自然排水、ポンプ排水(21日11:00～19:00)を実施した。

なお、21日の降雨が予想されていたため、20日に高塚川の水位を自然排水により、事前に低下させていた。

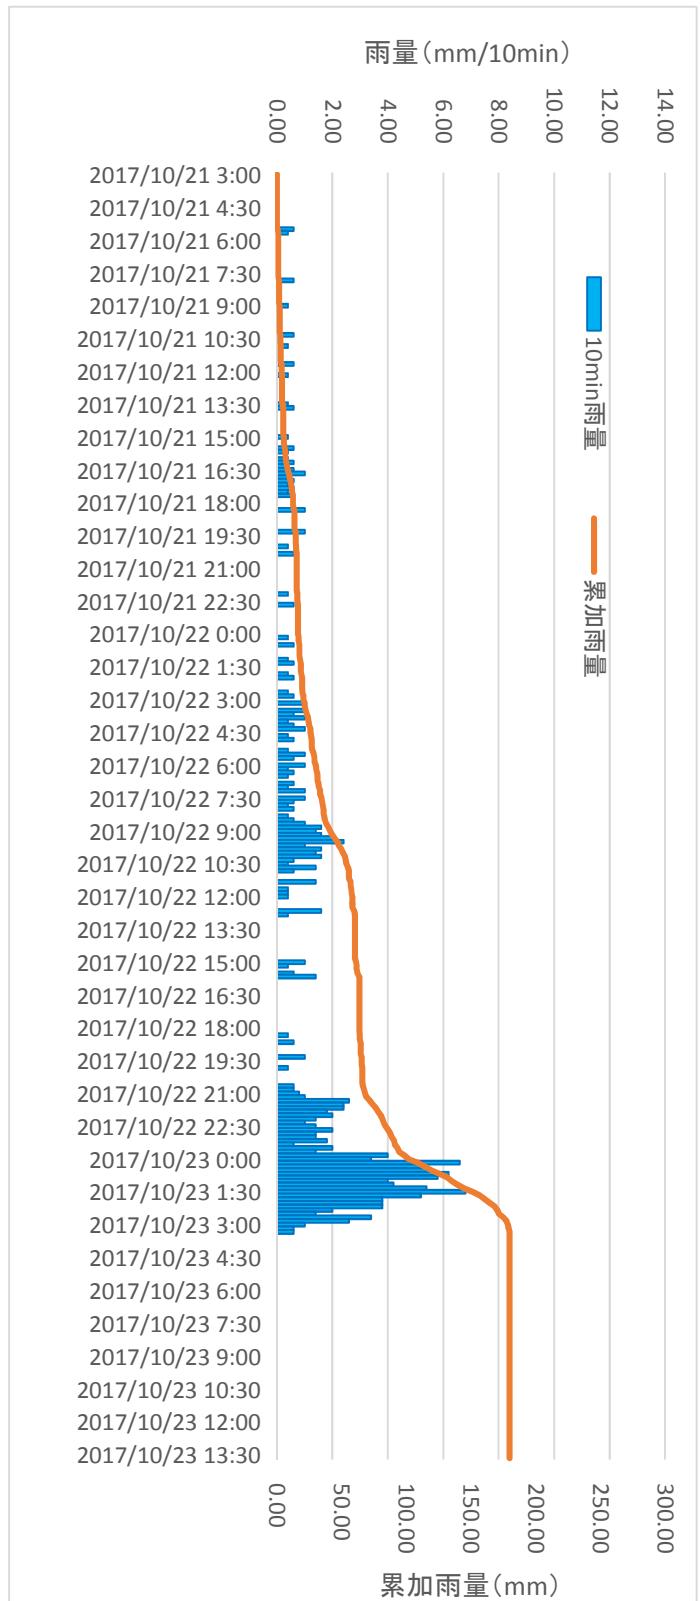
高塚川流域のみでの流域平均雨量は、60分最大雨量33.2mm、24時間雨量158.4mmであった。

平成27年9月降雨と比較すると、60分最大雨量では上回るが、24時間雨量は大きく下回っている。

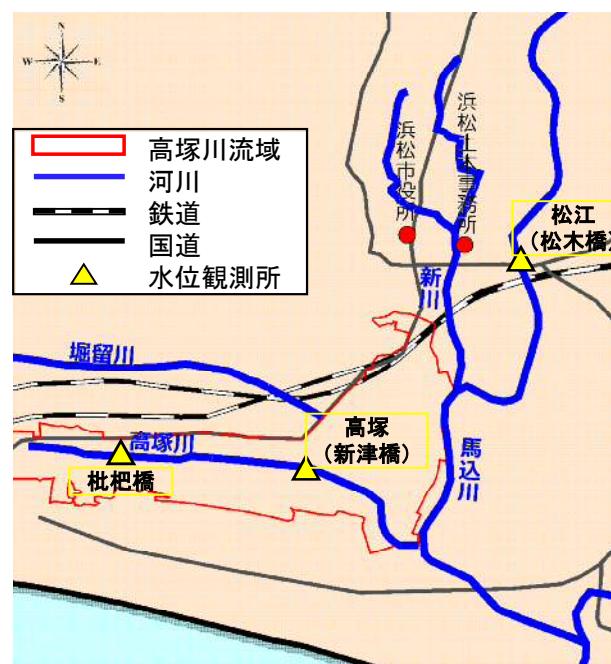
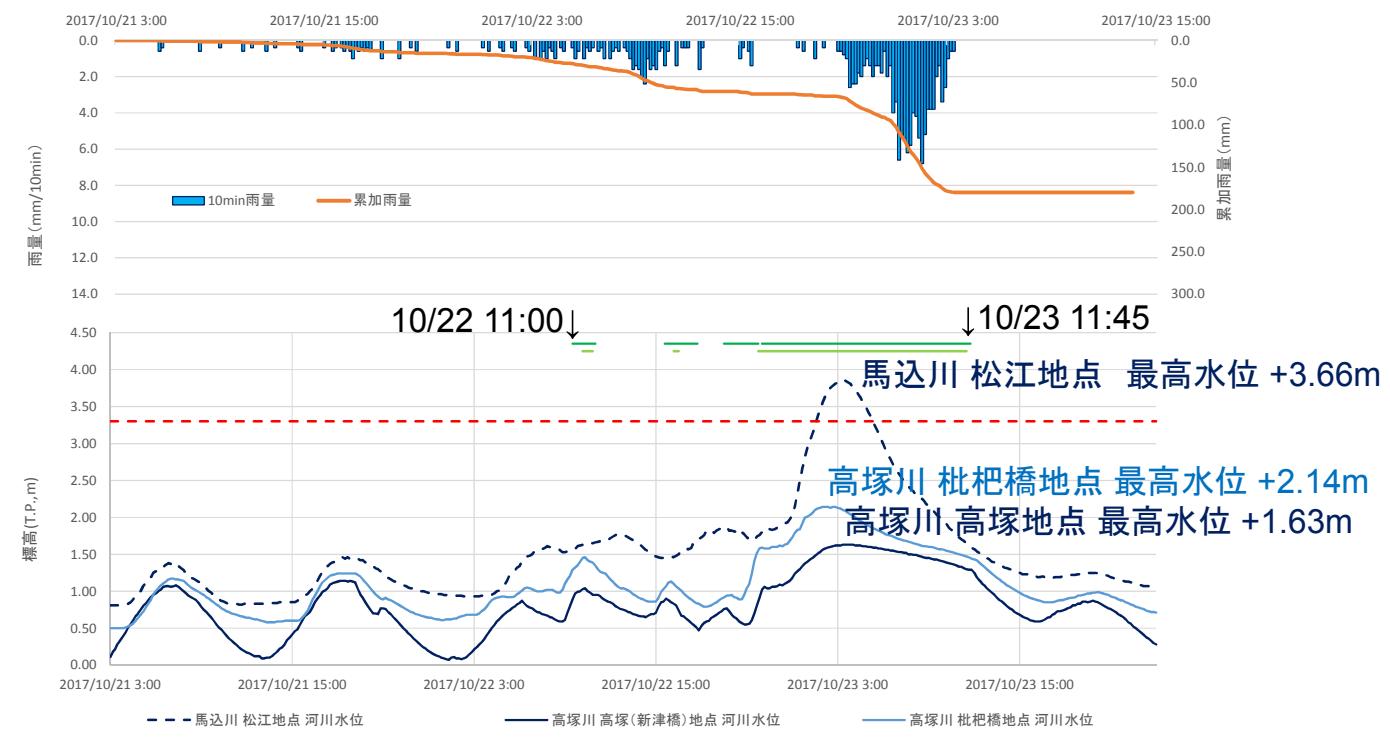
河川 水位ハイドログラフ

高塚(新津橋)地点ではT.P.+1.63m、上流の枇杷橋ではT.P.+2.14mまで水位が上昇したが、水位計設置箇所での堤防高は超過していない。

高塚川から馬込川への排水を担う田尻排水機場では、馬込川及び高塚川の水位状況に合せて自然排水、ポンプ排水(22日9:30～23日11:45)を断続的に実施した。

なお、事前に降雨が予想されていたため、降雨前に高塚川の水位を事前に低下させていた。

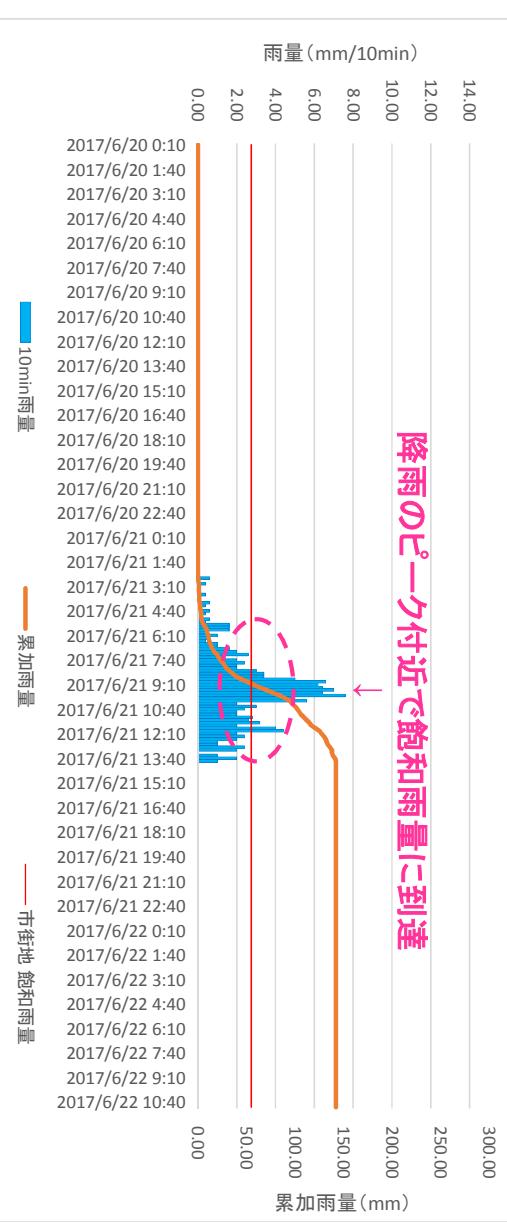
平成29年6月21日降雨 ハイエトグラフ

平成29年6月21日降雨に比べ、平成29年10月21～23日降雨の河川水位(高塙地点、最高水位)が高い。これは、降雨のピーク前の降雨量が多く、地中への浸透量が減少していたことで、流出量が増加したと考えられる。

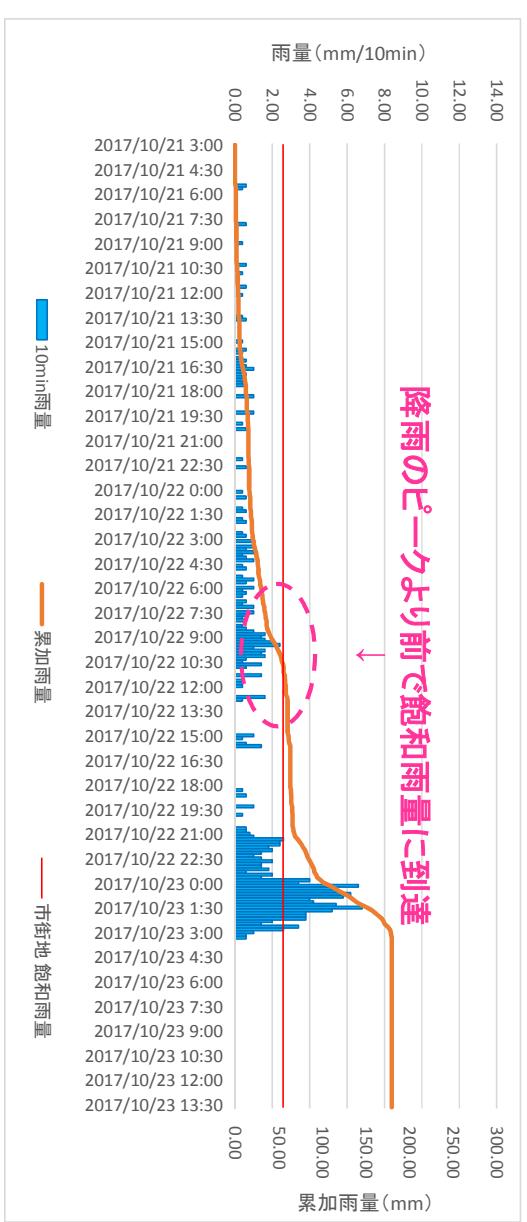
平成29年10月21～23日降雨 ハイエトグラフ

10/21の3:00から降雨が継続しているため、降雨のピークを向かえる前に、土壌は飽和状態であったと推察できる。

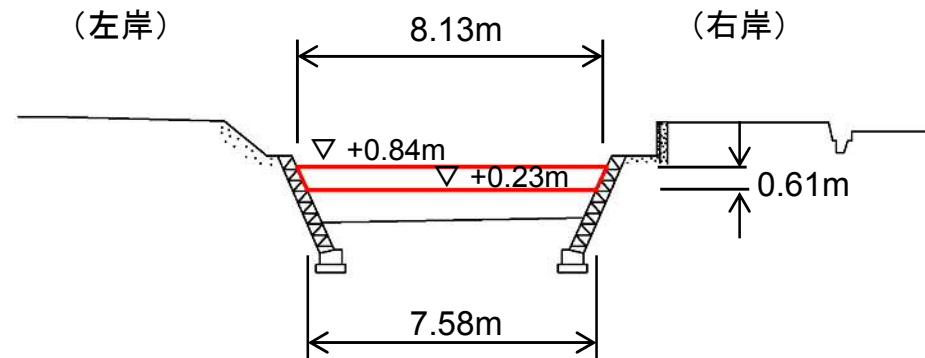
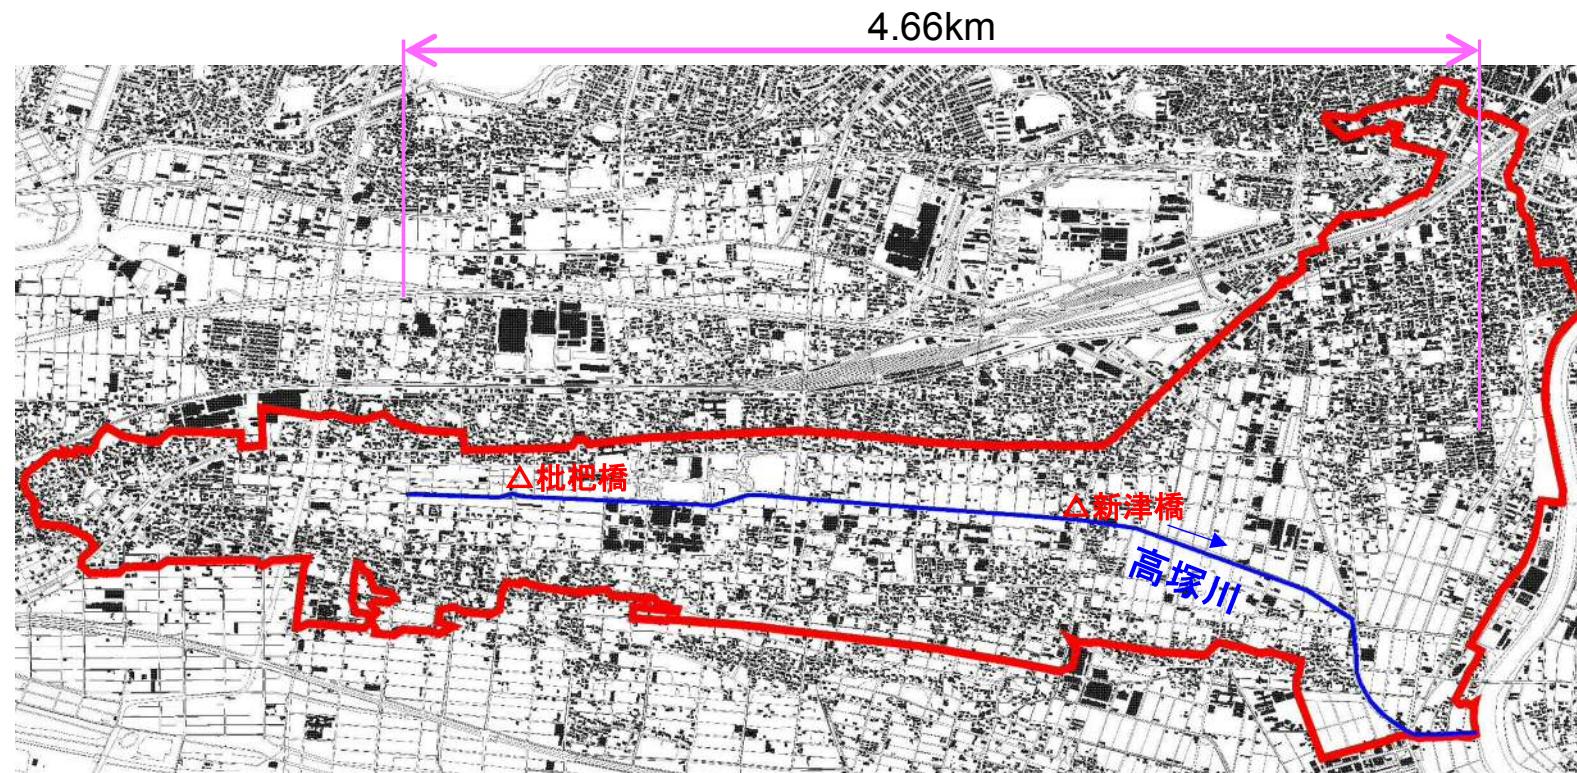
新津橋 下流 横断図

6月21日及び10月21～23日降雨では、事前に降雨が予想されたため、降雨前に河道水位を低下させていた。6月21日降雨では、河道内での貯留量としては、約20,000m<sup>3</sup>※程度であったと考えられる。

※準用河川指定を予定している区間での河道貯留量

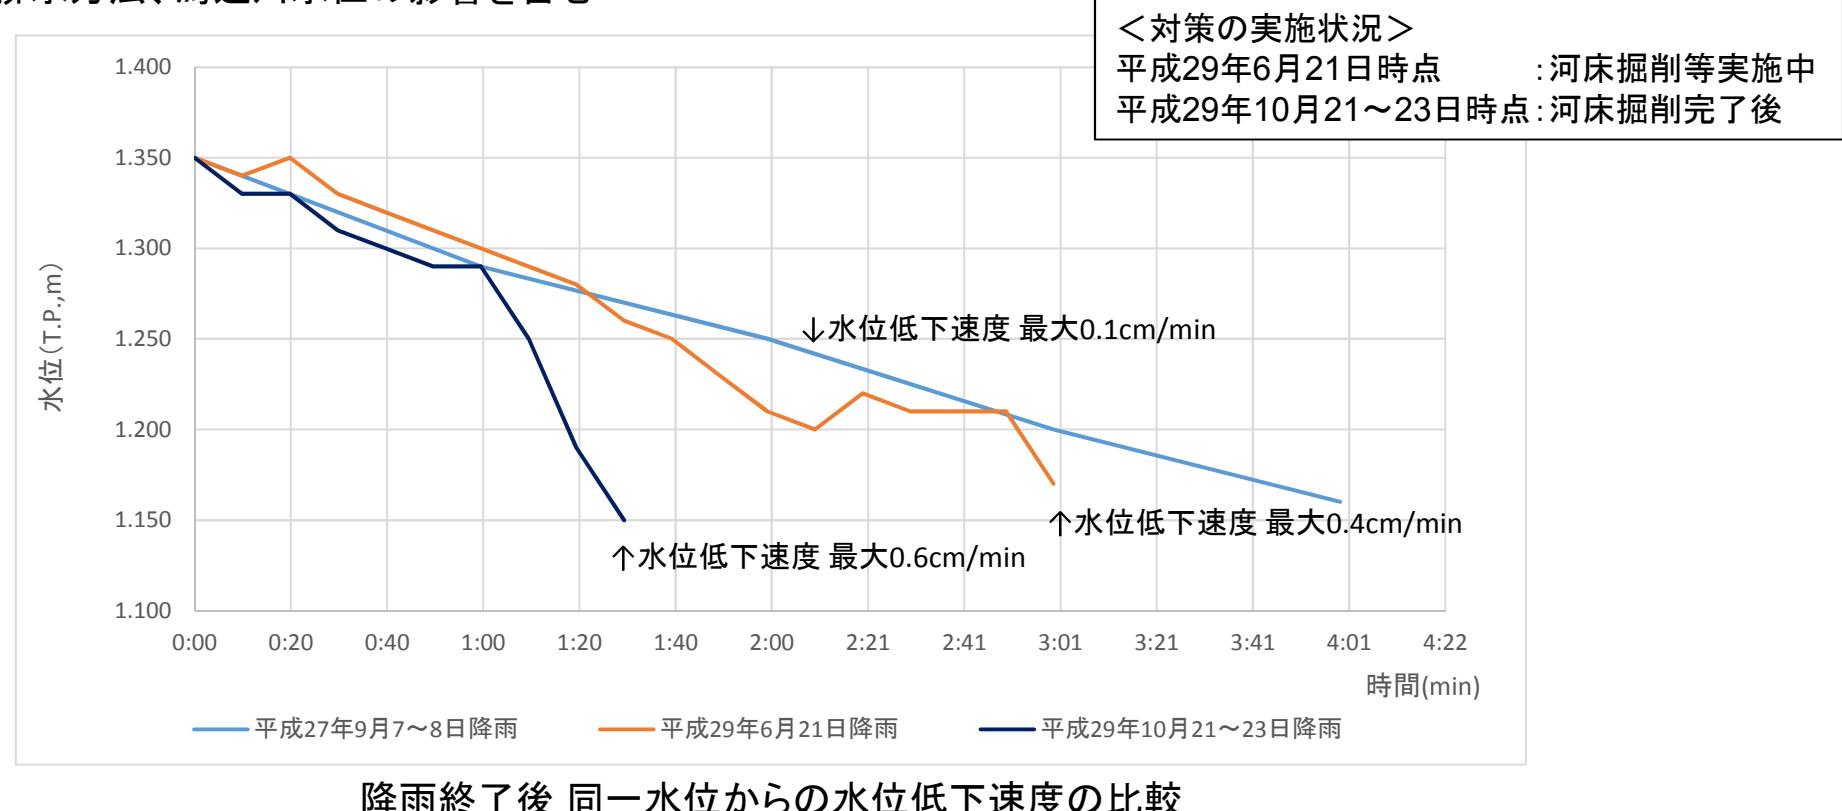
高塚川では今年度(～6月実施)、浅田8号排水路付近から東新橋までの区間( $L=980m$ )で、河床掘削、藻や水草の除去を実施したこと、年度から実施しており、河積が増加したことで、水位低下速度が増した可能性がある。

平成27年9月7～8日降雨時の水位低下速度に比べ、平成29年6月21日降雨では4倍、平成29年10月21～23日降雨では6倍となっている。

河積阻害物が撤去されたことで、流速が増加し、水位低下速度も増したと推察される。
