中間年(令和2年度)までの対策効果及び目標達成状況

- 1. これまでの降雨及び浸水被害の状況
  - 1. 1 降雨及び家屋被害等
- 2. 実現象の対策効果の確認
  - 2. 1 水位低下速度の変化
  - 2. 2 道路冠水時間の変化
- 3. シミュレーションモデルを用いた対策効果及び目標達成状況
  - 3. 1 道路冠水時間の変化
  - 3. 2 アクションプランの目標
  - 3. 3 中間年次までの目標達成状況

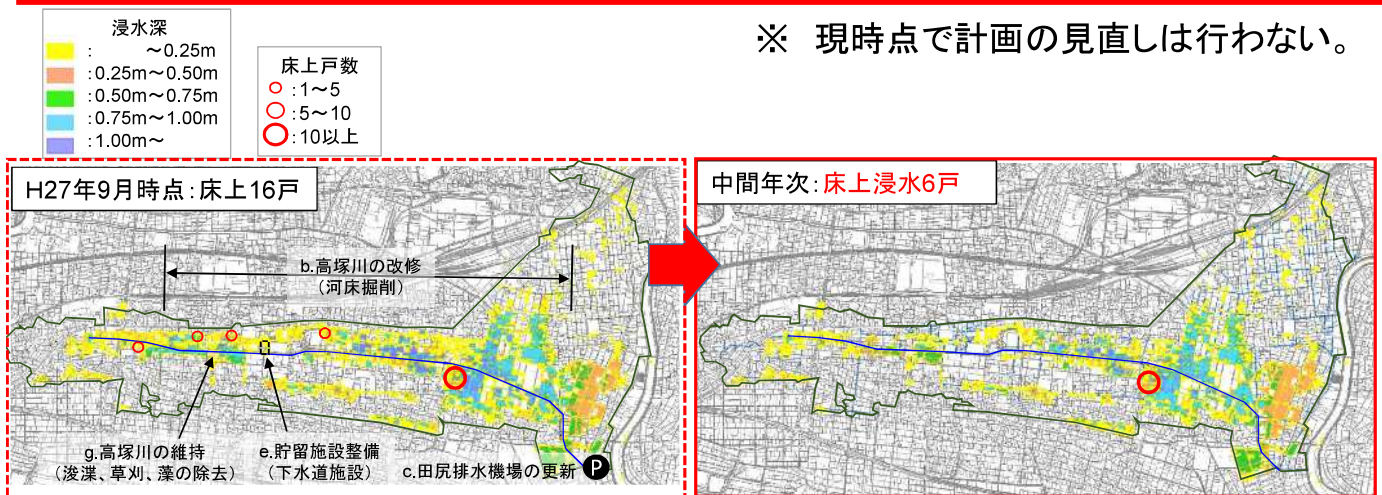
#### 3.3 中間年次までの目標達成状況

中間年次(令和2年度)までの床上浸水は6戸となり、  
5年の目標を達成した。
