浸水被害に対する抜本的な河川改修には、膨大な費用と時間を要す。減に向けて河川・農地・下水道・都市計画・道路・公園などの各行政して**緊急に実施する行動計画がアクションプラン**です。

浜松市南部  
総合的治

《アクションプラ

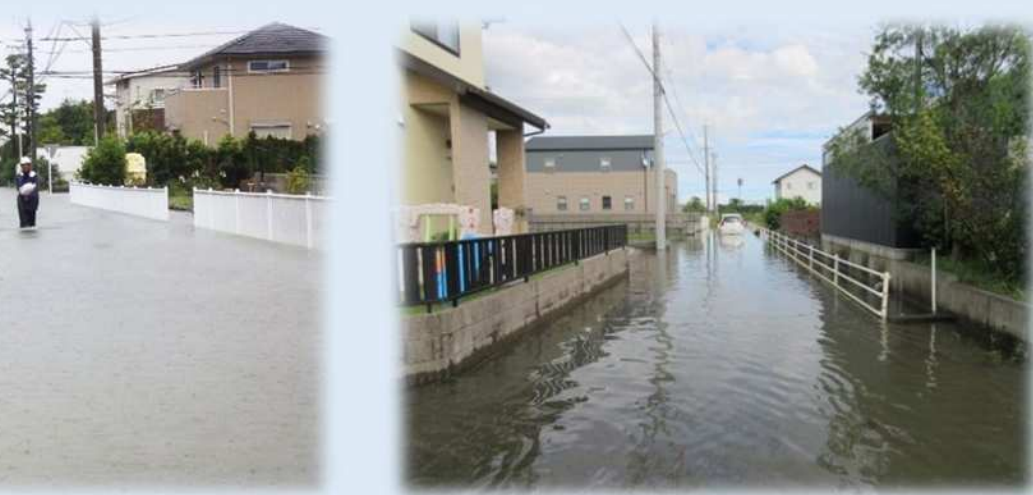
平成27年9月7日～8日  
《台風18号浸水被害》

的な要因、宅地化、局地的豪雨の発生などにより、近年浸水被害が発生して

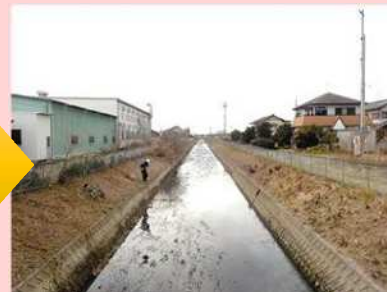
## 高塚川の河床掘削

川底を掘って、水を多く流せるように改修します。  
草刈、藻・水草の除去をし、適切な維持管理をします。

浚渫(しゅんせつ)・・・(川や海岸の)水底の土砂などをさうこと
