# 浜松城跡43次発掘調査

— 現地説明会資料 —

浜松市文化財課

2021.12.25

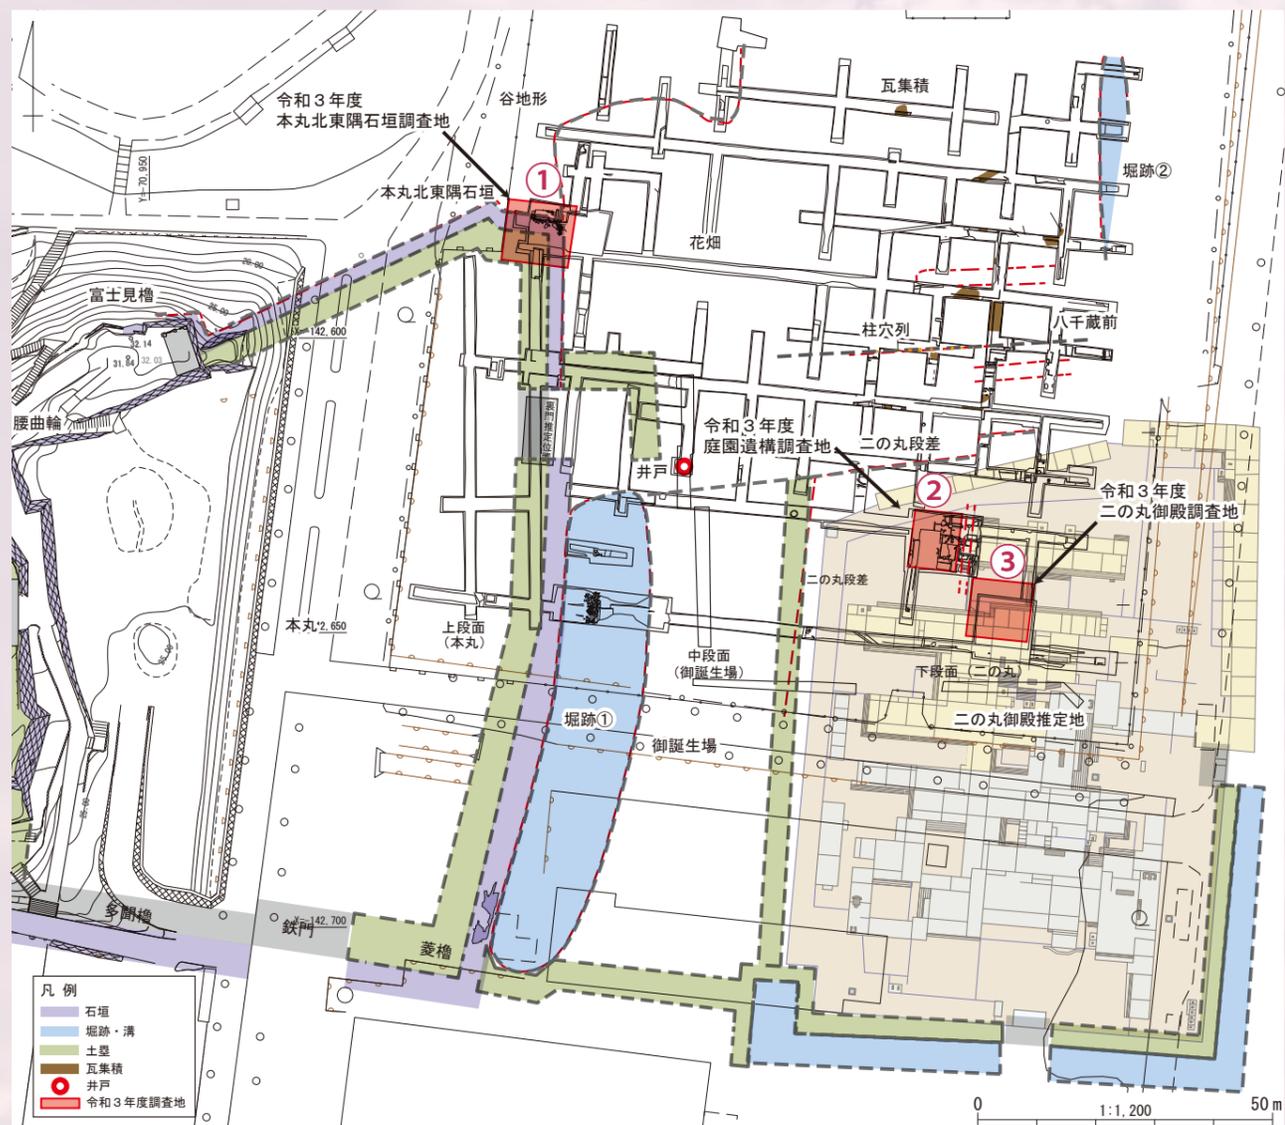
令和元年・2年の調査成果と令和3年度の調査地（御殿等の位置は推定）

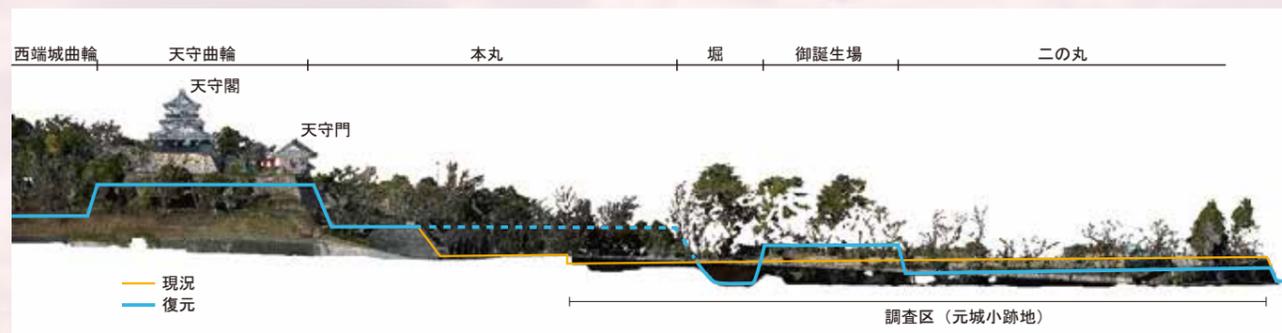
浜松城の構造（南からみた調査対象地周辺）

これまでの調査により、浜松城の本丸・御誕生場・二の丸の構造が明らかになってきました。天守閣や天守門がある天守曲輪が最も高い位置にあり、三の丸へ向かい段々低くなっていることがわかります。御誕生場と二の丸の境界部では、1.2m程度の段差が確認でき、二の丸が一段低い場所にあったことがわかりました。調査対象地においては、上段面に本丸が位置し、中段面に御誕生場、下段面に二の丸と続きます。

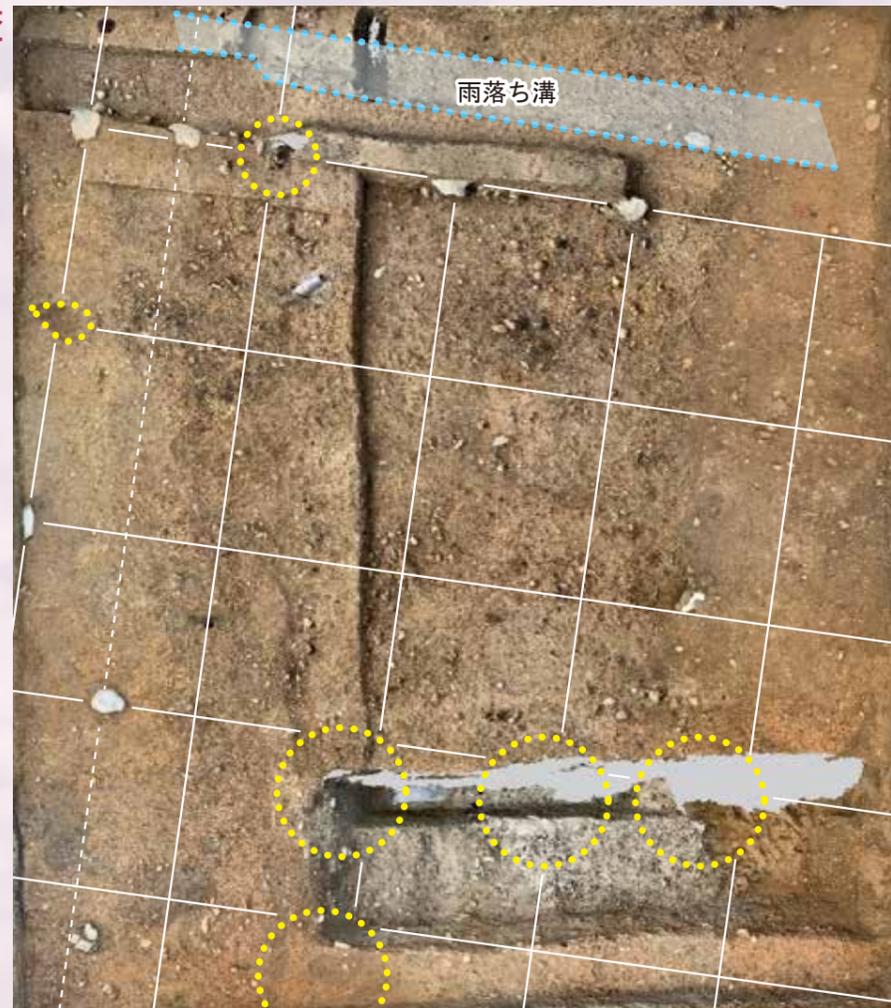
2021年の調査で二の丸御殿の建物基礎を発見し、その詳細な構造が明らかになりました。確認した遺構は、柱を支える礎石や礎石の据え付け穴、軒先の雨水を受ける溝である雨落ち溝などです。礎石と礎石の中心間の距離は約2mであることから、建物は6尺5寸（1.97m）を基準に設計されていた京間の建物といえます。基準に京間を用いることは、比較的古い時期によく見られる特徴であることから、今回検出した建物遺構は江戸時代の二の丸に建てられた御殿の基礎と考えられます。

また、東西に並ぶ礎石の北側には、瓦で側面を囲った溝が総延長4mほど確認できました。これは軒先に雨水を受ける「雨落ち溝」と考えられます。検出した雨落ち溝が設けられていることから御殿のうち北側に開けた部分であることも判明しました。

検出した二の丸御殿の基礎配置と雨落ち溝

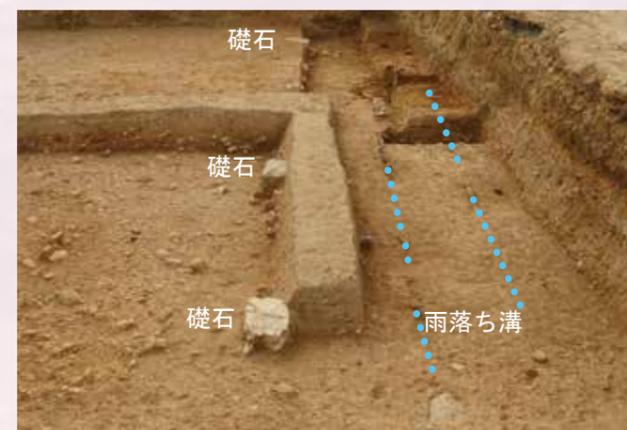
礎石と雨落ち溝

建物基礎（礎石）6石と礎石を設置するために掘られた穴（礎石据付穴）や礎石の痕跡を6箇所以上確認しました。また、礎石列の北側には雨落ち溝が敷設されていることも明らかになりました。列をなした礎石と雨落ち溝を確認できたことは、発掘調査成果と二の丸御殿を描いた絵図を照合する有力な手がかりとなります。

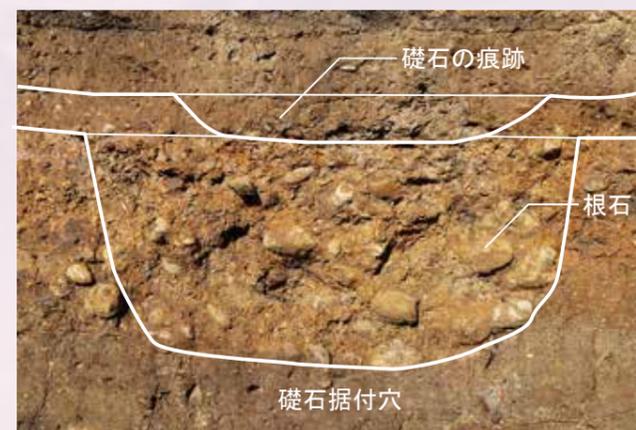
礎石据付穴

整地した地盤に、直径0.6～0.8m、深さ0.6m程の穴を掘り、根石と呼ばれる礫が敷き詰め、その上に礎石が据え置かれていました。礎石が取り外されたものでも、礎石据付穴や抜き取られた礎石の痕跡から礎石の配置を推定することが出来ます。

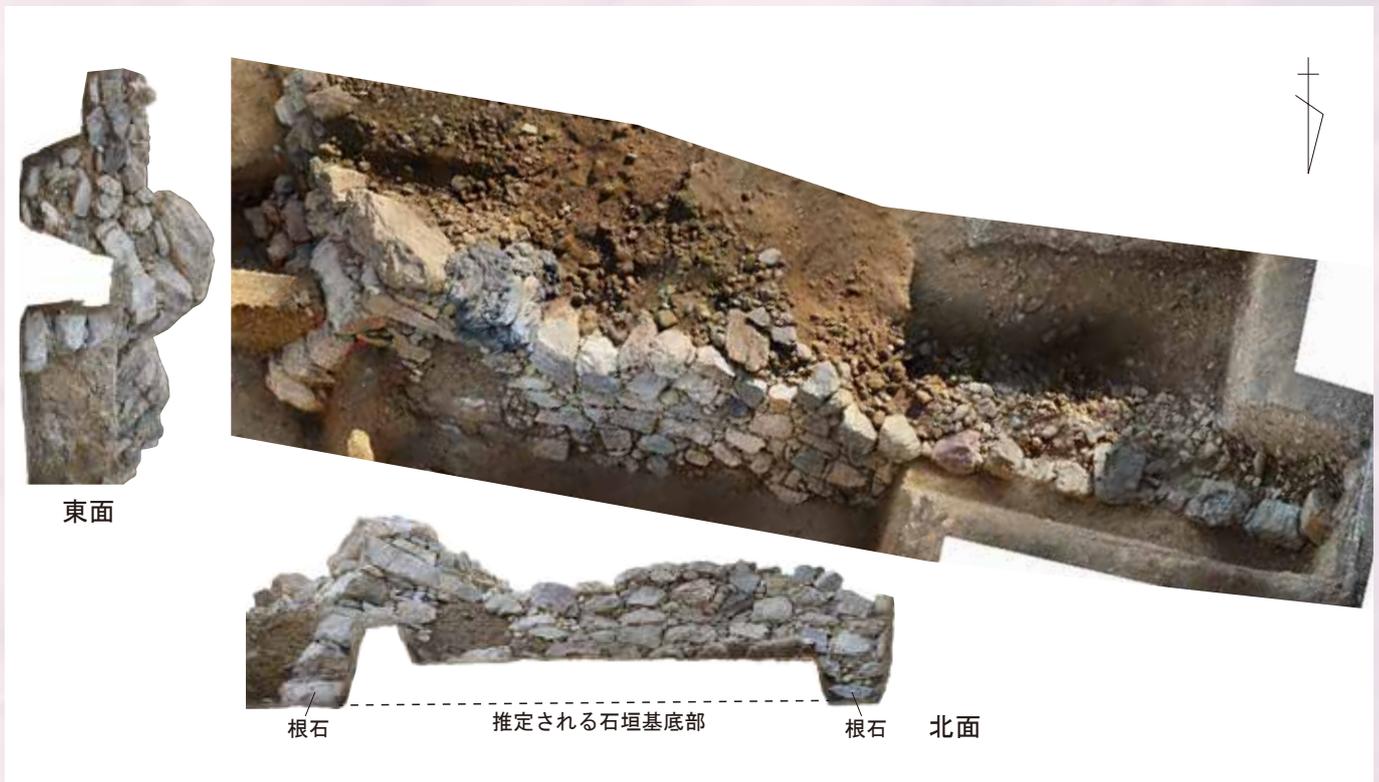
石垣は、本丸の北東部隅に位置します。隅角部が検出できたため本丸の規模が明らかになりました。隅角部は石材の長短を交互に積み上げる算木積み技法が用いられ、石垣背面には裏込めが幅1m程確認できます。天守曲輪の石垣との共通性から、1590年から1600年の間に浜松城主を務めた堀尾氏が築いた石垣と考えられます。

浜松城石垣のオルソ画像

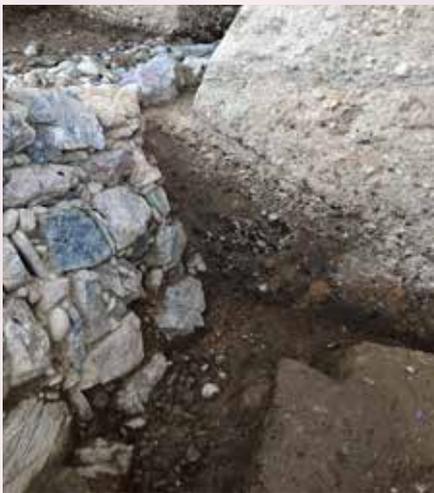
### 石垣の構造 1

根石（石垣の最も下にある石）を固定するために行った作業の痕跡を確認することができました。根石の前方に20cmほどの幅で、小石を敷き詰め、根石が動かないように、固定している様子が窺えます。

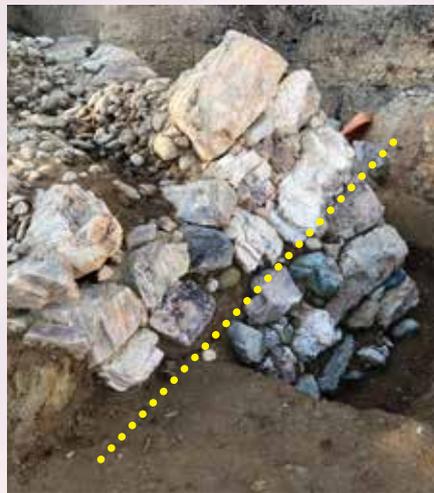
### 石垣の構造 2

南北に伸びる石垣東面では、根石から上へ3石までの範囲において、石垣面に凹凸がみられ、それより上方は平滑な石垣面に仕上げられています。下3石は人為的に埋められており、石垣構築時から埋めることを前提にしていたと考えられます。

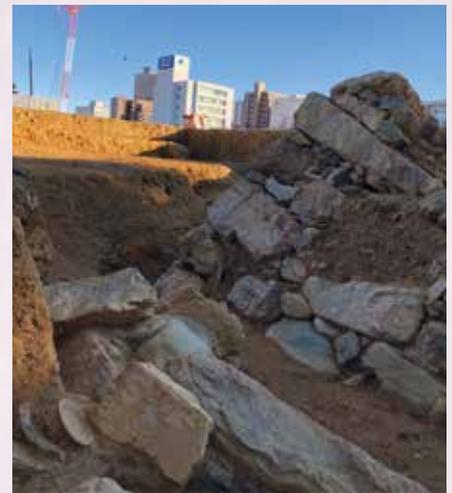
### 崩落した築石とかわらけ

本丸北東隅石垣の北側には、崩れた状態の石材が集中して出土しました。地震等によって石垣が崩落した痕跡と想定できます。さらに、崩落した石垣に添えられるように19世紀頃とみられる完形のかかわりが出土しています。なんらかの儀礼的な行為が行われた痕跡とみられます。

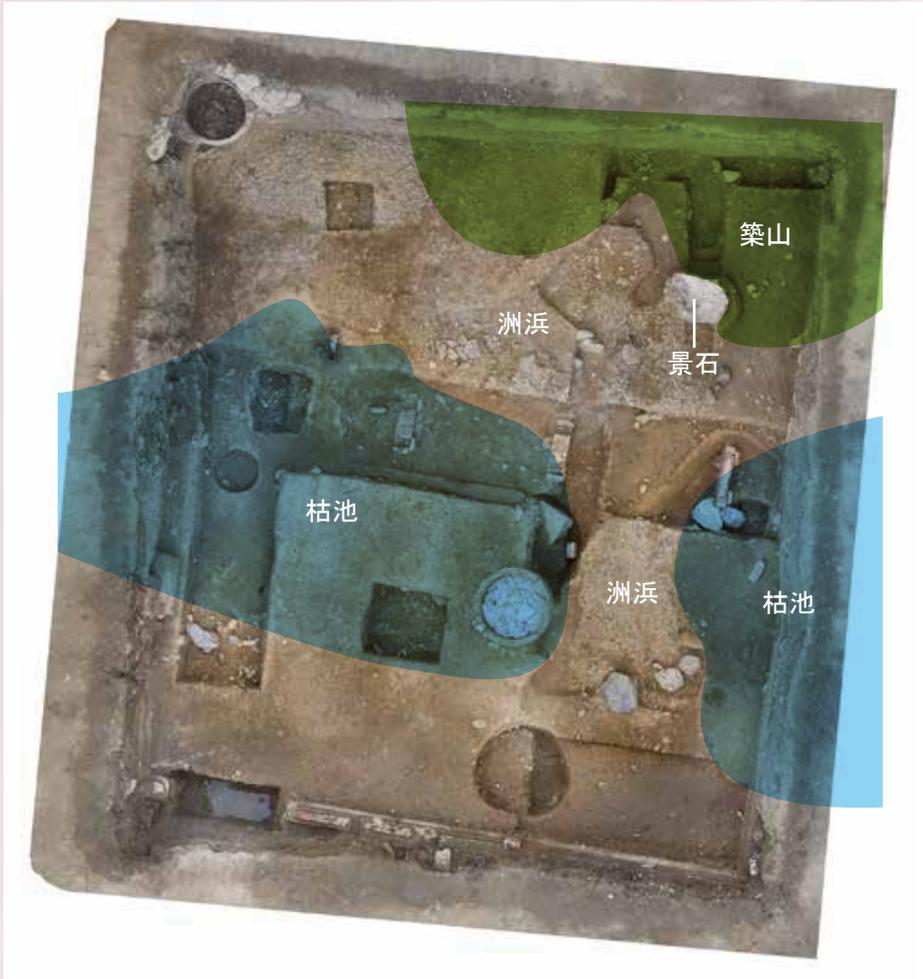
二の丸の北西隅において円礫を敷き詰めた洲浜（すはま）、大型のチャートを用いた景石（けいせき）、三和土（たたき）を用いた枯池（かれいけ）によって構成された枯山水庭園を検出しました。庭園遺構は枯池内から出土した瓦の特徴から江戸時代のものと捉えられます。

発掘調査により確認した庭園遺構の範囲は東西約9m、南北約10mにおよびます。

庭園遺構のオルソ画像

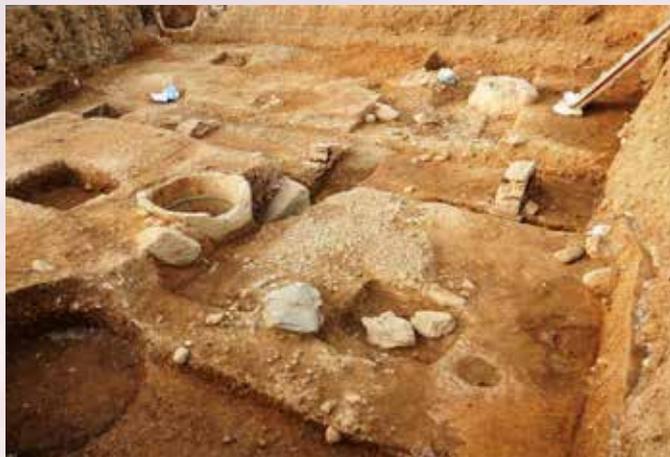
洲浜・築山と景石

小型の円礫が敷きならされた部分は、洲浜と呼ばれます。洲浜には高低差があり、円礫が見られない北側部分には築山があったとみられます。

景石には、長辺0.8m、短辺0.6m、高さ0.5mほどあるチャートが用いられています。

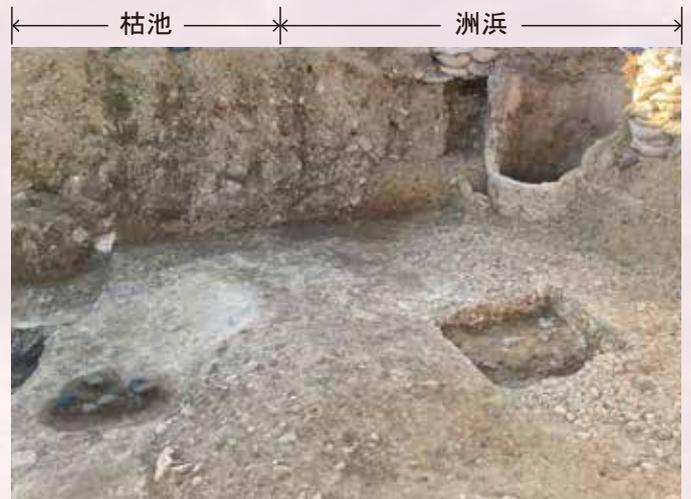
枯池と洲浜

枯池は三和土を用いてつくられています。枯池底部の三和土は西側中央部が最も低くなっています。洲浜と枯池の境界部分では、洲浜の末端を覆うように三和土が施されています。枯池の平面形は不整形で、南北約5m、東西は調査区外に続くため10m以上の規模と捉えられます。
