浸水メカニズムと原因分析

1. 降雨の分析
2. 過去の浸水状況との比較
3. 河川水位と浸水状況
4. ポンプ排水量
5. 水位変動の特性
6. 河道および水路の流下能力
7. 流域内の土地利用
8. 浸水シミュレーション
9. 浸水原因の考察・課題

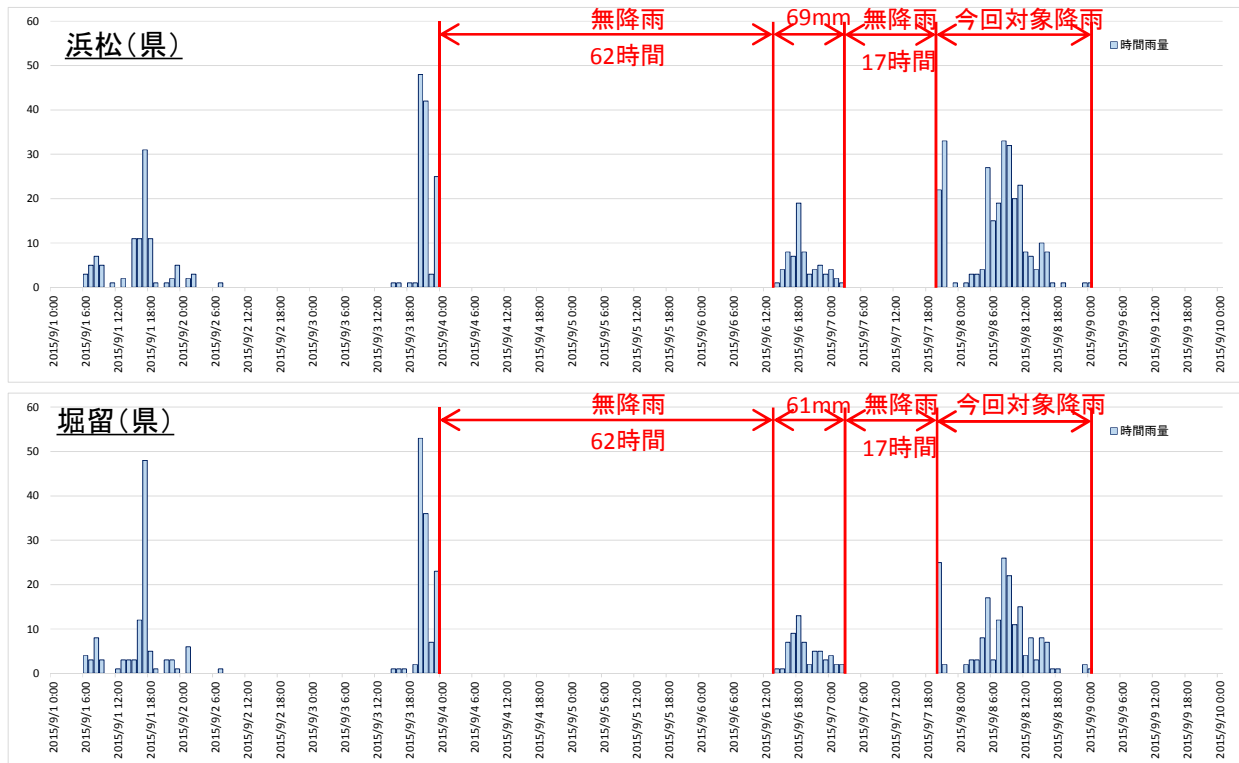
ハイトグラフ(2015/09/01~2015/09/09)

高塚川流域のみでの流域平均雨量は26.0mm/hr (確率評価: 約1/2規模)、218.8mm/24hr (確率評価: 約1/10規模)であった。

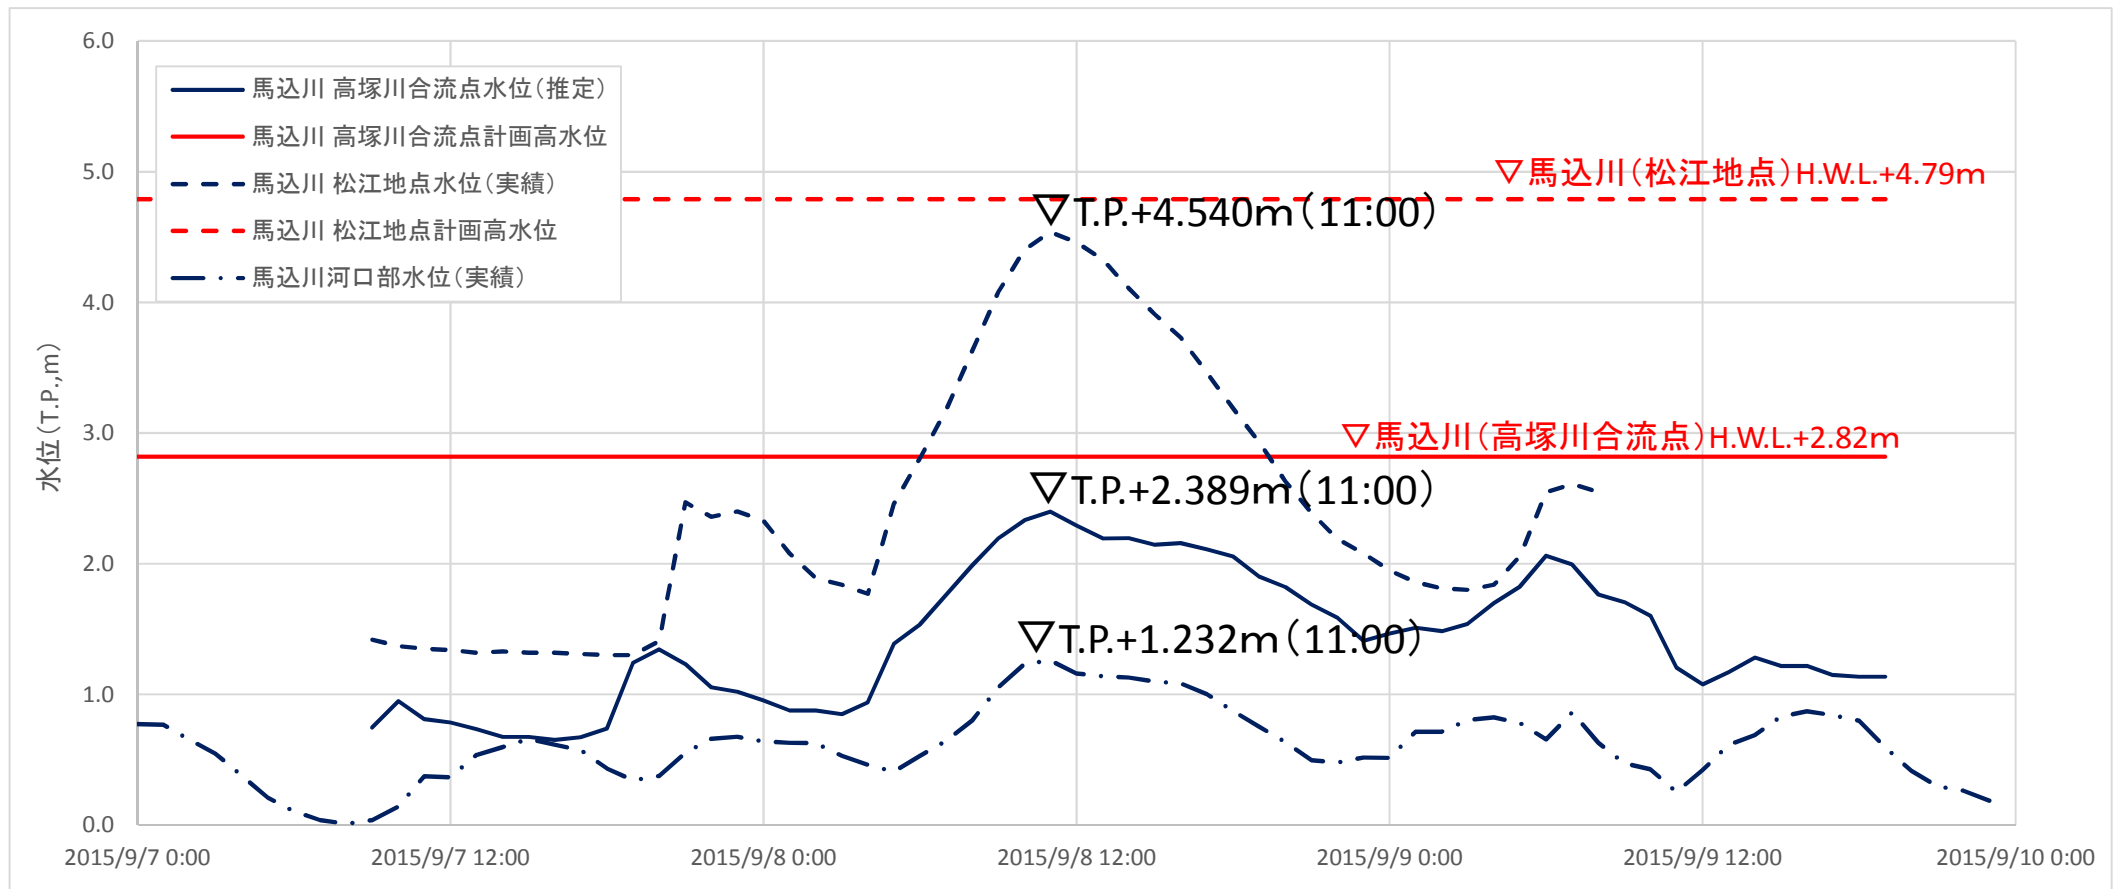
馬込川(高塚川合流点)での水位を流出解析モデル(小流域:準線形貯留型モデル, 河道:一次元不定流計算モデル, 下流端水位:馬込川0.5k付近実績水位)を用いて推定した。その結果、馬込川(高塚川合流点)の水位はピークでT.P.+2.389mとなった。

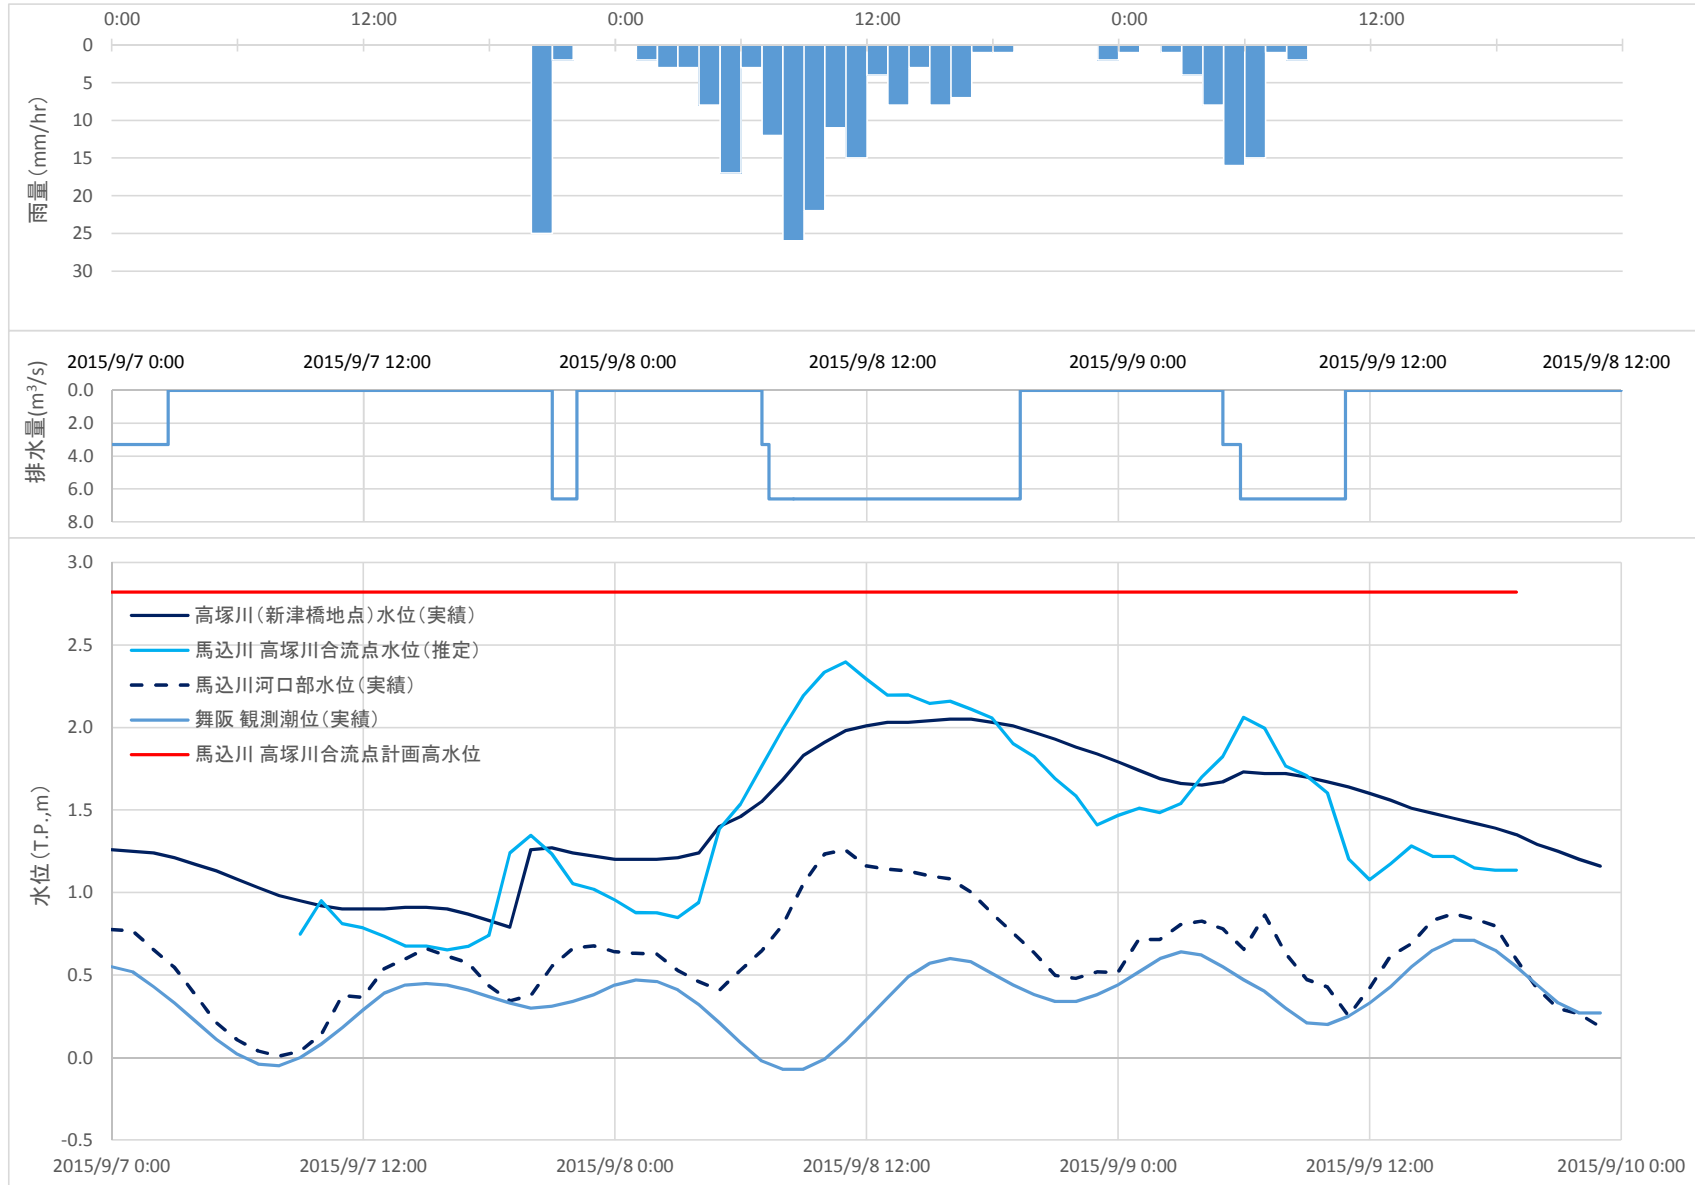
ポンプ排水の状況(推定)

田尻排水機場の稼働実績より、9月7日から9日での排水量は、最大能力6.6m³/s稼働、想定される総排水量は475,200m³である。ただし、現在ポンプ運転に関して、明確な運転ルールが定められていないことから、実際の稼働状況の推定は難しい。※ただし、排水機の稼働記録は、排水機を起動した時間及び排水機の稼働を終了した時間である。

○ポンプの効果的な強制排水を行うためには、システムの構築（水位計の設置等）やポンプ運転ルールの策定が必要である。

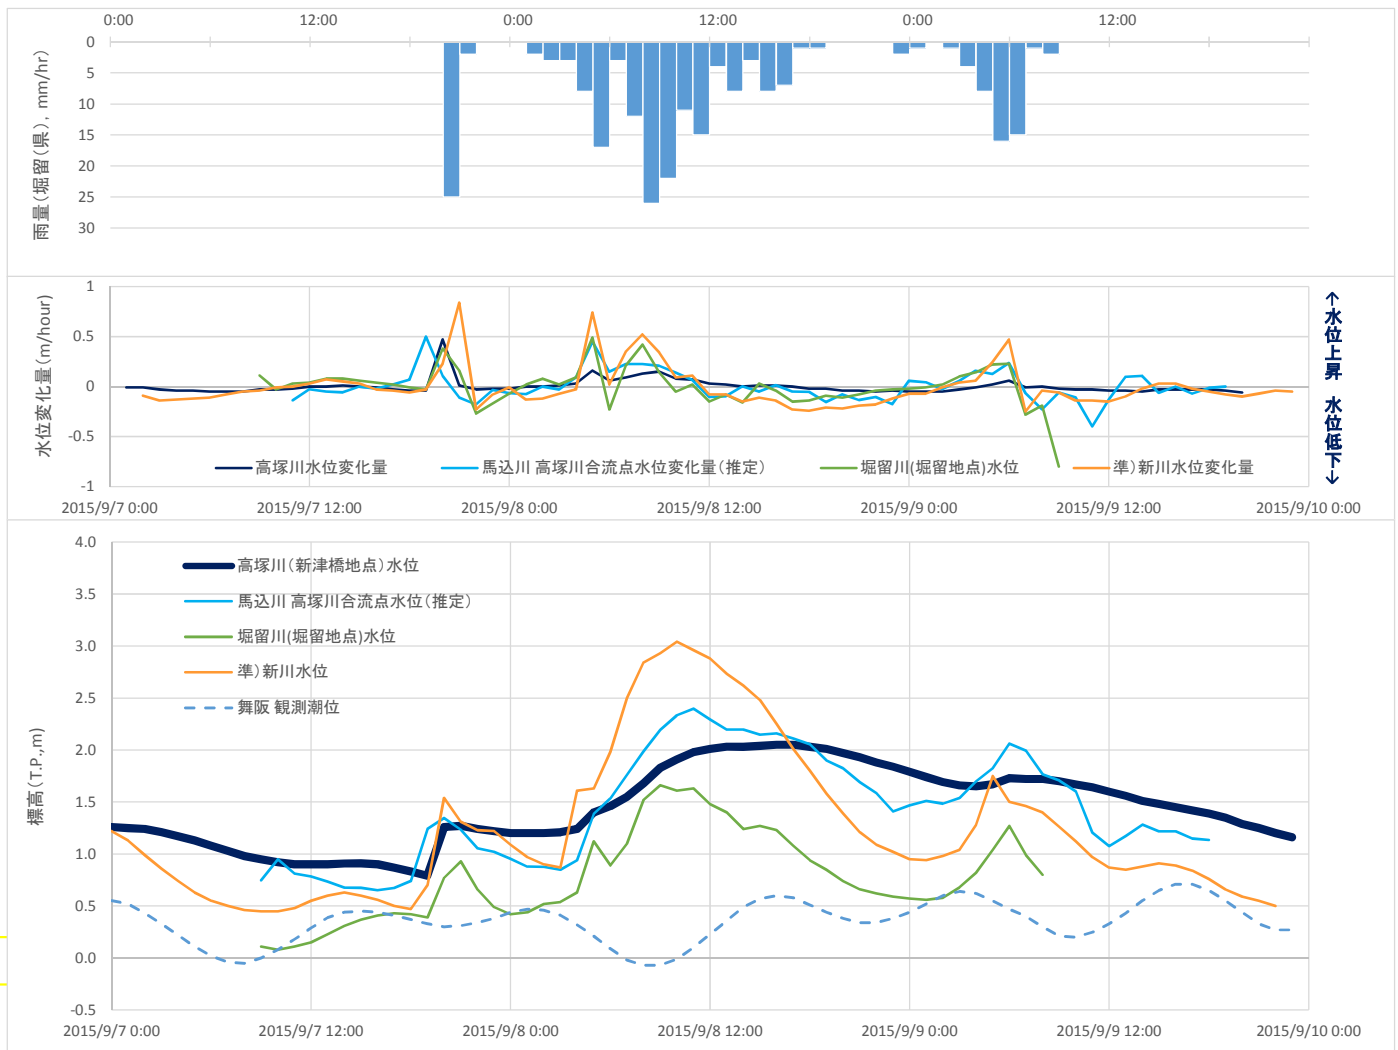
高塚川の河床勾配が他河川に比べ小さく、排水に時間を要することが要因であると考えられる。

また、馬込川の水位が高い状態が長時間続いたことに伴い、高塚川は強制排水が長時間続いたことが要因として考えられる。

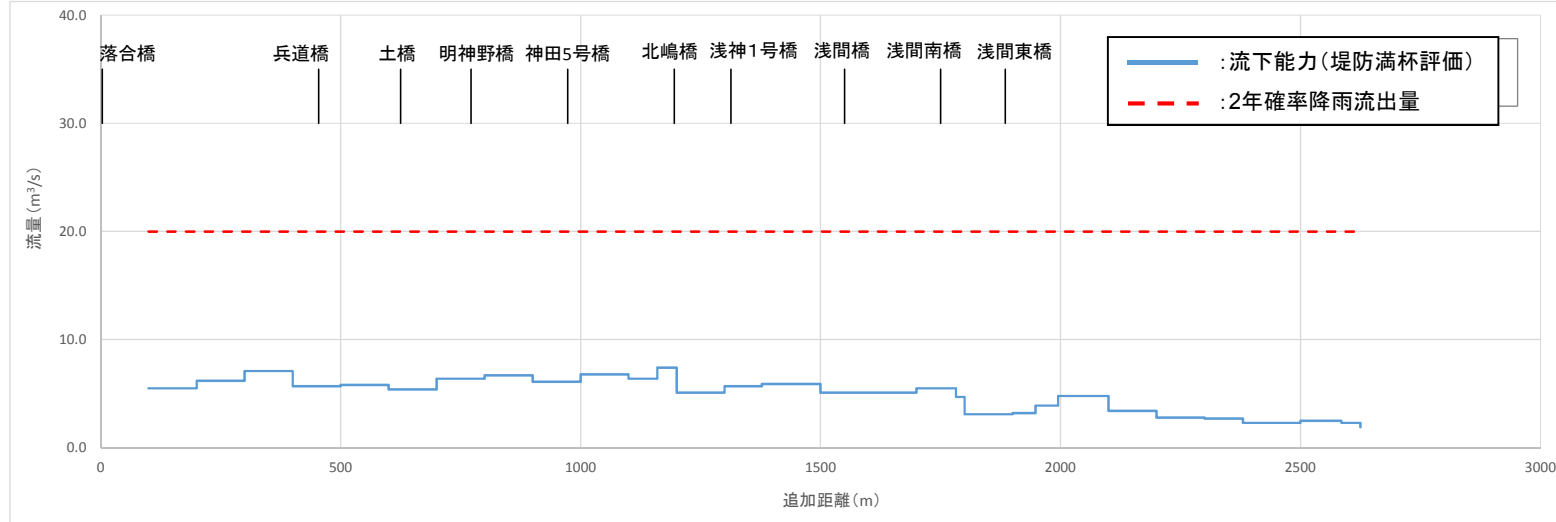
a. 浅田8号排水路の現況流下能力

※高塚川の水位の影響を受けない状態での評価

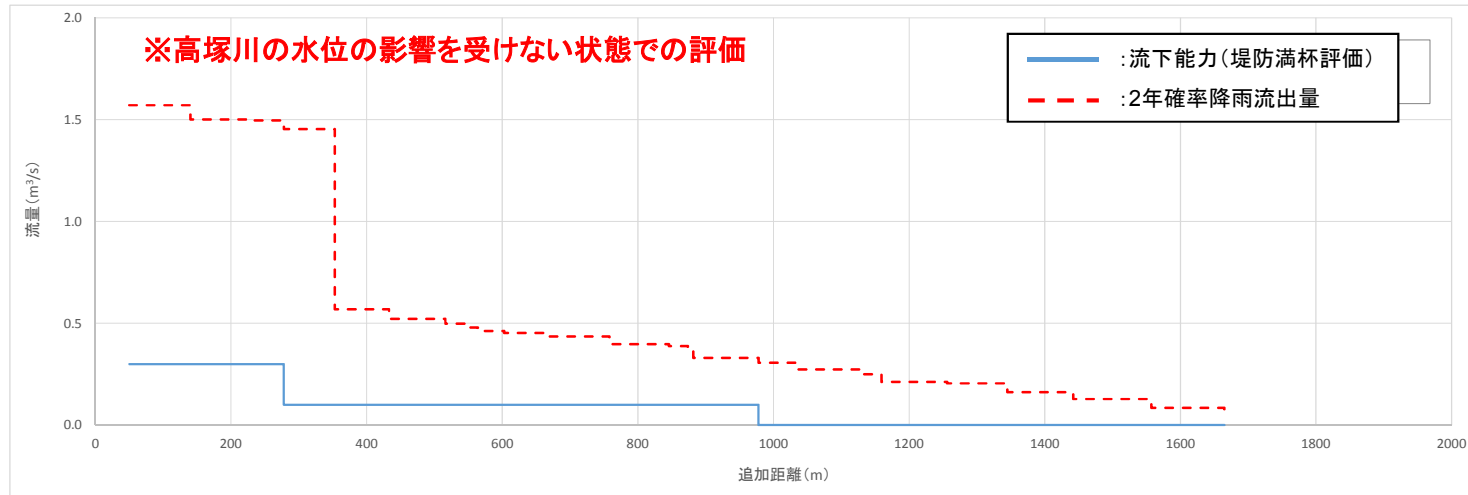
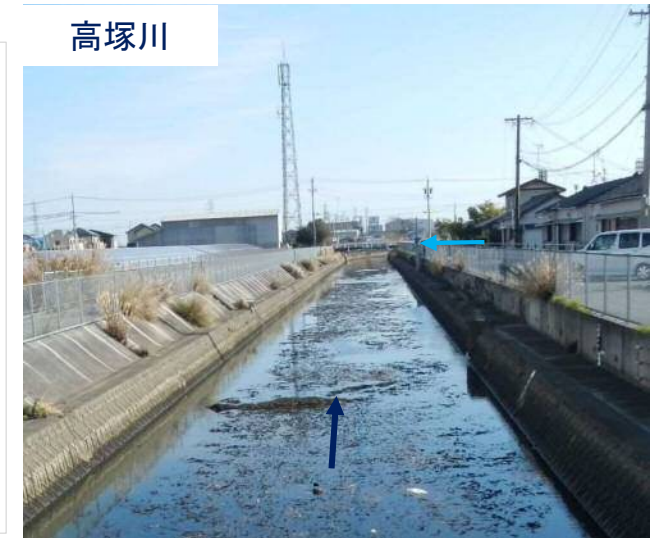
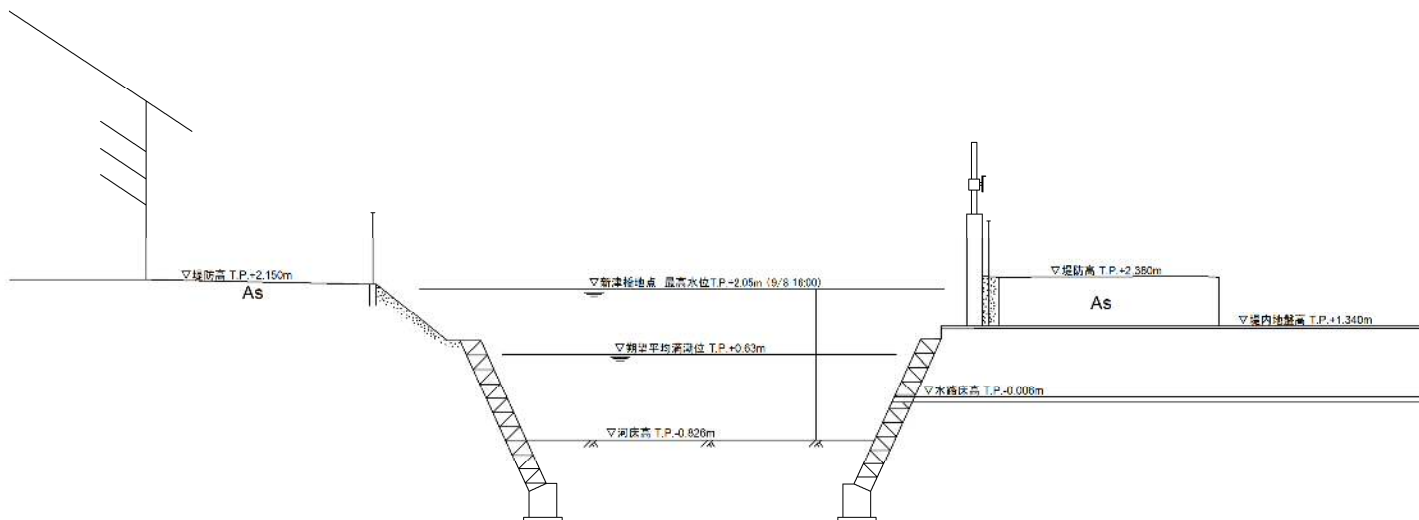
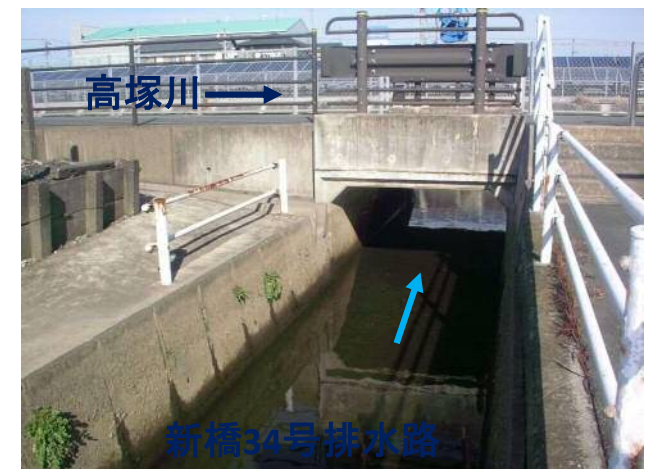
c. 新橋34号排水路の現況流下能力

水路そのものの設置高さが低く、排水先河川の高塚川の水位の影響を受けるため、実際の排水能力は不等流評価での流下能力よりも小さいと考えられる。

また、排水先の高塚川の水位が上昇すると水門を閉鎖するため、閉鎖後の流下能力は「0m³/s」となることから、排水不良を起こしやすい状況である。

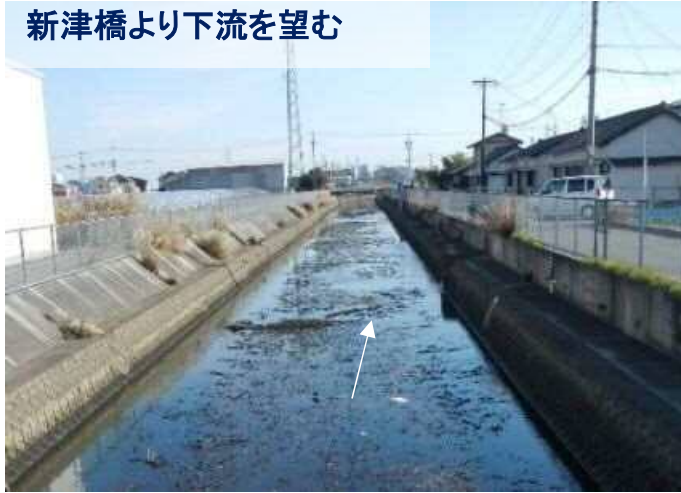
新津橋より下流を望む

高塚川の浅田8号排水路合流点より上流の河道内(一区间)には、藻や水草が繁茂しており、流下を阻害していると想定される。

○高塚川の河床勾配は緩く、流速が遅いことから、藻や水草の影響を受けやすいため、藻や水草などの流下障害物を撤去し、排水能力を向上させる必要がある。

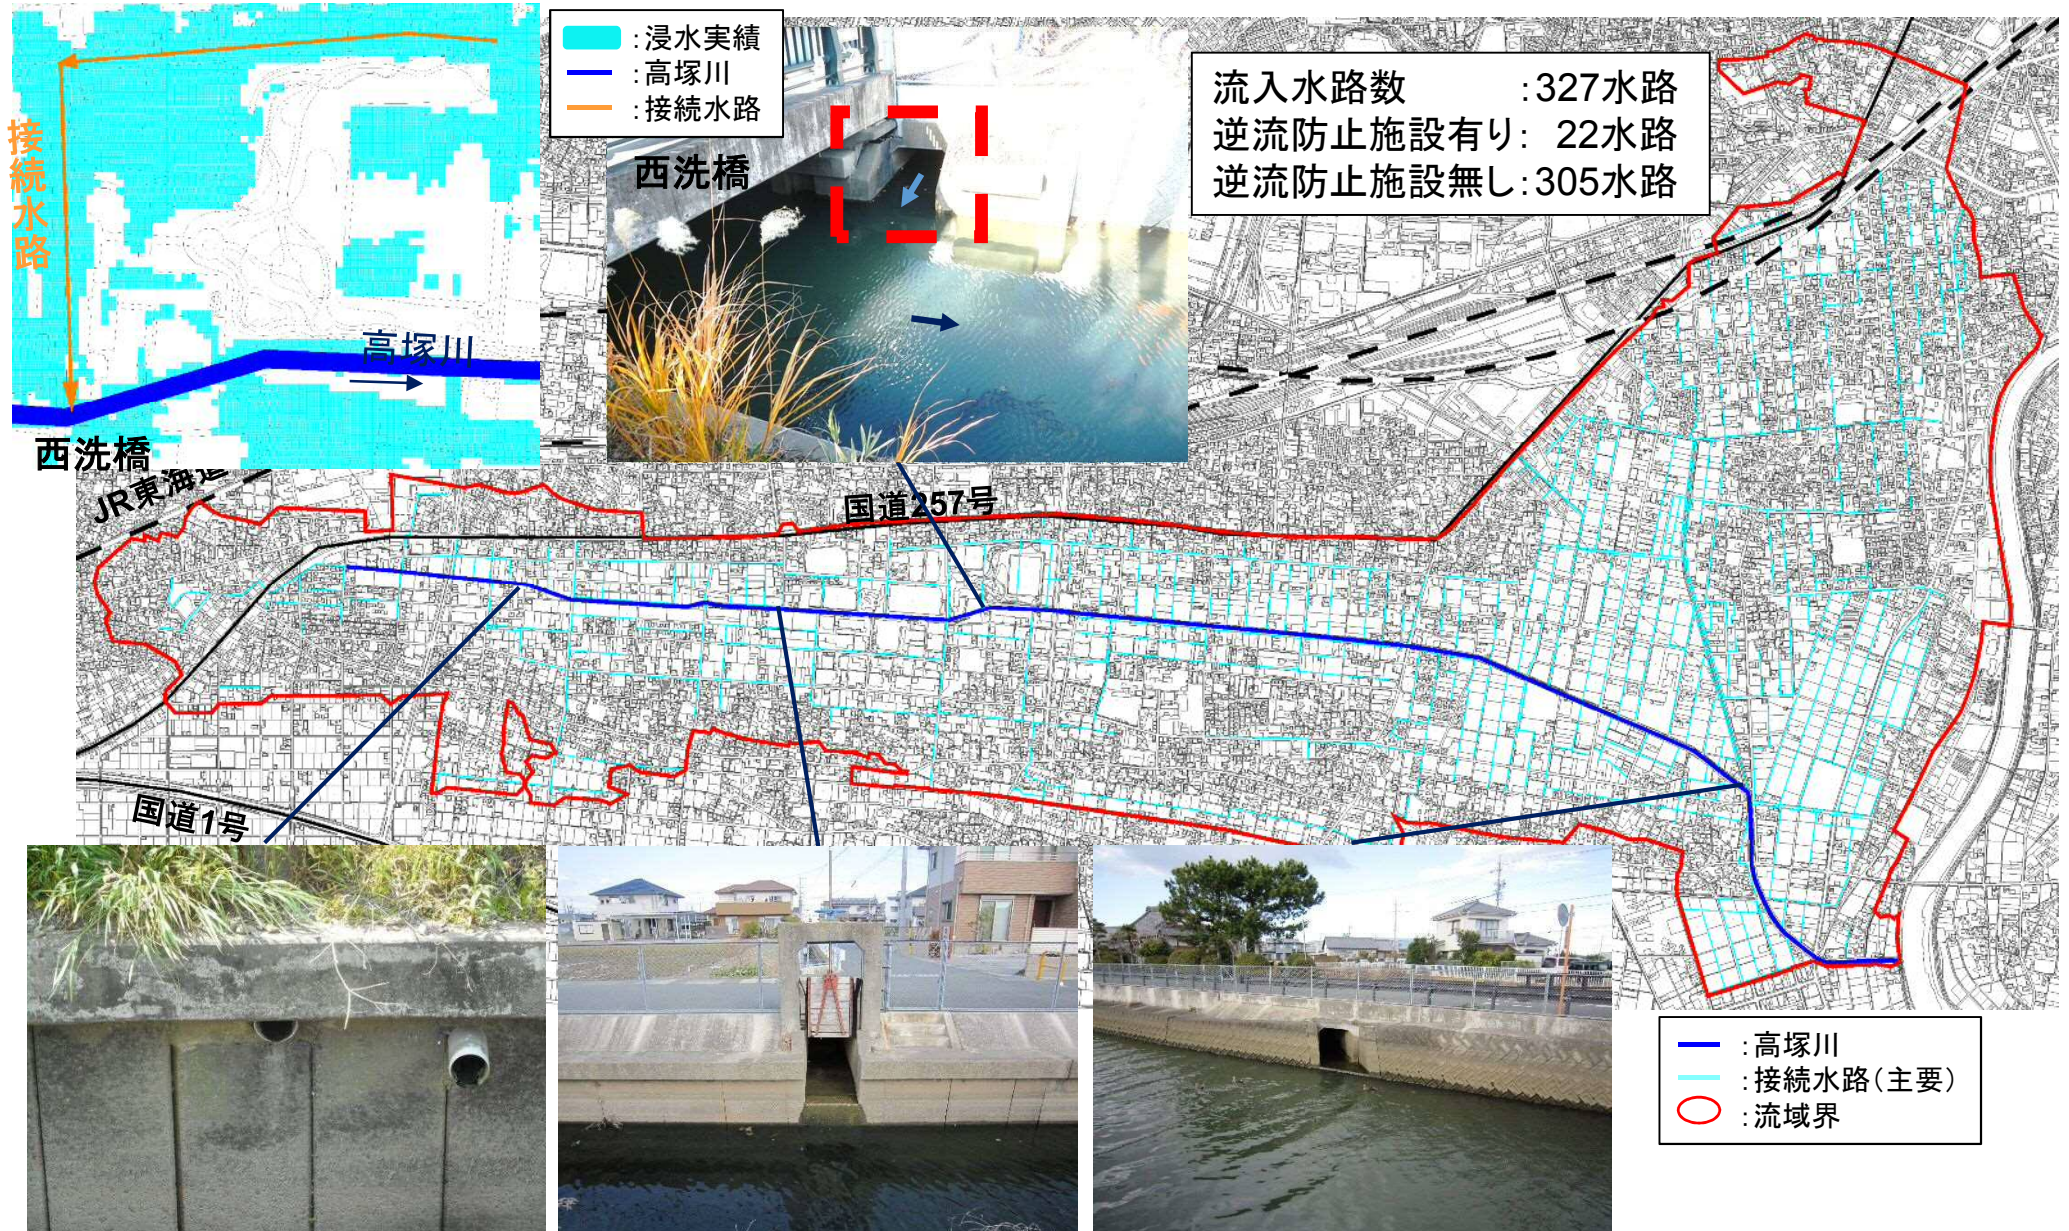
高塚川に接続する水路は非常に多く、水路によっては逆流防止の水門が設置されているが、設置されていない水路が数多く存在しており、広範囲で逆流により浸水範囲が拡大したものと考えられる。

○高塚川より逆流させて取水している水田が数多くあり、逆流防止施設を整備するためには、水田の水源確保用の新たな取水方法を検討する必要がある。

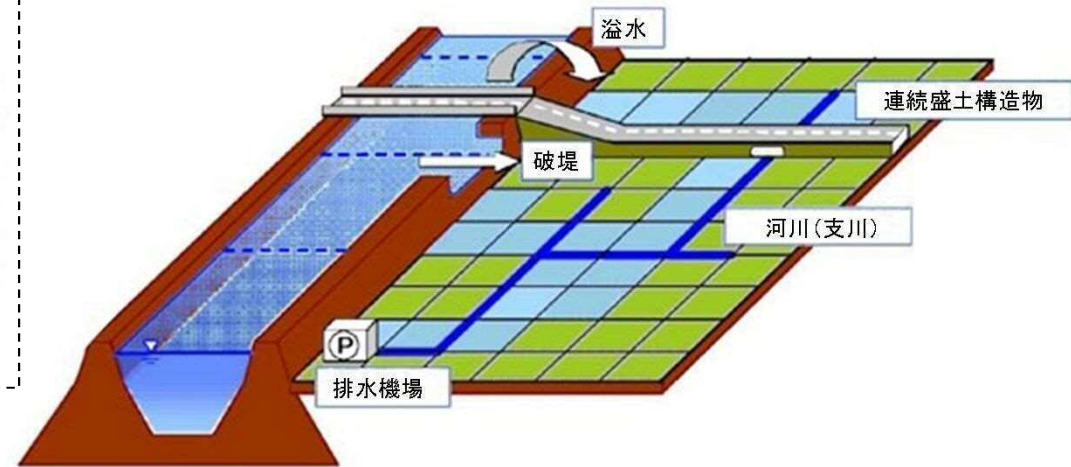
氾濫シミュレーションモデルの概要

解析モデルは以下の通りであり、入力条件としては水文データ(降雨や水位等)や水路やポンプ等における諸元(水路断面、水路敷高、集水面積、土地利用状況、ポンプ能力等)、地盤高等を入力する。

- 水路内(河川を含む)シミュレーションモデル：一次元不定流計算モデル
- 氾濫原のシミュレーションモデル：二次元不定流計算モデル

- ・降雨(ハイトグラフ)：平成27年9月7日～9日降雨
- ・下流端条件：馬込川推定水位
- ・地表面モデルサイズ：10mメッシュ
(国土地理院DEM5mメッシュより平均地盤高を算出)
- ・河道および水路：高塚川および高塚川に接続する主要水路

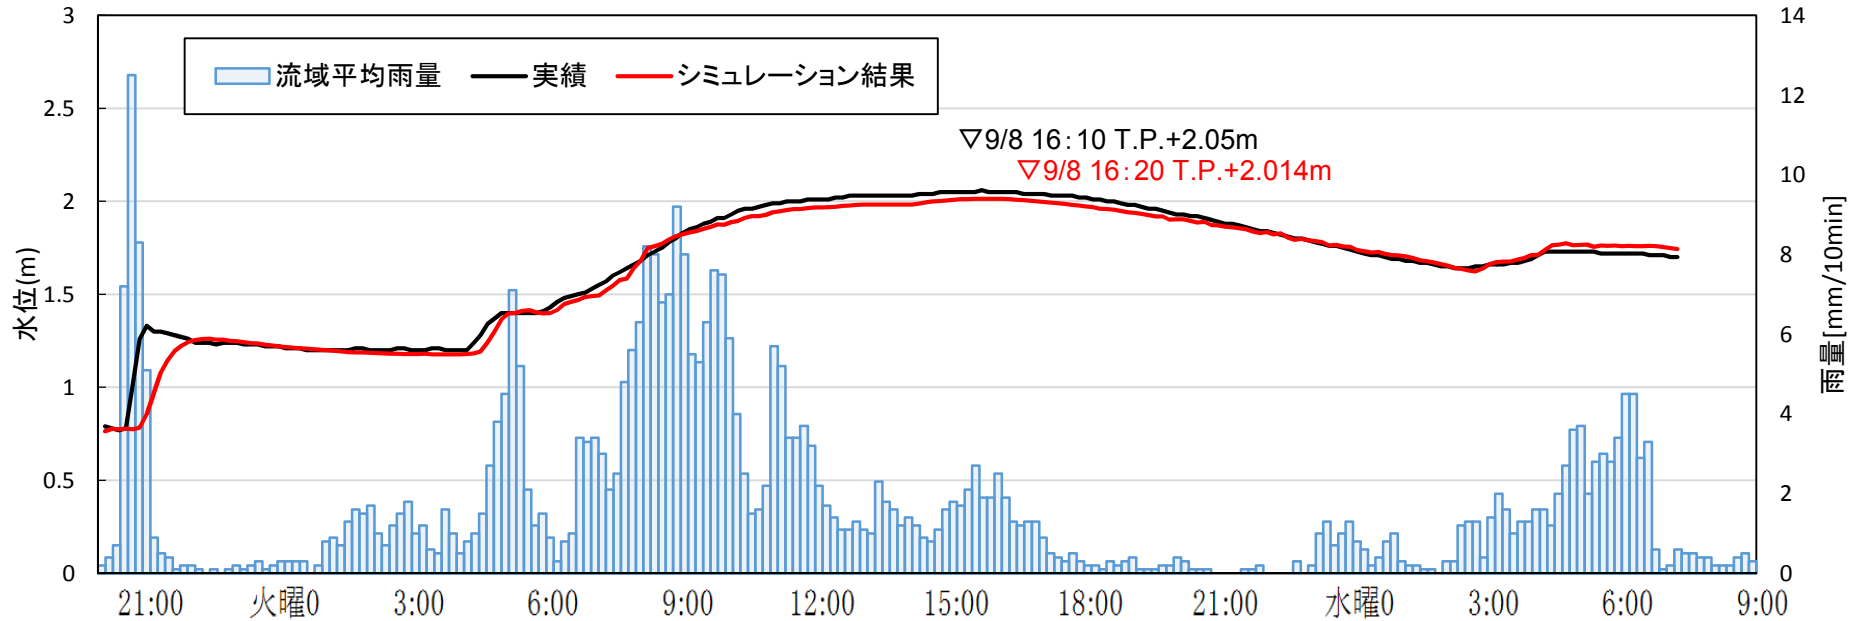
実績水位とシミュレーション結果の比較(新津橋地点)

浸水実績の調査結果(浸水実績図)、新津橋地点の実績水位とシミュレーション結果(最大浸水深図および新津橋地点水位)を比較し、シミュレーションモデルの妥当性を確認した。

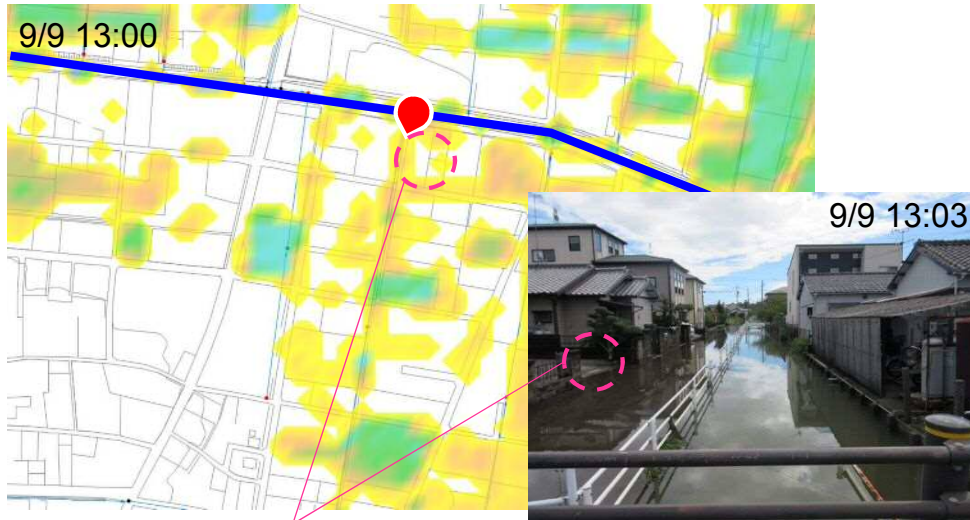
宅地内での浸水は発生していない

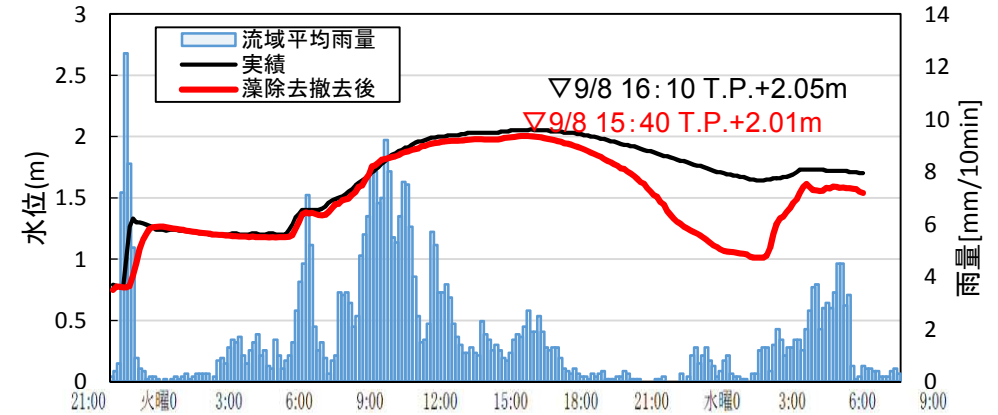
ハイドログラフ 新津橋地点

高塚川における藻や水草を除去した場合、新津橋地点で約0.01m水位が低下。最大水位は大きく変わらないが、降雨後の水位低下に大きな影響を与えている。

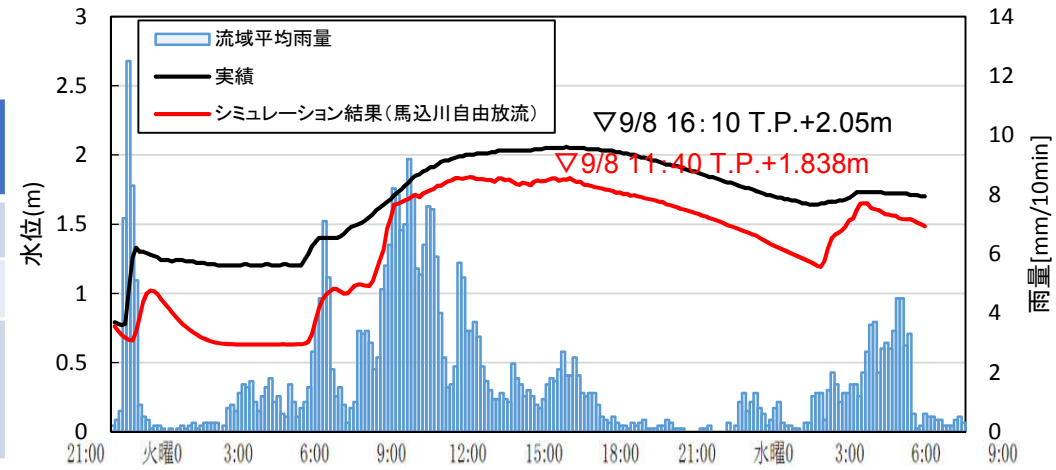
ハイドログラフ 新津橋地点

仮に馬込川水位の影響を考慮せず、高塚川から馬込川へ自然排水が可能な状況でも、流域内では浸水被害が発生することから、高塚川流域の浸水対策は必要である。
