## 参考資料 3

### 引張材を有する道路橋の損傷例

本参考資料は、これまでの定期点検結果や直轄診断の実績等をもとに、ケーブル等の引張材を有する道路橋の定期点検の留意事項をまとめたものである。定期点検等、適宜、道路橋の維持管理において参考するとよい。

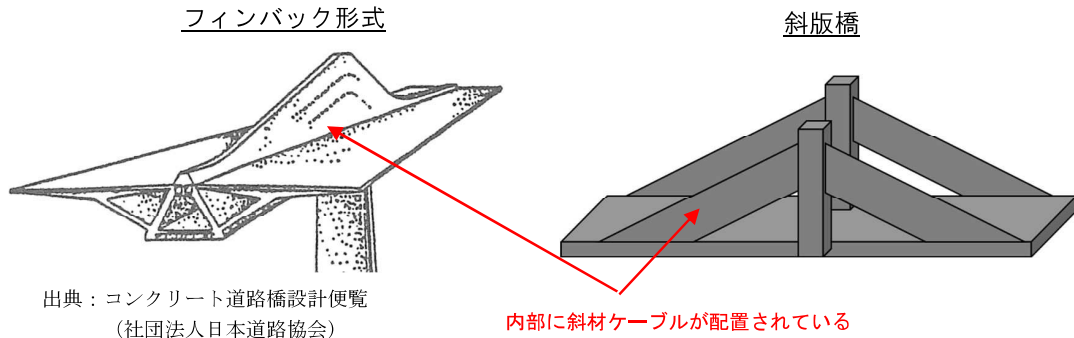
### その他の構造形式

- 1) 引張材：斜材ケーブル  
ペンデル支承
- 2) 引張材定着部：主桁側斜材ケーブル定着部  
塔側斜材ケーブル定着部  
ペンデル支承定着部
- 3) 1), 2) の挙動に影響を与える部材：サドル

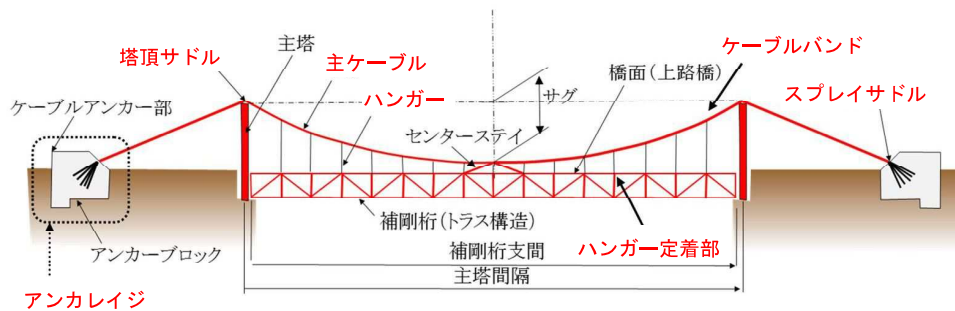
#### 吊橋の構成の例（側面図）

- 1) 引張材：主ケーブル  
ハンガー
- 2) 引張材定着部：アンカレイジ（主ケーブル定着部）  
ハンガー定着部（ハンガーの定着部（主桁側））  
ケーブルバンド（ハンガーの定着部（主ケーブル側））
- 3) 1), 2) の挙動に影響を与える部材：サドル

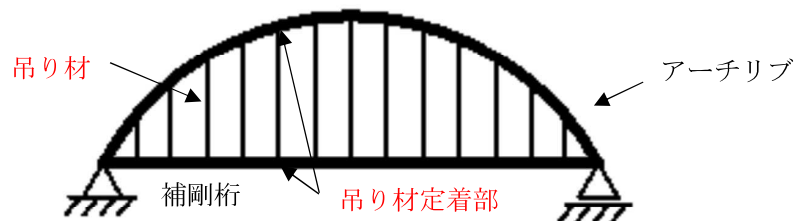
アーチ橋の構成の例（ローゼ橋の場合）（側面図）

（吊り材が斜めに配置されている事例）

- 1) 引張材：吊り材
- 2) 引張材定着部：吊り材定着部

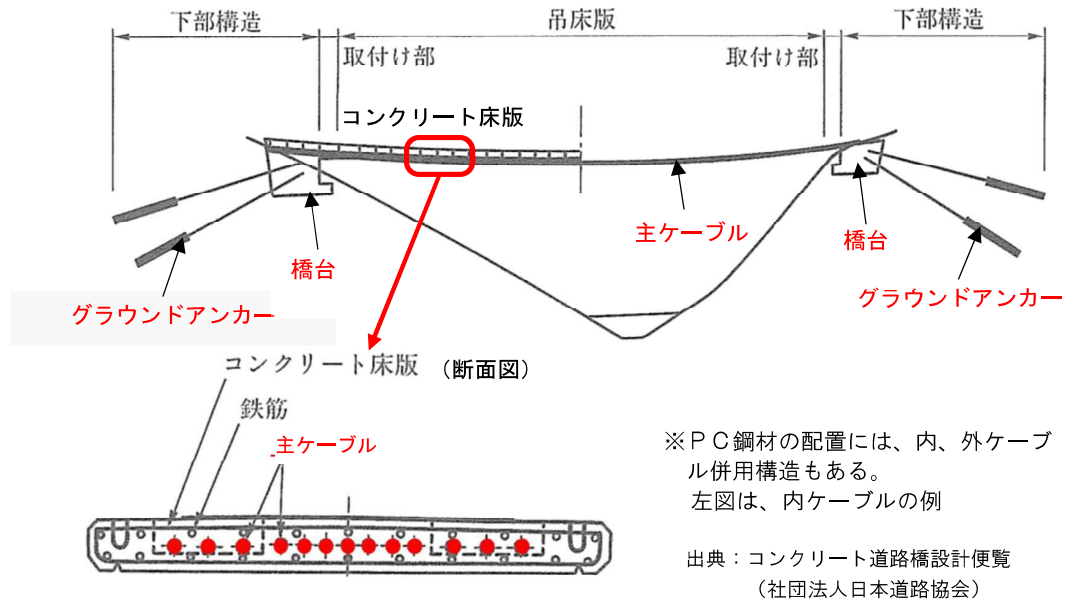
直路式吊床版橋（他碇式）の構成の例

- 1) 引張材：主ケーブル  
グラウンドアンカー
- 2) 引張材定着部：主ケーブル定着部  
グラウンドアンカー定着部
- 3) 1), 2) の挙動に影響を与える部材：橋台

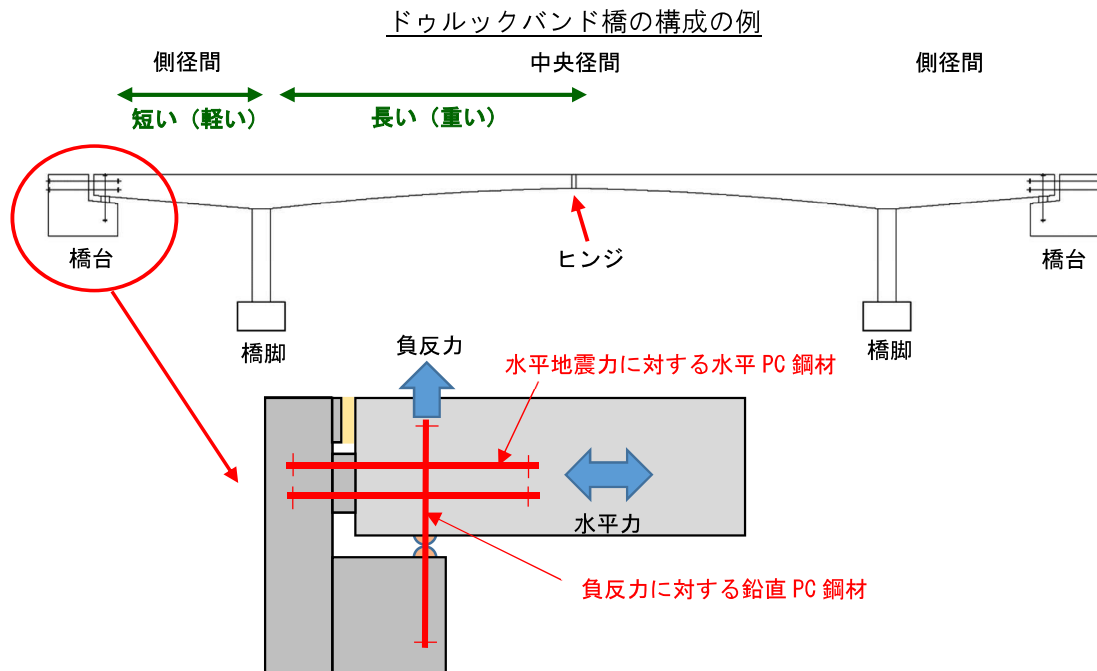
## 1-5) ドウリックバンド橋

- 1) 引張材：鉛直 P C 鋼材  
水平 P C 鋼材
- 2) 引張材定着部：鉛直 P C 鋼材定着部  
水平 P C 鋼材定着部
- 3) 1), 2) の挙動に影響を与える部材：橋台

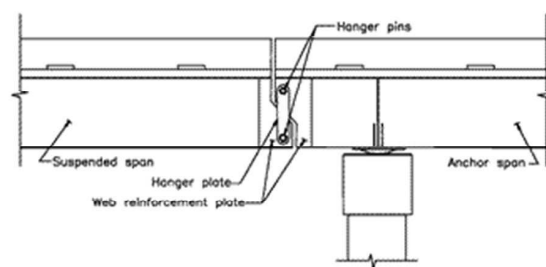
a) ピン・ハンガーの構造例

例として、支間の途中で桁を連結するために吊り材（ピン・ハンガー）が用いられている事例を示す。

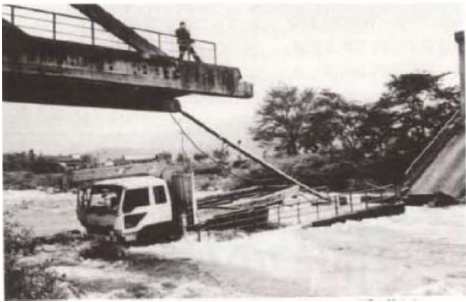
| ケーブル | | 2 / 4 6 |
|---|---|---|
| | <div>例</div> <p>コンクリートで被覆された斜材ケーブルが破断し落橋した事例（島田橋）。<br/>（出典：建設事故，日経BP社）</p> | |

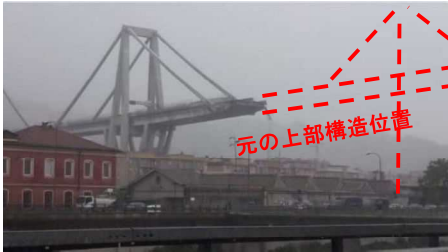
| ケーブル | | 2 / 4 6 |
|---|---|---|
| | <div>例</div> <p>コンクリートで被覆された斜材ケーブルを有する斜張橋が落橋した事例（ポルチェベラ高架橋）。<br/>（出典：<br/><a href="http://www.mit.gov.it/">http://www.mit.gov.it/</a>）</p> | |

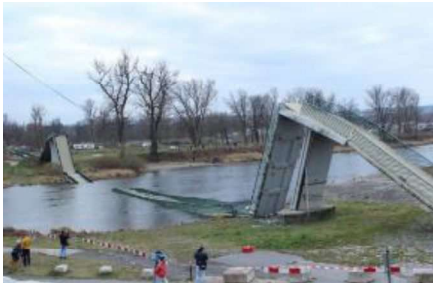
| ケーブル | | 2 / 4 6 |
|---|---|---|
| | <div>例</div> <p>コンクリート内部にケーブルを有する吊床版橋が落橋した事例（トロヤ歩道橋）。<br/>（出典：<br/><a href="https://structurae.net/structures/troja-footbridge">https://structurae.net/structures/troja-footbridge</a>）</p> | |

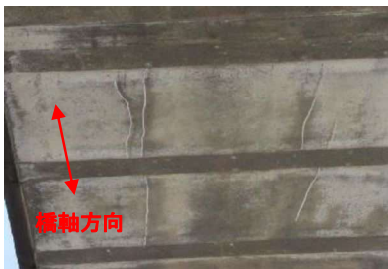
| ケーブル | | 3 / 4 6 |
|---|---|---|
| | 例 | 主ケーブルがコンクリート内部に配置されている吊床版橋の吊床版にひびわれ、主ケーブル内への水の浸入を疑う変状が生じている場合、内部鋼材の腐食により耐荷性能に影響を及ぼしている可能性がある。 |
| ※写真は吊床版橋下面のひびわれ事例 | | |

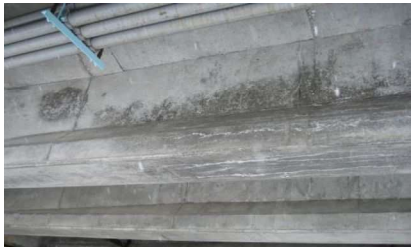
| ケーブル | | 3 / 4 6 |
|---|---|---|
| | 例 | PC鋼材を被覆しているコンクリートにPC鋼材に沿ったひびわれ、遊離石灰等が生じている場合、水の浸入により内部鋼材の腐食が生じている可能性があり、耐荷性能に影響を及ぼしていることもある。 |
| ※写真はPC桁下面のひびわれ事例 | | |

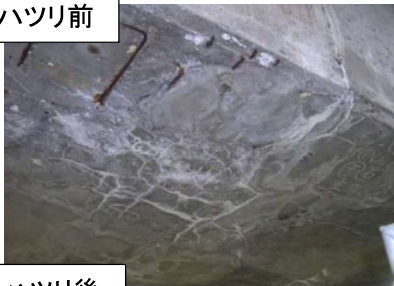
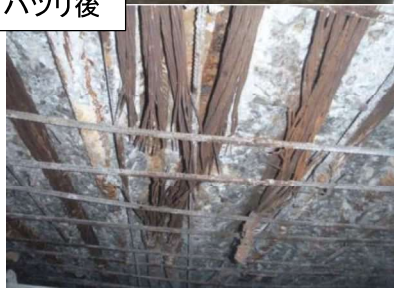
| ケーブル | | 3 / 4 6 |
|---|---|---|
| <div>ハツリ前</div> <div>ハツリ後</div> | 例 | コンクリート内に配置されたケーブルが、グラウトの充填不足等により水の浸入を要因として腐食・破断した事例。斜張橋やエクストラード橋のケーブルがコンクリートで覆われている場合には、内部鋼材の変状は、コンクリートの浮き、剥離、錆汁、遊離石灰の析出となって現れることがあるので注意するのがよい。また、打音検査等でコンクリートの状態を確認するのがよい。 |

| ケーブル | | 3 / 4 6 |
|---|---|---|
| ■コンクリート内部の鋼材に腐食が疑われる場合は、ハツリや非破壊検査により内部を確認する必要性についても検討するのがよい。 | | |

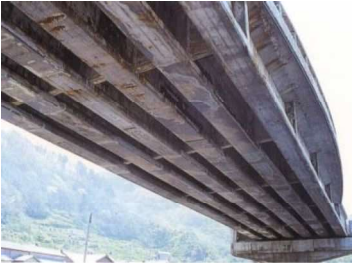
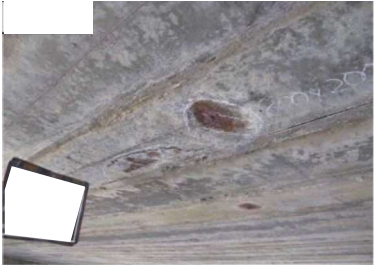
| <div></div> <div>※写真はPC桁下面の損傷事例</div> <div></div> <div>※写真はPC桁下面の損傷事例</div> | <div>例</div> <div>PC鋼材を被覆しているコンクリートに規則的な損傷が生じている場合、ひびわれの発生がない場合であっても、スペーサーや組立て鉄筋、せん断補強鉄筋などの腐食にともなう変色、浮き、剥離が点在することがあり、内部の鋼材の変状により耐荷性能に影響を及ぼしている場合もある。外観から得られる情報を総合的に判断して、内部の状態を推定し、耐荷性能や耐久性への影響を推定する必要がある。</div> |

| <div>備考</div> <div>■コンクリート内部の鋼材に腐食が疑われる場合は、ハツリや非破壊検査により内部を確認することも考えられる。</div> | |

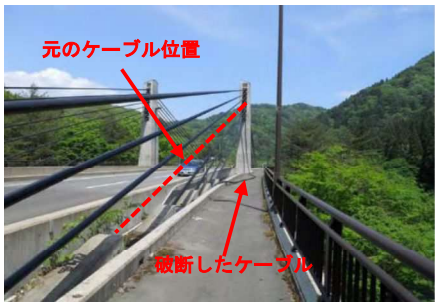
| ケーブル | | 5 / 4 6 |
|---|---|---|
| | 例 | ポリエチレン被覆されたエクストラドーズド橋の斜材ケーブルの定着部付近へ水が浸入し腐食・破断した事例（雪沢大橋）。 |

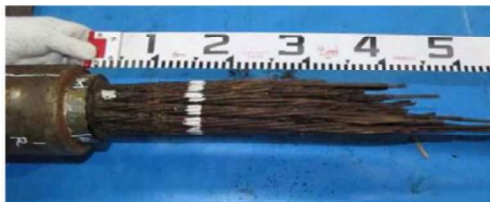
| ケーブル | | 5 / 4 6 |
|---|---|---|
| | 例 | 上記の橋の破断部の写真。目視可能なケーブルの被覆に必ずしも徴候が現れるわけではなく、また、外部での徴候から想定するよりも内部で著しい損傷が生じている場合もあるため注意が必要である。 |

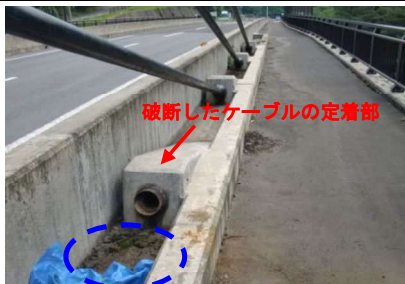
| ケーブル | | 5 / 4 6 |
|---|---|---|
| | 例 | 上記の橋の主桁側PC定着部の事例。定着部が滞水しやすい構造となっている場合、定着部内部に水が浸入し斜材ケーブルが腐食する可能性があるため注意が必要である。 |

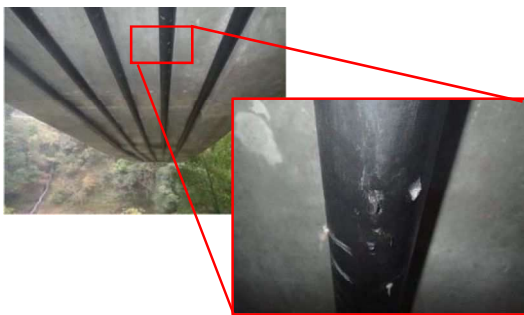
| ケーブル | | 5 / 4 6 |
|---|---|---|
| | 例 | 主ケーブルがコンクリート外部に配置されている吊床版橋のPC鋼材被覆部の損傷事例。外ケーブルの場合、ポリエチレンなど被覆により腐食に対する防食が施されていることから、被覆の損傷等、主ケーブル内への水の浸入を疑う変状が生じていないかどうか確認する。 |

| ケーブル | | 5 / 4 6 |
|---|---|---|
| ■ケーブル破断の要因としては腐食の影響だけではなく、活荷重や風荷重による疲労の影響、または、その複合も考えられるため、耐風対策のために設置されている周辺部材に損傷が生じていないかどうかなどにも注意して、疲労の影響の可能性についても確認する必要がある。 | | |

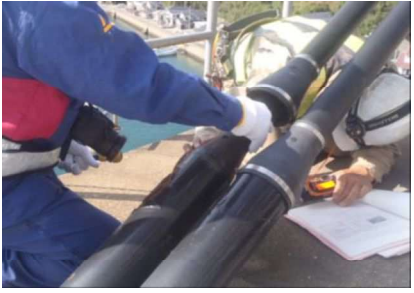
| ケーブル | | 6 / 4 6 |
|---|--|---|
| | | <p><b>例</b></p> <p>主桁側定着部の付近での点検事例。<br/>場合によっては、保護カバーをはずして、水の浸入や滞留、内部の腐食状況について確認することが有効な場合もある。</p> |

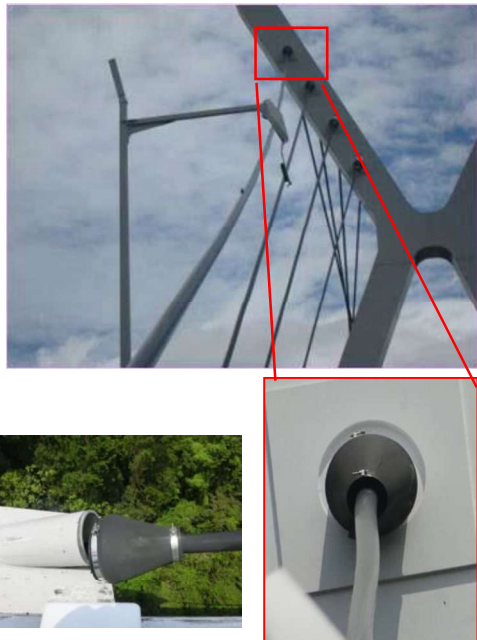
| ケーブル | | 6 / 4 6 |
|---|--|---|
| | | <p><b>例</b></p> <p>斜張橋の斜材ケーブルに異常なたわみが生じた事例。<br/>地震などによりケーブルに異常なたわみが生じている場合、異常が生じたケーブルだけではなくその他のケーブルも含めて、ケーブル張力に異常が生じていたり、その他の場合に影響を及ぼしている可能性もある。</p> |

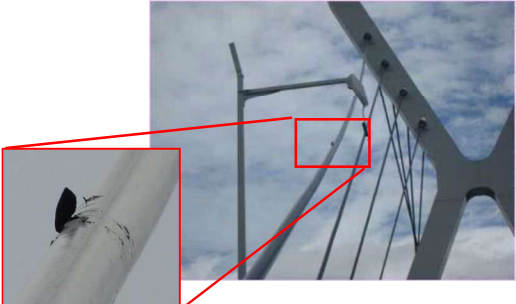
| ケーブル | | 6 / 4 6 |
|---|--|---|
| | | <p><b>例</b></p> <p>斜張橋の斜材ケーブルの被覆に損傷が生じた事例。<br/>斜材ケーブルの場合、ポリエチレンなど被覆により腐食に対する防食が施されていることから、被覆の損傷等、主ケーブル内への水の浸入を疑う変状が生じていないかどうか確認する。</p> |

| ケーブル | | 6 / 4 6 |
|---|--|---|
| <p><b>備考</b></p> <p>■ケーブル内部の詳細な状態の把握の方法も検討するのがよい。</p> | | |

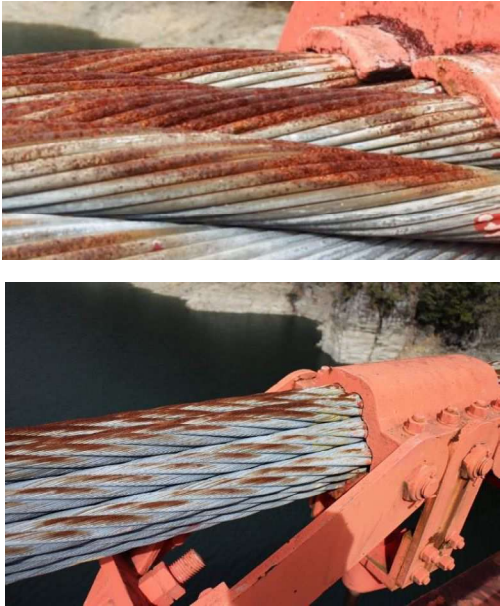
| | | <div data-bbox="770 443 863 477">例</div> <p>吊橋の主ケーブルの垂鉛めっきが消耗している事例。<br/> 複数の素線が束ねられているケーブルの内部の腐食が進んでいる場合もある。ケーブル内部の腐食などの異常を外観のみで正確に判断することは一般的には困難である。表面の腐食状況、内部からの錆汁の漏出の有無、防錆油の劣化や消耗の状況など外観から得られる様々な情報を総合的に判断して外観できない内部の状態を推定し、耐荷性能への影響を推定する必要がある。</p> |

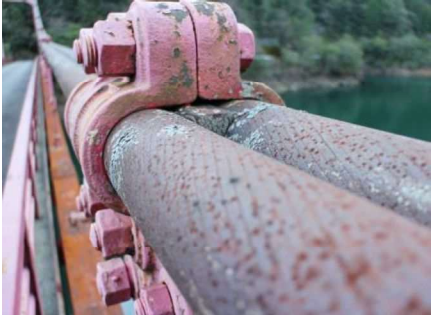
| | | <div data-bbox="770 1115 863 1149">例</div> <p>主ケーブルに局部腐食（孔食）が見られる事例。<br/> ケーブル内部の腐食が進んでおり、耐荷性能に影響を及ぼしている場合もある。</p> |

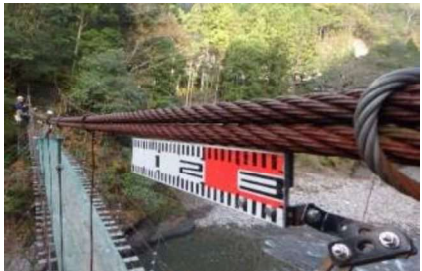
| ケーブル | | 9 / 4 6 |
|---|---|---|
| | <p>例</p> <p>主ケーブル全体に防食機能の劣化や腐食が見られる場合、内部に既に腐食が生じていたり、点検時点では耐荷力への影響は限定的であったとしても、原因によっては、腐食が急激に進む可能性もある。</p> | |

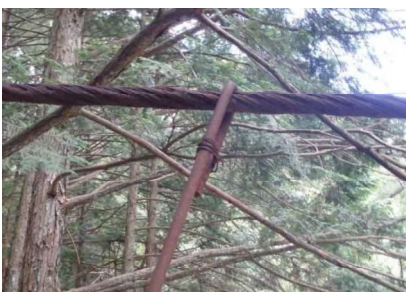
| ケーブル | | 9 / 4 6 |
|---|---|---|
| | <p>例</p> <p>主ケーブルに断面減少を伴った腐食が見られる場合、既に耐荷力に影響を与えており、このまま放置すると更なる断面減少や破断等に至り、主ケーブルの耐荷性能の低下が生じる可能性がある。</p> | |

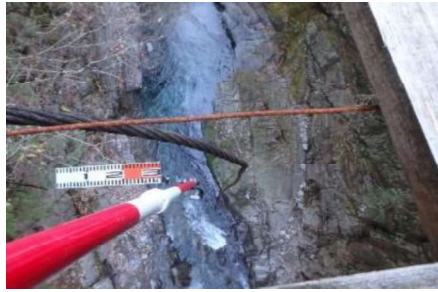
| ケーブル | | 9 / 4 6 |
|---|---|---|
| | <p>例</p> <p>主ケーブルに破断が見られる場合、その他のケーブルや部材等、ケーブル構造全体に影響を与えている可能性がある。</p> | |

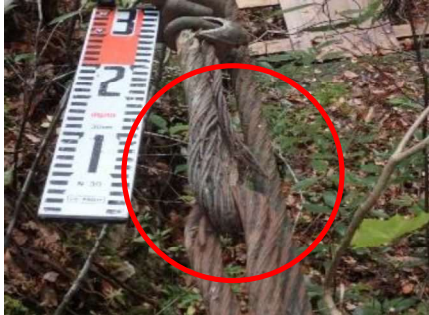
| ケーブル | | 9 / 4 6 |
|---|---|---|
| | <p>例</p> <p>主ケーブルの腐食が進行し、素線に断線が見られる場合、既に耐荷力に影響を与えており、このまま放置すると更なる断面減少や破断等に至り、主ケーブルの耐荷性能の低下が生じる可能性がある。</p> | |

| ケーブル | | 9 / 4 6 |
|---|---|---|
| <p>備考</p> <p>■留め具などにステンレスなど異種金属を用いている場合には、異種金属接触による著しい腐食が鋼材に生じるおそれがある。この場合、同構造の他の部位にも同時多発的に腐食が生じる可能性があるため注意が必要である。</p> | | |

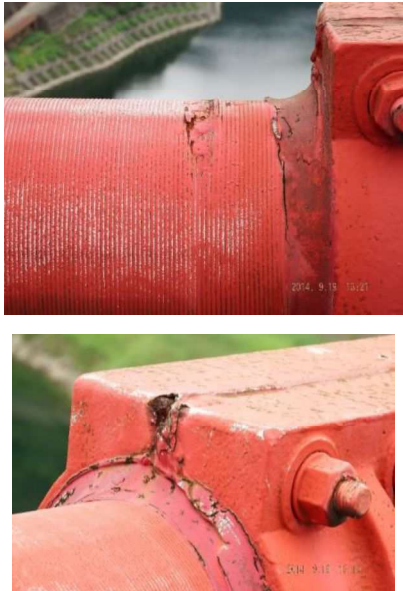
| ケーブル | 10 / 46 | |
|---|---|---|
| | 例 | <p>束ねた素線の表面に鋼製のワイヤ（ラッピングワイヤ）を巻き付けて、その上から塗装などの防食が施されている吊橋の主ケーブルのラッピングワイヤやケーブルバンドのコーキングに損傷が生じている場合、内部のケーブルに腐食が生じている場合もある。</p> <p>ラッピングワイヤを撤去しない限り、ケーブル本体を視認することはできないため、ラッピングワイヤの塗装も含めた状態の確認とラッピングワイヤ表面に内部の異常を示す徴候がないかを注意して確認する必要がある。</p> |

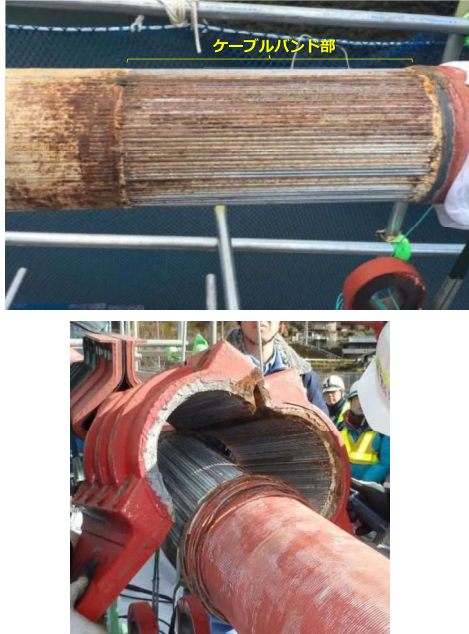
| ケーブル | 10 / 46 | |
|---|---|---|
| | 例 | <p>吊橋のケーブルバンド内部のケーブルに腐食が生じている事例。</p> <p>ラッピングワイヤのある主ケーブルでもケーブルバンド部はラッピングワイヤがなく主ケーブルの素線は表面がむき出しになっている。ケーブルバンド内面と主ケーブル表面には隙間があること、ケーブルバンド端部の止水が十分でなく雨水が内部まで到達することがあることなどからケーブルバンド部の素線が腐食することもある。ケーブルバンド内部を直接確認することは困難であるが、錆汁の漏出など腐食が疑われる場合には、バンドを一時解放することも含め慎重に評価する必要がある。</p> |

| ケーブル | 10 / 46 | |
|---|---|---|
| 備考 | <p>■ケーブル内部の異常が疑われた場合には、耐荷力への影響を推定するにあたって、非破壊検査技術で適用可能な技術がないか確認するとともに、必要に応じてラッピングワイヤの一部撤去やワイヤにくさびを打ち込んで内部を直接目視により確認すること等も必要に応じて検討するのがよい。</p> | |

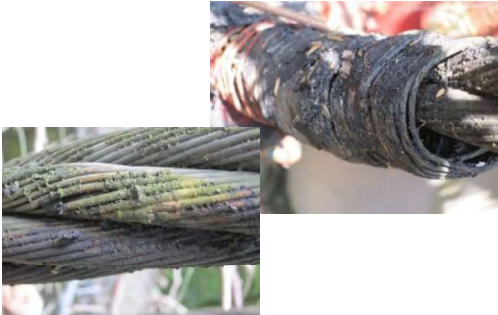
| ケーブル | | 11 / 46 |
|---|--|---|
| <div><div></div><div>例</div><div><p>吊橋の主ケーブルの防錆剤が劣化して防食機能が喪失している場合、原因によっては、放置されると腐食が進展する可能性がある。</p></div></div> | | |

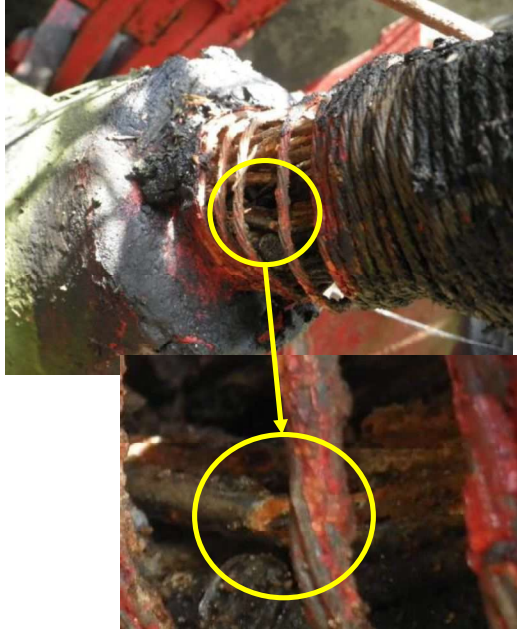
| ケーブル | | 11 / 46 |
|---|--|---|
| <div><div></div><div>例</div><div><p>ラッピングワイヤ内部での素線の破断が生じている場合、既に耐荷力に影響が生じており、原因によっては放置されると腐食が進展し、断面減少が生じる可能性がある。</p><p>ケーブルは、表面に嚴重な防食が行われているため、かえって内部の腐食などの異常が外観から見つかりにくいことが多い。内部の異常が疑われる場合には、防食（防錆材、保護ワイヤなど）を撤去して内部を確認することが必要な場合もある。</p></div></div> | | |

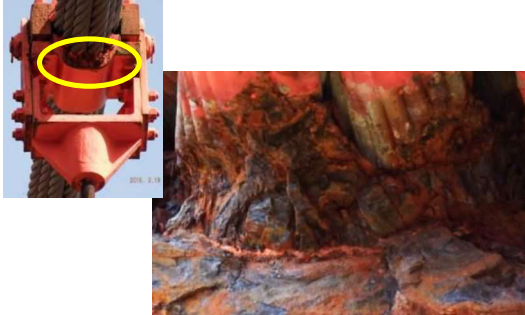
| ケーブル | | 11 / 46 |
|---|--|---|
| <div><div></div><div>例</div><div><p>吊橋のケーブルバンド端部付近で主ケーブルの素線に破断が生じている場合、既に耐荷力に影響が生じており、原因によっては放置されると腐食が進展し、断面減少が生じる可能性がある。</p><p>遠望目視では把握が難しく、近接しないと適切に状態が把握できない場合が多い。</p></div></div> | | |

| ケーブル | | 11 / 46 |
|---|--|---|
| <div><div>備考</div><div><p>■ケーブル内部の異常が疑われた場合には、耐荷力への影響を推定するにあたって、非破壊検査技術で適用可能な技術がないか確認するとともに、必要に応じてラッピングワイヤの一部撤去やワイヤにくさびを打ち込んで内部を直接目視により確認すること等も必要に応じて検討するのがよい。</p></div></div> | | |

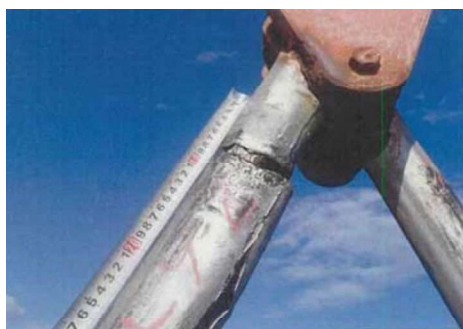
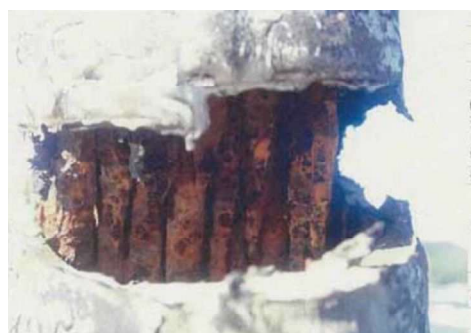
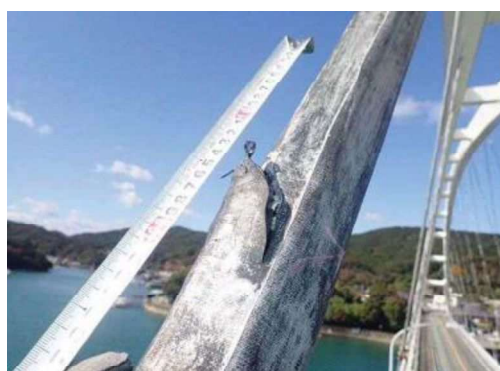
ニールセンローゼ橋のクランプ付近で、ケーブルの被覆に損傷が生じ、ケーブル素線に著しい腐食が生じている場合、既に耐力に影響を与えている場合がある。

クランプの締め付けや、ケーブル振動によりクランプ付近の被覆に生じる局所応力の影響などにより、被覆が傷むことがあることに注意する必要がある。

クランプ近傍での素線の局所的な腐食の進行が懸念される場合や、被覆に損傷があったまま時間が経過していることも疑われる場合には、被覆内への水等の浸入により、ケーブル全体及びケーブル定着部の腐食が進行し、断面減少が生じている可能性もある。

素線の防食の状態並びに素線とクランプの材質の組み合わせによっては、異種金属接触腐食が進行することも懸念される。

部材の交差部は死角になりやすいため、近接しないと適切に状態が把握できない場合が多い。

■ニールセンローゼ橋では、ケーブルは、活荷重の衝撃の影響、風荷重、地震の影響による応力変動が大きい場合がある。

■非破壊検査を計画、結果の解釈を行う場合には、局所的なケーブルの腐食に対する検査の適用性を考慮する必要がある。たとえば張力やケーブル長の変化が顕著でないとケーブルの振動で損傷が検知できる可能性が低いこと、局所的な腐食に対する検知の感度についてキャリブレーションが必要な可能性があることを考慮し、検討や結果の考察を行うのがよい。

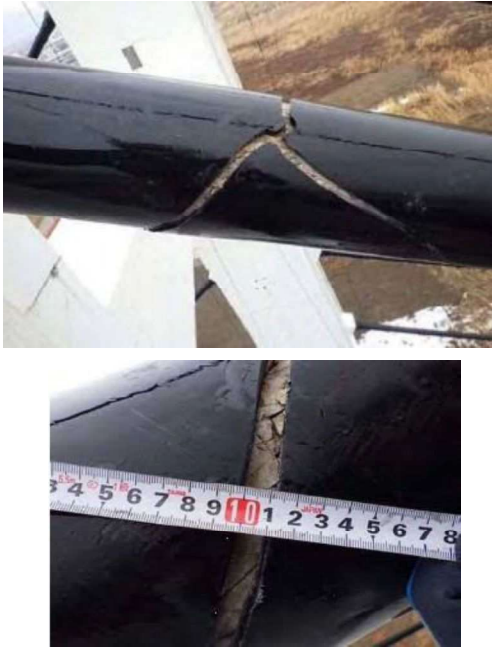
| | <div data-bbox="770 443 863 477" data-label="Section-Header"> <div>例</div> </div> <p>ケーブルのシースが損傷しており、充填されているグラウトにひび割れの発生も疑われる場合、雨水等の浸入によりケーブル全体や定着部の腐食が進行し、断面減少が生じている可能性もある。</p> <p>シースはケーブルの振動によって損傷する可能性があり、また、内部のグラウトの損傷も顕著である可能性が考えられ、損傷の箇所や範囲や程度が不明であるため、耐荷力への影響を把握するためには詳細な状態の調査が必要な場合もある。</p> |

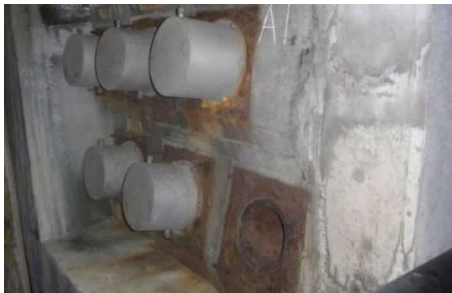
| ケーブル定着部 | | 15 / 46 |
|---|---|---|
| | <div>例</div> <p>ケーブルの定着部に腐食が生じている場合、定着部から内部に腐食因子が侵入している可能性があり、内部の鋼材が腐食する可能性もある。<br/>伸縮装置からの水の浸入など、他の部材の排水機能の低下についても注意が必要である。</p> | |

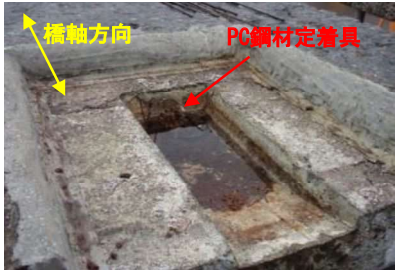
| ケーブル定着部 | | 15 / 46 |
|---|---|---|
| | <div>例</div> <p>定着部がコンクリート内に埋め込まれている場合、打継目が水みちとなり、逃げ道のない跡埋め部に水が滞留する可能性もある。滞留した水はPC鋼材の腐食の要因となり鋼材の破断に至る場合もある。<br/>(写真は撤去桁の上縁定着部)</p> | |

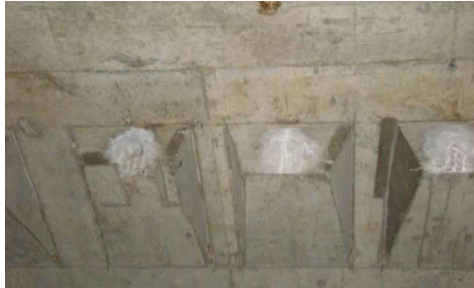
| ケーブル定着部 | | 15 / 46 |
|---|---|---|
| | <div>例</div> <p>定着部に遊離石灰が生じている場合、PC鋼材の防食機能の低下が生じていると鋼材の腐食などにより耐荷力に影響を与える可能性がある。<br/>保護カバーや保護コンクリートの状態を確認するとともに、水の浸入経路について確認することが重要である。</p> | |

| ケーブル定着部 | | 15 / 46 |
|---|---|---|
| <div>備考</div> <p>■定着部内の引張材の腐食や破断などの異常を外観のみで正確に判断することは困難であり、内部からの錆汁の漏出、定着部からの水の浸入の状況など外観から得られる様々な情報を総合的に判断して外観出来ない内部の状態も推定する必要がある。</p> | | |
